# Bomen Effect Analyse

## Brinken in de Zoom

### Harderwijk

24 oktober 2021

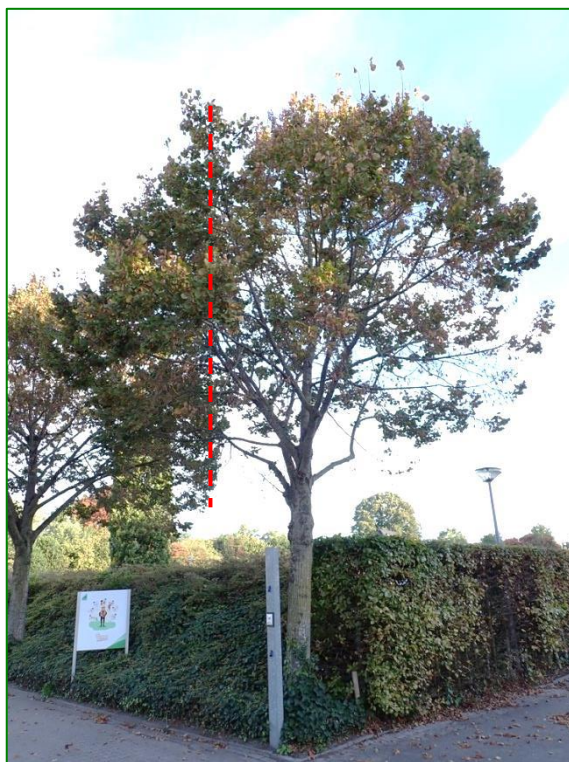
De linde beschikt over een matige conditie en heeft daarom een resterende levensverwachting van 10 tot 15 jaar bij gelijk blijvende omstandigheden. De gevel van de woning is op 2 meter van de stamvoet gepland. Om dit te realiseren moet er 2 meter aan de zuidwestzijde van de kroon ingenomen worden. Hiermee verliest de linde 20% tot 25% van het kroonvolume. De resterende levensverwachting wordt daardoor minder dan 10 jaar.

Foto 1: benodigde snoei (rode lijn)

Vanwege de vermindering van de beeldkwaliteit en een reëel lage toekomstverwachting na realisatie van het plan, wordt geconcludeerd dat deze boom technisch wel inpasbaar is, maar geen meerwaarde oplevert voor de toekomst. Geadviseerd wordt boom 2 te vellen.

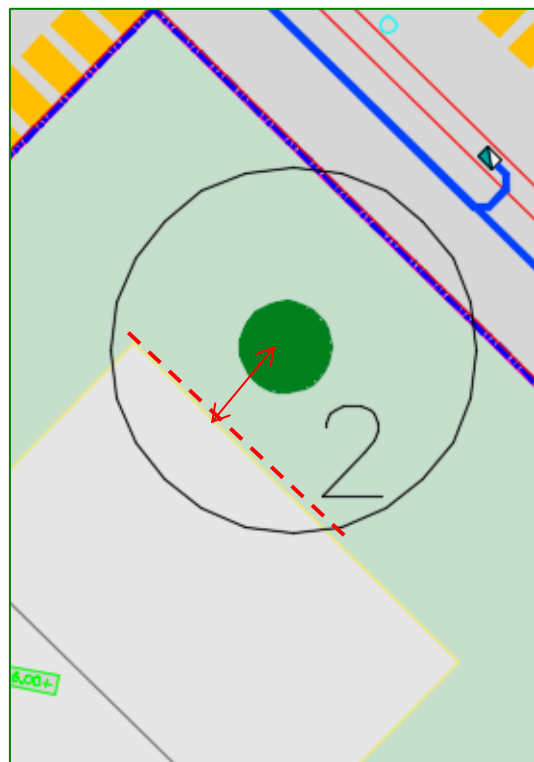
Figuur 2: de gevellijn bevindt zich op 2 meter uit het hart van de stamvoet

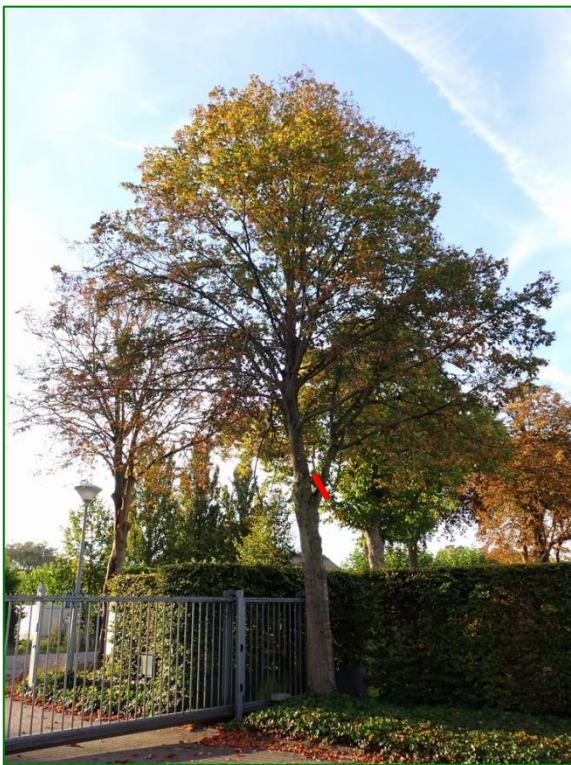
Geconcludeerd wordt, dat deze linde in principe inpasbaar is. Sommige mensen houden niet van grote bomen in de tuin en de schaduw en het bladafval en de bloesem- en vruchtval die een boom geeft. De voorwaarde voor duurzaam behoud is dat de toekomstige eigenaar de boom wil behouden.

Foto 2: de linde met nummer 5 en de te snoeien tak

Geadviseerd wordt de onderste gesteltak te verwijderen met als doel de kroon op te hogen.

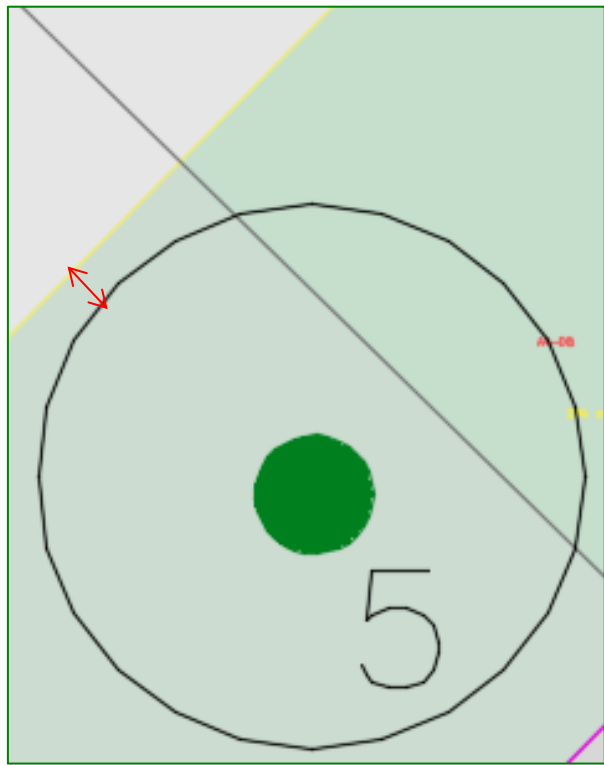
Figuur 3: de nieuwe gevellijn heeft een afstand van een halve meter tot de buitenrand van de kroon

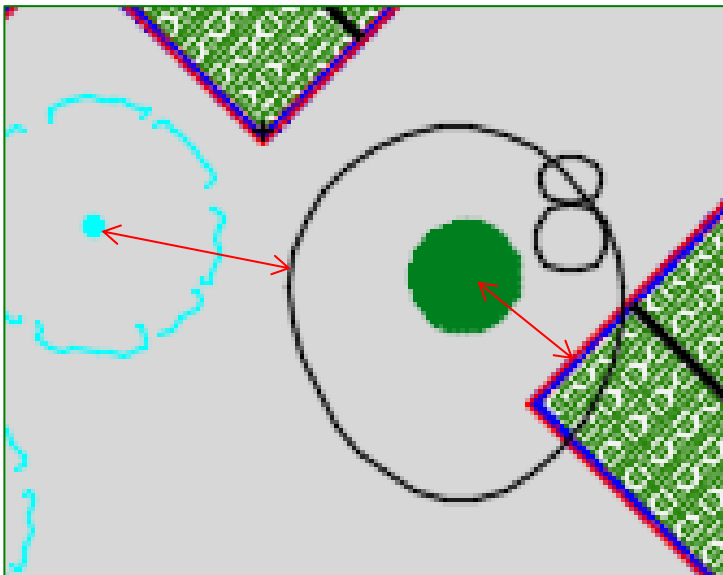
Figuur 4: afstand van de buitenzijde kroon tot de nieuwe stam is 3,5 meter; afstand van de stam tot de parkeerplaats is 2 meter

- ✓ Maak gebruik van het huidige cunet voor de aanleg van de parkeerplaats;
- ✓ Vervang het huidige cunet door straatzand te vervangen door bomengrond tot een diepte van 30 centimeter. Doe dit met behulp van de zuigtechniek. Daarbij wordt de grond weg gezogen en worden de wortels zoveel mogelijk gespaard.
- ✓ De linde beconcureert een jongere boom die te dichtbij staat. Aangeraden wordt de jonge boom op meer afstand van de linde te plaatsen, zodat deze een grotere kans heeft om aan te slaan.

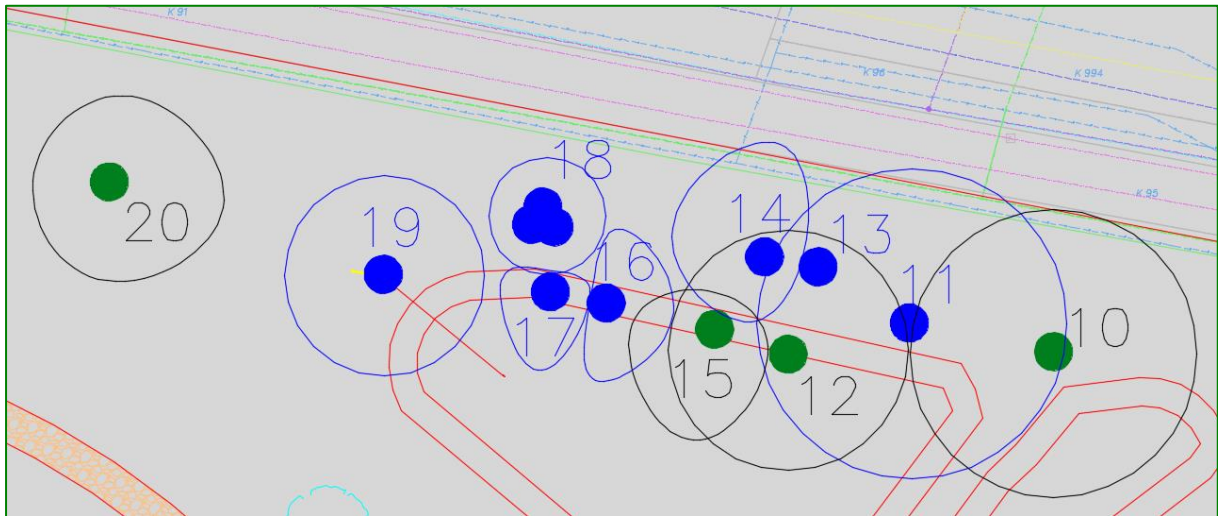
Figuur 5: onder de kroonprojecties blijft de situatie gelijk

- ✓ Geadviseerd wordt de bomen tijdens de uitvoering van de bouwwerkzaamheden, te beschermen op de wijze zoals in hoofdstuk 5 wordt uiteengezet.
- ✓ De knotwilg met nummer 12 heeft een snoeiachterstand waardoor de takken forse diameters hebben en de kans op takbreuk groot is. Geadviseerd wordt deze wilg te opnieuw te knotten.

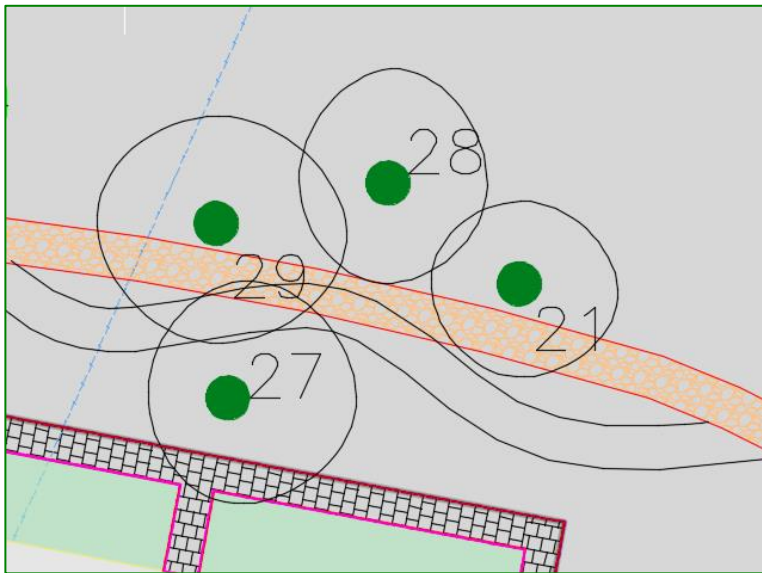
**Figuur 6:** voor de duurzaamheid van de bomen is het aan te bevelen het pad zo ver mogelijk van de stam, aan te leggen

1. Geadviseerd wordt het wandelpad op een zo groot mogelijke afstand aan te leggen van de stamvoeten, indien mogelijk buiten de kroonprojectie.
2. Graaf zo min mogelijk onder de kroonprojectie. Hergebruik het aanwezige cunet om het wandelpad op aan te leggen. Dit voorkomt wortelschade.

3. Houdt de maaiveld hoogte gelijk aan het huidige niveau. Hoog niet op en graaf niet af.
4. Aan de noordzijde van linde 29 ligt op 2 tot 5 meter van de stamvoet een 1,5 meter hoge aarden wal. Als deze verwijderd moet worden, is zorgvuldig werken nodig om wortelschade en bodemverdichting te voorkomen. Verwijder de grondwal voorzichtig vanaf een standplaats buiten de kroonprojectie. Hiervoor zijn twee mogelijkheden. De grondzuigtechniek heeft de voorkeur. Daarmee blijven wortels onbeschadigd. Een andere manier is met behulp van een mini-graver, en een boomverzorger die voorsteekt. Wortels met diameters tot 10 centimeter kunnen recht worden afgezaagd. Maak het zaagvlak zo klein mogelijk. Dit voorkomt dat wonden invalspoorten worden voor houtrottende schimmels.

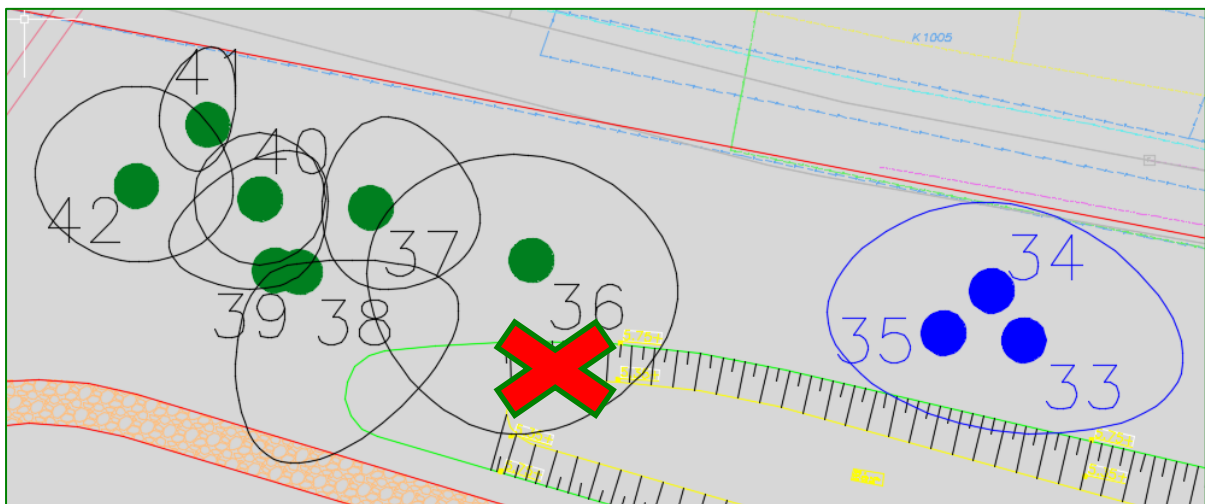
In de houtwal bevinden zich twee boomgroepen. Deze verkeren in goede conditie. De resterende levensverwachting is hoger dan 15 jaar. Binnen de groeiplaats van de markante grootbladige els met nummer 36 is een wadi ingetekend op 3,5 meter van de stamvoet. De boom heeft een lage kroon. Het aanleggen van een wadi is niet mogelijk zonder het aanbrengen van onherstelbare schade aan de kroon en beworteling. Binnen de kroonprojecties van de boomgroepen vindt verder geen verandering plaats.

Figuur 7: voorkom graafschade aan kroon en beworteling door de wadi buiten de kroonprojectie aan te leggen

1. Realiseer een afstand van tenminste 8 meter tussen de stam van de els met nummer 36 en de insteek van de wadi.
2. Er vindt versterkingsgroei plaats op de plakokselsverbinding van de els met nummer 36. Om de veiligheid te waarborgen wordt geadviseerd een stormanker aan te brengen.
3. Zet de boomgroepen af met bouwhekken op 1,5 meter buiten de kroonprojecties, als beschermd boomgebieden.
4. De bomen zijn laag vertakt. Dit is een behoudenswaardige kwaliteit. Snoei deze daarom niet. Dit voorkomt schades aan de kroon en draagt bij aan duurzaam boombehoud.

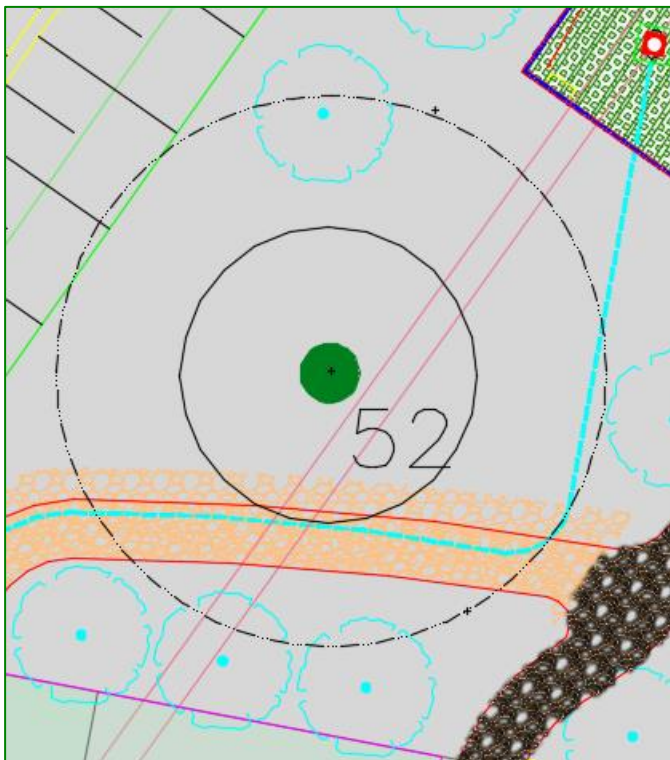
Figuur 8: toekomstige kroonprojectie (gestippeld)

Houdt er rekening mee dat de es jong is. Het is een boom van de 1<sup>e</sup> grootte. In de toekomst kan de kroon 18 tot 22 meter breed worden. In onderstaande figuur 8 is een toekomstige kroongroote van 18 meter ingetekend. De es gaat concurreren met de jonge bomen die eromheen staan. Als de bomen echter dezelfde groeikracht hebben, kan een boomgroep ontstaan met een gesloten kronendak. Overweeg de boom aan de noordzijde, op enkele meters verder van de smalbladige es te plaatsen.

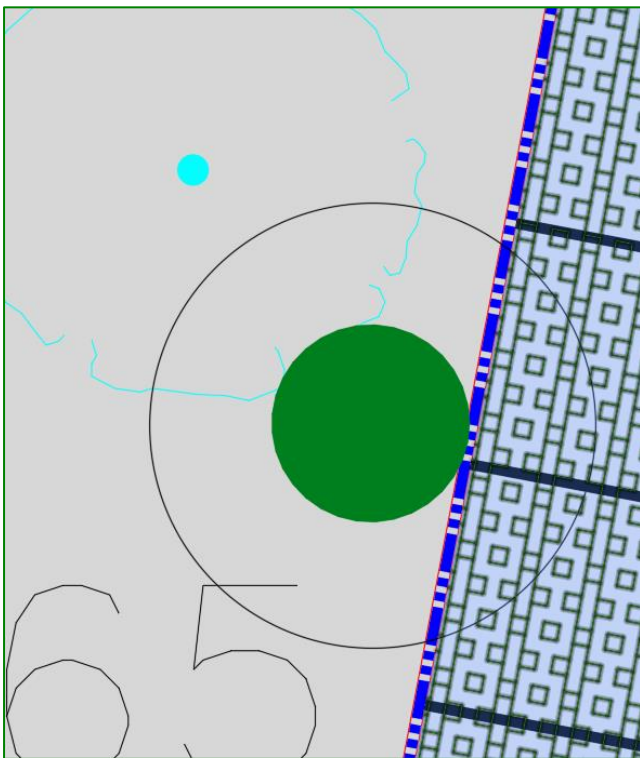
Figuur 8: de stam staat op 1 meter van de nieuwe parkeerplaats

1. gebruik het aanwezige cunet voor de aanleg van de grasbeton betegelde parkeerplaats. Dit voorkomt graafschade aan de beworteling.
2. Behoudt dezelfde maaiveldhoogte; Hoog de groeiplaats niet op en graaf niet af.
3. De winterlinde ontwikkelt een kroondiameter tot 12 meter breed. Dit levert concurrentie op met de jonge boom, waardoor de jonge boom problemen krijgt met aanslaan. Geadviseerd wordt een keuze te maken voor het verplaatsen van de jonge boom.

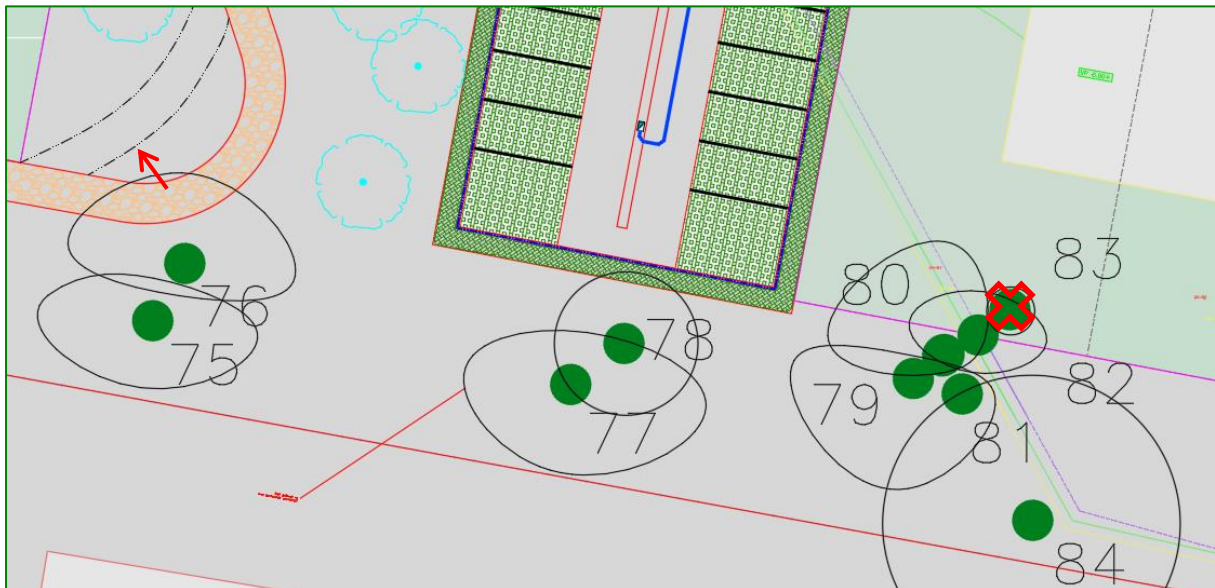
De beuk met nummer 76 heeft een laag vertakte kroon. Het geplande wandelpad van stortsteen bevindt zich op 2 meter van de stam. De uitvoering daarvan veroorzaakt onherstelbare schade aan kroon en beworteling.

**Figuur 9:** verleg het wandelpad tot buiten de kroon van beuk 76 en kap de dode boom met nummer 83

1. Verleg het pad naar tenminste 1,5 meter buiten de kroon van boom 76. Dit komt neer op meer dan 6 meter van de stam. Zodoende wordt kroon- en wortelschade voorkomen.
2. De zuileik met nummer 83 is dood. Geadviseerd wordt deze boom te vellen.

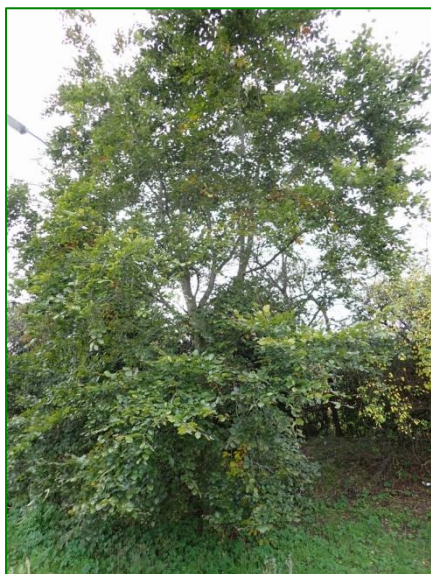
**Foto 8:** de laag vertakte kroon van de beuk met nummer 76

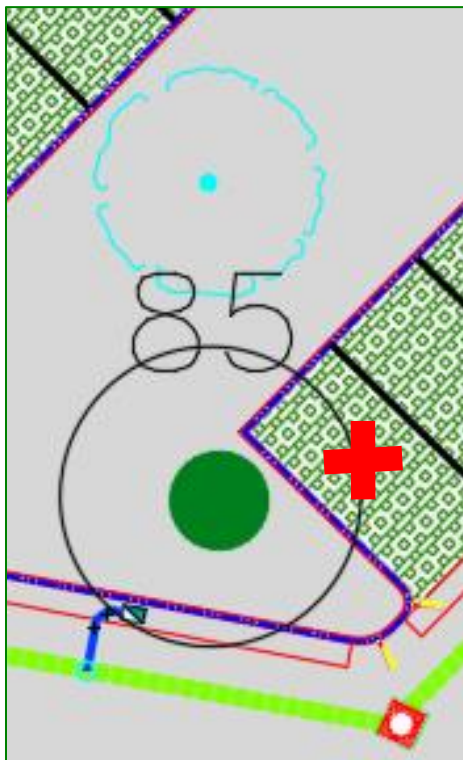
Figuur 10: toekomstige kroonprojectie (gestippeld)

1. Laat de parkeerplaats onder de kroon vervallen om wortelschade te voorkomen.
2. Verwijder de grondwal onder de kroonprojectie van buiten af. Doe dit op dezelfde manier zoals is beschreven bij boom 29. De grondzuigtechniek heeft de voorkeur. Daarmee blijven wortels onbeschadigd. Een andere manier is met behulp van licht materieel, een mini-graver, en een boomverzorger die voorsteekt. Wortels met diameters tot 10 centimeter kunnen recht worden afgezaagd. Maak het zaagvlak zo klein mogelijk. Dit voorkomt dat wonden invalspoorten worden voor houtrottende schimmels.

3. Leg het cunet van de bestrating aan weerszijden van de boom aan onder begeleiding van een man die voorsteekt bij het graven. Maak gebruik van het aanwezige cunet. Hierdoor ontstaat zo min mogelijk wortelschade.

4. De jonge boom aan de noordzijde staat op relatief korte afstand en in de schaduw van de zuileik. Daardoor kan de jongere boom problemen ondervinden bij het aanslaan en een eenzijdige kroonvorm ontwikkelen. Aangeraden wordt de jonge boom op een gunstiger plaats te planten.

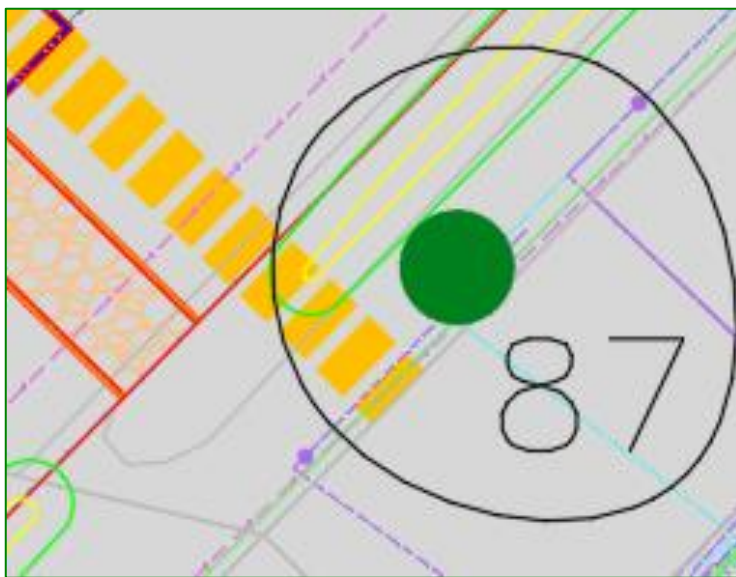
Figuur 12: toekomstige kroonprojectie (gestippeld)

1. Voorkom wortelschade door de kabel- en leidingstrook tot buiten de kroonprojectie te verleggen óf maak gebruik van een gestuurde boortechniek zodat geen of zo min mogelijk schade aan de beworteling wordt toegebracht.
2. Breng goede boombescherming aan, zoals in hoofdstuk 5 wordt toegelicht.

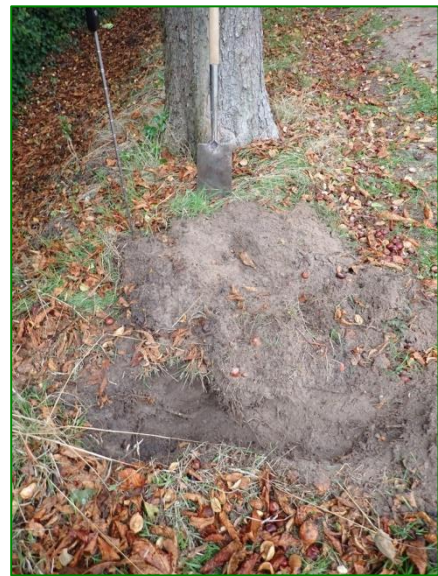
De witte paardenkastanje maakt onderdeel uit van een rij straatbomen. Op 2 meter van de stamvoet is een kabel- en leidingstrook ingetekend. Op deze afstand is een proefsleuf gegraven. Er blijkt tot minimaal 50 centimeter diepte, een intensieve fijne en middelfijne beworteling te groeien. De kastanjeboom ondervindt wortelschade bij het uitvoeren van graafwerkzaamheden op deze korte afstand van de stamvoet.

Foto 11: intensieve fijne en middelfijne beworteling op 2 meter van de stamvoet

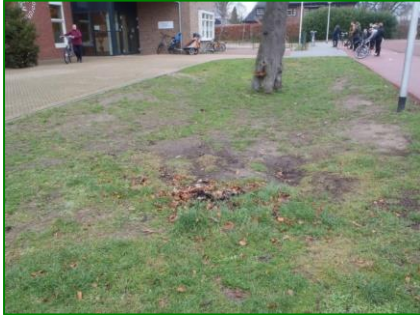
**Foto:** de bestrating van een 8 jaar geleden aangelegd schoolplein, waterde af op de groeiplaats van drie beuken. Door de vernatting zijn wortels afgestorven. Reuzenzwam heeft omvangrijke wortelrot veroorzaakt waardoor de bomen windworp gevaarlijk zijn geworden. De laatste beuk die op deze foto te zien is, is ook vanuit veiligheidsoverwegingen geveld.

Gebruik de groeiplaats onder de kroonprojecties niet als wadi. Door vernatting zullen wortels vroegtijdig afsterven en aangetast worden door houtparasitaire schimmels (zie onderstaande foto). Aanbevolen wordt de ligging van de wadi ter hoogte van de els met nummer 36 aan te passen. Realiseer een afstand van tenminste 8 meter, tussen de stam en de insteek van de wadi.
