## ASBESTINVENTARISATIE

| Type object | : | de boerderij en opstallen |
| Locatie onderzoek | : | Wijtgraaf 35<br>Hierden |
| Projectnummer | : | 191787 |

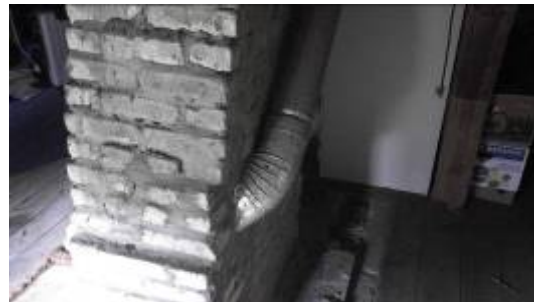
Metalen rookgasafvoer vanuit gemetseld rookkanaal op zolder

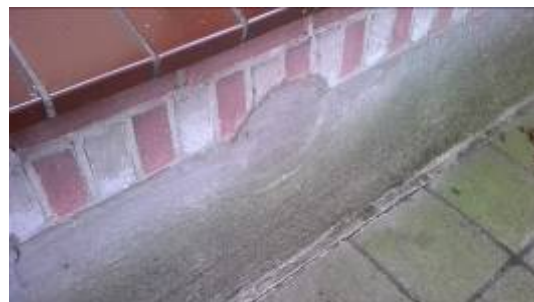
Rookgasafvoer in linker gevel is verwijderd

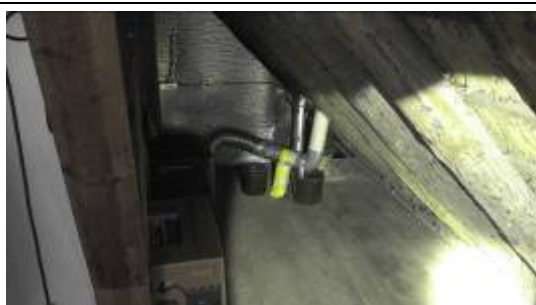
Ventilatie en rookgasafvoer kleine woning op zolder hoofd woning.

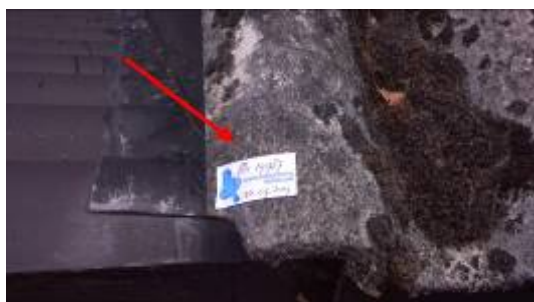
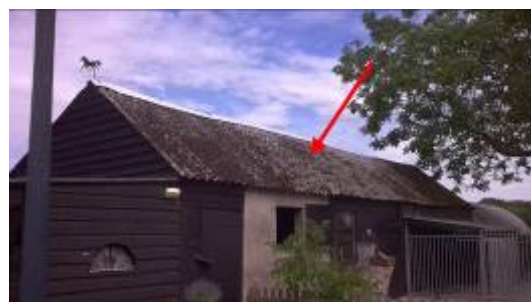
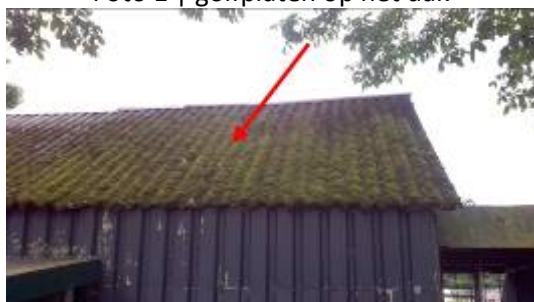
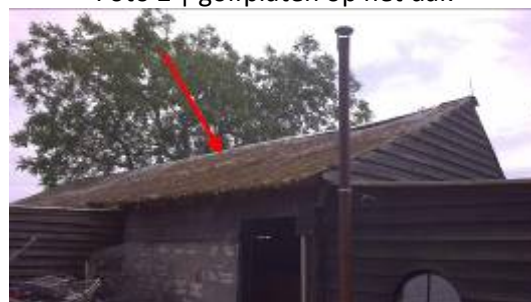
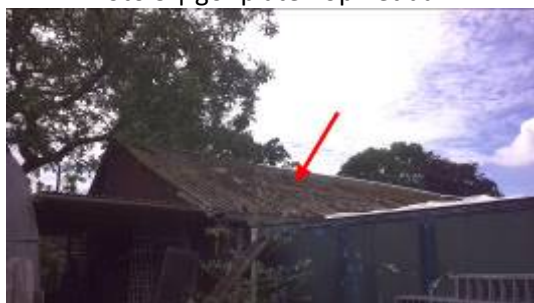
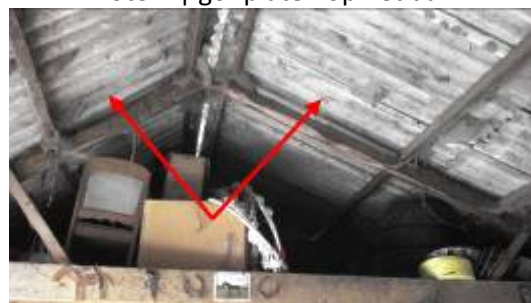
| Bronnummer | 1 |
| Bron | Golfplaten op het dak |
| Analyseresultaten | 10 - 15 % Chrysotiel<br>2 - 5 % Crocidoliet |
| Hoeveelheid | 127 m <sup>2</sup> |
| Status | Licht beschadigd en ernstig verweerd |
| Risicoklasse | 2A |

Foto 1 | golfplaten op het dak

| Bronnummer | 1 |
|---|---|
| Advies | Saneren bij sloop of renovatie |

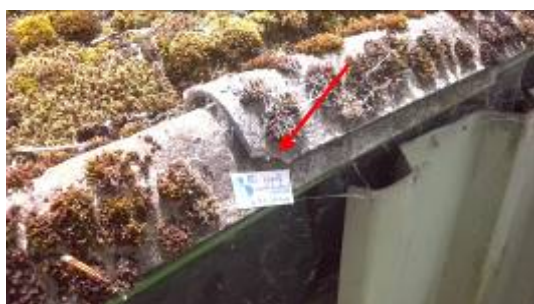
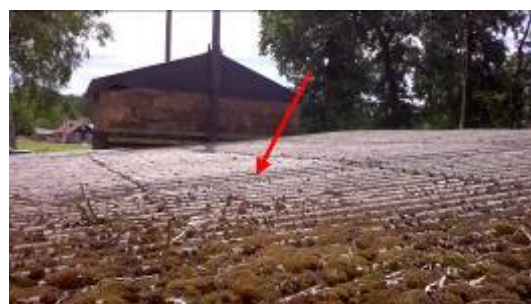
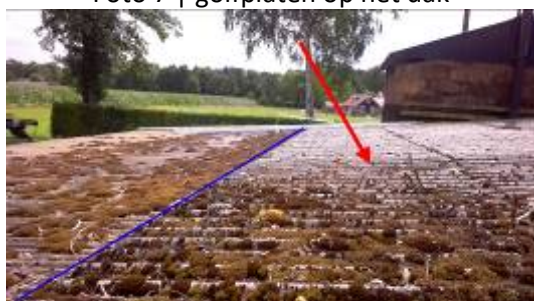
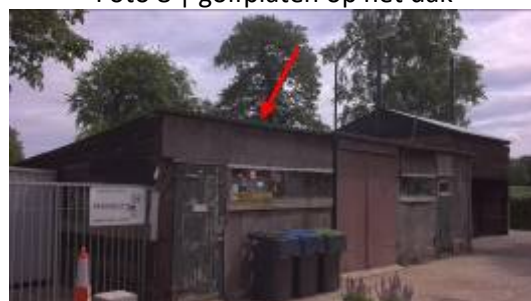
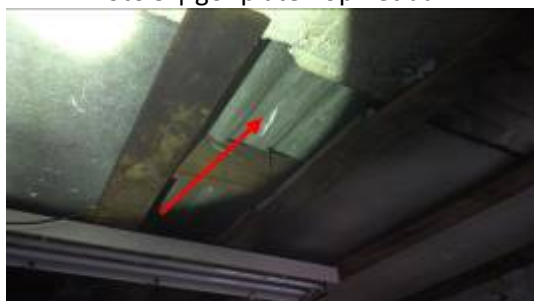
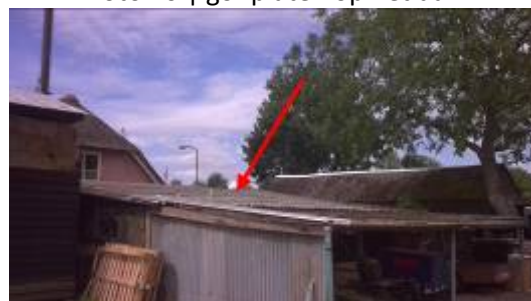
| <b>Bronnummer</b> | <b>2</b> |
| Bron | Golfplaten op het dak |
| Analyseresultaten | 10 - 15 % Chrysotiel |
| Hoeveelheid | 95 m <sup>2</sup> |
| Status | Licht beschadigd en ernstig verweerd |
| Risicoklasse | 2 |

Foto 7 | golfplaten op het dak

| Advies | Saneren bij sloop of renovatie |
