**Onafhankelijk  
boomtechnisch onderzoek**

**Achterdijk  
te Hedel**

**1 oktober 2009  
Rapport 2009/003**

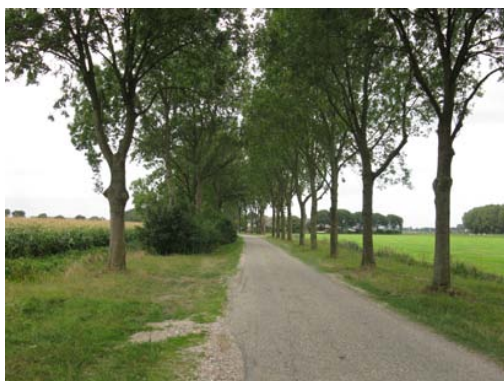
Het profiel van het wegvak is zeer smal. De rijbaan is drie meter breed, aan weerszijde van de weg is beplanting aanwezig en is er rijschade in de berm zichtbaar. Zoals in het rapport van CSO is aangegeven kan het gehele tracé in drie zones worden ingedeeld. Het wegprofiel, in combinatie met de beplanting, is in elke zone verschillend.

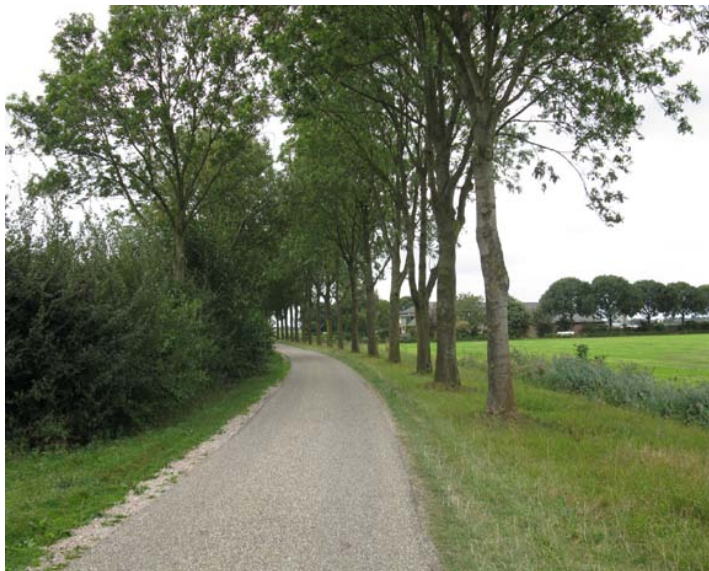
De beplanting (laan) langs de Achterdijk bestaat aan de noordzijde van de weg uit een rij essen (*fraxinus excelsior*) met een gemiddelde boomhoogte van 16 meter.

De vitaliteit van de beplanting is over het algemeen goed. Een aantal bomen vertoont aanrijdschade en aantastingen van schimmels en insecten, maar dit aantal is niet noemenswaardig.

De takvrije stam bedraagt ca. 3,5 meter en de afstand tot aan de rand van de verharding is ca. 1,5 tot 1,8 meter.

De bomen zijn geschat, conform beide onderzoeken, op een leeftijd van 35 tot 40 jaar. De kroon is bolvormig met hoog opgaande takken, de onderkant van de kronen bevatten zware takken.

**De levensverwachting van de beplanting bij een gelijkblijvende situatie is langer dan 15 jaar.**

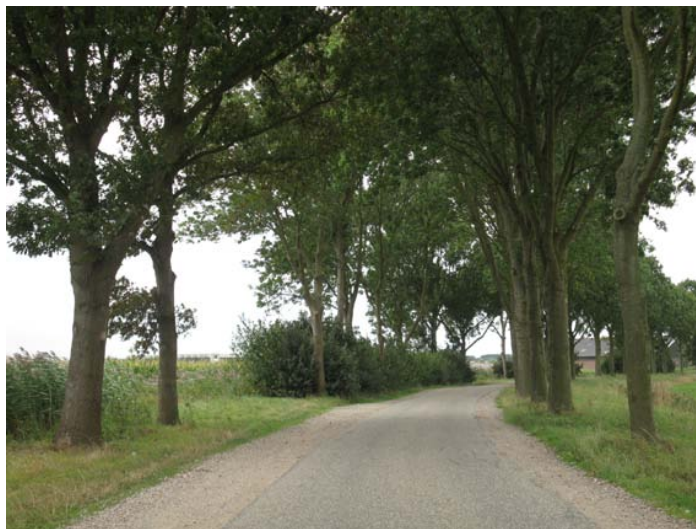
De beplanting aan de zuidzijde bestaat uit essen en eiken. In eerste opzicht lijkt het te gaan om een rijbeplanting maar dit is niet het geval.

De bomen staan op wisselende afstand t.o.v. de kantverharding en hebben een onderbeplanting van struweel (meidoorn). De onderbeplanting is niet over het gehele wegvak aanwezig.

De vitaliteit van de beplanting is over het algemeen goed. Een aantal bomen vertoont aanrijdschade. De takvrije stam bedraagt ca. 3,5 meter en de afstand tot aan de rand van de verharding is ca. 3,5 tot 4 meter.

De bomen zijn geschat, conform beide onderzoeken, op een leeftijd van 35 tot 40 jaar. De kroon is bolvormig met hoog opgaande takken, de onderkant van de kronen bevatten zware takken.

**De levensverwachting van de beplanting bij een gelijkblijvende situatie is langer dan 15 jaar.**

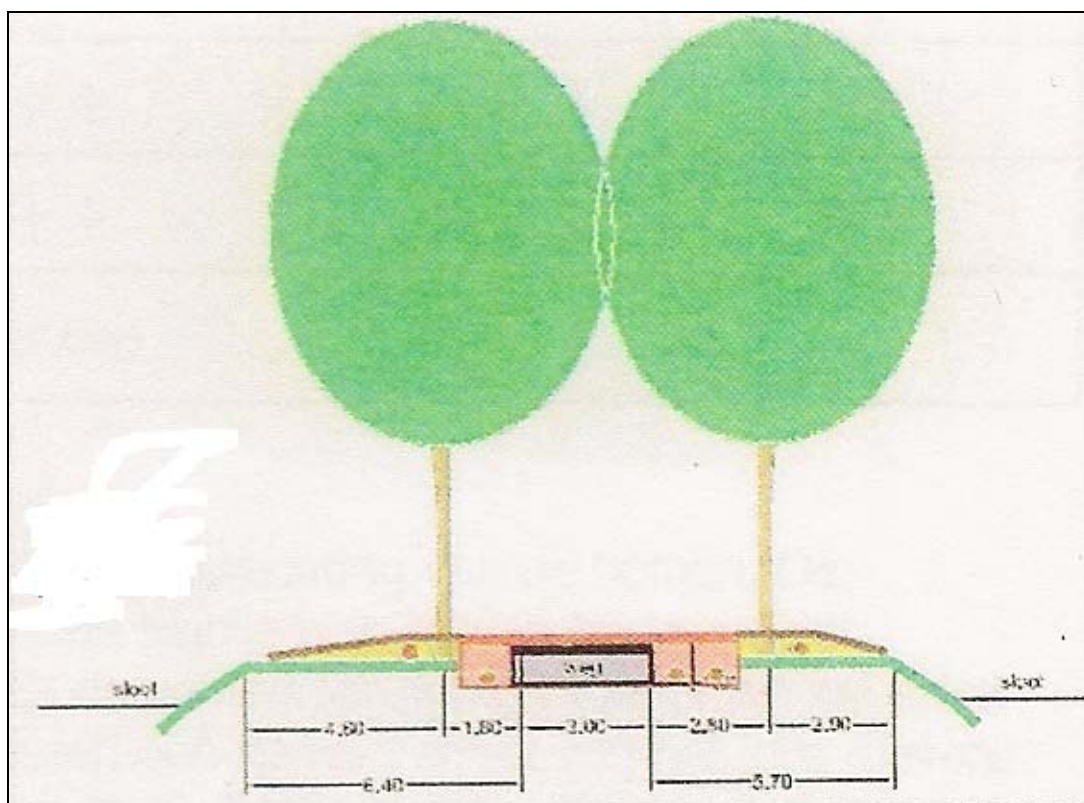
In het rapport van CSO zijn een aantal inrichtingen van het toekomstig wegdek weergegeven. De Gemeente Maasdriel heeft gekozen voor “optie 4”. De inrichting gaat uit van een met 20-30 cm verhoogde ligging van de verbrede weg. De ontgraving van de bermen met wortels reikt nu minder diep, maar nog altijd 30 – 40 cm. Ten behoeve van de ventilatie van de bodem worden onder de verharding beluchtingsbuizen aangebracht. De bermen zullen moeten aansluiten op het wegdek. De aanvulling belemmert eveneens de ventilatie, zodat in de aanvulling eveneens beluchtingsbuizen komen (bron: rapport Boom-KCB, 08-669).
