## Asbestinventarisatierapport Type A en B conform SC-540

| Projectidentificatiecode: | 2015451 |
| Bouwkundige eenheid: | 2 Woningen met opstallen |
| Adres: | Kapelstraat 1 en 3 |

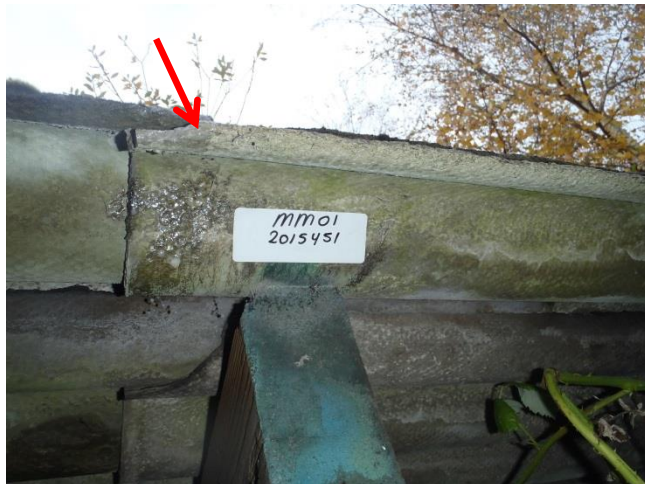
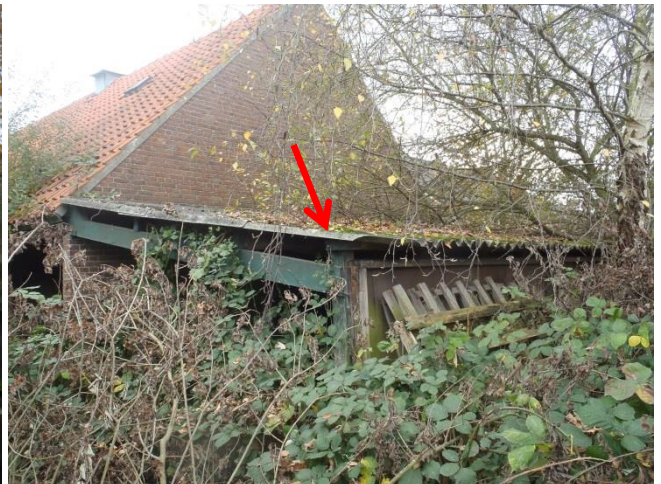
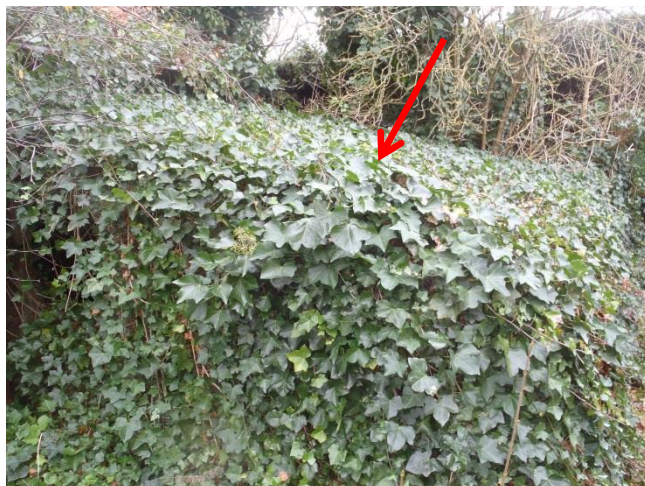
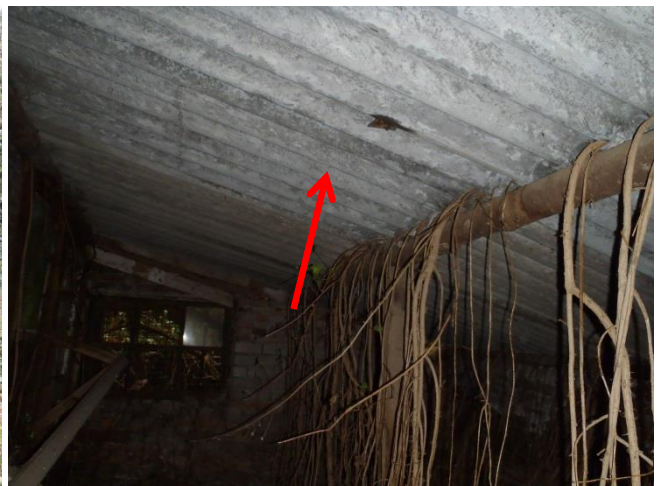
Foto nr. 1, 2, 3 en 4: Golfplaat

| Bronnummer | 1 |
| Verdieping/ruimte | Schuur, golfplaten op de daken van de aanbouwen |
| Hoeveelheid | 55 m <sup>2</sup> |
| Materiaal type | Asbestcement |
| Analyseresultaat | 10-15% chrysotiel en 2-5% crocidoliet |
| Gebonden | Hechtgebonden |
| Bevestiging | Geschroefd |
| Risicoklasse | 2 |
| Bijzonderheden | Er is veel begroeiing rondom en op de daken van de aanbouwen |

| Verwijdering buiten | Afbakenen en markeren |

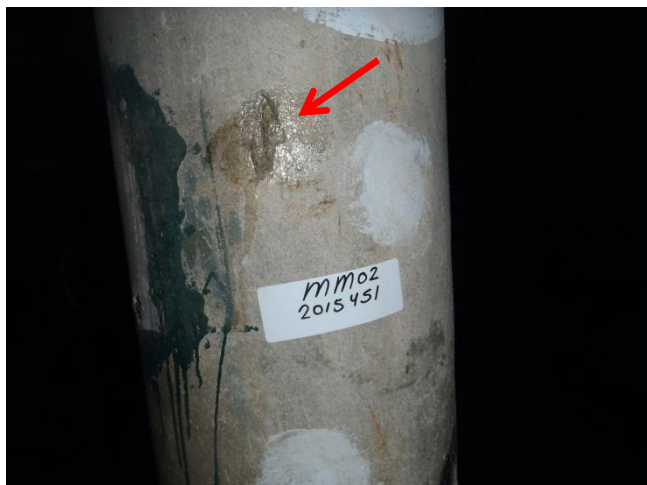
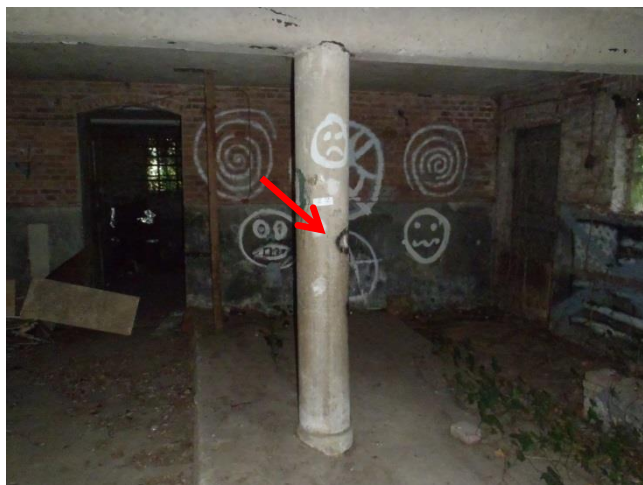
Foto nr. 5 en 6: Buis

| Bronnummer | 2 |
| Verdieping/ruimte | Schuur, buis als staander onder de zoldervloer |
| Hoeveelheid | 2 m <sup>1</sup> |
| Materiaal type | Asbestcement |
| Analyseresultaat | 10-15% chrysotiel |
| Gebonden | Hechtgebonden |
| Bevestiging | Ingestort |
| Risicoklasse | 2 |

| Verwijdering binnen | Containment |
| Bijzonderheden | De zoldervloer zal voor de verwijdering van de buis met stempels en balken gestut moeten worden. |

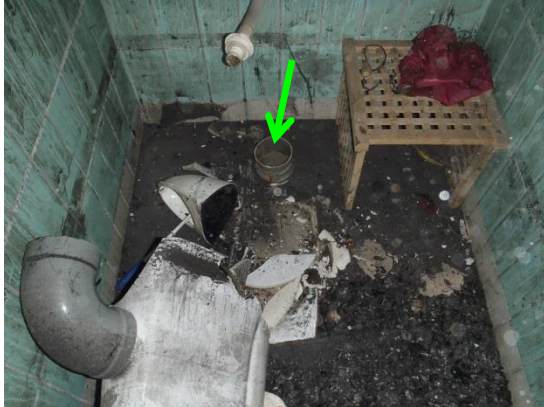
Foto nr. 7 | Pvc riolering van het toilet

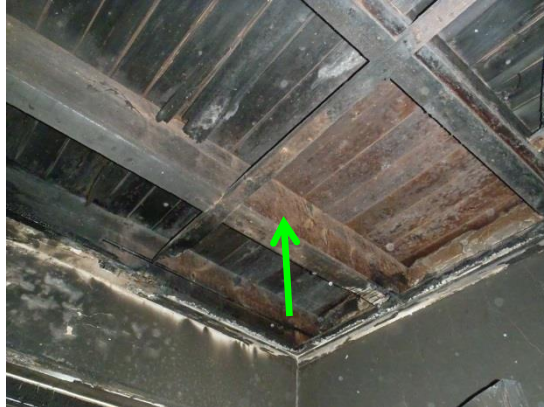
Foto nr. 8 | Houten balklaag

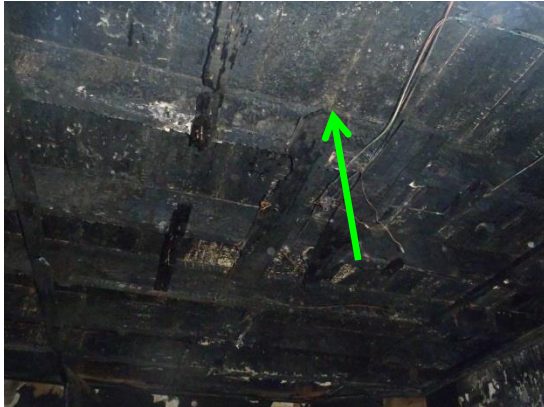
Foto nr. 9 | Houten zoldervloer

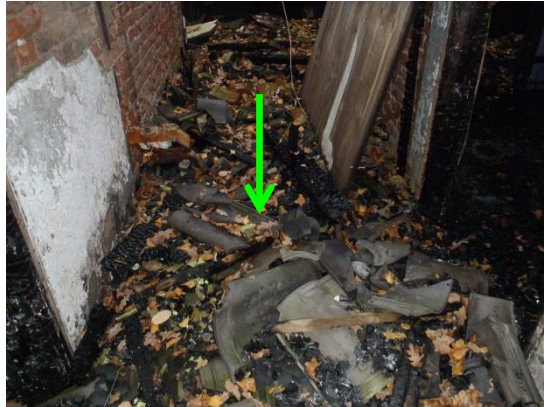
Foto nr. 10 | Brandresten van puin, dakpannen en hout

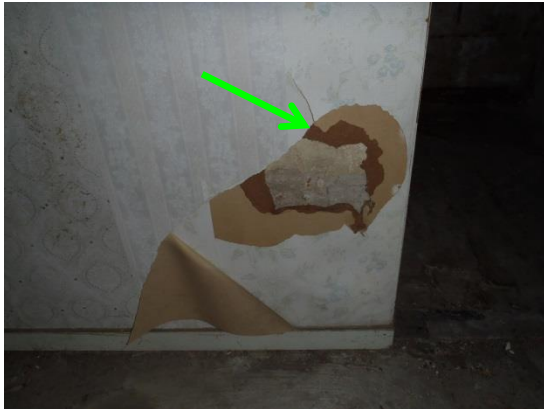
Foto nr. 11 | Houten voorzetwanden

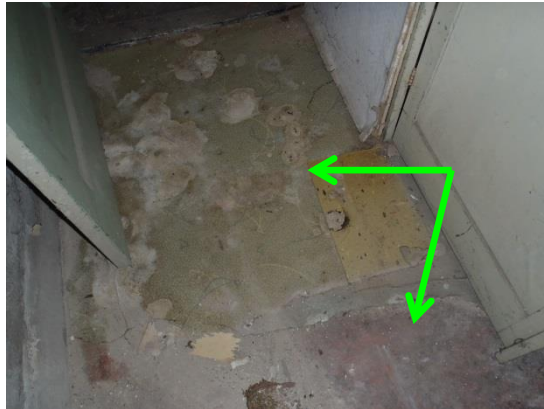
Foto nr. 12 | Diverse bitumen balatum vloerzeilen

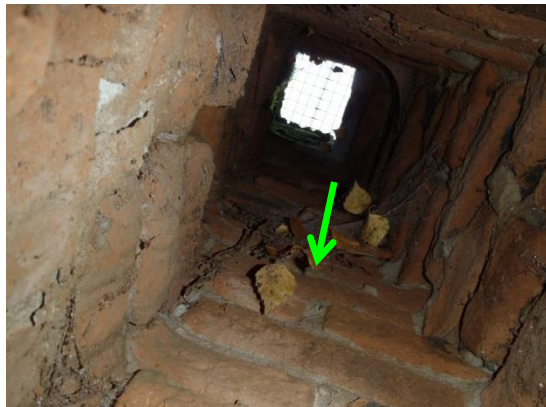
Foto nr. 13 Gemetselde schoorstenen

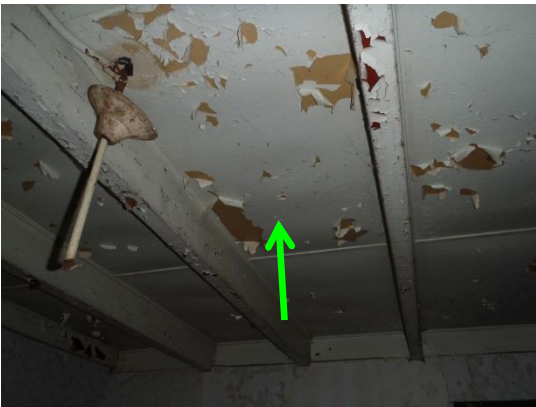
Foto nr. 14 Houten plafonds balklaag

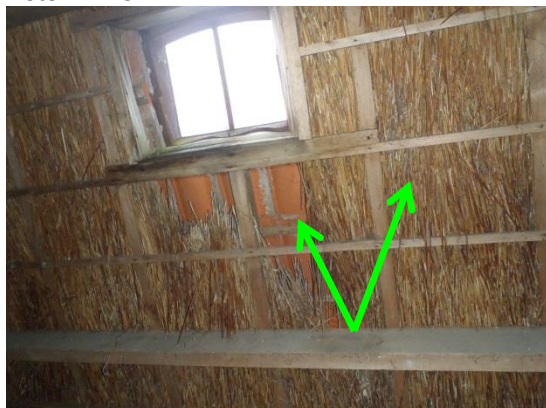
Foto nr. 15 Riet en dakpannen

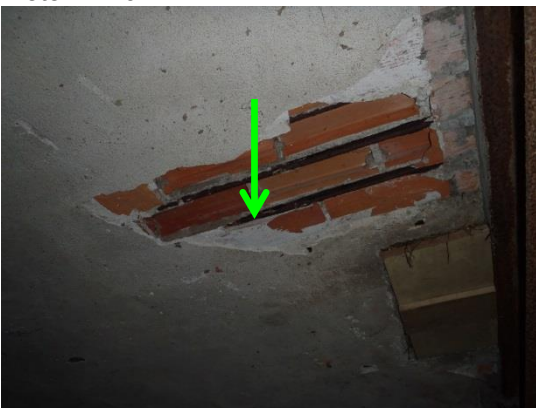
Foto nr. 16 Zoldervloer

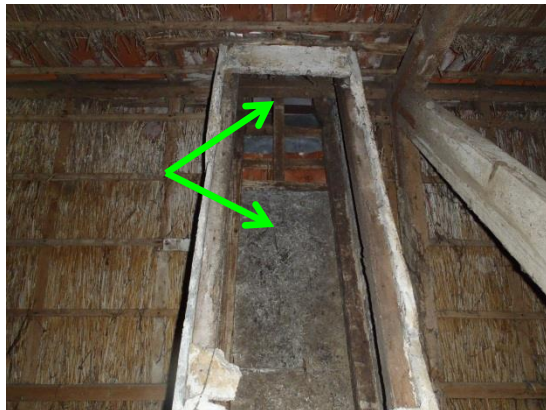
Foto nr. 17 Ventilatiekanaal van houtwolcementplaten en zinken kap op het dak

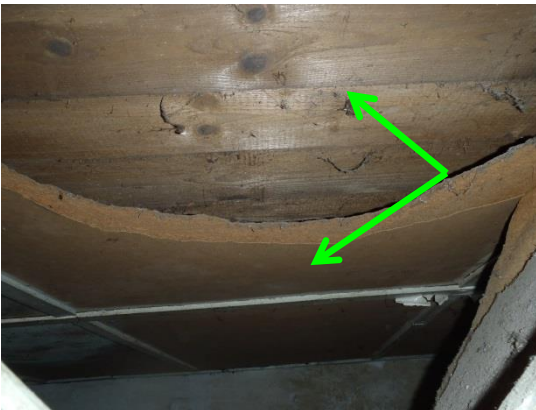
Foto nr. 18 Hardboard plafond en houten vloer
