# Rapportage asbestinventarisatie conform procescertificaat asbestinventarisatie

Projectnummer: 201801404

Het tuinbouwbedrijf aan de Bussenerweg 1A te Kerkdriel

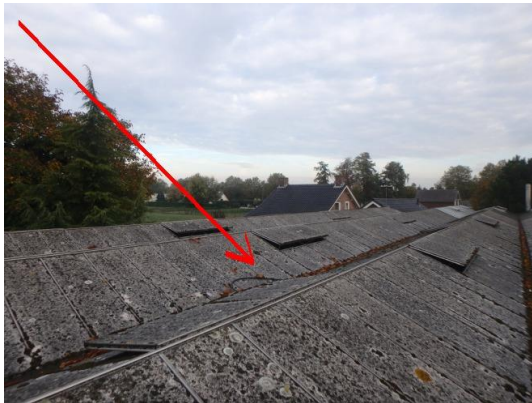
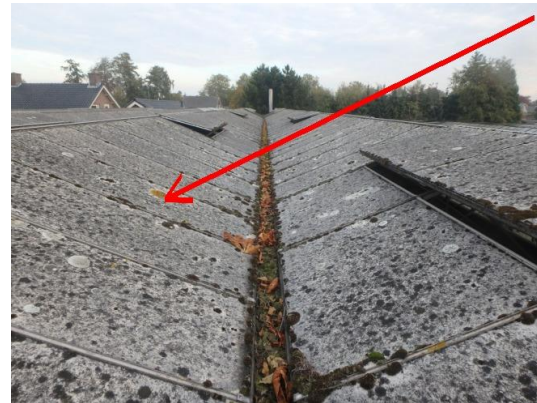
**Bron 1: Vlakke plaat**

<b>Locatie</b>	Schuur, dek
<b>Verdieping</b>	Dek

<b>Monstercode</b>	MM01
<b>Certificaatnummer</b>	STL.15923
<b>Soort materiaal</b>	Cement
<b>Asbesthoudend</b>	Ja
<b>Asbestsoort</b>	Chrysotiel
<b>Percentage</b>	10-15%
<b>Hechtgebondenheid</b>	Hechtgebonden
<b>Beschadiging</b>	Licht beschadigd
<b>Graad van verwerking</b>	Licht verweerd

<b>Hoeveelheid</b>	363 m <sup>2</sup>
<b>Bevestiging</b>	Geklemd met roeden
<b>Bereikbaarheid</b>	Goed
<b>Risicoklasse</b>	2 buitensanering

<b>Opmerkingen</b>	De bron betreft asbesthoudende vlakke platen als dek van de schuur.
<b>Aanbevelingen</b>	Geen direct risico, bron verwijderen voorafgaand aan renovatie en/of sloop.

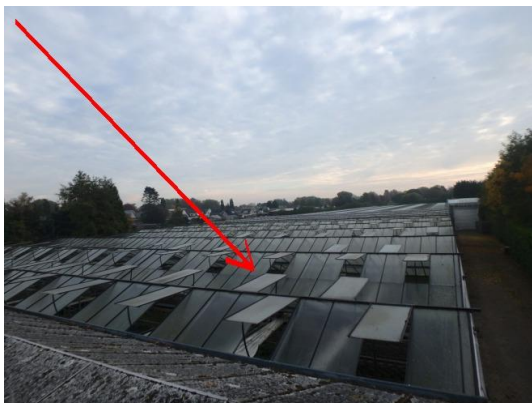
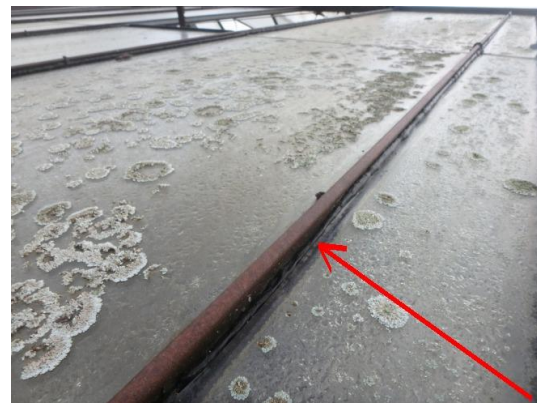
### Bron 2: Beglazingskit

<b>Locatie</b>	Teeltruimte 1, dek en gevel
<b>Verdieping</b>	Begane grond en dek

<b>Monstercode</b>	MM02
<b>Certificaatnummer</b>	STL. 15923
<b>Soort materiaal</b>	Kit
<b>Asbesthoudend</b>	Ja
<b>Asbestsoort</b>	Chrysotiel
<b>Percentage</b>	2-5%
<b>Hechtgebondenheid</b>	Hechtgebonden
<b>Beschadiging</b>	Licht beschadigd
<b>Graad van verwerking</b>	Licht verweerd

<b>Hoeveelheid</b>	2520 m <sup>2</sup>
<b>Bevestiging</b>	Gekit
<b>Bereikbaarheid</b>	Goed
<b>Risicoklasse</b>	N.v.t

<b>Opmerkingen</b>	De bron betreft asbesthoudende beglazingskit op de gevelroeden van de gevel tussen teeltruimte 1 en 2 en op de dekroeden van teeltruimte 1. Voor beglazingskit in tuinbouwkassen is volgens het Asbestverwijderingsbesluit 2005 geen asbestinventarisatierapport benodigd. Als gevolg daarvan kan de sanering van deze bron buiten het Procescertificaat Asbestverwijdering geschieden. De afvalstoffen dienen selectief en milieukundig te worden verwijderd en te worden gestort als asbesthoudend materiaal bij een erkende stortlocatie.
<b>Aanbevelingen</b>	Geen direct risico, bron verwijderen voorafgaand aan renovatie en/of sloop.

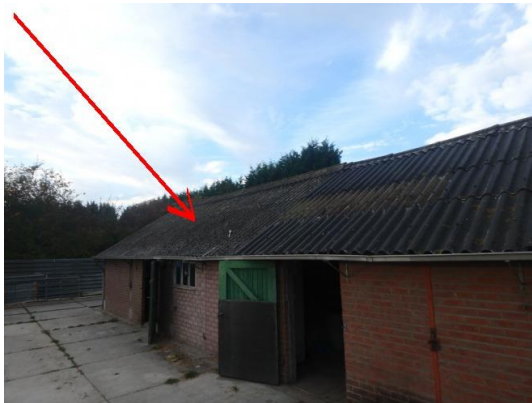
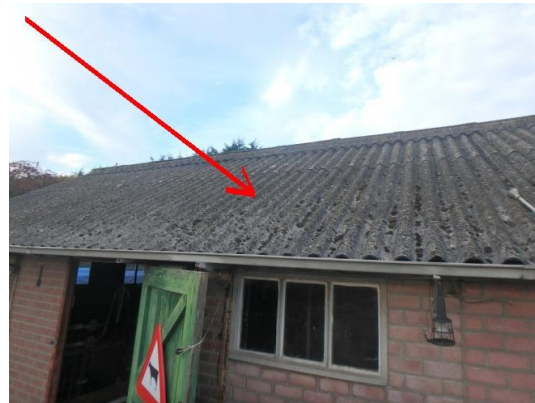
### Bron 3: Golfplaat

<b>Locatie</b>	Paardenshuur, dak
<b>Verdieping</b>	Dak

<b>Monstercode</b>	MM03
<b>Certificaatnummer</b>	STL. 15923
<b>Soort materiaal</b>	Cement
<b>Asbesthoudend</b>	Ja
<b>Asbestsoort</b>	Chrysotiel
<b>Percentage</b>	10-15%
<b>Hechtgebondenheid</b>	Hechtgebonden
<b>Beschadiging</b>	Licht beschadigd
<b>Graad van verwerking</b>	Licht verweerd

<b>Hoeveelheid</b>	80 m <sup>2</sup>
<b>Bevestiging</b>	Geschroefd
<b>Bereikbaarheid</b>	Goed
<b>Risicoklasse</b>	2 buitensanering

<b>Opmerkingen</b>	De bron betreft asbesthoudende golfplaten als dak van de paardenshuur. Een deel van het dak bestaat uit asbestvrije golfplaten (bron 5).
<b>Aanbevelingen</b>	Geen direct risico, bron verwijderen voorafgaand aan renovatie en/of sloop.

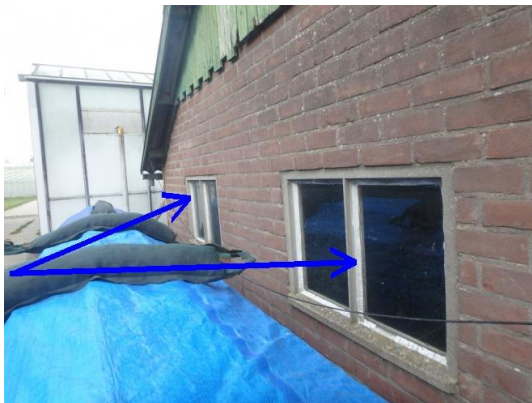
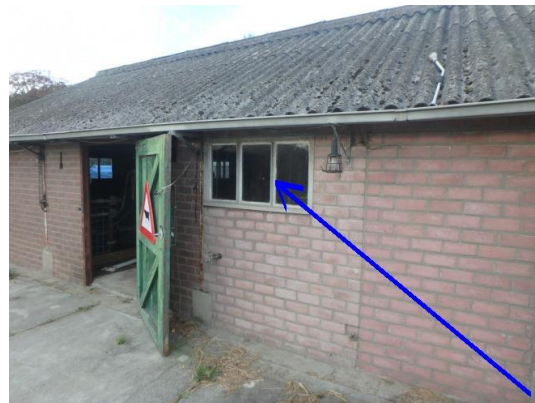
#### Bron 4: Stopverf

<b>Locatie</b>	Paardenshuur, gevel
<b>Verdieping</b>	Begane grond

<b>Monstercode</b>	MM04
<b>Certificaatnummer</b>	STL. 15923
<b>Soort materiaal</b>	Kit
<b>Asbesthoudend</b>	Nee
<b>Asbestsoort</b>	N.v.t
<b>Percentage</b>	N.v.t
<b>Hechtgebondenheid</b>	N.v.t
<b>Beschadiging</b>	N.v.t
<b>Graad van verwerking</b>	N.v.t

<b>Opmerkingen</b>	De bron betreft asbestrijke stopverf in/op de betonnen kozijnen in de gevel van de paardenshuur.
<b>Aanbevelingen</b>	N.v.t

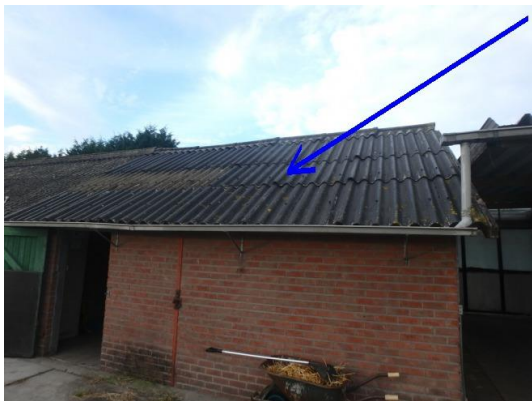
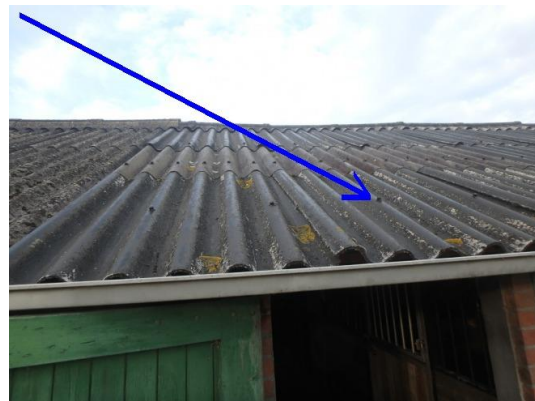
### Bron 5: Golfplaat

<b>Locatie</b>	Paardenshuur, dak
<b>Verdieping</b>	Dak

<b>Monstercode</b>	MM05
<b>Certificaatnummer</b>	STL. 15923
<b>Soort materiaal</b>	Cement
<b>Asbesthoudend</b>	Nee
<b>Asbestsoort</b>	N.v.t
<b>Percentage</b>	N.v.t
<b>Hechtgebondenheid</b>	N.v.t
<b>Beschadiging</b>	N.v.t
<b>Graad van verwerking</b>	N.v.t

<b>Opmerkingen</b>	De bron betreft asbestvrije golfplaten als deel van het dak van de schuur. Op het dak van de schuur bevinden zich tevens asbesthoudende golfplaten (bron 3). Geadviseerd wordt om de asbestvrije golfplaten van de paardenshuur gelijktijdig met de asbesthoudende golfplaten af te voeren.
<b>Aanbevelingen</b>	N.v.t.

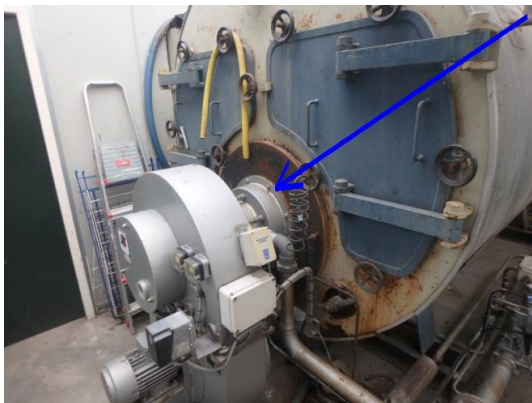
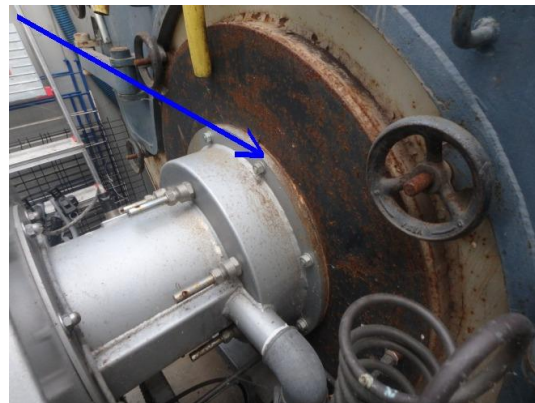
**Bron 6: Pakking (brander)**

<b>Locatie</b>	Ketelhuis, ketel
<b>Verdieping</b>	Begane grond

<b>Monstercode</b>	MM06
<b>Certificaatnummer</b>	STL. 15923
<b>Soort materiaal</b>	Karton
<b>Asbesthoudend</b>	Nee
<b>Asbestsoort</b>	N.v.t
<b>Percentage</b>	N.v.t
<b>Hechtgebondenheid</b>	N.v.t
<b>Beschadiging</b>	N.v.t
<b>Graad van verwerking</b>	N.v.t

<b>Opmerkingen</b>	De bron betreft een asbestvrije pakking tussen aansluiting van de brander op de ketel.
<b>Aanbevelingen</b>	N.v.t

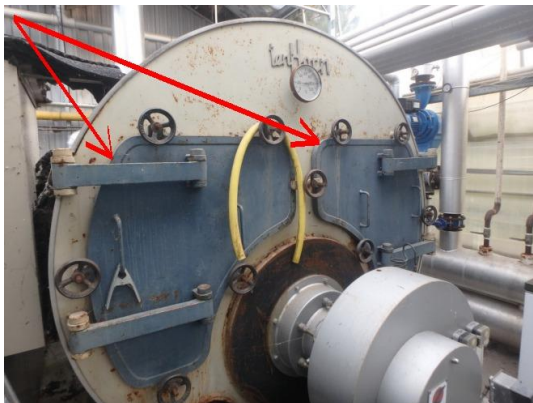
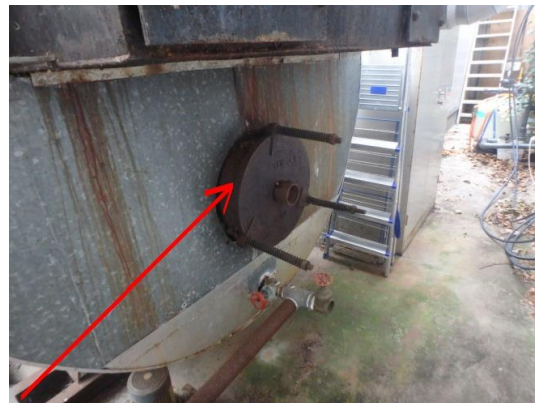
### Bron 7: Afdichting (inspectieluik)

<b>Locatie</b>	Ketelhuis, ketel
<b>Verdieping</b>	Begane grond

<b>Monstercode</b>	MM07
<b>Certificaatnummer</b>	STL. 15923
<b>Soort materiaal</b>	Koord
<b>Asbesthoudend</b>	Ja
<b>Asbestsoort</b>	Chrysotiel
<b>Percentage</b>	>60%
<b>Hechtgebondenheid</b>	Niet-hechtgebonden
<b>Beschadiging</b>	Licht beschadigd
<b>Graad van verwerking</b>	Niet verweerd

<b>Hoeveelheid</b>	3 stuks
<b>Bevestiging</b>	Geklemd
<b>Bereikbaarheid</b>	Goed
<b>Risicoklasse</b>	1 binnensanering of 2 binnensanering

<b>Opmerkingen</b>	De bron betreft een asbesthoudende koordafdichting achter de inspectieluiken en achter het explosieluik van de ketel. Indien het asbesthoudende koord inclusief inspectie- en explosieluik, zonder beschadigen of kans op beschadigen, verwijderd wordt gelden de restricties behorend bij risicoklasse 1. Indien het koord bij verwijdering bewerkt wordt of kan beschadigen gelden de restricties behorend bij risicoklasse 2.
<b>Aanbevelingen</b>	Geen direct risico, bron verwijderen voorafgaand aan renovatie en/of sloop.

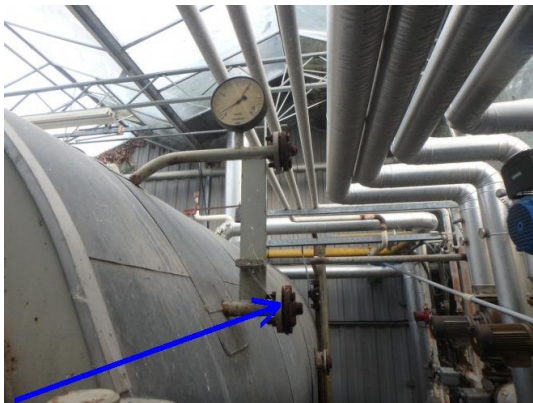
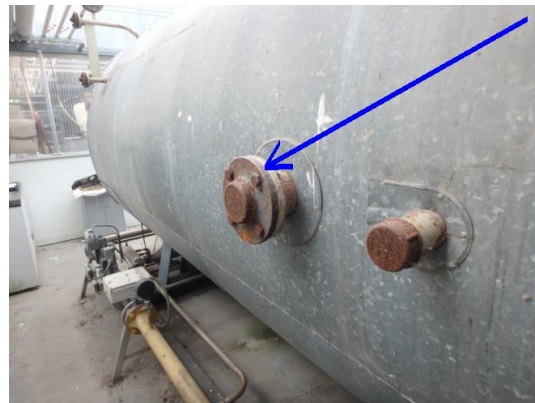
**Bron 8: Pakking (ketel)**

<b>Locatie</b>	Ketelhuis, ketel
<b>Verdieping</b>	Begane grond

<b>Monstercode</b>	MM08
<b>Certificaatnummer</b>	STL. 15923
<b>Soort materiaal</b>	Karton
<b>Asbesthoudend</b>	Nee
<b>Asbestsoort</b>	N.v.t
<b>Percentage</b>	N.v.t
<b>Hechtgebondenheid</b>	N.v.t
<b>Beschadiging</b>	N.v.t
<b>Graad van verwerking</b>	N.v.t

<b>Opmerkingen</b>	De bron betreft asbestrijke pakkingen tussen de flensverbindingen op de ketel.
<b>Aanbevelingen</b>	N.v.t

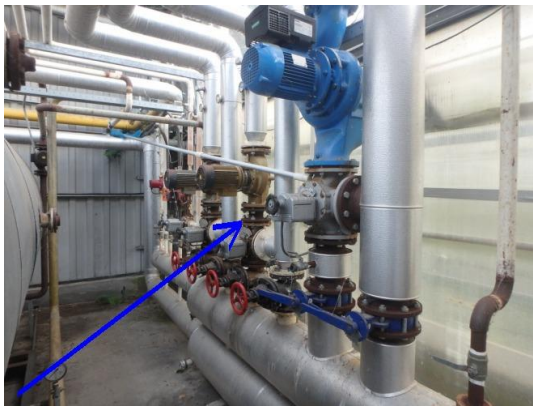
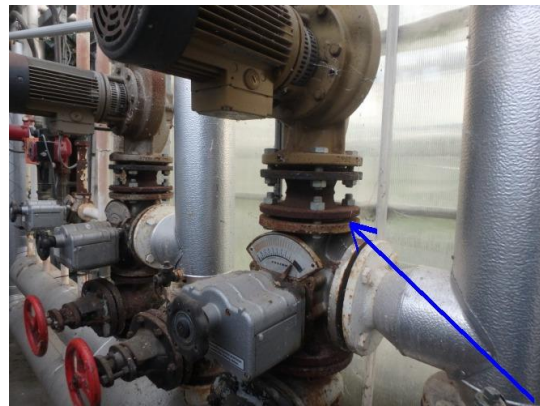
**Bron 9: Pakking (verdeelstation)**

<b>Locatie</b>	Ketelhuis, flenzen
<b>Verdieping</b>	Begane grond

<b>Monstercode</b>	MM09
<b>Certificaatnummer</b>	STL. 15923
<b>Soort materiaal</b>	Karton
<b>Asbesthoudend</b>	Nee
<b>Asbestsoort</b>	N.v.t
<b>Percentage</b>	N.v.t
<b>Hechtgebondenheid</b>	N.v.t
<b>Beschadiging</b>	N.v.t
<b>Graad van verwerking</b>	N.v.t

<b>Opmerkingen</b>	De bron betreft asbestvrije pakkingen tussen de flensverbindingen van het verdeelstation. De overige pakkingen tussen de flensverbindingen van het verdeelstation zijn van rubber.
<b>Aanbevelingen</b>	N.v.t

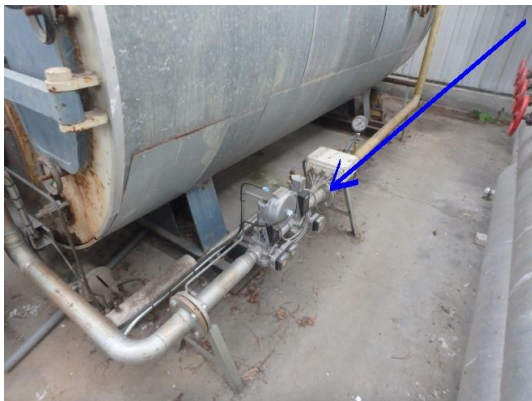
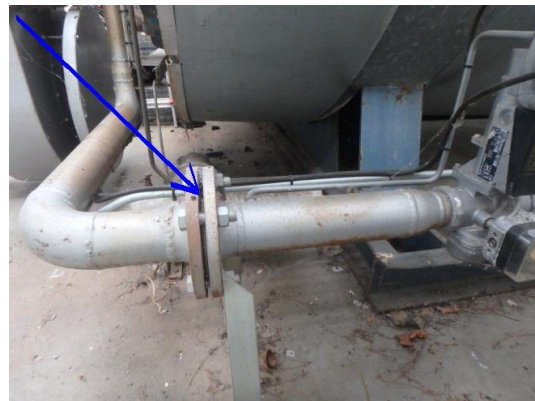
**Bron 10: Pakking (gasstraat)**

<b>Locatie</b>	Ketelhuis, flenzen
<b>Verdieping</b>	Begane grond

<b>Monstercode</b>	MM10
<b>Certificaatnummer</b>	STL. 15923
<b>Soort materiaal</b>	Karton
<b>Asbesthoudend</b>	Nee
<b>Asbestsoort</b>	N.v.t
<b>Percentage</b>	N.v.t
<b>Hechtgebondenheid</b>	N.v.t
<b>Beschadiging</b>	N.v.t
<b>Graad van verwerking</b>	N.v.t

<b>Opmerkingen</b>	De bron betreft asbestvrije pakkingen tussen de flensverbindingen van de gasstraat.
<b>Aanbevelingen</b>	N.v.t

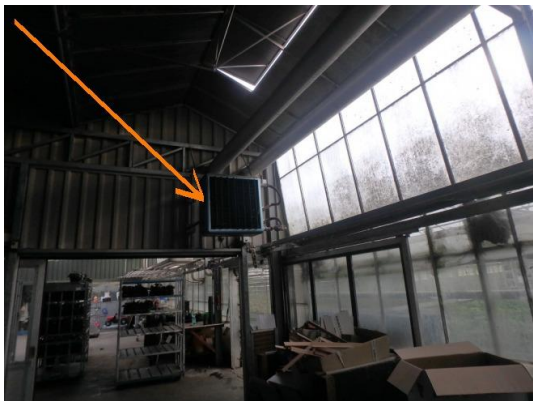
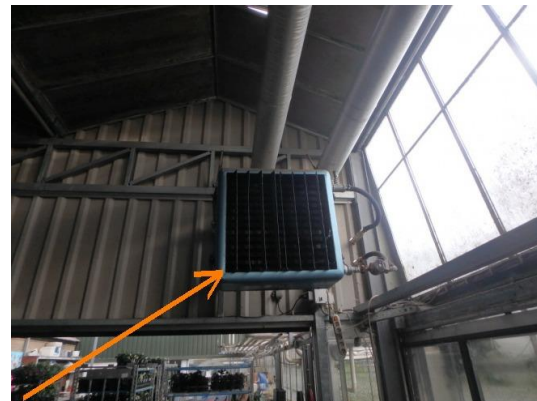
**Bron 11: Luchtverhitter**

<b>Locatie</b>	Schuur
<b>Verdieping</b>	Begane grond

<b>Monstercode</b>	Visueel herkend
<b>Certificaatnummer</b>	geen analyse
<b>Soort materiaal</b>	Onderdelen
<b>Asbesthoudend</b>	Verdacht
<b>Asbestsoort</b>	Onbekend
<b>Percentage</b>	Onbekend
<b>Hechtgebondenheid</b>	Niet-hechtgebonden
<b>Beschadiging</b>	Niet beschadigd
<b>Graad van vertering</b>	Niet verveerd

<b>Hoeveelheid</b>	1 stuks
<b>Bevestiging</b>	Verwerkt
<b>Bereikbaarheid</b>	Goed
<b>Risicoklasse</b>	1 binnensanering

<b>Opmerkingen</b>	De bron betreft een luchtverhitter van het merk GEA in de schuur van het tuinbouwbedrijf. Van de luchtverhitter is geen adequate productinformatie beschikbaar. Mogelijk bevat de luchtverhitter asbesthoudende onderdelen. Vooralnog wordt de luchtverhitter als asbestverdacht aangemerkt. Bij het opstellen van de risicoklassering is er van uit gegaan dat de luchtverhitter in geheel, zonder de asbesthoudende onderdelen te demonteren, te bewerken of te beschadigen, verwijderd wordt.
<b>Aanbevelingen</b>	Geen direct risico, bron verwijderen voorafgaand aan renovatie en/of sloop.
