Asbestinventarisatierapport

Projectidentificatiecode:	2020027 versie 1
Omschrijving:	Varkensstal
Reikwijdte van de inventarisatie:	Gehele bouwwerk of object
Adres:	Sint Odradastraat 21
Postcode:	5335 LK
Plaats:	Alem

1 Titelblad

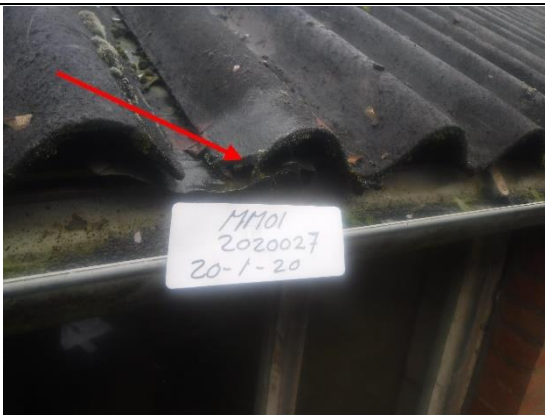
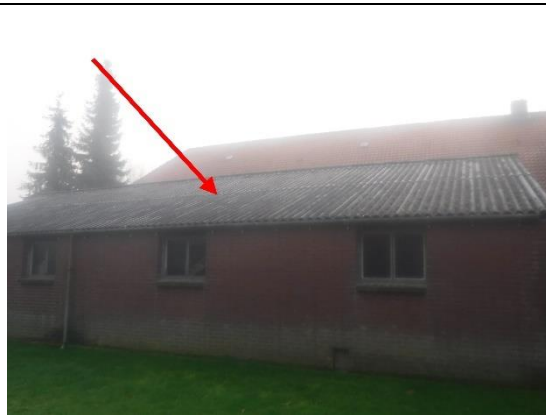
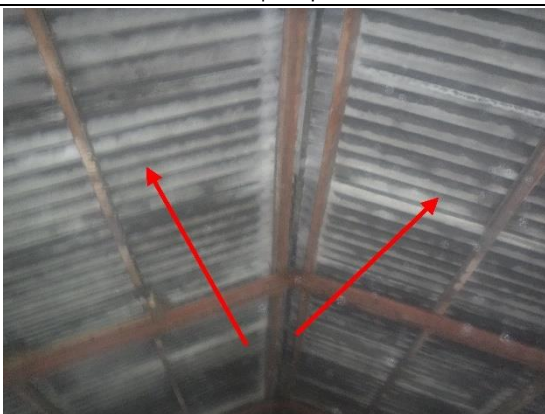
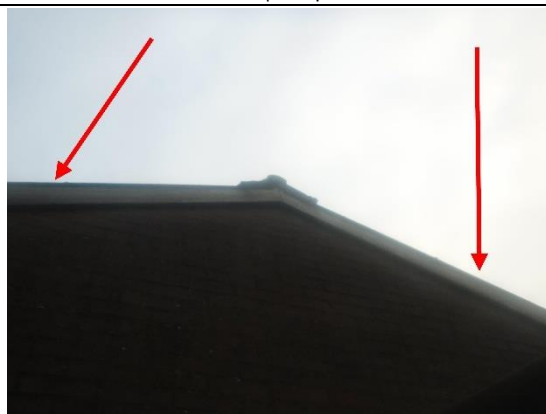
Bronnummer	1
Verdieping/ruimte	Stal
Omschrijving	Golfplaten op het dak
Hoeveelheid	1 x 200 m ²
Materiaal type	Asbestcement
Monsternummer	MM01
Analysenummer	A136799-001
Analyseresultaat	10-15% Chrysotiel
Gebonden	Hechtgebonden
Bevestiging	Geschroefd
Beschadigd	Licht beschadigd
Verweerd	Licht verweerd
Risicoklasse	2
Verwijdering	Demontage (als geheel verwijderen)
Bereikbaarheid	Matig
Bijzonderheden	Geen bijzonderheden

Foto 1 | Golfplaat

Foto 2 | Golfplaat

Foto 3 | Golfplaat

Foto 4 | Golfplaat

Monsternummer	Omschrijving opdrachtgever	Materiaaltype	Soort asbest	Massa (%)	Binding
A136799-001	MM01 Golfplaat	Asbestcement	Chrysotiel	10-15%	Hechtgebonden
A136799-002	MM02 Stopverf	Stopverf	Geen Asbest	<0,1% *	N.v.t.

Productspecificatie	Asbestcement golfplaat
Hechtgebondenheid	Hechtgebonden
Hoeveelheid asbest	200 m ²
Percentage Chrysotiel	10 - 15 %
Percentage Amfibool asbest	< 0.1 % (niet aantoonbaar)
Analysecertificaatnummer	A136799-001

Bevestiging	Geschroefd
Binnen / buiten	Buiten
Beschadiging	Licht
Verweerdheid	Licht

Risikoklasse	2
Gebruikte versie classificatiemodel	SMART 2.3 22112019 (ingangdatum 22-11-2019)

Geadviseerd wordt bij toekomstige sloop van de onderzochte varkensstal de aangetroffen asbesthoudende toepassingen te saneren.

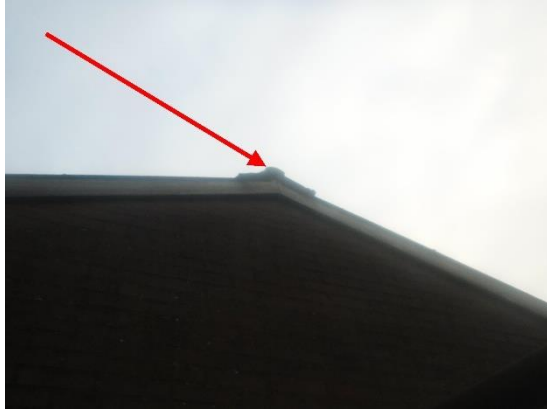
Bronnummer	2
Verdieping/ruimte	Stal
Omschrijving	Nokstukken op het dak
Hoeveelheid	1 x 16 m ¹
Materiaal type	Asbestcement
Monsternummer	Visueel gelijk aan MM01 (ViMM01.1.)
Analysenummer	A136799-001
Analyseresultaat	10-15% Chrysotiel
Gebonden	Hechtgebonden
Bevestiging	Geschroefd
Beschadigd	Licht beschadigd
Verweerd	Licht verweerd
Risicoklasse	2
Verwijdering	Demontage (als geheel verwijderen)
Bereikbaarheid	Matig
Bijzonderheden	Geen bijzonderheden

Foto 5 Nokstukken	Foto 6 Nokstukken

Foto 7 Nokstukken

Productspecificatie	Asbestcement golfplaat
Hechtgebondenheid	Hechtgebonden
Hoeveelheid asbest	16 m ³
Percentage Chrysotiel	10 - 15 %
Percentage Amfibool asbest	< 0.1 % (niet aantoonbaar)
Analysecertificaatnummer	A136799-001

Bevestiging	Geschroefd
Binnen / buiten	Buiten
Beschadiging	Licht
Verweerdheid	Licht

Risicoklasse	2
Gebruikte versie classificatiemodel	SMART 2.3 22112019 (ingangsdatum 22-11-2019)

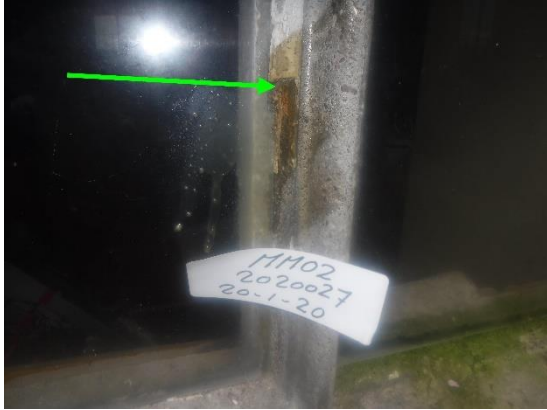
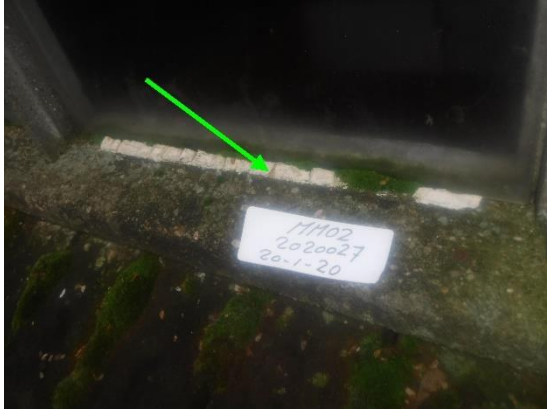
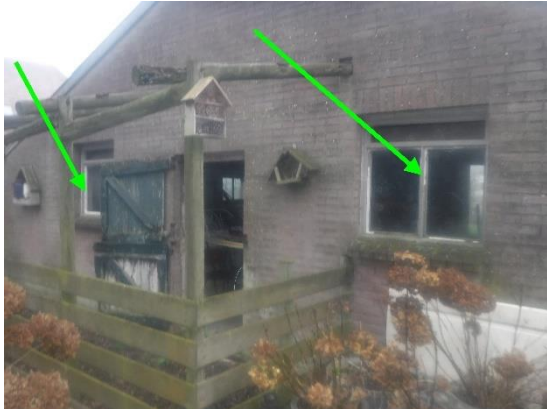
Bronnummer	3
Verdieping/ruimte	Stal
Omschrijving	Betonnen ramen met stopverf rondom het glas
Hoeveelheid	1 x 11 stuks
Materiaal type	Stopverf
Monsternummer	MM02
Analysenummer	A136799-002
Analyseresultaat	<0,1% geen asbest
Gebonden	n.v.t.
Bevestiging	Aangesmeerd
Beschadigd	Ernstig beschadigd
Verweerd	Ernstig verweerd
Risicoklasse	n.v.t.
Verwijdering	n.v.t.
Bereikbaarheid	Matig
Bijzonderheden	Geen bijzonderheden

Foto 8 Stopverf	Foto 9 Stopverf

Foto 10 Stopverf	Foto 11 Stopverf

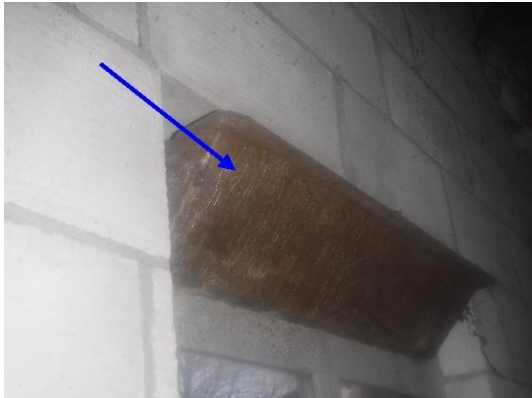
Foto 12 | Polyester luchtkappen

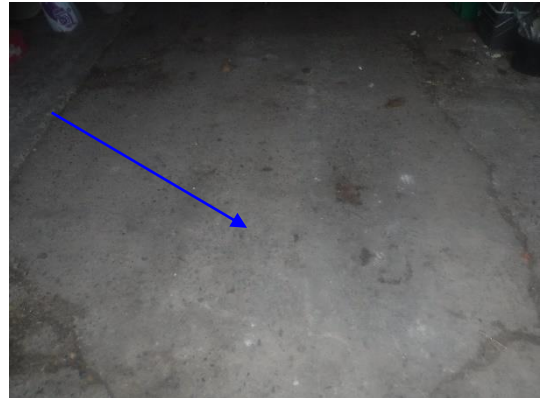
Foto 13 | Betonvloer

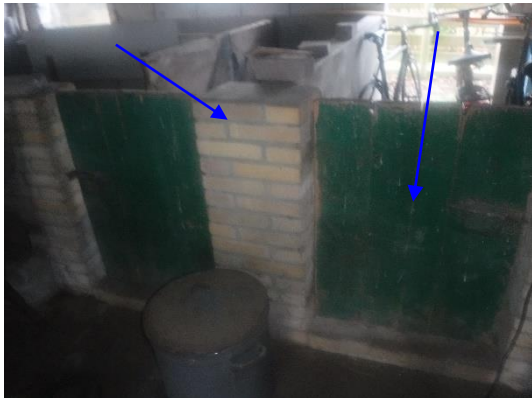
Foto 14 | Houten deuren en gemetselde hokinrichting

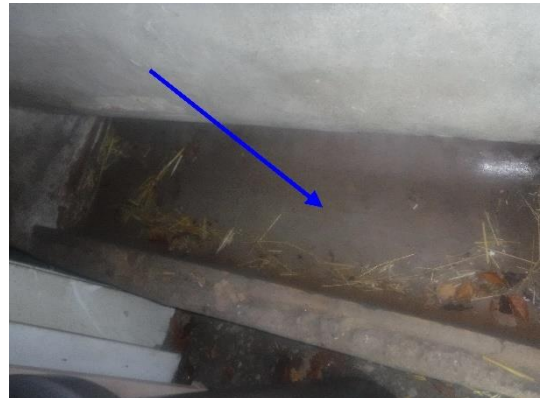
Foto 15 | Gres voederbakken

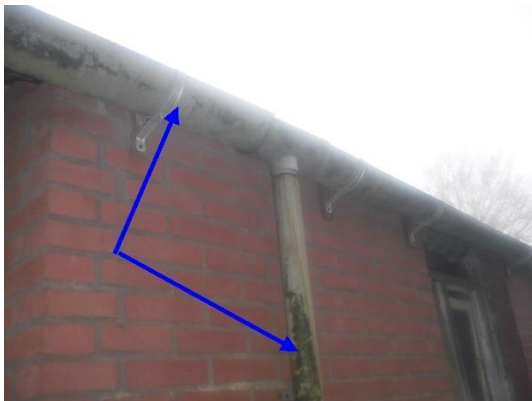
Foto 16 | Pvc goot en afvoer

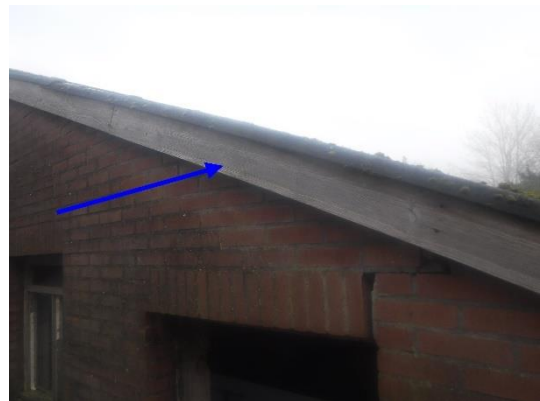
Foto 17 | Boeiboord van hout
