asbestinventarisatierapport conform artikel 4.27 Arbeidsomstandighedenregeling

asbestinventarisatie loods

Veersteeg 6a  
5331 PM Kerkdriel

rapport- projectnummer 20210058.V1

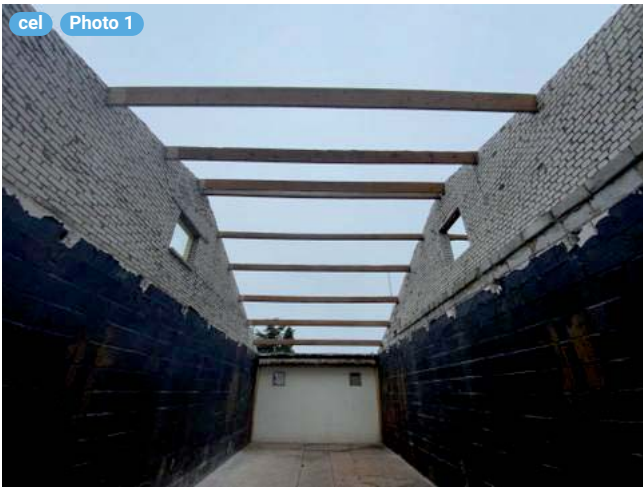
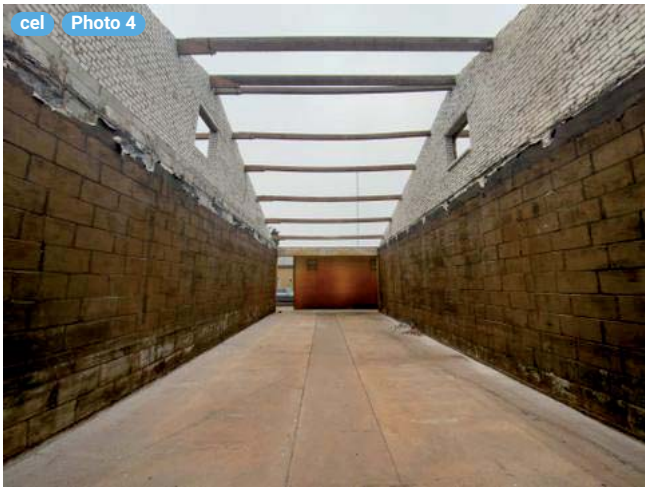
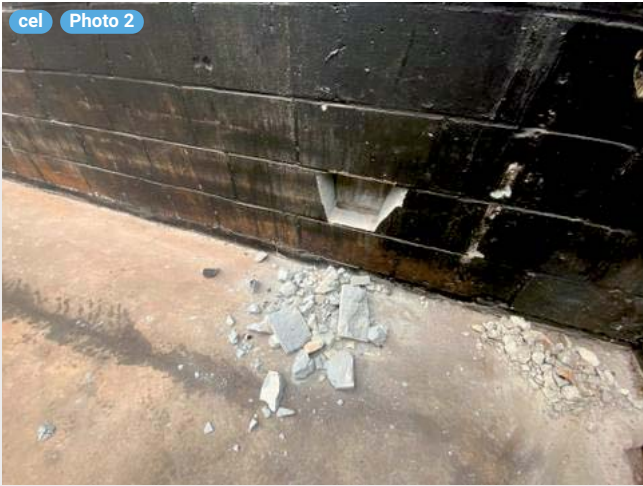
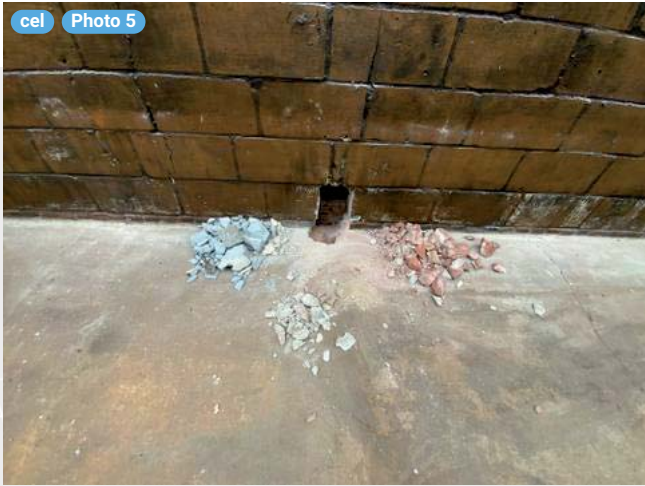
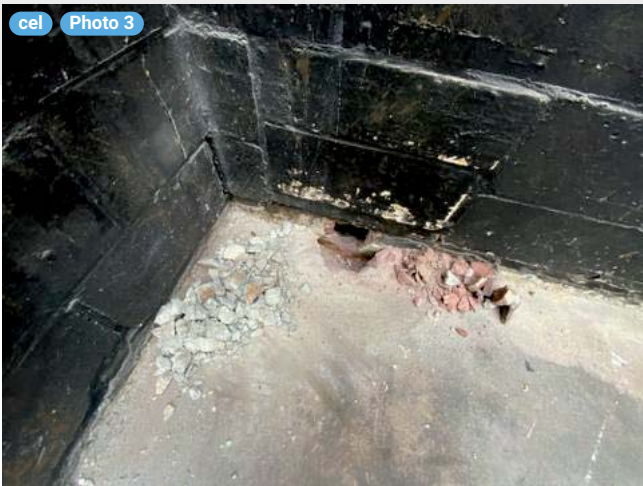
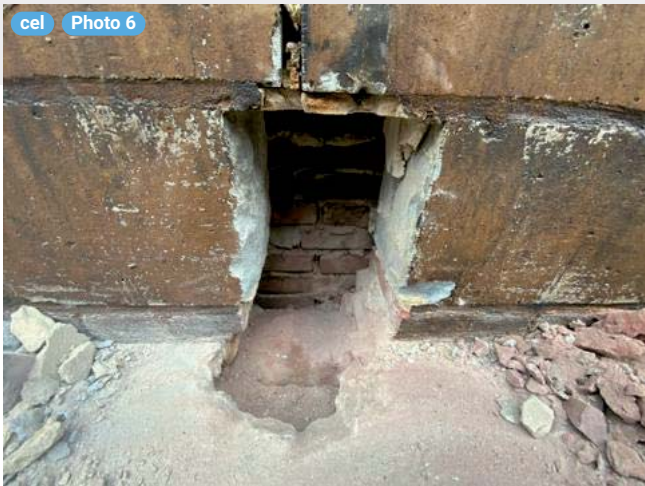
M03.1/2 BRON

beschrijf van de bron / locatie:  
Cellen, teerlaag op wanden

soort materiaal:  
Teer

hoeveelheden:  
Ca. 380 m2

staat van het materiaal beschadiging:  
licht beschadigd

staat van het materiaal verwerking:  
niet verweerd

percentage asbest en soort:  
Geen asbest aangetroffen

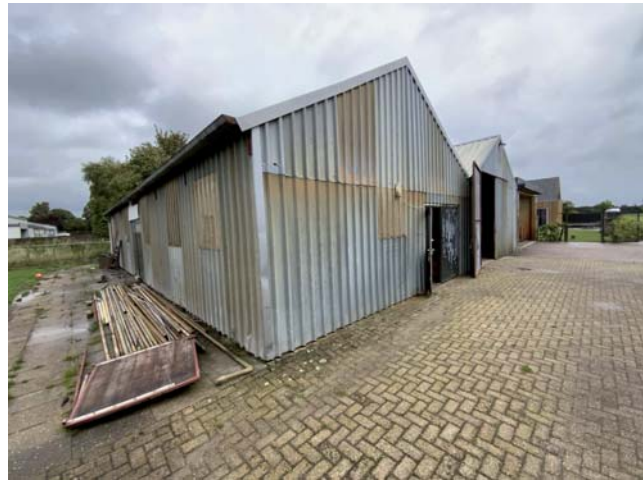
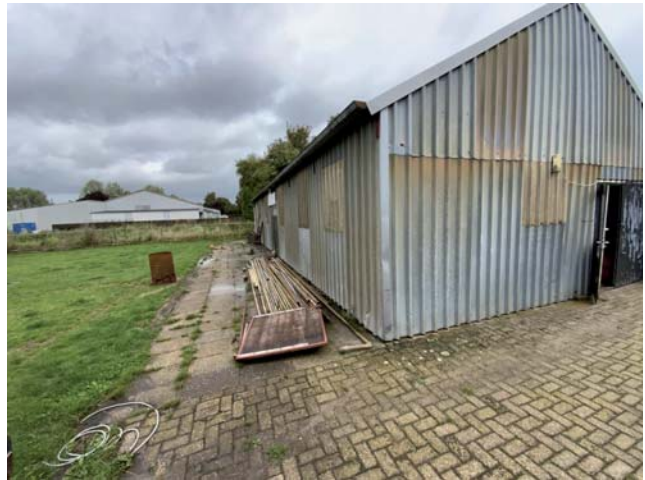
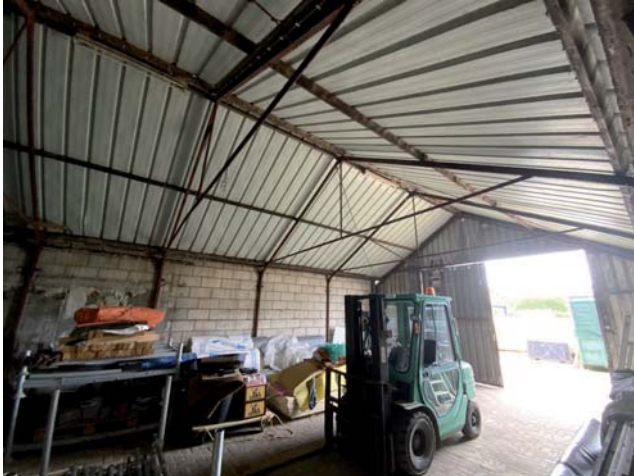
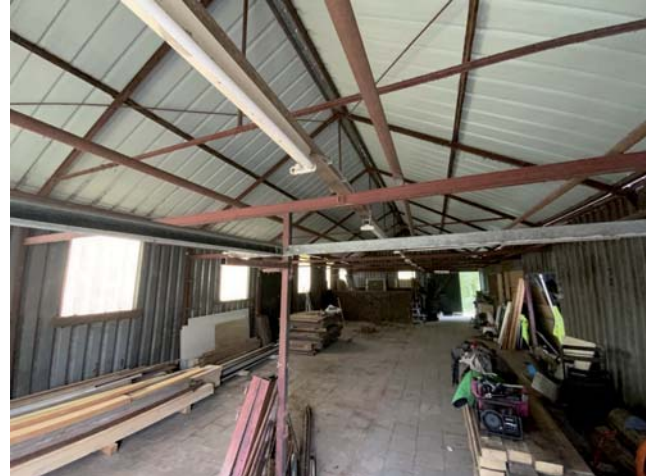
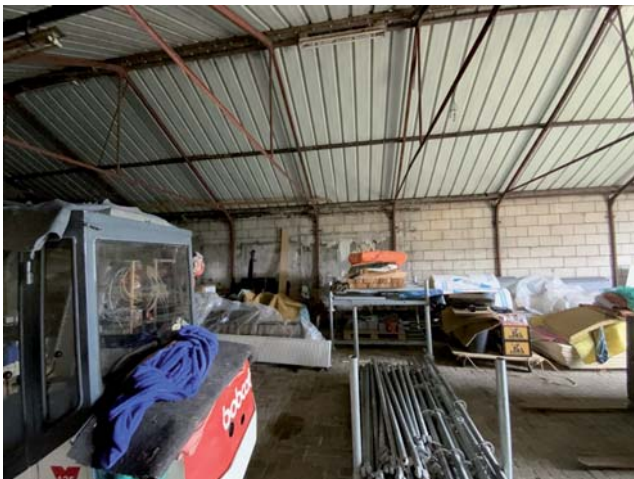
Tijdens het onderzoek zijn er geen asbest verdachte materialen aangetroffen. Het betreft immers een tweetal stalen loodsen.
