Asbestinventarisatierapport 2018012 versie 2

| Omschrijving: | 2 Bedrijfspannen |
| Adres: | Veersteeg 1 |
| Plaats: | Kerkdriel |

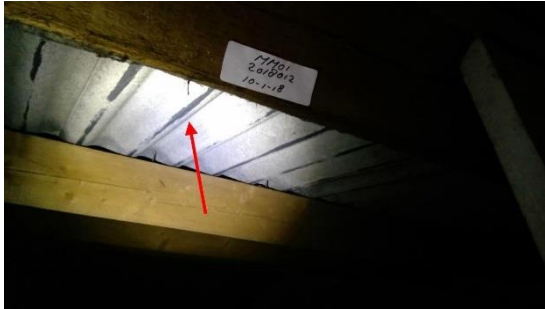
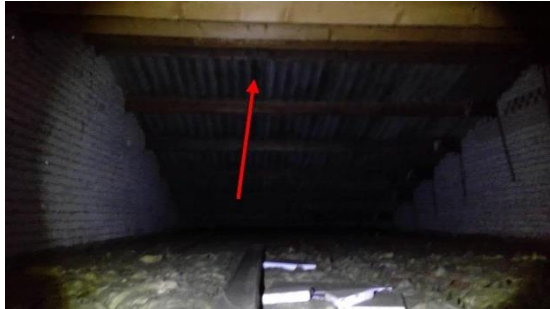
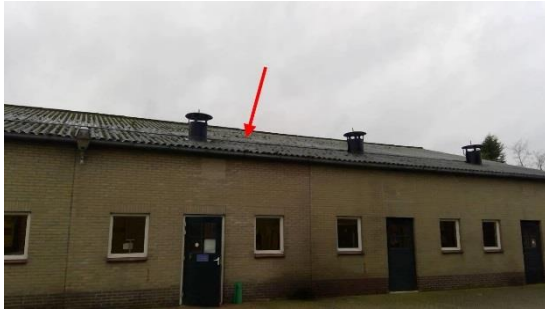
| Omschrijving | Golfplaten op het dak |
| Analyseresultaat | 10-15% Chrysotiel |
| Beschadigd | Licht beschadigd |
| Verweerd | Licht verweerd |
| Risicoklasse | 2 |
| <p style="text-align: center;">Foto 1 Golfplaat</p> | |
| <p style="text-align: center;">Foto 2 Golfplaat</p> | |
| <p style="text-align: center;">Foto 3 Golfplaat</p> | |

| Verwijdering | Open lucht |

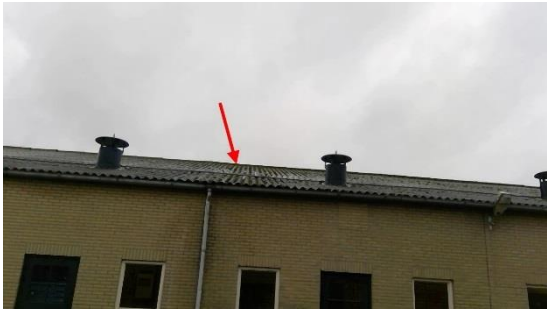
| Omschrijving | Nokstukken op het dak |
| Beschadigd | Licht beschadigd |
| Verweerd | Licht verweerd |
| Foto 4 Nokstukken | Foto 5 Nokstukken |

| Verwijdering | Open lucht |

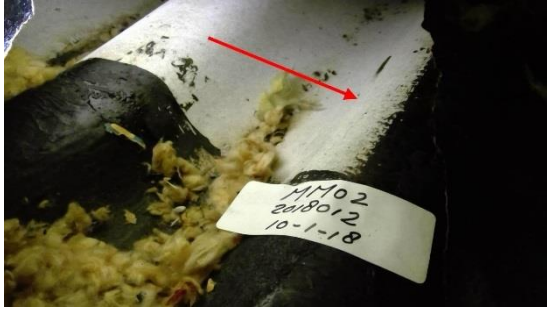
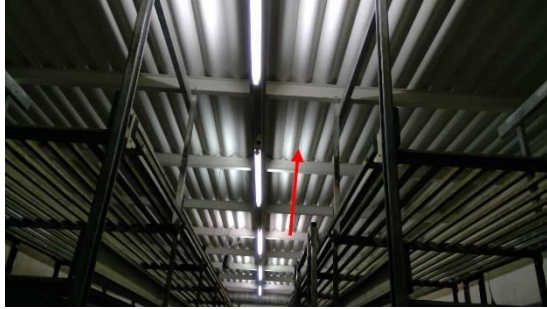
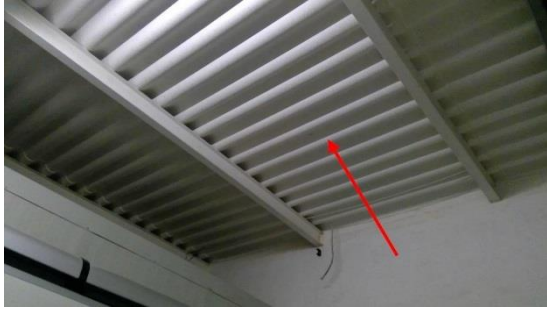
Hierbij is geconstateerd dat een deel van het dak van de oude champignoncellen schuur is ingestort. De asbesthoudende golfplaten liggen op het asbesthoudende golfplaten plafond van champignon cel 6.

| Omschrijving | Golfplaten als plafond in 2 champignoncellen |
| Beschadigd | Licht beschadigd |
| Verweerd | Licht verweerd |
| Foto 6 Golfplaat | Foto 7 Golfplaat |
| Foto 8 Golfplaat | |

| Verwijdering | Containment |

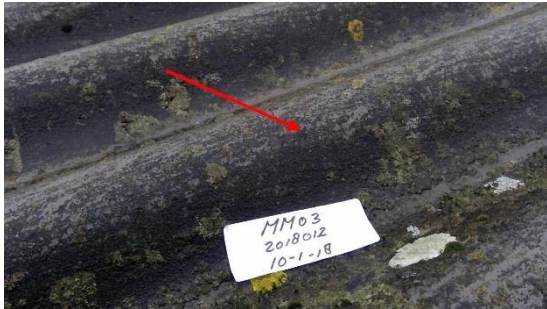
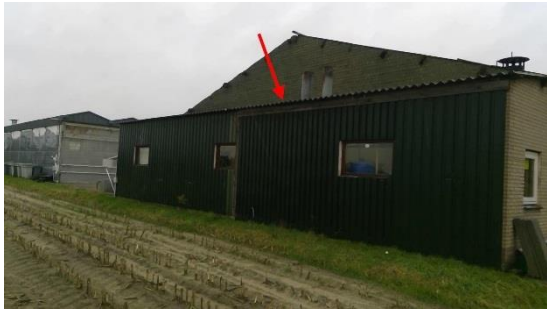
| Omschrijving | Golfplaten op het dak van de aanbouw |
| Beschadigd | Licht beschadigd |
| Verweerd | Licht verweerd |
| Foto 9 Golfplaat | Foto 10 Golfplaat |

| Verwijdering | Open lucht |

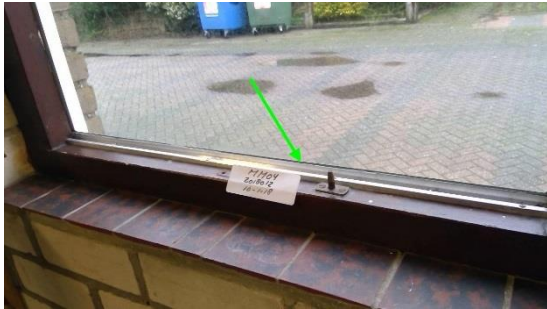
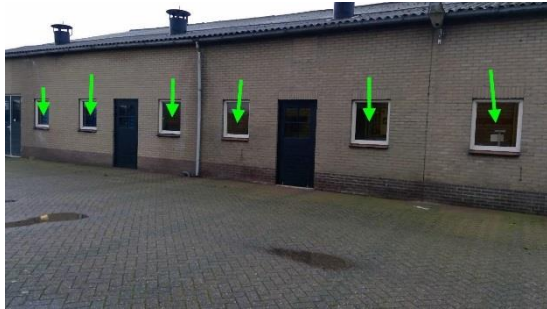
| Omschrijving | Kit van de beglazing |
| Analyseresultaat | <0,1% geen asbest |
| Foto 11 Kit | Foto 12 Kit |

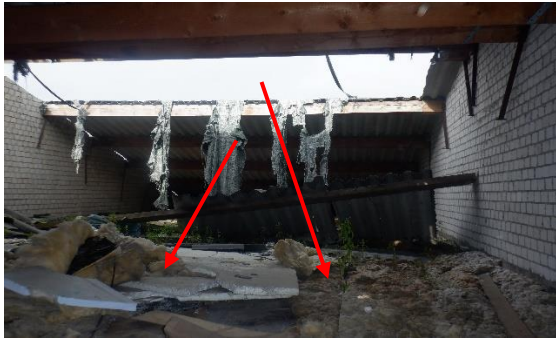
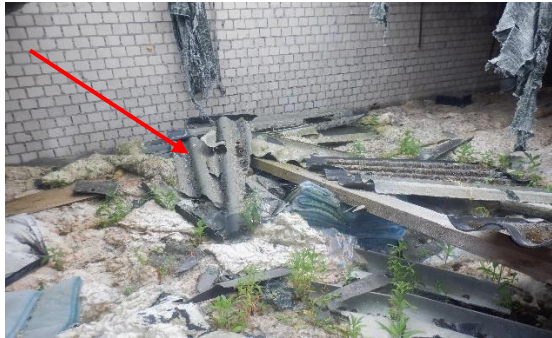
| Omschrijving | Losse stukken golfplaat op de zolder |
| Beschadigd | Ernstig beschadigd |
| Bijzonderheden | Het dak is in slechte staat en gedeeltelijk ingestort. Mogelijk kan door een beoordeling van een HVK (Hoger Veiligheids Kundige) de verwijderingsmethode gewijzigd worden naar een buitensanering. |
| Foto 13 Golfplaat | Foto 14 Golfplaat |

| Verwijdering | Containment |

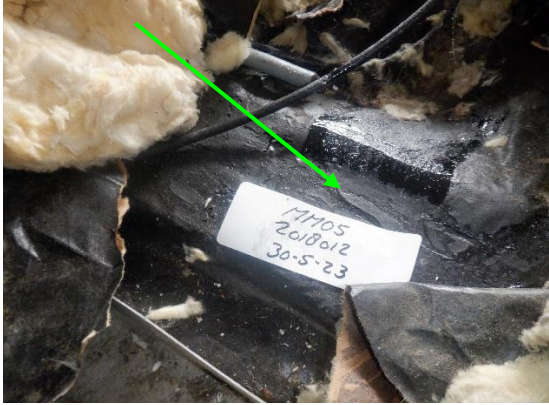
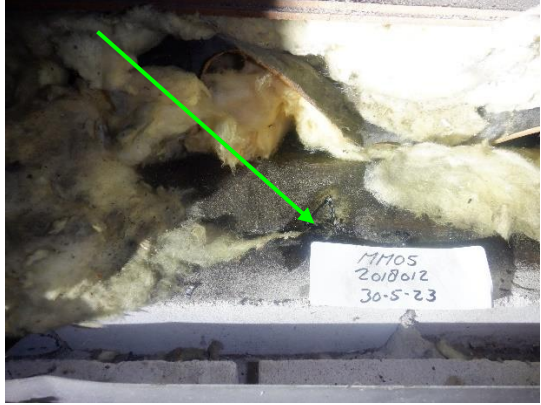
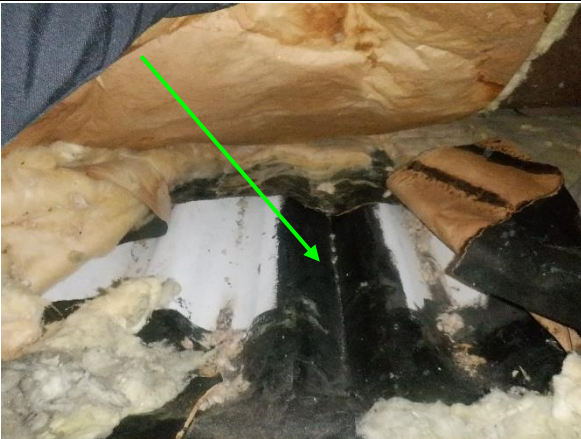
| Omschrijving | Bitumen over de naden van de asbesthoudende golfplaten plafonds |
| Analyseresultaat | <0,1% geen asbest |
| Foto 15 Bitumen | Foto 16 Bitumen |
| Foto 17 Bitumen | |

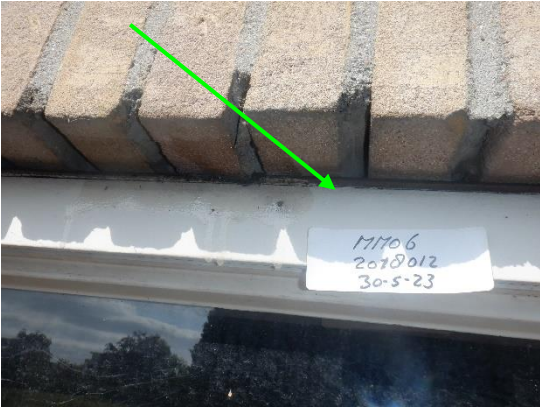
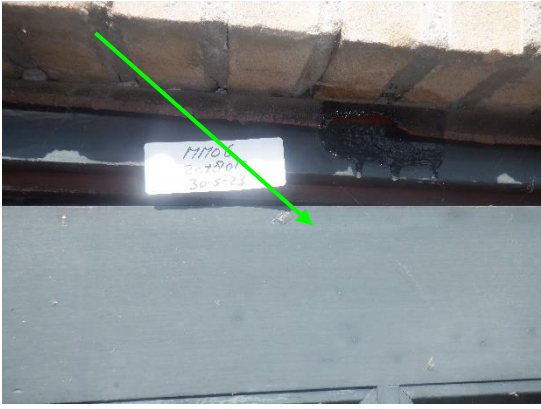
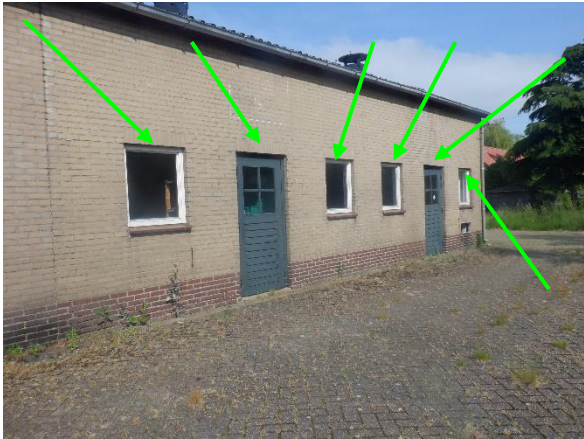
| Omschrijving | Bitumen boven de kozijnen in de spouwmuur |
| Analyseresultaat | <0,1% geen asbest |
| Foto 18 Bitumen | Foto 19 Bitumen |
| Foto 20 Bitumen | |
