## **Asbestinventarisatierapport 2018012 versie 2**

| Omschrijving: | 2 Bedrijfspannen |
| Adres: | Veersteeg 1 |
| Plaats: | Kerkdriel |

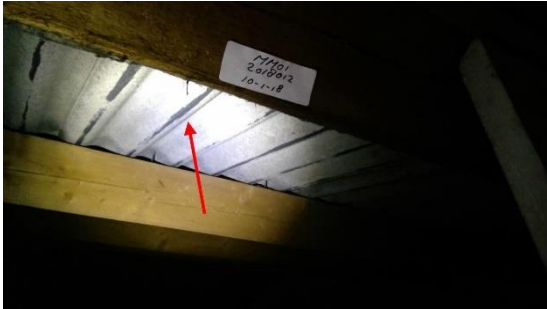
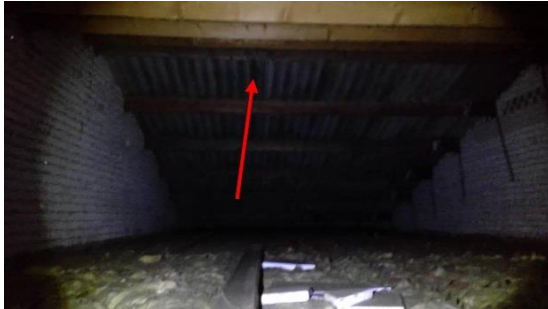
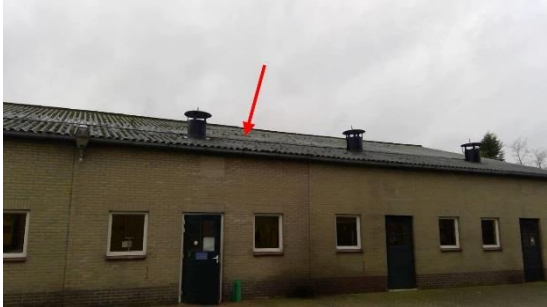
| Bronnummer | 1 |
| Omschrijving | Golfplaten op het dak |
| Hoeveelheid | 1 x 780 m <sup>2</sup> |
| Analyseresultaat | 10-15% Chrysotiel |
| Beschadigd | Licht beschadigd |
| Verweerd | Licht verweerd |
| Risicoklasse | 2 |
| <div> <div>Foto 1 Golfplaat</div> <div>Foto 2 Golfplaat</div> </div> | |
| <div> <div>Foto 3 Golfplaat</div> </div> | |

| Verwijdering | Open lucht |

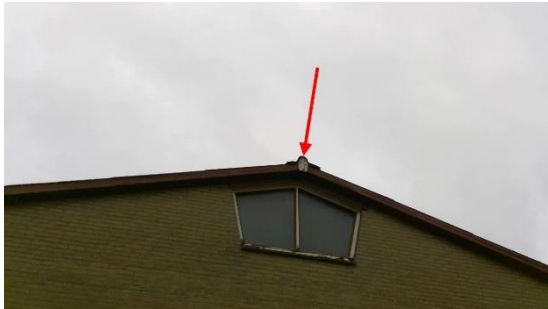
| Bronnummer | 2 |
| Omschrijving | Nokstukken op het dak |
| Hoeveelheid | 1 x 36,5 m <sup>1</sup> |
| Analyseresultaat | 10-15% Chrysotiel |
| Beschadigd | Licht beschadigd |
| Verweerd | Licht verweerd |
| Risicoklasse | 2 |
| Foto 4 Nokstukken | |
| Foto 5 Nokstukken | |

| Verwijdering | Open lucht |

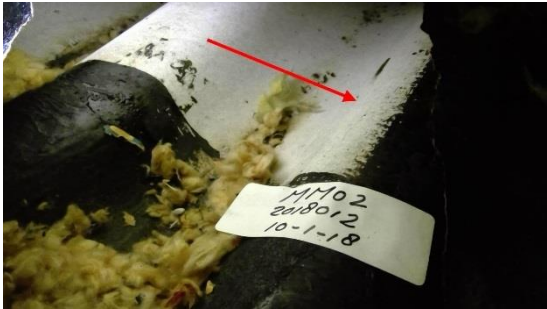
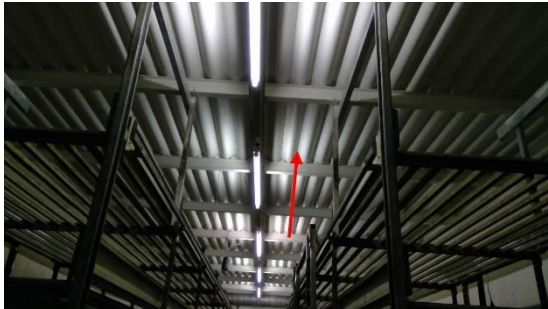
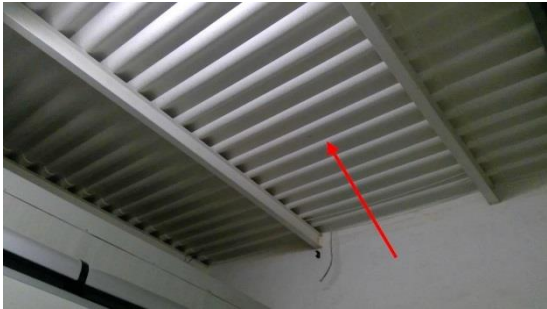
| Bronnummer | 3 |
| Omschrijving | Golfplaten als plafond in 2 champignoncellen |
| Hoeveelheid | 1 x 180 m <sup>2</sup> |
| Analyseresultaat | 10-15% Chrysotiel |
| Beschadigd | Licht beschadigd |
| Verweerd | Licht verweerd |
| Risicoklasse | 2 |
| <div> <div>Foto 6 Golfplaat</div> <div>Foto 7 Golfplaat</div> </div> | |
| Foto 8 Golfplaat | |

| Verwijdering | Containment |

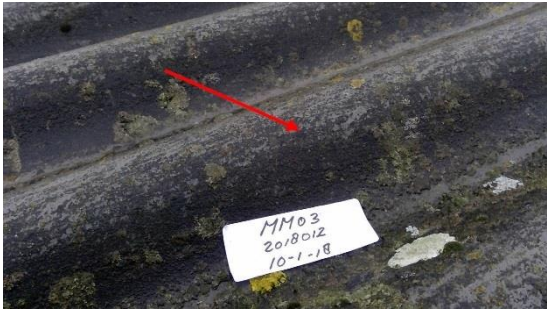
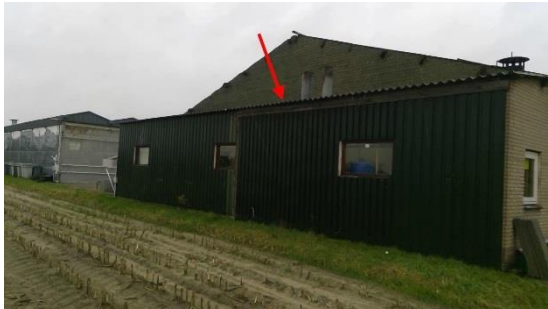
| Bronnummer | 4 |
| Omschrijving | Golfplaten op het dak van de aanbouw |
| Hoeveelheid | 1 x 56 m <sup>2</sup> |
| Analyseresultaat | 10-15% Chrysotiel |
| Beschadigd | Licht beschadigd |
| Verweerd | Licht verweerd |
| Risicoklasse | 2 |
| <div> Foto 9 Golfplaat </div> <div> Foto 10 Golfplaat </div> | |

| Verwijdering | Open lucht |

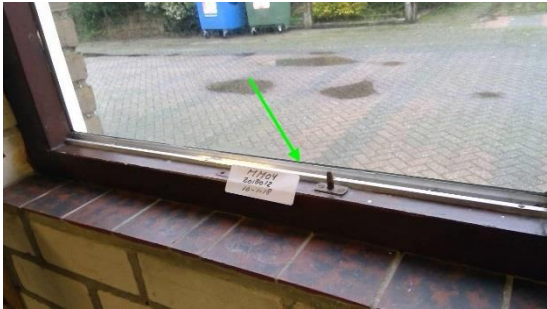
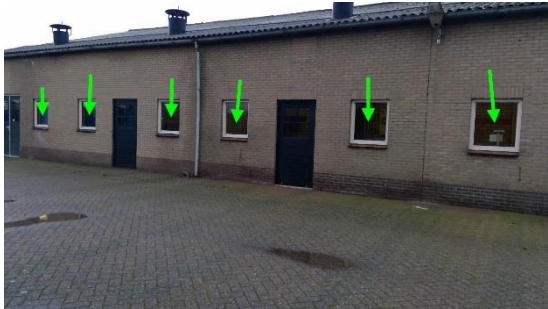
| Bronnummer | 5 |
| Omschrijving | Kit van de beglazing |
| Analyseresultaat | <0,1% geen asbest |
| Beschadigd | Niet beschadigd |
| <div> Foto 11 Kit </div> <div> Foto 12 Kit </div> | |

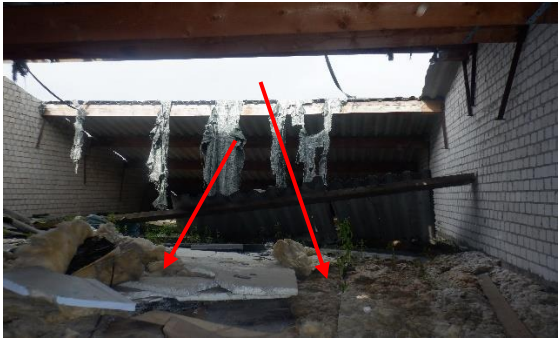
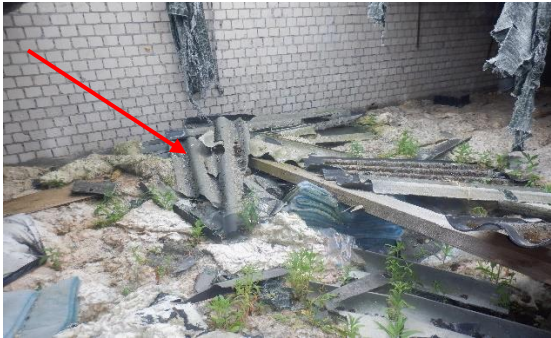
Hierbij is geconstateerd dat een deel van het dak van de oude champignoncellen schuur is ingestort. De asbesthoudende golfplaten liggen op het asbesthoudende golfplaten plafond van champignon cel 6.

| Bronnummer | 6 |
| Omschrijving | Losse stukken golfplaat op de zolder |
| Hoeveelheid | 1 x 80 m <sup>2</sup> (oppervlakte zolder) |
| Analyseresultaat | 10-15% Chrysotiel |
| Bevestiging | Los |
| Beschadigd | Ernstig beschadigd |
| Risicoklasse | 2 |
| Bijzonderheden | Het dak is in slechte staat en gedeeltelijk ingestort. Mogelijk kan door een beoordeling van een HVK (Hoger Veiligheids Kundige) de verwijderingsmethode gewijzigd worden naar een buitensanering. |

| Verwijdering | Containment |

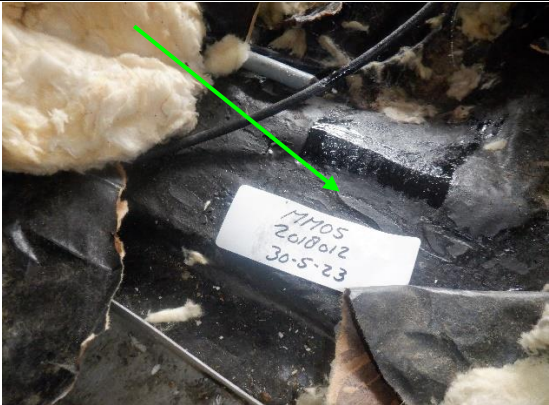
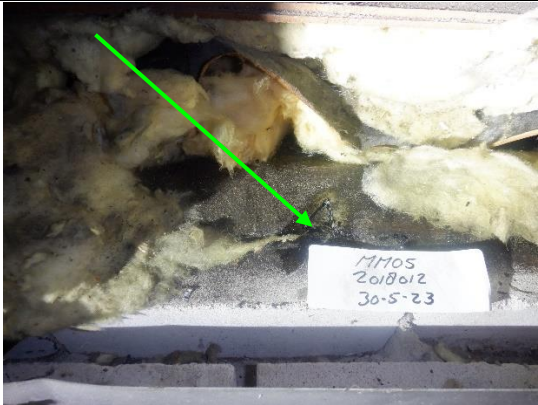
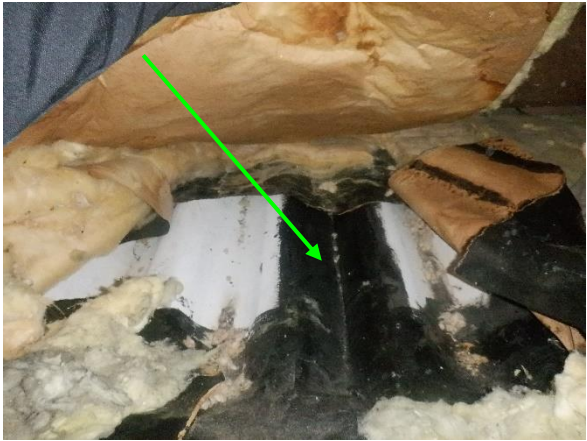
| Bronnummer | 7 |
| Omschrijving | Bitumen over de naden van de asbesthoudende golfplaten plafonds |
| Foto 15 Bitumen | |
| Foto 16 Bitumen | |
| Foto 17 Bitumen | |

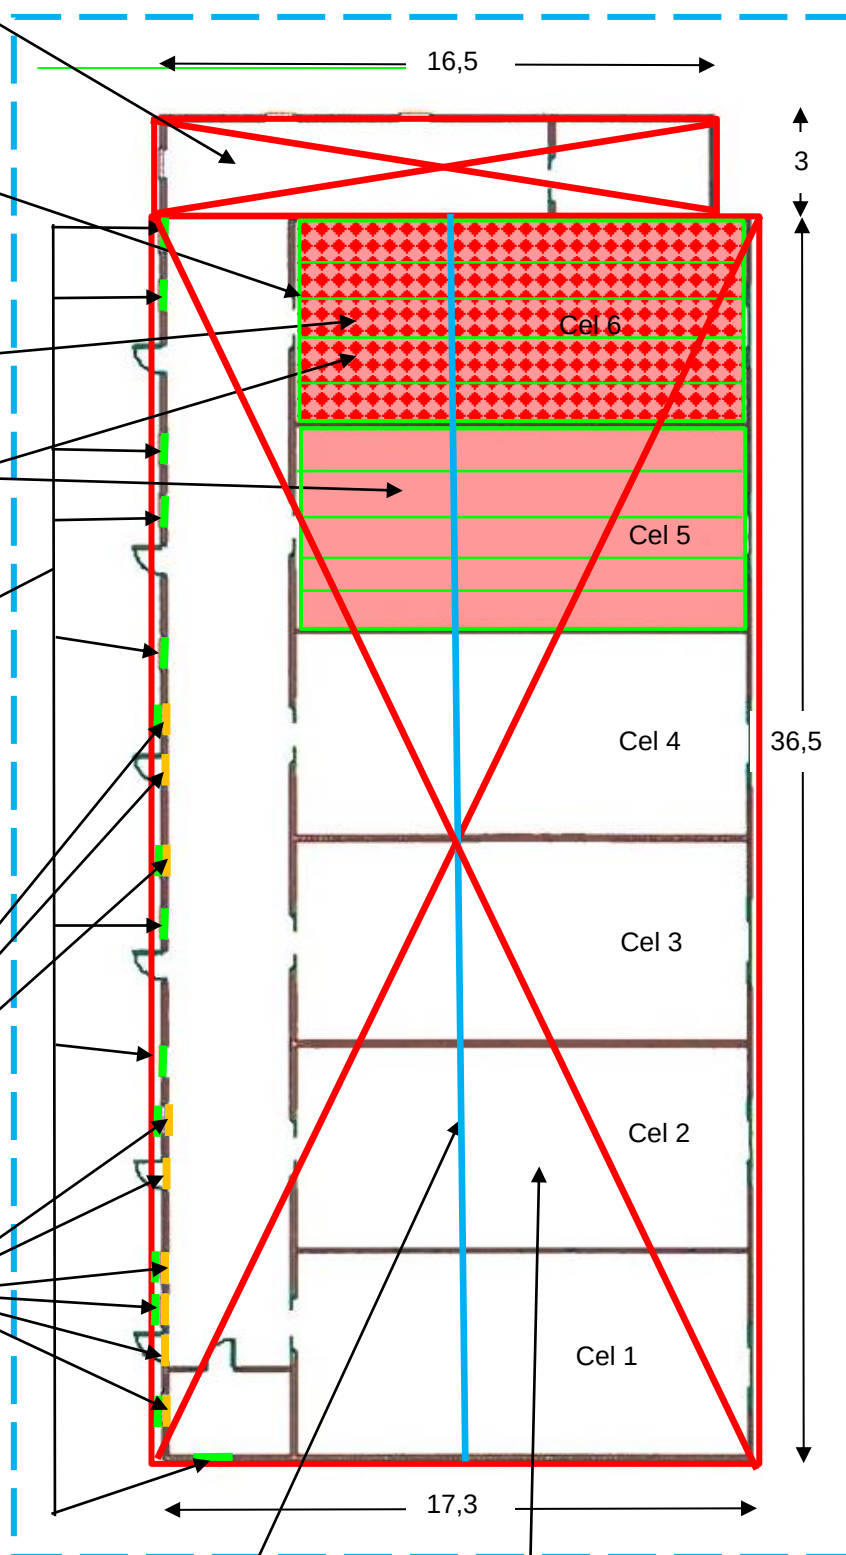
36,5 m<sup>1</sup> asbesthoudende nokstukken  
op het dak (bron 2 ViMM01.1)

780 m<sup>2</sup> asbesthoudende golfplaten  
op het dak (bron 1 MM01)
