Hoorzik 15  
5331 KG Kerkdriel

Datum: 30 oktober 2024

Onderwerp: Beoordeling t.b.v. verwijderingsmethode bronnummer 3,4 en 5 golfplaten in gebouw en A.C. buis als doorvoer.

Kenmerk: JvO/NLA2024.189

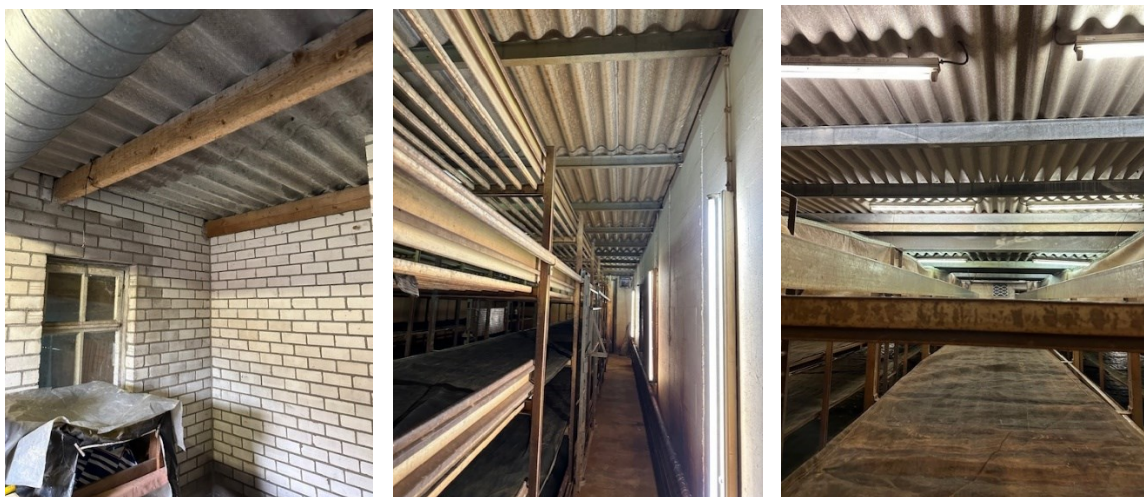
(Afbeelding 1: bron asbestinventarisatie Asbest en Bodem BV)

Foto 1: situatie rechte schuur incl. constructie Foto 2-3: de asbestplaten als plafondbeplating op de stalen liggers.

Bij de champignonkelders/opslag is op de golfplaten een isolatielaag aangebracht. Verder zijn de golfplaten vanaf de bovenzijde in zijn geheel – zonder noemenswaardige breuk – te saneren.

De golfplaten onderling plaatselijk gekit. Daarnaast is het niet (veilig) mogelijk om over de golfplaten te kruipen om een containment te bouwen of de isolatiematerialen te verwijderen. Hierbij is valgevaar aanwezig (personen die door de platen vallen).

Door vervolgens handmatig de platen te moeten breken om deze in containment tussen de constructie door naar beneden te halen kan men bekneeld raken door mogelijk instorten van plafonddelen. Tezamen brengt dit een onwenselijke en zeer gevaarlijke situatie met zich mee.

Een alternatief is om vooraf de dakplaten (bron 6 en 8) in een RK-2 buiten te saneren waarbij de asbestplaten welke toegepast als plafondbeplating vrij komen te liggen. Die vervolgens in een RK-2(a) gesaneerd kunnen worden en zo ook voor de AC-doorvoer in de linkse schuur.

Omdat de opstallen in zijn geheel wordt gesloopt kunnen de asbesthoudende bronnen 3,4 en 5 toegankelijk gemaakt worden. De golfplaten van bron 3 en 4 zijn dan vanuit een hoogwerker en/of verreiker te saneren. Hierbij wordt in risicoklasse 2(a), maar dan zonder containment, gewerkt.
