## ASBESTINVENTARISATIE (type A)

woning en een bedrijfspand

Amperestraat 7 en 7a

Kenmerk: 0011904K

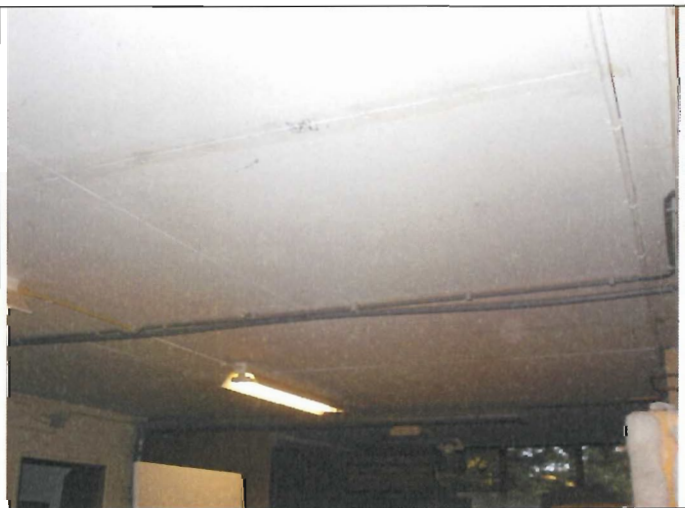
Foto 05

Plaats van voorkomen	Materiaal	Hoeveelheid	Bevestiging	Code	Foto nr.	Asbest*	Hechtgebonden	Risicoklasse
bedrijfsruimte, plafond	board	± 40 m <sup>2</sup>	gespijkerd	M-1	5-7	15-30 amo.	nee	3
bedrijfsruimte, achter gevelkachels	koord	∅ 150mm	geklemd	M-2	8,9	na	-	-
bedrijfsruimte, gevelbeplating	golfplaat	± 95 m <sup>2</sup>	geschroefd	M-3	10, 11	10-15 chr.	ja	2
woning, haard woonkamer, in rookgasafvoerkanaal	buis ∅ 20/25cm	L vermoedelijk 2m	gemetseld	M-4	12	nb	ja	2

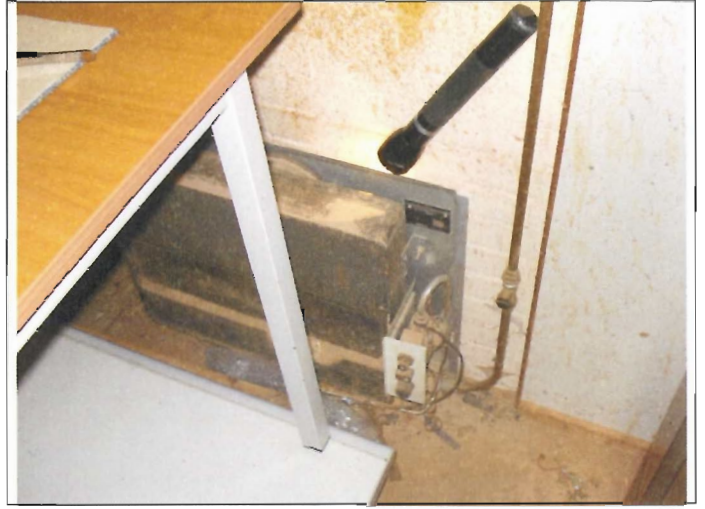
Foto 08

Plaats van voorkomen	Type	Bouwjaar	Asbest-houdend	Code	Foto nr.	Risico-klasse
bedrijfsruimte	DRU G4T (2 stuks)	1982	ja	T-1	8	1
