## Rapportage Asbest-inventarisatie.

Schoolstraat 111-113 Nijkerkerveen  
Projektnr. : 2013AO083  
in het kader van de SC 540

**Certificaatnr.:** SCA-07-D070016  
**DIA:** Dhr. H. van den Brink  
**Certificaatnr. :** 51E-190911-410043
- Omschrijving opdracht:** Inventarisatie type A van een woning, 4 schuren en mestkelder i.v.m. het voornemen tot totaal sloop of verwijdering van dakbedekking.

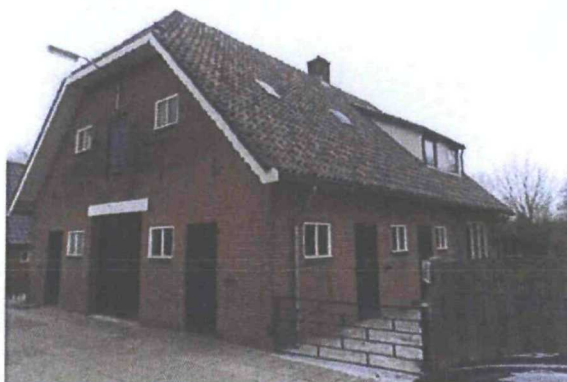
| Ruimte: | omschrijving: | soort en v/v %<br>asbest | staat van het<br>materiaal/<br>hechtgebonden<br>(+)(+/-)(-)<br>(ja/nee) | bevestiging | Risico-<br>klasse<br>(1,2,3) | Foto<br>nr. | hoeveelheid<br>(m,m²)of (st.) |
|---|---|---|---|---|---|---|---|
| - | - | - | - | - | - | 1 | n.v.t. |

Foto 1: Geïnvesterde woning vanuit westelijke richting gezien.  
(geen asbest waargenomen)

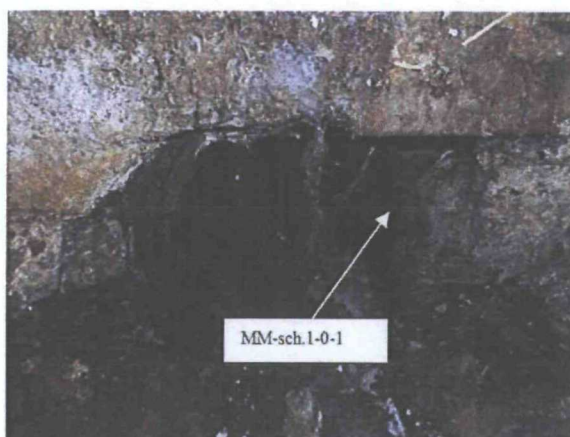
| Ruimte: | omschrijving: | soort en v/v %<br>asbest | staat van het<br>materiaal/<br>hechtgebonden<br>(+)(+/-)(-)<br>(ja/nee) | bevestiging | Risico-<br>klasse<br>(1,2,3) | Foto<br>nr. | hoeveelheid<br>(m,m²)of (st.) |
|---|---|---|---|---|---|---|---|
| beg. grond<br>(MM-sch.1-0-1) | buis materiaal | chrysotiel<br>10 – 15 %<br>crocidoliet<br>2 – 5 % | +/-<br>ja | ingestort/<br>ingemetseld | 1 | 2 | 2 st.<br>ca. 0,5 m <sup>1</sup><br>Ø 25 cm. |

Foto 2: Asbesthoudend buismateriaal in fundering/gevel van schuur 1.

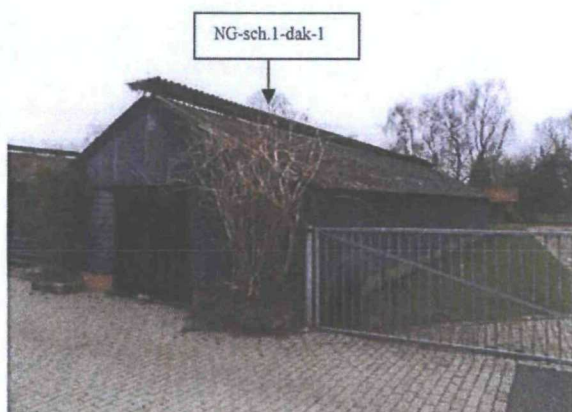
| Ruimte: | omschrijving: | soort en v/v %<br>asbest | staat van het<br>materiaal/<br>hechtgebonden<br>(+)(+/-)(-)<br>(ja/nee) | bevestiging | Risico-<br>klasse<br>(1,2,3) | Foto<br>nr. | hoeveelheid<br>(m,m²)of (st.) |
|---|---|---|---|---|---|---|---|
| dak<br>(NG-sch.1-dak-1)* | golfplaat | chrysotiel<br>10 – 15 % | +/-<br>ja | geschroefd | 2 | 3 | ca. 165 m <sup>2</sup> |

Foto 3: Geïnvesterde schuur 1 met asbesthoudende golfplaat  
als dakbedekking vanuit zuidoostelijke richting gezien.  
(tevens rechts geïnvesterde mestkelder zichtbaar)

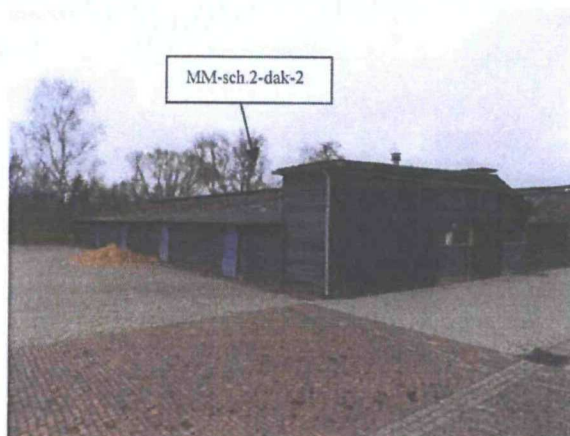
| Ruimte: | omschrijving: | soort en v/v %<br>asbest | staat van het<br>materiaal/<br>hechtgebonden<br>(+)(+/-)(-)<br>(ja/nee) | bevestiging | Risico-<br>klasse<br>(1,2,3) | Foto<br>nr. | hoeveelheid<br>(m,m²)of (st.) |
|---|---|---|---|---|---|---|---|
| dak<br>(MM-sch.2-dak-2) | golfplaat | chrysotiel<br>10 – 15 % | +/-<br>ja | geschroefd | 2 | 4 | ca. 380 m <sup>2</sup> |

Foto 4: Geïntervieweerde schuur 2 met asbesthoudende golfplaat als dakbedekking vanuit zuidelijke richting gezien.

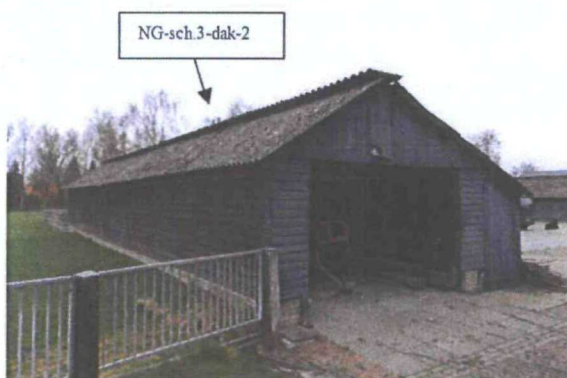
| Ruimte: | omschrijving: | soort en v/v %<br>asbest | staat van het<br>materiaal/<br>hechtgebonden<br>(+)(+/-)(-)<br>(ja/nee) | bevestiging | Risico-<br>klasse<br>(1,2,3) | Foto<br>nr. | hoeveelheid<br>(m,m²)of (st.) |
|---|---|---|---|---|---|---|---|
| dak<br>(NG-sch.3-dak-2)* | golfplaat | chrysotiel<br>10 – 15 % | +/-<br>ja | geschroefd | 2 | 5 | ca. 160 m <sup>2</sup> |

Foto 5: Geïntervieweerde schuur 3 met asbesthoudende golfplaat als dakbedekking vanuit zuidoostelijke richting gezien.

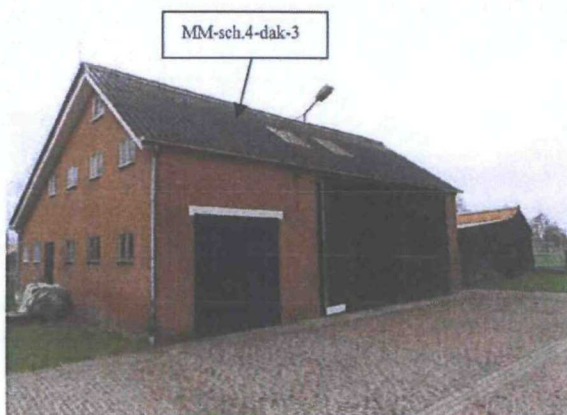
| Ruimte: | omschrijving: | soort en v/v %<br>asbest | staat van het<br>materiaal/<br>hechtgebonden<br>(+)(+/-)(-)<br>(ja/nee) | bevestiging | Risico-<br>klasse<br>(1,2,3) | Foto<br>nr. | hoeveelheid<br>(m,m²)of (st.) |
|---|---|---|---|---|---|---|---|
| dak<br>(MM-sch.4-dak-3) | golfplaat | chrysotiel<br>10 – 15 % | +/-<br>ja | geschroefd | 2 | 6 | ca. 200 m <sup>2</sup> |

Foto 6: Geïntervieweerde schuur 4 met gedeeltelijk asbesthoudende golfplaat als dakbedekking vanuit noordelijke richting gezien.

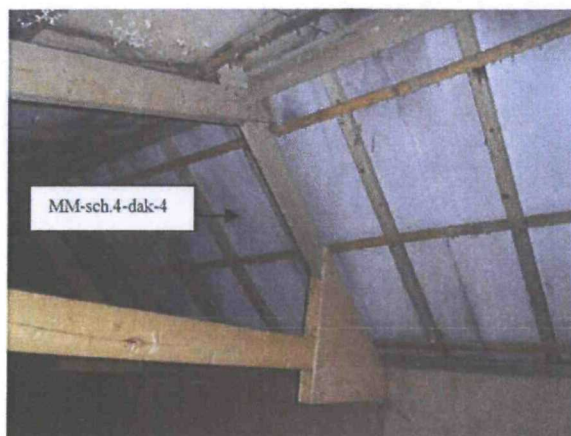
| Ruimte: | omschrijving: | soort en v/v %<br>asbest | staat van het<br>materiaal/<br>hechtgebonden<br>(+)(+/-)(-)<br>(ja/nee) | bevestiging | Risico-<br>klasse<br>(1,2,3) | Foto<br>nr. | hoeveelheid<br>(m,m²)of (st.) |
|---|---|---|---|---|---|---|---|
| dak<br>(MM-sch.4-dak-4) | plaatmateriaal<br>dakbeschot | chrysotiel<br>2 – 5 % | +/-<br>ja | gespijkerd | 2 | 7 | ca. 25 m <sup>2</sup> |

Foto 7: Asbesthoudend plaatmateriaal als gedeeltelijk dakbeschot van schuur 4.

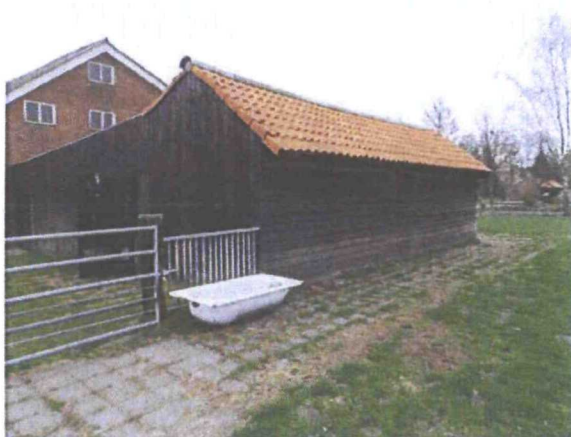
Foto 8: Geïnvventariseerde schuur 4 vanuit westelijke richting gezien.
