# Midden Nederland Milieu

## Rapportage Asbest-inventarisatie.

Slichtenhorsterweg 27 Nijkerk  
Projekt nr. : 2017AO297

**Omschrijving opdracht:** Inventarisatie van 12 agrarische schuren incl. het gebied rondom de gebouwen i.v.m. het voornemen tot totaal sloop en/of dakrenovatie.

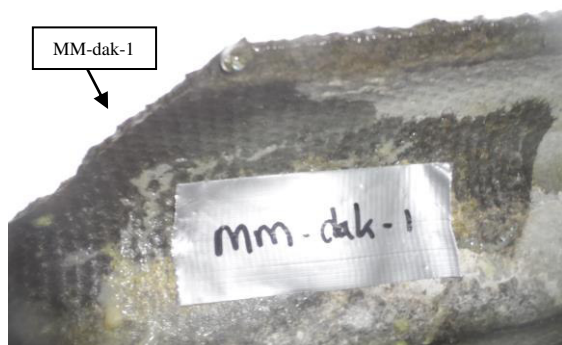
| Ruimte: | omschrijving: | soort en v/v %<br>asbest<br>hechtgebonden<br>ja/nee | Staat v. materiaal<br>beschadigd/<br>verweerd | bevestiging | Risico-<br>klasse<br>(1,2,2A) | Foto<br>nr. | hoeveelheid<br>(m,m²)of (st.) |
|---|---|---|---|---|---|---|---|
| dak<br>(MM-dak-1) | golfplaat<br>incl. hulpstukken | chrysotiel<br>10 – 15 %<br>crocidoliet<br>2 – 5%<br>ja | niet beschadigd<br>ernstig verweerd | geschroefd | 2A | 1,2 | ca. 340 m² |

Foto 1: Asbesthoudende golfplaat als dakbedekking van schuur 1.

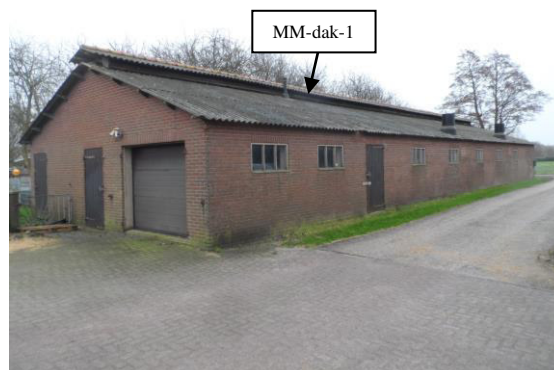
Foto 2: Geinventariseerde schuur 1 met asbesthoudende golfplaat als dakbedekking vanuit noordwestelijke richting gezien.

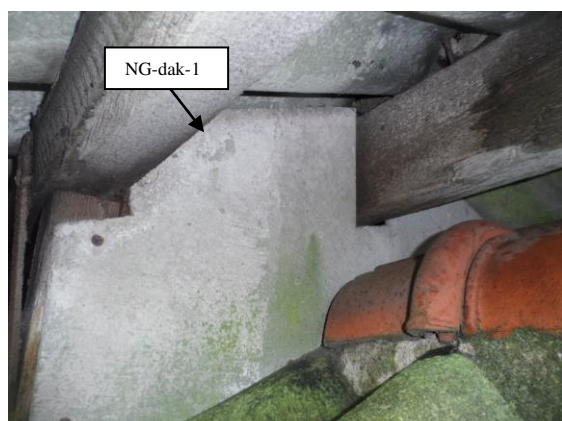
| Ruimte: | omschrijving: | soort en v/v %<br>asbest<br>hechtgebonden<br>ja/nee | Staat v. materiaal<br>beschadigd/<br>verweerd | bevestiging | Risico-<br>klasse<br>(1,2,2A) | Foto<br>nr. | hoeveelheid<br>(m,m²)of (st.) |
|---|---|---|---|---|---|---|---|
| dak<br>(NG-dak-1)* | plaatmateriaal<br>t.p.v. nok | chrysotiel<br>2 – 5 %<br>ja | niet beschadigd<br>licht verweerd | gespijkerd | 2 | 3 | ca. 1 m² |

Foto 3: Asbesthoudend plaatmateriaal aan nok van schuur 1.

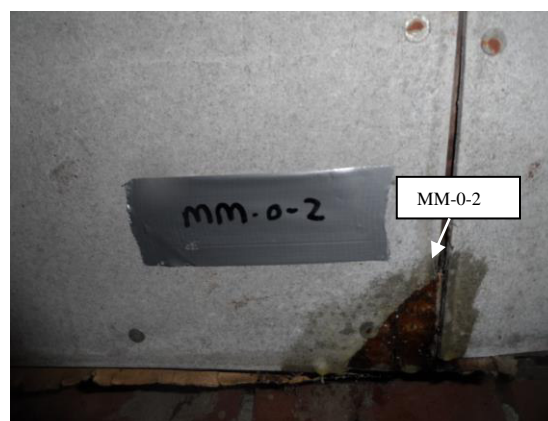
| Ruimte: | omschrijving: | soort en v/v %<br>asbest<br>hechtgebonden<br>ja/nee | Staat v. materiaal<br>beschadigd/<br>verweerd | bevestiging | Risico-<br>klasse<br>(1,2,2A) | Foto<br>nr. | hoeveelheid<br>(m,m²)of (st.) |
|---|---|---|---|---|---|---|---|
| begane grond<br>(MM-0-2) | plaatmateriaal<br>plafond<br>schuine zijde | chrysotiel<br>2 – 5 %<br>ja | licht beschadigd<br>licht verweerd | gespijkerd | 2 | 4-6 | ca. 265 m² |

Foto 4: Asbesthoudend plaatmateriaal aan plafond in schuur 1.

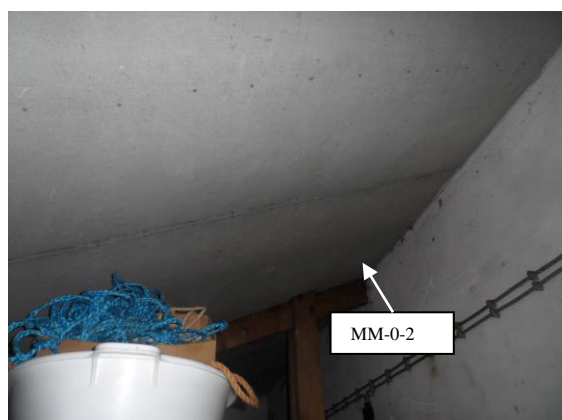
Foto 5: Asbesthoudend plaatmateriaal aan het plafond van schuur 1.

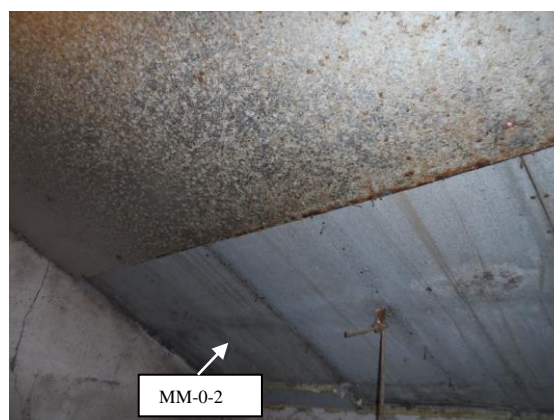
Foto 6: Asbesthoudend plaatmateriaal aan het plafond van schuur 1.

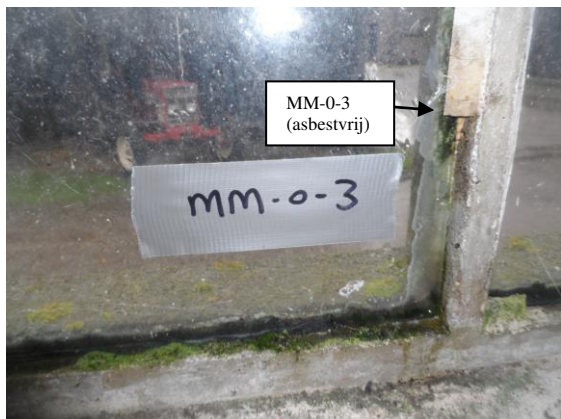
MM-0-3: Stopverf in/aan raamkozijnen van schuur 1 is asbestvrij. (zie bijlage 1 t/m 3)

Foto 7: Asbestvrije stopverf in/aan raamkozijnen van schuur 1.

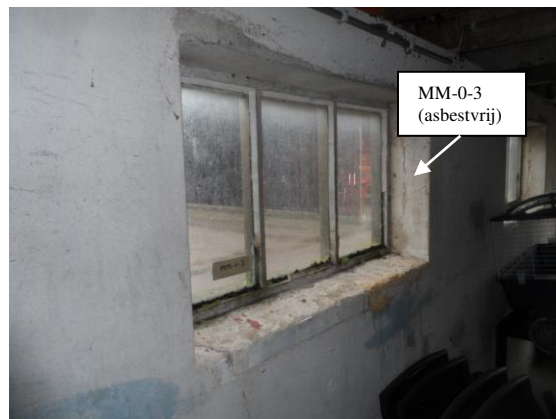
Foto 8: Asbestvrije stopverf in/aan raamkozijnen van schuur 1.

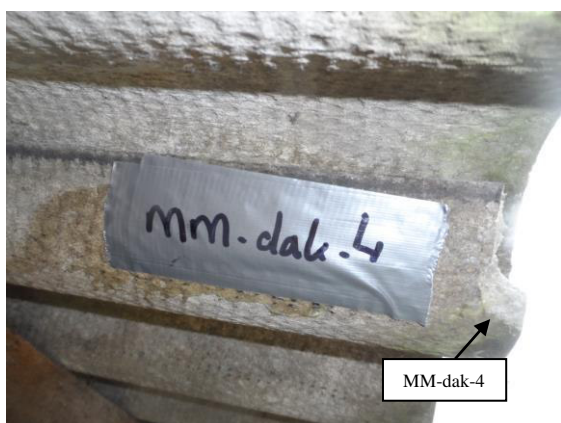
| Ruimte: | omschrijving: | soort en v/v %<br>asbest<br>hechtgebonden<br>ja/nee | Staat v. materiaal<br>beschadigd/<br>verweerd | bevestiging | Risico-<br>klasse<br>(1,2,2A) | Foto<br>nr. | hoeveelheid<br>(m,m²)of (st.) |
|---|---|---|---|---|---|---|---|
| dak<br>(MM-dak-4) | golfplaat<br>incl. hulpstukken | chrysotiel<br>10 – 15 %<br>ja | niet beschadigd<br>niet verweerd | geschroefd | 2 | 9,10 | ca. 22 m² |

Foto 9: Asbesthoudende golfplaat als dakbedekking van schuur 2.

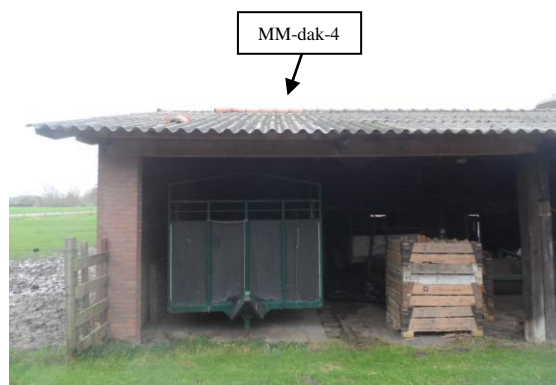
Foto 10: Asbesthoudende golfplaat als dakbedekking van schuur 2. (gedeeltelijk vernieuwd/ evenwel asbesthoudend)

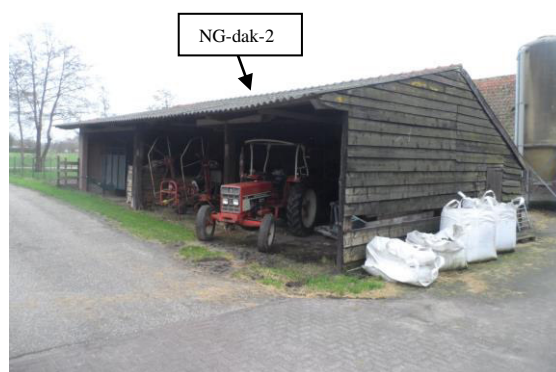
| Ruimte: | omschrijving: | soort en v/v %<br>asbest<br>hechtgebonden<br>ja/nee | Staat v. materiaal<br>beschadigd/<br>verweerd | bevestiging | Risico-<br>klasse<br>(1,2,2A) | Foto<br>nr. | hoeveelheid<br>(m,m²)of (st.) |
|---|---|---|---|---|---|---|---|
| dak<br>(NG-dak-2)** | golfplaat<br>incl. hulpstukken | chrysotiel<br>10 – 15 %<br>ja | niet beschadigd<br>ernstig verweerd | geschroefd | 2 | 12 | ca. 68 m² |

Foto 12: Geïventariseerde schuur 2 met gedeeltelijk asbesthoudende golfplaat als dakbedekking vanuit noordelijke richting gezien.

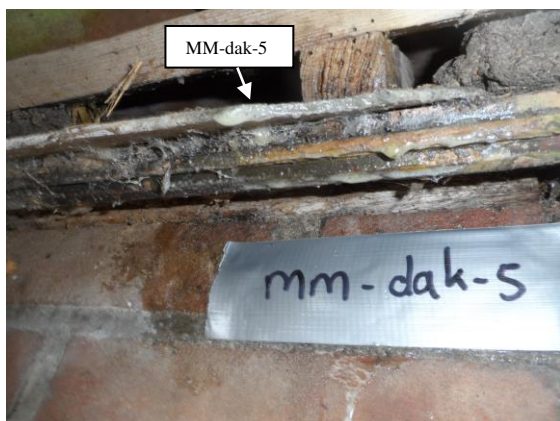
| Ruimte: | omschrijving: | soort en v/v %<br>asbest<br>hechtgebonden<br>ja/nee | Staat v. materiaal<br>beschadigd/<br>verweerd | bevestiging | Risico-<br>klasse<br>(1,2,2A) | Foto<br>nr. | hoeveelheid<br>(m,m²)of (st.) |
|---|---|---|---|---|---|---|---|
| dak<br>(MM-dak-5) | plaatmateriaal<br>dakbeschoot | chrysotiel<br>2 – 5 %<br>ja | niet beschadigd<br>licht verweerd | gespijkerd | 2 | 13,<br>14 | ca. 165 m² |

Foto 13: Asbesthoudend plaatmateriaal als dakbeschoot van schuur 3.

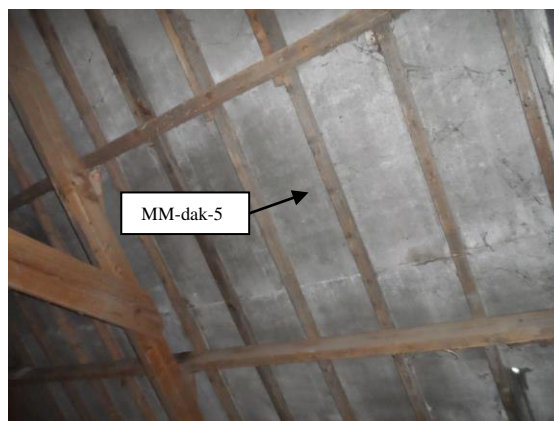
Foto 14: Asbesthoudend plaatmateriaal als dakbeschoot van schuur 3.

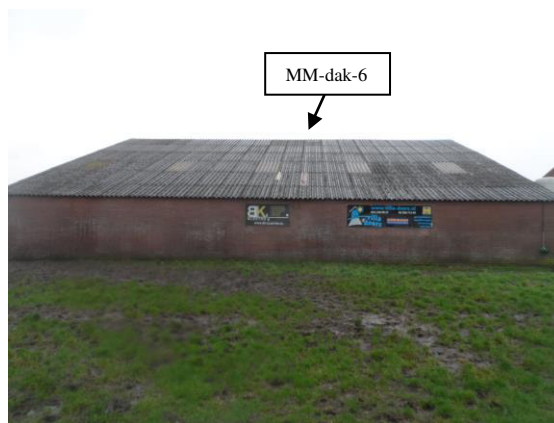
| Ruimte: | omschrijving: | soort en v/v %<br>asbest<br>hechtgebonden<br>ja/nee | Staat v. materiaal<br>beschadigd/<br>verweerd | bevestiging | Risico-<br>klasse<br>(1,2,2A) | Foto<br>nr. | hoeveelheid<br>(m,m²)of (st.) |
|---|---|---|---|---|---|---|---|
| dak<br>(MM-dak-6) | golfplaat<br>incl. hulpstukken | chrysotiel<br>10 – 15 %<br>ja | niet beschadigd<br>ernstig verweerd | geschroefd | 2 | 16<br>t/m<br>18 | ca. 440 m² |

Foto 16: Geïntervieweerde schuur 4 met asbesthoudende golfplaat als dakbedekking vanuit zuidoostelijke richting gezien.

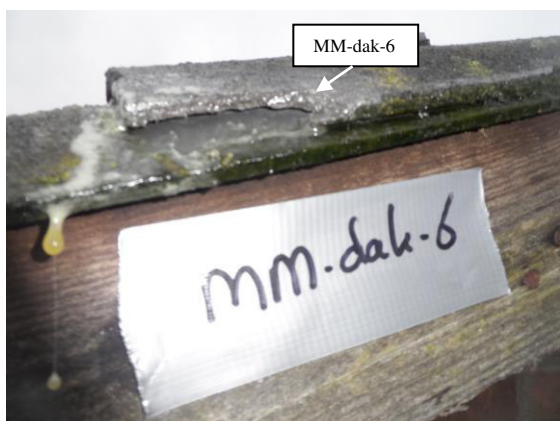
Foto 17: Asbesthoudende golfplaat als dakbedekking van schuur 4.

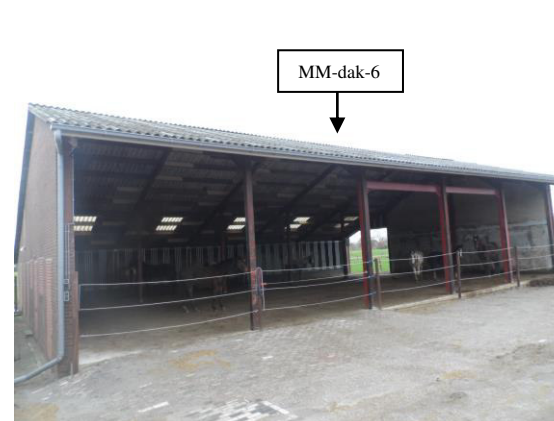
Foto 18: Geïntervieweerde schuur 4 met asbesthoudende golfplaat als dakbedekking vanuit noordelijke richting gezien.

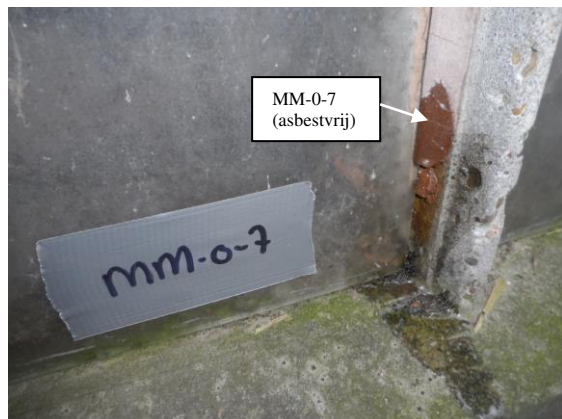
MM-0-7: Stopverf (bruin) in/aan raamkozijnen van schuur 5 is asbestvrij. (zie bijlage 1 t/m 3)

Foto 19: Asbestvrije stopverf (bruin) in/aan raamkozijnen schuur 5.

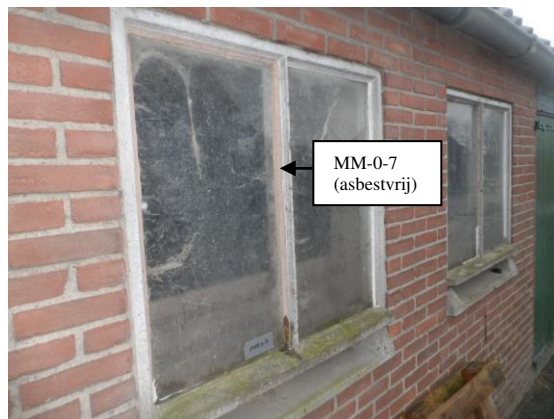
Foto 20: Asbestvrije stopverf in/aan raamkozijnen van schuur 5.

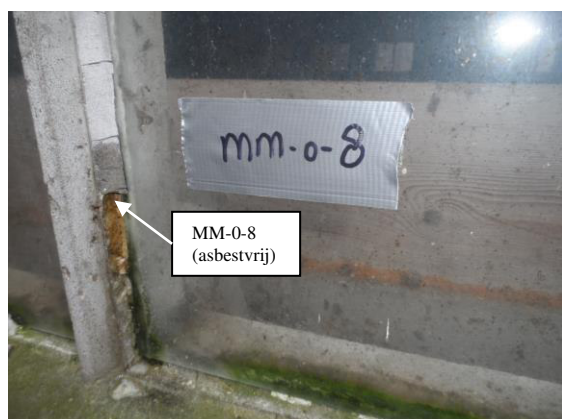
MM-0-8: Stopverf (wit) in/aan raamkozijnen van schuur 5 is asbestvrij. (zie bijlage 1 t/m 3)

Foto 21: Asbestvrije stopverf (wit) in/aan raamkozijnen schuur 5.

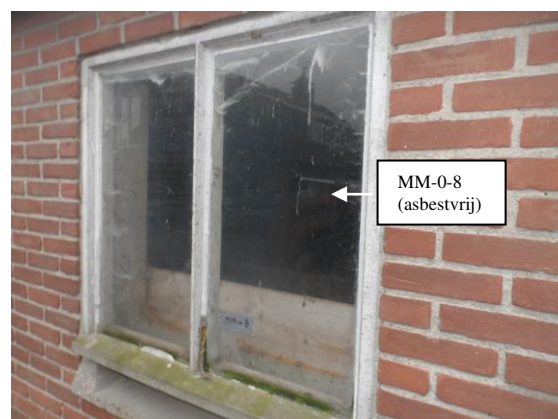
Foto 22: Asbestvrije stopverf in/aan raamkozijnen van schuur 5.

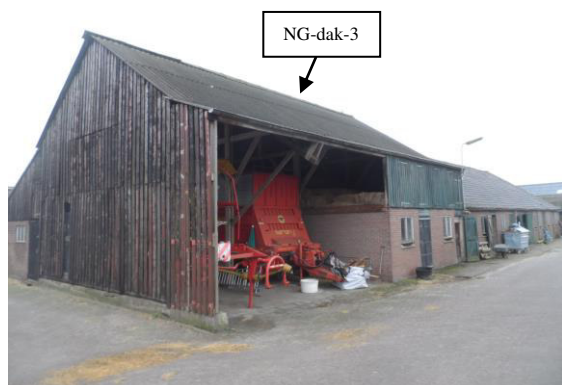
| Ruimte: | omschrijving: | soort en v/v %<br>asbest<br>hechtgebonden<br>ja/nee | Staat v. materiaal<br>beschadigd/<br>verweerd | bevestiging | Risico-<br>klasse<br>(1,2,2A) | Foto<br>nr. | hoeveelheid<br>(m,m²)of (st.) |
|---|---|---|---|---|---|---|---|
| dak<br>(NG-dak-3)** | golfplaat<br>incl. hulpstukken | chrysotiel<br>10 – 15 %<br>ja | niet beschadigd<br>ernstig verweerd | geschroefd | 2 | 23<br>t/m<br>25 | ca. 305 m² |

Foto 23: Geïntervieweerde schuur 5 met gedeeltelijk asbesthoudende golfplaat als dakbedekking vanuit oost-zuidoostelijke richting gezien.

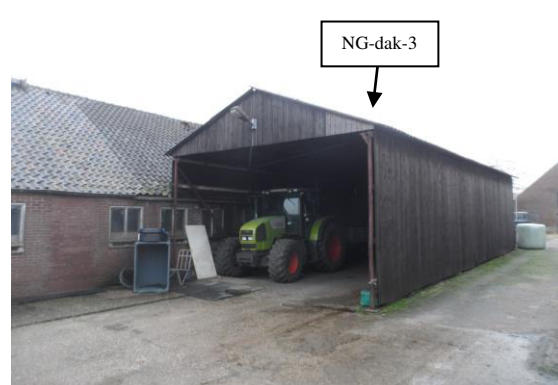
Foto 24: Geïntervieweerde schuur 5 met gedeeltelijk asbesthoudende golfplaat als dakbedekking vanuit noordwestelijke richting gezien.

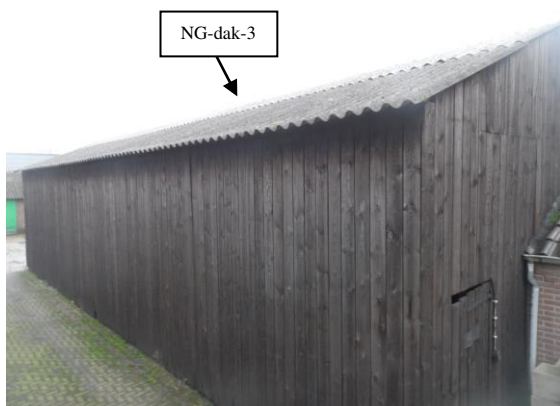
Foto 25: Asbesthoudende golfplaat als gedeeltelijke dakbedekking van schuur 5.

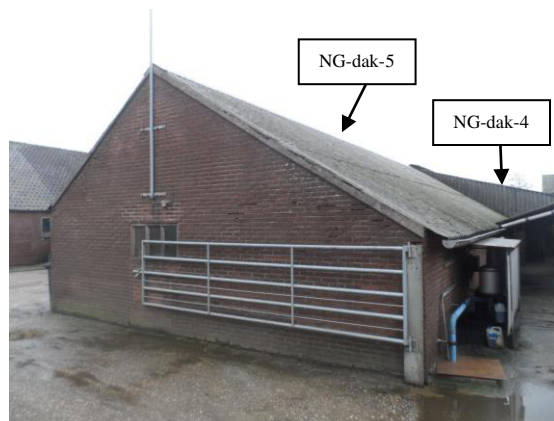
| Ruimte: | omschrijving: | soort en v/v %<br>asbest<br>hechtgebonden<br>ja/nee | Staat v. materiaal<br>beschadigd/<br>verweerd | bevestiging | Risico-<br>klasse<br>(1,2,2A) | Foto<br>nr. | hoeveelheid<br>(m,m²)of (st.) |
|---|---|---|---|---|---|---|---|
| gevel t.h.v. dak<br>(NG-dak-4)** | golfplaat | chrysotiel<br>10 – 15 %<br>ja | niet beschadigd<br>ernstig verweerd | geschroefd | 2 | 26 | ca. 5 m² |
| dak<br>(NG-dak-5)** | golfplaat | chrysotiel<br>10 – 15 %<br>ja | niet beschadigd<br>ernstig verweerd | geschroefd | 2 | 26,<br>27 | ca. 370 m² |

Foto 26: Geïnventarieerde schuur 6 met asbesthoudende golfplaat als dakbedekking en gedeeltelijk als gevelplaat vanuit noordwestelijke richting gezien.

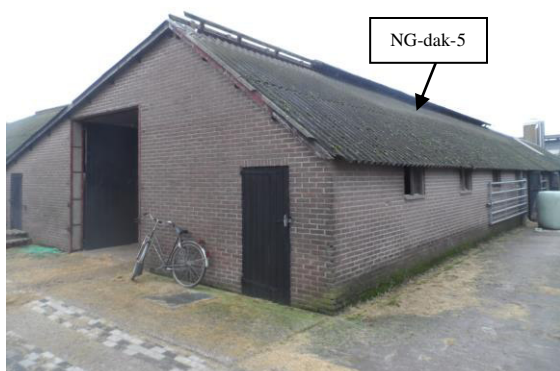
Foto 27: Geïnventarieerde schuur 6 met asbesthoudende golfplaat als dakbedekking vanuit zuidoostelijke

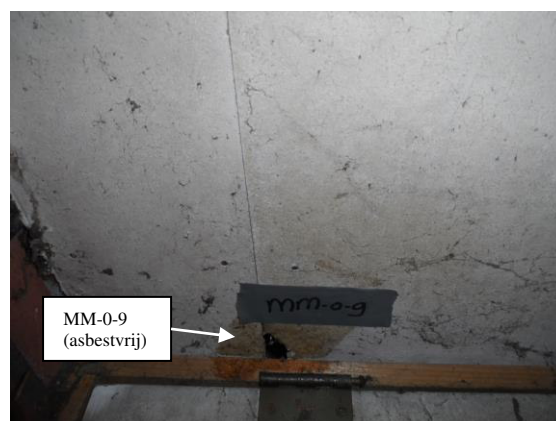
MM-0-9: Plaatmateriaal aan plafond in schuur 7 is asbestvrij. (zie bijlage 1 t/m 3)

Foto 28: Asbestvrij plaatmateriaal aan plafond in schuur 7.

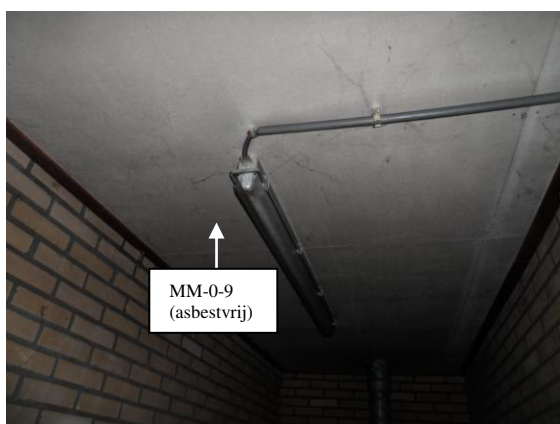
Foto 29: Asbestvrij plaatmateriaal aan plafond in schuur 7.

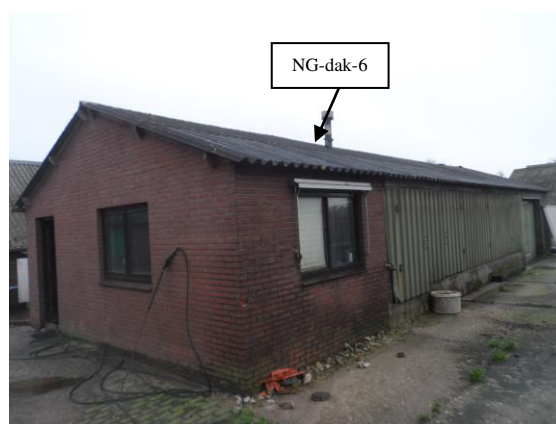
| Ruimte: | omschrijving: | soort en v/v %<br>asbest<br>hechtgebonden<br>ja/nee | Staat v. materiaal<br>beschadigd/<br>verweerd | bevestiging | Risico-<br>klasse<br>(1,2,2A) | Foto<br>nr. | hoeveelheid<br>(m,m²)of (st.) |
|---|---|---|---|---|---|---|---|
| dak<br>(NG-dak-6)*** | golfplaat | chrysotiel<br>10 – 15 %<br>ja | niet beschadigd<br>niet verweerd | geschroefd | 2 | 30 | ca. 100 m² |

Foto 30: Geïnventarieerde schuur 7 met asbesthoudende golfplaat als dakbedekking vanuit westelijke richting gezien.

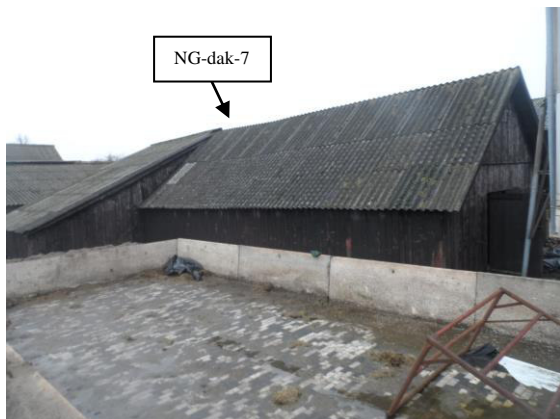
| Ruimte: | omschrijving: | soort en v/v %<br>asbest<br>hechtgebonden<br>ja/nee | Staat v. materiaal<br>beschadigd/<br>verweerd | bevestiging | Risico-<br>klasse<br>(1,2,2A) | Foto<br>nr. | hoeveelheid<br>(m,m²)of (st.) |
|---|---|---|---|---|---|---|---|
| dak<br>(NG-dak-7)**** | golfplaat<br>incl. hulpstukken | chrysotiel<br>10 – 15 %<br>crocidoliet<br>2 – 5%<br>ja | niet beschadigd<br>ernstig verweerd | geschroefd | 2A | 31 | ca. 210 m² |

Foto 31: Geïntervieweerde schuur 8 met asbesthoudende golfplaat als dakbedekking vanuit westelijke richting gezien.

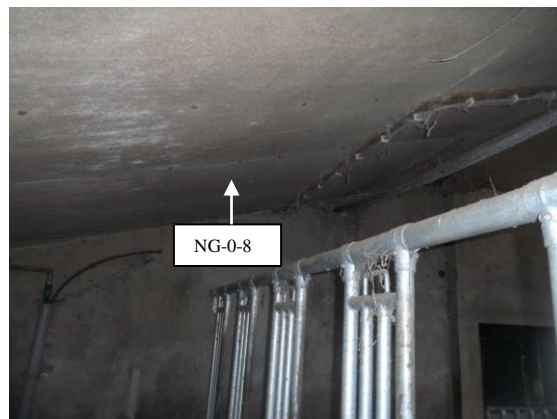
| Ruimte: | omschrijving: | soort en v/v %<br>asbest<br>hechtgebonden<br>ja/nee | Staat v. materiaal<br>beschadigd/<br>verweerd | bevestiging | Risico-<br>klasse<br>(1,2,2A) | Foto<br>nr. | hoeveelheid<br>(m,m²)of (st.) |
|---|---|---|---|---|---|---|---|
| begane grond<br>(NG-0-8)* | plaatmateriaal<br>plafond<br>schuine zijde | chrysotiel<br>2 – 5 %<br>ja | licht beschadigd<br>licht verweerd | gespijkerd | 2 | 32 | ca. 50 m² |

Foto 32: Asbesthoudend plaatmateriaal aan plafond in schuur 9.

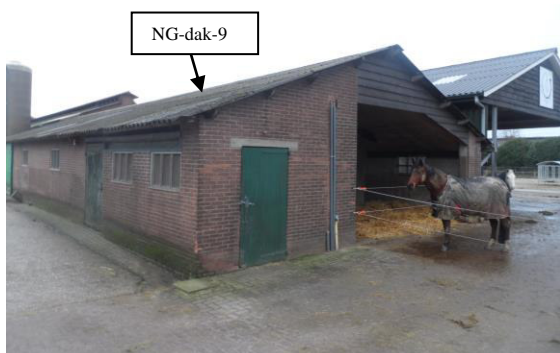
| Ruimte: | omschrijving: | soort en v/v %<br>asbest<br>hechtgebonden<br>ja/nee | Staat v. materiaal<br>beschadigd/<br>verweerd | bevestiging | Risico-<br>klasse<br>(1,2,2A) | Foto<br>nr. | hoeveelheid<br>(m,m²)of (st.) |
|---|---|---|---|---|---|---|---|
| dak<br>(NG-dak-9)**** | golfplaat<br>incl. hulpstukken | chrysotiel<br>10 – 15 %<br>crocidoliet<br>2 – 5%<br>ja | niet beschadigd<br>ernstig verweerd | geschroefd | 2A | 33 | ca. 270 m² |

Foto 33: Geïntervieweerde schuur 9 met asbesthoudende golfplaat als dakbedekking vanuit noordoostelijke richting gezien

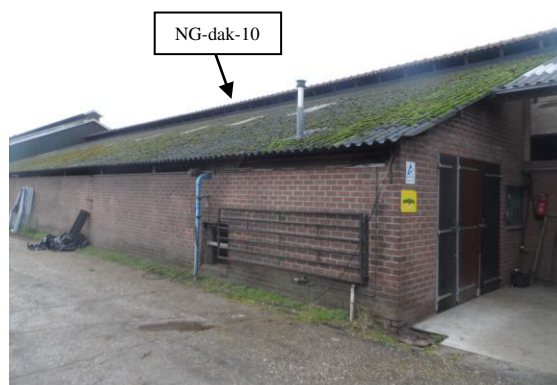
| Ruimte: | omschrijving: | soort en v/v %<br>asbest<br>hechtgebonden<br>ja/nee | Staat v. materiaal<br>beschadigd/<br>verweerd | bevestiging | Risico-<br>klasse<br>(1,2,2A) | Foto<br>nr. | hoeveelheid<br>(m,m²)of (st.) |
|---|---|---|---|---|---|---|---|
| dak<br>(NG-dak-10)**** | golfplaat<br>incl. hulpstukken | chrysotiel<br>10 – 15 %<br>crocidoliet<br>2 – 5%<br>ja | niet beschadigd<br>ernstig verweerd | geschroefd | 2A | 34,<br>35 | ca. 680 m² |

Foto 34: Geïntervieweerde schuur 10 met asbesthoudende golfplaat als dakbedekking vanuit noordoostelijke richting gezien.

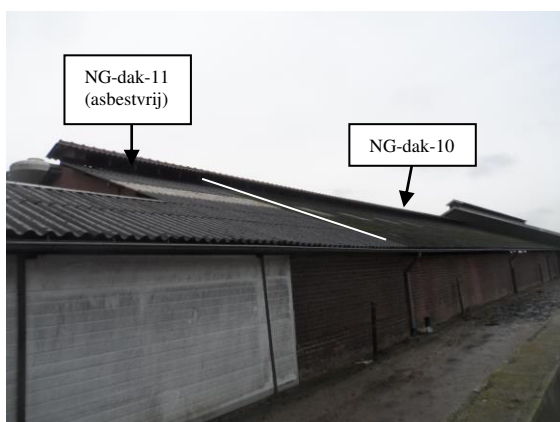
Foto 35: Geïntervieweerde schuur 10 met asbesthoudende golfplaat als dakbedekking vanuit noordelijke richting gezien. (klein gedeelte is asbestvrij middels waargenomen NT-code)

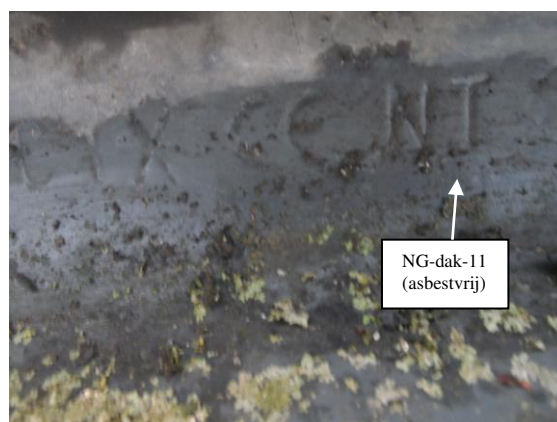
NG-dak-11: Golfplaat als gedeeltelijke dakbedekking van schuur 10 is asbestvrij, middels  
waargenomen NT-code. (zie bijlage 1 en 2)

Foto 36: Asbestvrije golfplaat als dakbedekking t.p.v. klein gedeelte van schuur 10.

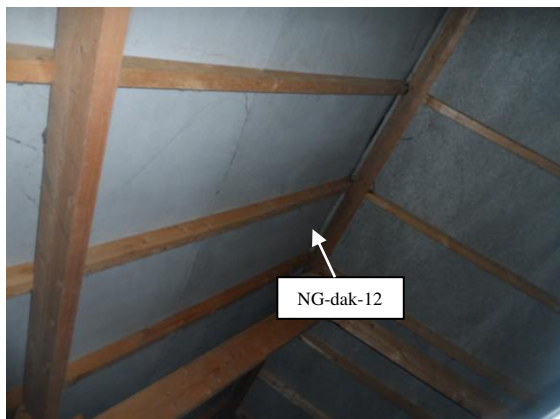
| Ruimte: | omschrijving: | soort en v/v %<br>asbest<br>hechtgebonden<br>ja/nee | Staat v. materiaal<br>beschadigd/<br>verweerd | bevestiging | Risico-<br>klasse<br>(1,2,2A) | Foto<br>nr. | hoeveelheid<br>(m,m²)of (st.) |
|---|---|---|---|---|---|---|---|
| dak<br>(NG-dak-12)* | plaatmateriaal<br>dakbeschot | chrysotiel<br>2 – 5 %<br>ja | niet beschadigd<br>licht verweerd | gespijkerd | 2 | 37 | ca. 52 m² |

Foto 37: Asbesthoudend plaatmateriaal als dakbeschot van schuur 11.

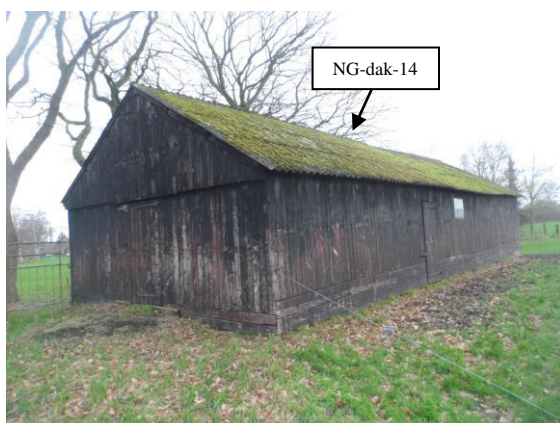
| Ruimte: | omschrijving: | soort en v/v %<br>asbest<br>hechtgebonden<br>ja/nee | Staat v. materiaal<br>beschadigd/<br>verweerd | bevestiging | Risico-<br>klasse<br>(1,2,2A) | Foto<br>nr. | hoeveelheid<br>(m,m²)of (st.) |
|---|---|---|---|---|---|---|---|
| dak<br>(NG-dak-14)**** | golfplaat<br>incl. hulpstukken | chrysotiel<br>10 – 15 %<br>crocidoliet<br>2 – 5%<br>ja | niet beschadigd<br>ernstig verweerd | geschroefd | 2A | 39,<br>40 | ca. 125 m² |

Foto 39: Geïntervieweerde schuur 12 met asbesthoudende golfplaat als dakbedekking vanuit oostelijke richting gezien

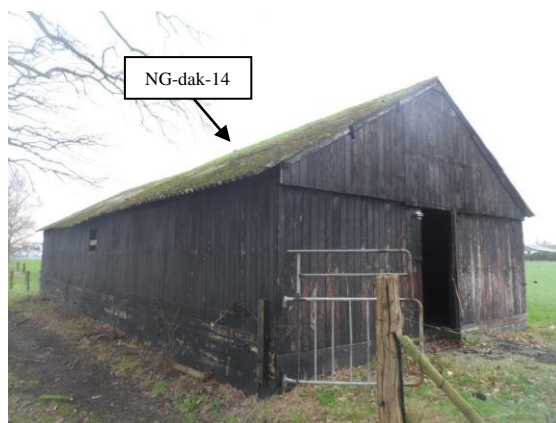
Foto 40: Geïntervieweerde schuur 12 met asbesthoudende golfplaat als dakbedekking vanuit zuidoostelijke richting gezien.
