## Rapportage Asbest-inventarisatie.

Domstraat 65 Nijkerkerveen  
Projekt nr. : 2020AO263

**Omschrijving opdracht:** Inventarisatie van een schuur incl. het gebied rondom het gebouw i.v.m. het voornemen tot totaal sloop.

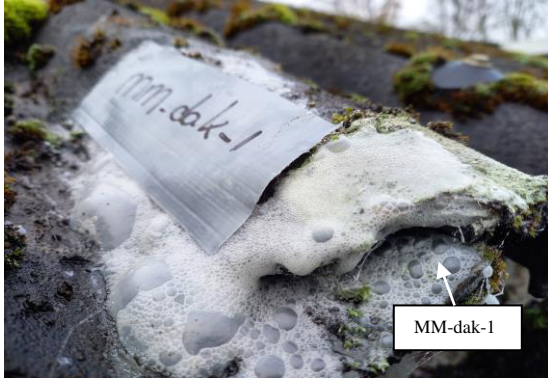
| Ruimte: | omschrijving: | soort en v/v %<br>asbest<br>hechtgebonden<br>ja/nee | Staat v. materiaal<br>beschadigd/<br>verweerd | bevestiging | Risico-<br>klasse<br>(1,2,2A) | Foto<br>nr. | hoeveelheid<br>(m,m²)of (st.) |
|---|---|---|---|---|---|---|---|
| dak<br>(MM-dak-1)<br>Monster id: 6543204 | golfplaat<br>incl. hulpstukken | chrysotiel<br>10 – 15 %<br>crocidoliet<br>2 – 5%<br>ja | niet beschadigd<br>ernstig verweerd | geschroefd | 2A | 1<br>t/m<br>5 | 840 m² |

Foto 1: Asbesthoudende golfplaat als dakbedekking van de schuur.

- Verwijdering van de asbesthoudende golfplaat als dakbedekking en als gevelbeplating van de schuur, middels een buiten (open) sanering conform de wettelijke richtlijnen van het werkveldspecifieke certificatieschema Asbestverwijdering onder risicoklasse 2A.
- Verwijdering van de asbesthoudende stopverf in/aan 2 raamkozijnen, middels overmaats uitzagen van de raamkozijnen, in z'n geheel verwijderen, dubbel verpakken in PE-folie en afvoeren naar een erkende acceptatie onder risicoklasse 1.

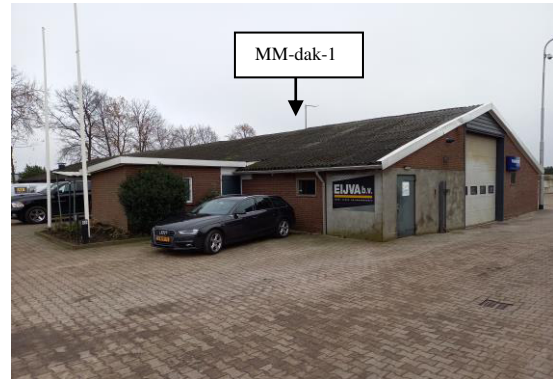
Foto 2: Geïntervieweerde schuur met asbesthoudende golfplaat als dakbedekking vanuit zuidwestelijke richting gezien.

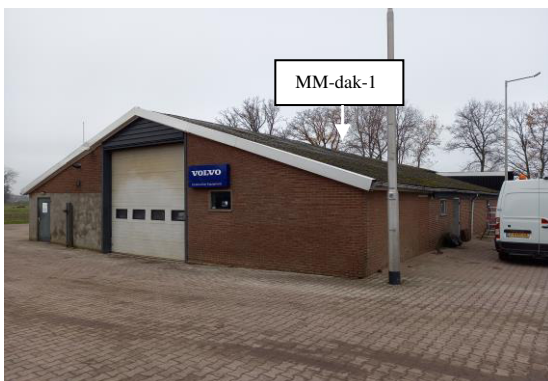
Foto 3: Geïntervieweerde schuur met asbesthoudende golfplaat als dakbedekking vanuit zuidelijke richting gezien.

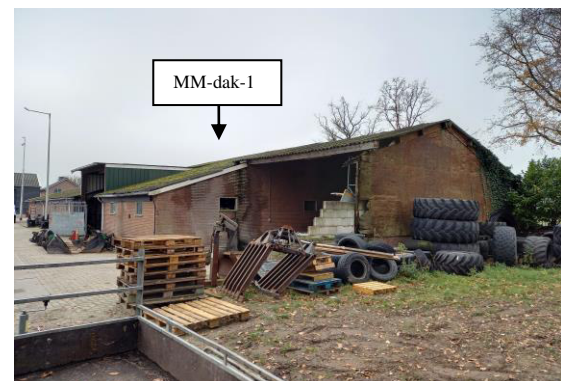
Foto 4: Geïntervieweerde schuur met asbesthoudende golfplaat als dakbedekking vanuit noordoostelijke richting gezien.

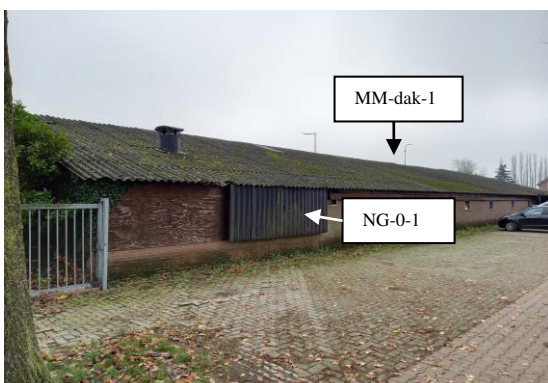
Foto 5: Geïntervieweerde schuur met asbesthoudende golfplaat als dakbedekking vanuit noordelijke richting gezien. Tevens asbesthoudende golfplaat als gevelplaat zichtbaar.

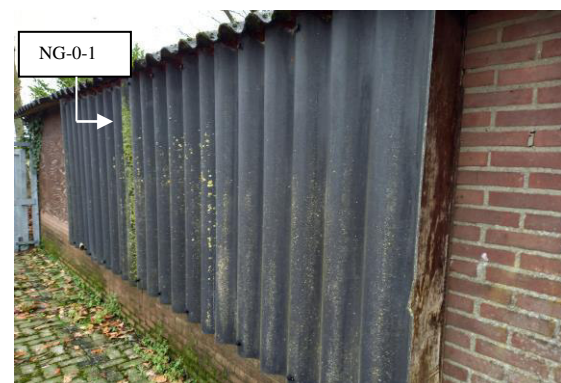
| Ruimte: | omschrijving: | soort en v/v %<br>asbest<br>hechtgebonden<br>ja/nee | Staat v. materiaal<br>beschadigd/<br>verweerd | bevestiging | Risico-<br>klasse<br>(1,2,2A) | Foto<br>nr. | hoeveelheid<br>(m,m²)of (st.) |
|---|---|---|---|---|---|---|---|
| begane grond/gevel<br>(NG-0-1)* | golfplaat<br>(gevelplaat) | chrysotiel<br>10 – 15 %<br>crocidoliet<br>2 – 5%<br>ja | licht beschadigd<br>licht verweerd | geschroefd | 2A | 5,6 | 6 m² |

Foto 6: Asbesthoudende golfplaat als gevelplaat van van de schuur.

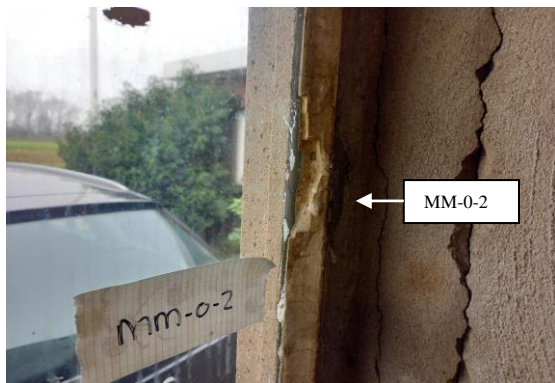
| Ruimte: | omschrijving: | soort en v/v %<br>asbest<br>hechtgebonden<br>ja/nee | Staat v. materiaal<br>beschadigd/<br>verweerd | bevestiging | Risico-<br>klasse<br>(1,2,2A) | Foto<br>nr. | hoeveelheid<br>(m,m²)of (st.) |
|---|---|---|---|---|---|---|---|
| begane grond<br>(MM-0-2/MM-0-2a)<br>Monster id: 6543205<br>Monster id: 6543206 | stopverf | chrysotiel<br>0,1 – 2 %<br>ja | licht beschadigd<br>licht verweerd | gesmeerd | 1 | 7<br>t/m<br>10 | 2 st. |

Foto 7: Asbesthoudende stopverf in/aan de raamkozijnen van de schuur.

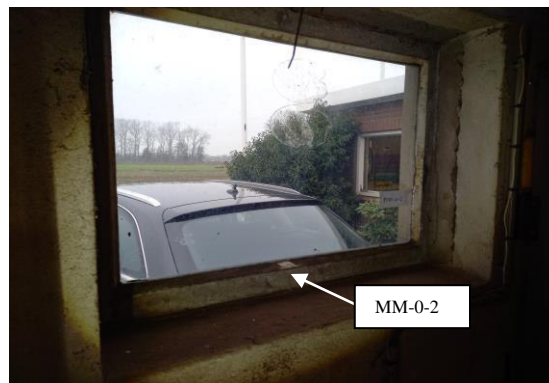
Foto 8: Asbesthoudende stopverf in/aan de raamkozijnen van de schuur.

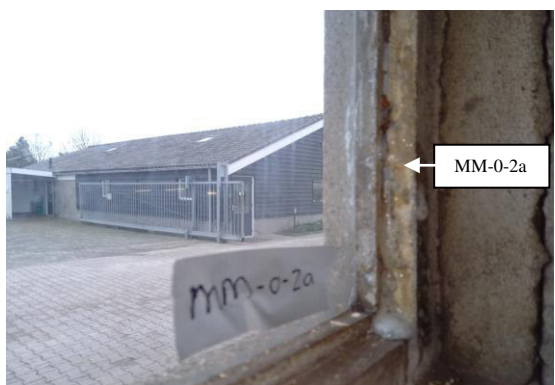
MM-0-2a: Het monster in de stopverf in/aan het raamkozijn van de schuur op deze locatie is asbestvrij.  
Het betreft identiek materiaal aan MM-0-2. Hierdoor is dit raam ook als rood (asbesthoudend) weergegeven op de plattegrond van bijlage 1. Gezien de relatief lage concentratie asbest in de stopverf en het gegeven dat stopverf niet altijd homogeen is dient deze stopverf dan ook als asbesthoudend materiaal te worden verwijderd. (zie ook bijlage 1 t/m 3)

Foto 9: Asbesthoudende stopverf in/aan de raamkozijnen van de schuur. Dit monster was asbestvrij maar betreft identiek materiaal aan MM-0-2. Door de relatief lage concentraties asbest is dit niet altijd homogeen verdeeld aanwezig in de stopverf

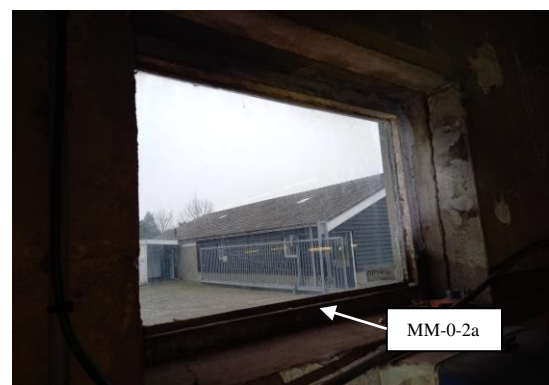
Foto 10: Asbesthoudende stopverf in/aan de raamkozijnen van de schuur.
