## Rapportage Asbest-inventarisatie.

Domstraat 69 Nijkerkerveen  
Projektnr. : 2020AO264

**Omschrijving opdracht:** Inventarisatie van een woning met 8 schuren incl. het gebied rondom de gebouwen i.v.m. het voornemen tot totaal sloop.

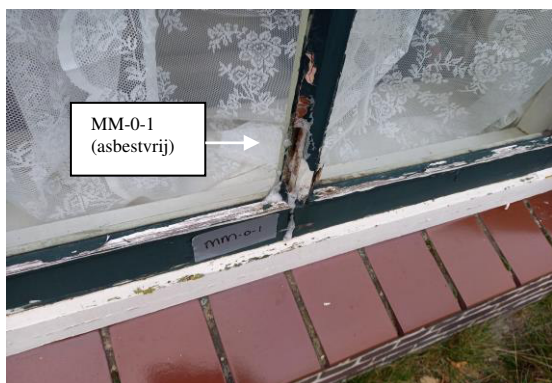
Foto 1: Asbestvrije stopverf in/aan de raamkozijnen van de woning.

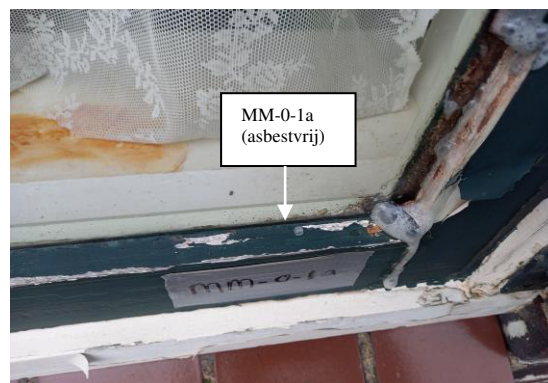
Foto 2: Asbestvrije stopverf in/aan de raamkozijnen van de woning

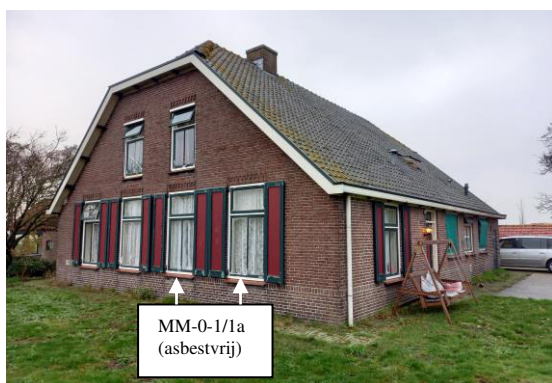
Foto 3: Geïntervieweerde woning met asbestvrije stopverf in/aan raamkozijnen vanuit zuidoostelijke richting gezien.

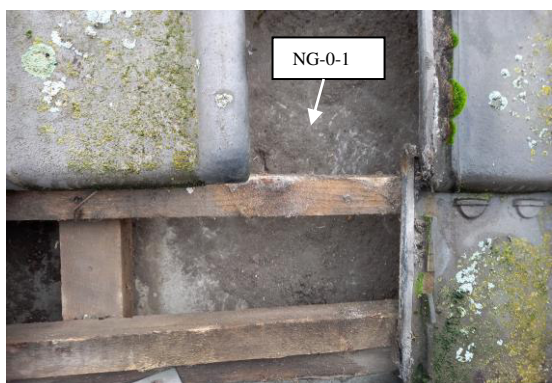
| Ruimte: | omschrijving: | soort en v/v %<br>asbest<br>hechtgebonden<br>ja/nee | Staat v. materiaal<br>beschadigd/<br>verweerd | bevestiging | Risico-<br>klasse<br>(1,2,2A) | Foto<br>nr. | hoeveelheid<br>(m,m²)of (st.) |
|---|---|---|---|---|---|---|---|
| begane grond<br>(NG-0-1)* | plaatmateriaal<br>plafond | chrysotiel<br>5 – 10 %<br>ja | niet beschadigd<br>licht verweerd | gespijkerd | 2 | 5,6 | 9,5 m² |

Foto 5: Asbesthoudend plaatmateriaal als plafond van een klein gedeelte in de woning. Van binnen niet zichtbaar i.v.m. aanwezigheid van verlaagde plafonds.

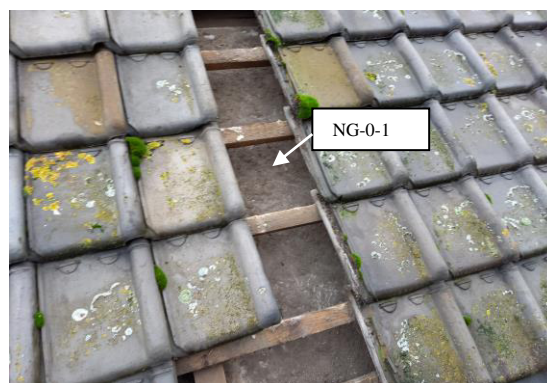
Foto 6: Asbesthoudend plaatmateriaal als plafond van een klein gedeelte in de woning. Van binnen niet zichtbaar i.v.m. aanwezigheid van verlaagde plafonds.

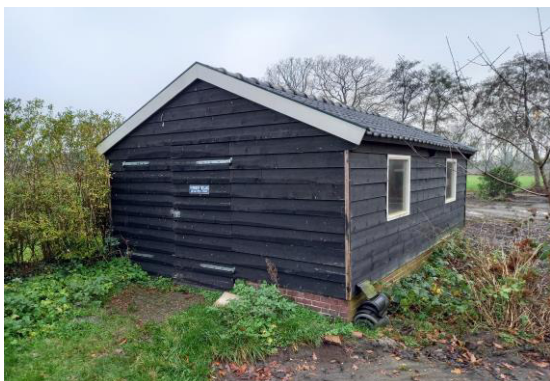
Foto 7: Geïntervieweerde schuur 1 vanuit oostelijke richting gezien. (geen asbest waargenomen)

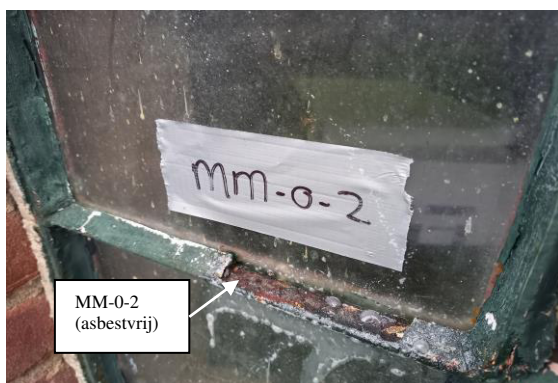
Foto 9: Asbestvrije stopverf in/aan de raamkozijnen van schuur 3.

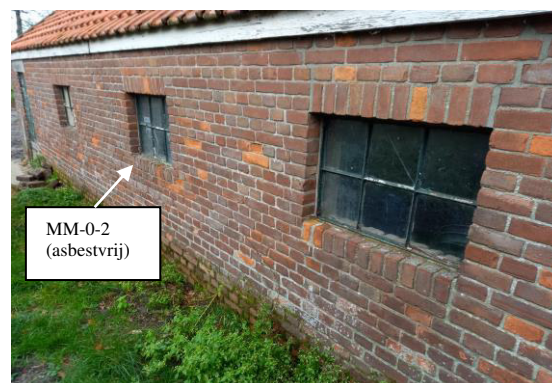
Foto 10: Asbestvrije stopverf in/aan de raamkozijnen van schuur 3.

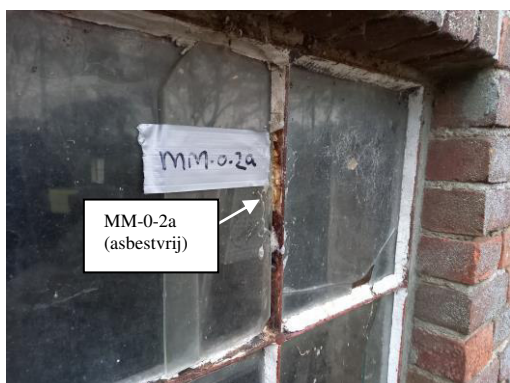
Foto 11: Asbestvrije stopverf in/aan de raamkozijnen van schuur 3.

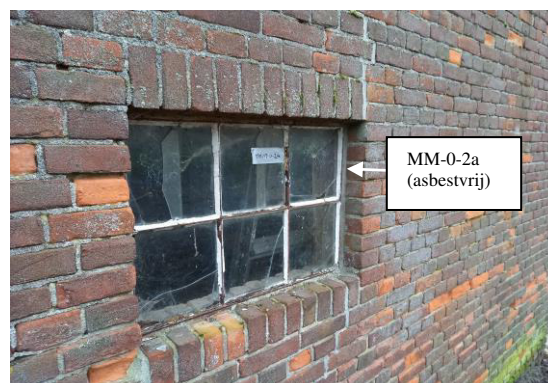
Foto 10: Asbestvrije stopverf in/aan de raamkozijnen van schuur 3.

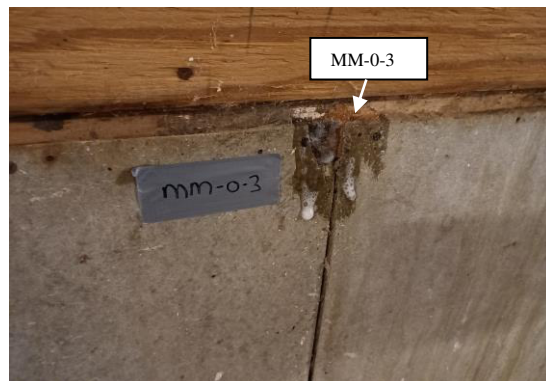
| Ruimte: | omschrijving: | soort en v/v %<br>asbest<br>hechtgebonden<br>ja/nee | Staat v. materiaal<br>beschadigd/<br>verweerd | bevestiging | Risico-<br>klasse<br>(1,2,2A) | Foto<br>nr. | hoeveelheid<br>(m,m²)of (st.) |
|---|---|---|---|---|---|---|---|
| begane grond<br>(MM-0-3)<br>Monster id: 6543239 | plaatmateriaal<br>wanden | chrysotiel<br>5 – 10 %<br>ja | niet beschadigd<br>niet verweerd | gespijkerd | 2 | 14<br>15 | 78 m² |

Foto 14: Asbesthoudend plaatmateriaal aan binnenwanden van schuur 4.

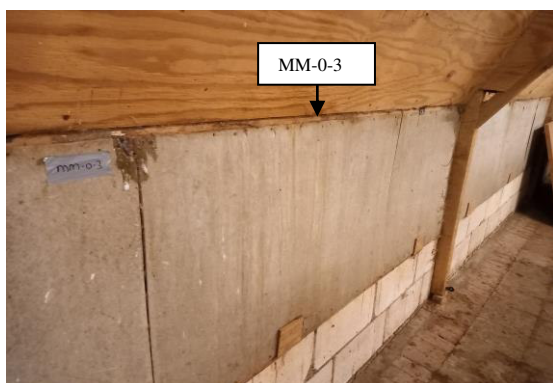
Foto 15: Asbesthoudend plaatmateriaal aan binnenwanden van schuur 4.

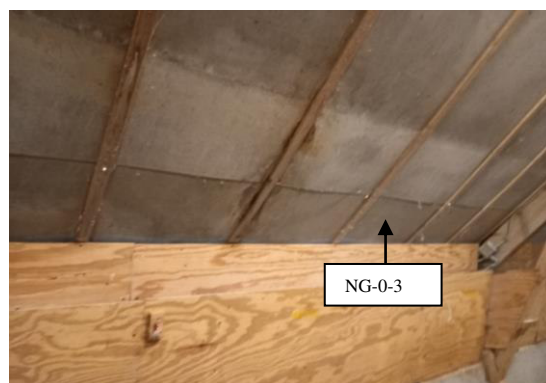
| Ruimte: | omschrijving: | soort en v/v %<br>asbest<br>hechtgebonden<br>ja/nee | Staat v. materiaal<br>beschadigd/<br>verweerd | bevestiging | Risico-<br>klasse<br>(1,2,2A) | Foto<br>nr. | hoeveelheid<br>(m,m²)of (st.) |
|---|---|---|---|---|---|---|---|
| begane grond<br>(NG-0-3)* | plaatmateriaal<br>plafond/<br>dakbeschot | chrysotiel<br>5 – 10 %<br>ja | niet beschadigd<br>licht verweerd | gespijkerd/<br>geklemd | 2 | 16 | 340 m² |

Foto 16: Asbesthoudend plaatmateriaal als dakbeschot/plafond van schuur 4.

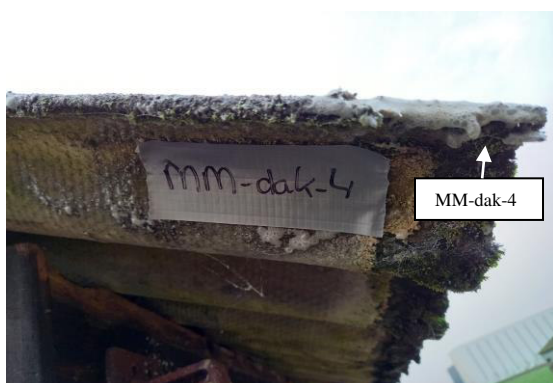
| Ruimte: | omschrijving: | soort en v/v %<br>asbest<br>hechtgebonden<br>ja/nee | Staat v. materiaal<br>beschadigd/<br>verweerd | bevestiging | Risico-<br>klasse<br>(1,2,2A) | Foto<br>nr. | hoeveelheid<br>(m,m²)of (st.) |
|---|---|---|---|---|---|---|---|
| dak<br>(MM-dak-4)<br>Monster id: 6543240 | golfplaat<br>(incl. hulpstukken) | chrysotiel<br>10 – 15 %<br>ja | niet beschadigd<br>ernstig verweerd | geschroefd | 2 | 17<br>18 | 420 m² |

Foto 17: Asbesthoudende golfplaat als dakbedekking van schuur 4.

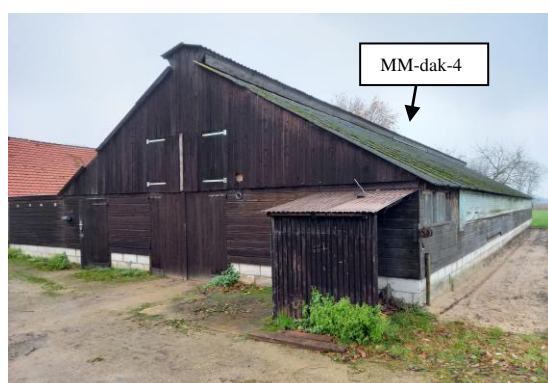
Foto 18: Geïntervieweerde schuur 4 met asbesthoudende golfplaat als dakbedekking vanuit oostelijke richting gezien.

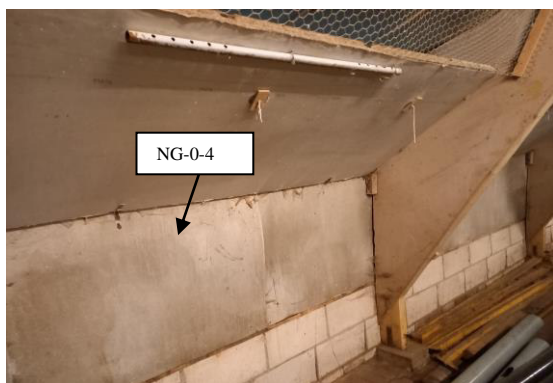
| Ruimte: | omschrijving: | soort en v/v %<br>asbest<br>hechtgebonden<br>ja/nee | Staat v. materiaal<br>beschadigd/<br>verweerd | bevestiging | Risico-<br>klasse<br>(1,2,2A) | Foto<br>nr. | hoeveelheid<br>(m,m²)of (st.) |
|---|---|---|---|---|---|---|---|
| begane grond<br>(NG-0-4)* | plaatmateriaal<br>wanden | chrysotiel<br>5 – 10 %<br>ja | niet beschadigd<br>niet verweerd | gespijkerd | 2 | 19 | 82 m² |

Foto 19: Asbesthoudend plaatmateriaal aan binnenwanden van schuur 5.

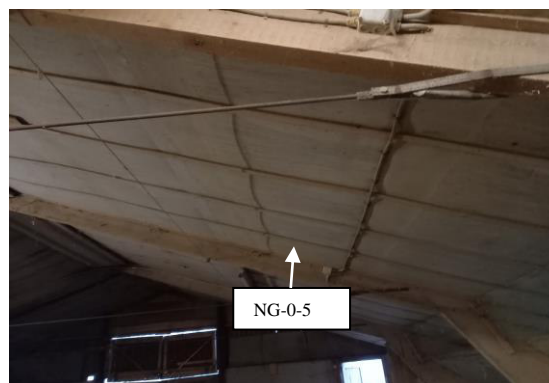
| Ruimte: | omschrijving: | soort en v/v %<br>asbest<br>hechtgebonden<br>ja/nee | Staat v. materiaal<br>beschadigd/<br>verweerd | bevestiging | Risico-<br>klasse<br>(1,2,2A) | Foto<br>nr. | hoeveelheid<br>(m,m²)of (st.) |
|---|---|---|---|---|---|---|---|
| begane grond<br>(NG-0-5)* | plaatmateriaal<br>plafond/<br>dakbeschot | chrysotiel<br>5 – 10 %<br>ja | niet beschadigd<br>licht verweerd | gespijkerd/<br>geklemd | 2 | 20 | 360 m² |

Foto 20: Asbesthoudend plaatmateriaal als dakbeschot/plafond van schuur 5.

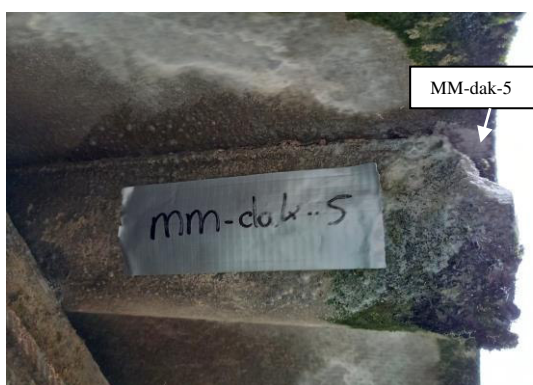
| Ruimte: | omschrijving: | soort en v/v %<br>asbest<br>hechtgebonden<br>ja/nee | Staat v. materiaal<br>beschadigd/<br>verweerd | bevestiging | Risico-<br>klasse<br>(1,2,2A) | Foto<br>nr. | hoeveelheid<br>(m,m²)of (st.) |
|---|---|---|---|---|---|---|---|
| dak<br>(MM-dak-5)<br>Monster id: 6543241 | golfplaat<br>(incl. hulpstukken) | chrysotiel<br>10 – 15 %<br>amosiet<br>0,1 – 2 %<br>ja | niet beschadigd<br>ernstig verweerd | geschroefd | 2A | 21<br>22 | 450 m² |

Foto 21: Asbesthoudende golfplaat als dakbedekking van schuur 5.

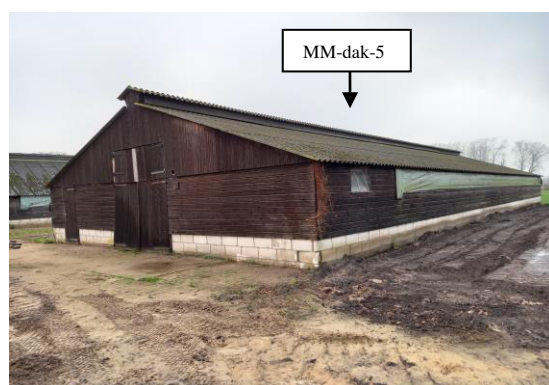
Foto 22: Geïntervieweerde schuur 5 met asbesthoudende golfplaat als dakbedekking vanuit oostelijke richting gezien.

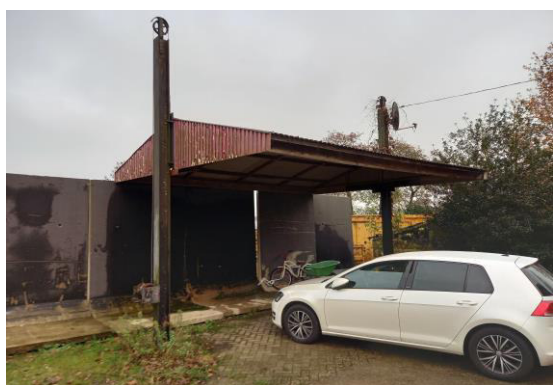
Foto 23: Geïntervieweerde schuur 6 vanuit westelijke richting gezien. (geen asbest waargenomen)

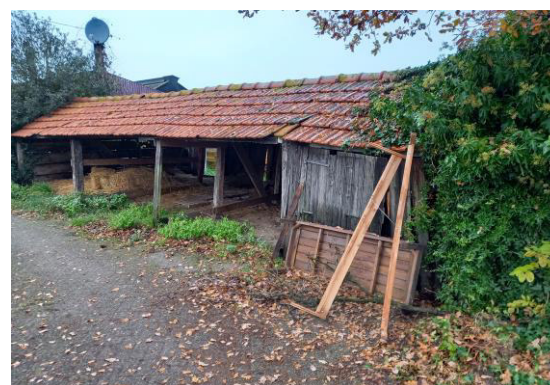
Foto 24: Geïntervieweerde schuur 7 vanuit zuidelijke richting gezien. (geen asbest waargenomen)

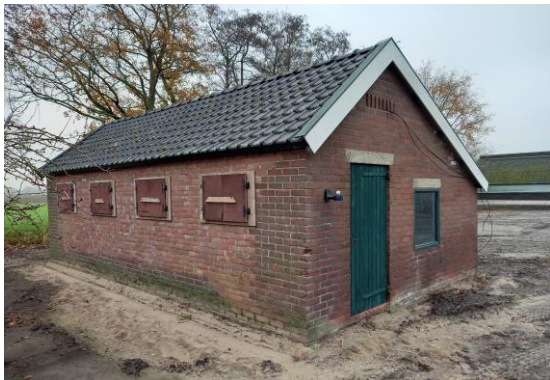
Foto 25: Geïntervieweerde schuur 8 vanuit zuidoostelijke richting gezien. (geen asbest waargenomen)
