# Tree Magic Boomverzorging

Project: Kavel Splitsing Westerdorpstraat 52A  
Opdrachtgever: Fam. Verheide  
T.A.V. Natascha Verheide Wersterdorpstaat 52 Hoevelaken

Onderzoeker(s):  
Jordi Smal  
Auteur: Dhr H.J. Smal  
Datum: 20-6-2021

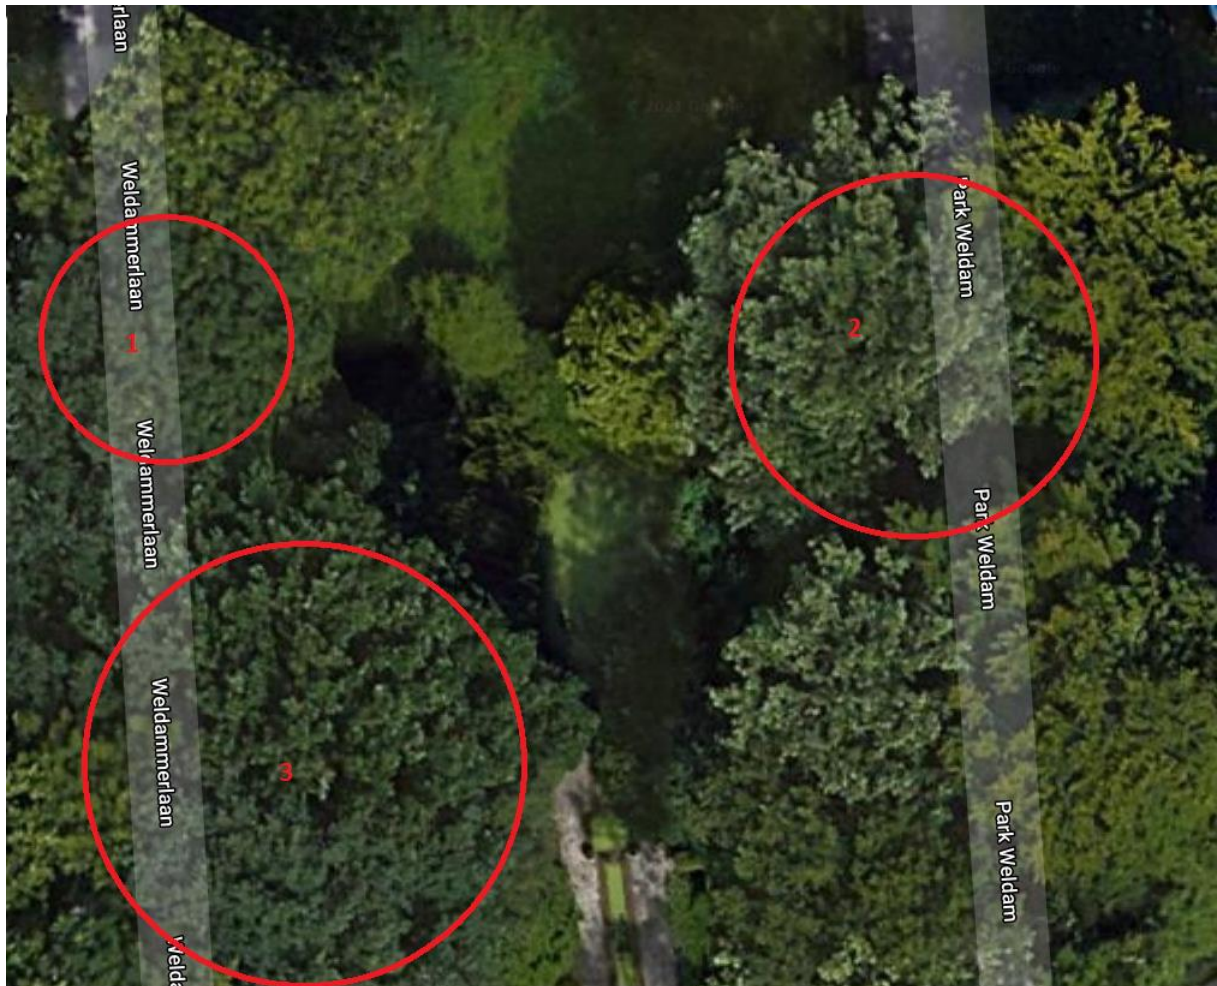
## Bijlage 1

In bijlage 1 zijn de bomen, inclusief boomnummers, weergegeven op een overzichtskaart. De boomnummers uit bijlage 1 corresponderen met de boomnummers van de inventarisatie- en boomveiligheid gegevens in bijlage 2.
