# Bomenonderzoek 41 bomen

Tooropstraat  
Nijmegen

# Bomenonderzoek

Status rapport: Concept 1 mei 2018

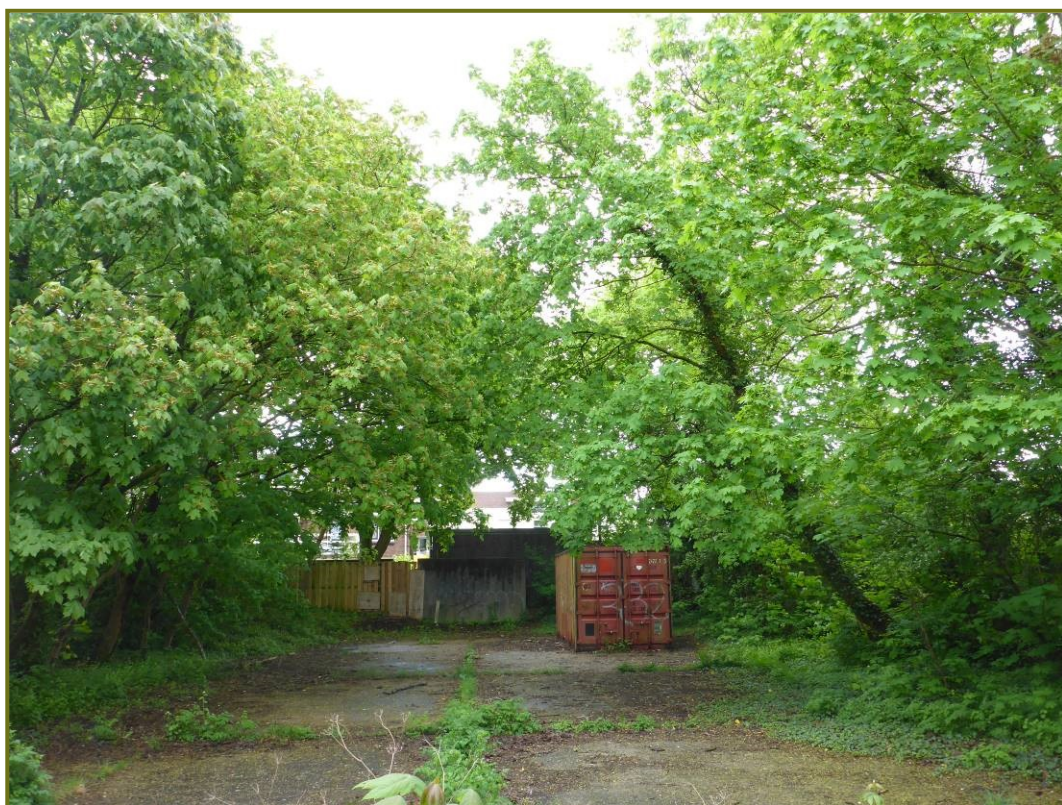
Afbeelding 2. Bomen bosachtige binnentuin

### **Resterende bomen bosachtige binnentuin**

Geadviseerd wordt de resterende bomen in de bosachtige binnentuin te snoeien. Voornamelijk verwijderen van afgestorven takken en/of risicotakken. Tevens is het wenselijk onderzoek te doen naar de groeiplaatsen. Een deel van de bomen staat in verharding van de oude binnentuin.

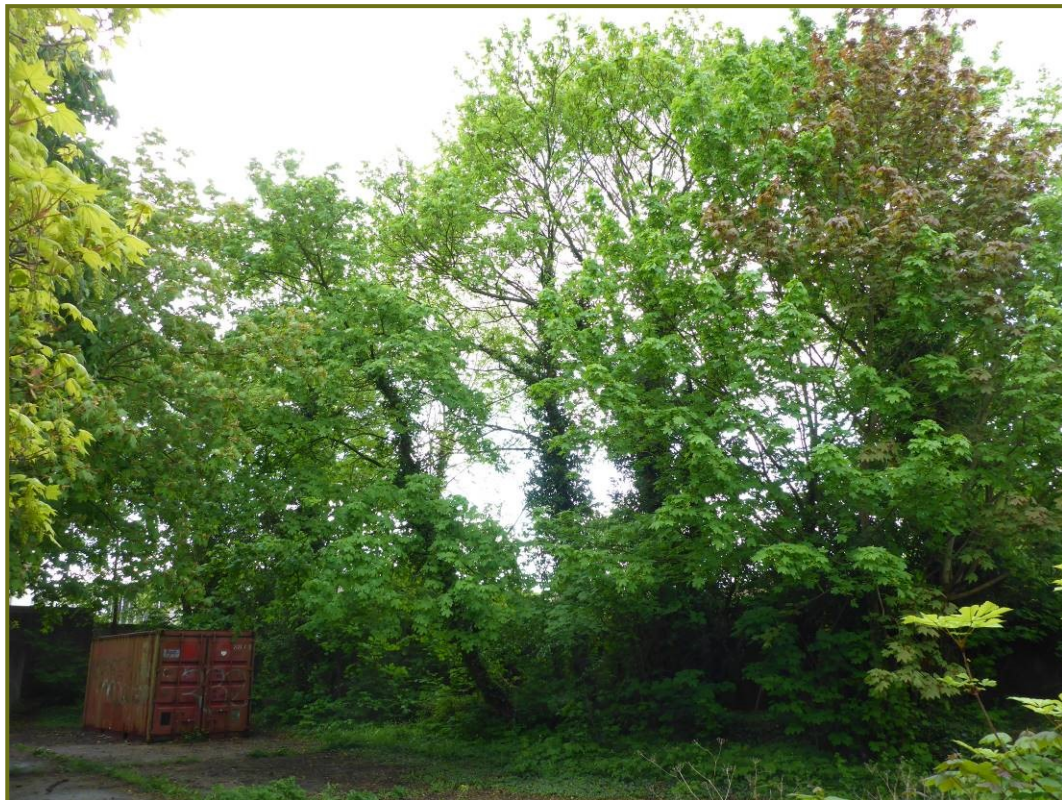
Afbeelding 3. Bomen bosachtige binnentuin zuidzijde

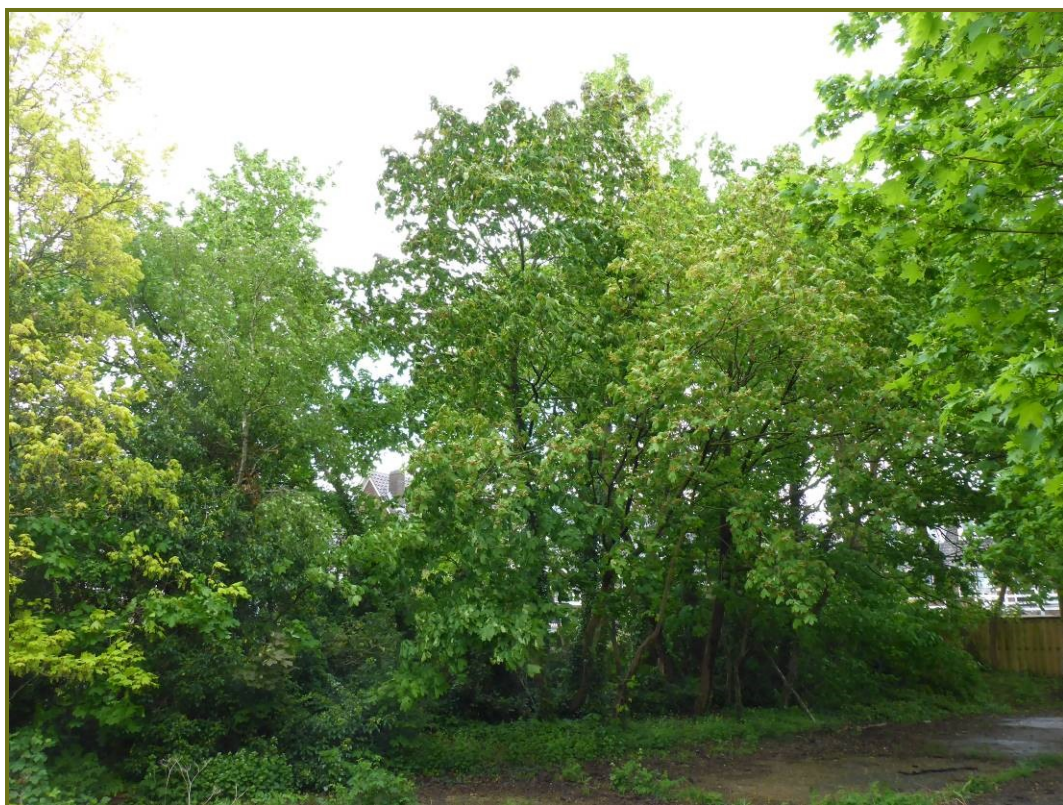
Afbeelding 4. Bomen bosachtige binnentuin noordzijde

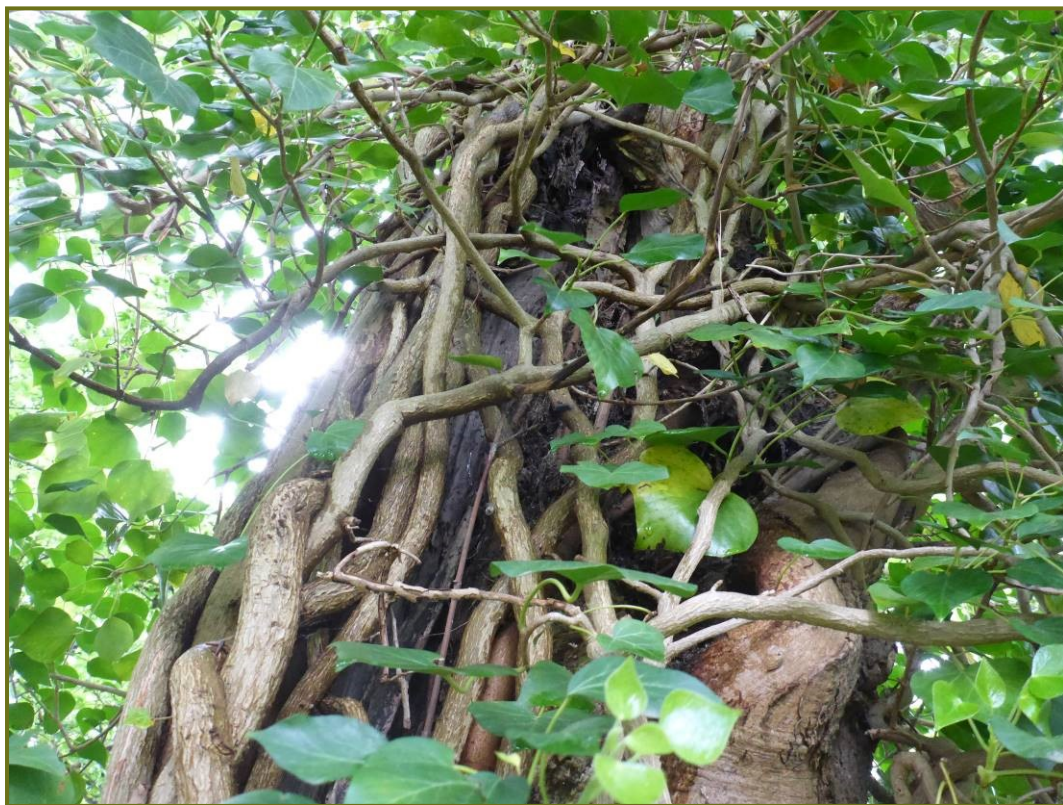
Afbeelding 5. Ap.21 holte in de stam over circa 3 meter

Indien kap van de 7 bomen niet wenselijk is dient het ontwerp te worden aangepast. Het gebouw dient daarvoor logischerwijs binnen de tuilmuren te worden geplaatst. Echter dient rekening te worden gehouden met het feit dat ap.17 een matige conditie heeft en ap.21 een grote holte. Deze bomen zijn op termijn niet duurzaam te behouden.

| 2010 | | 2018 | | 2010 | | 2018 | | 2010 | | 2018 | | | | | |
|---|---|---|---|---|---|---|---|---|---|---|---|---|---|---|---|
| ap.21 | Acer platanoides | | Noorse esdoorn | | 50 | 50 | matig | redelijk | 12 - 15 m | 8 m | > 15 jaar | halfwasfase | achterstallig | forse holte, lengte 3m | |

Bij uitvoering van de nieuwbouw conform variant 3, wordt geadviseerd de bomen uxh.1, uxh.4, ap.17, ap.18, ap.19, ap.20, en ap.21. te kappen.

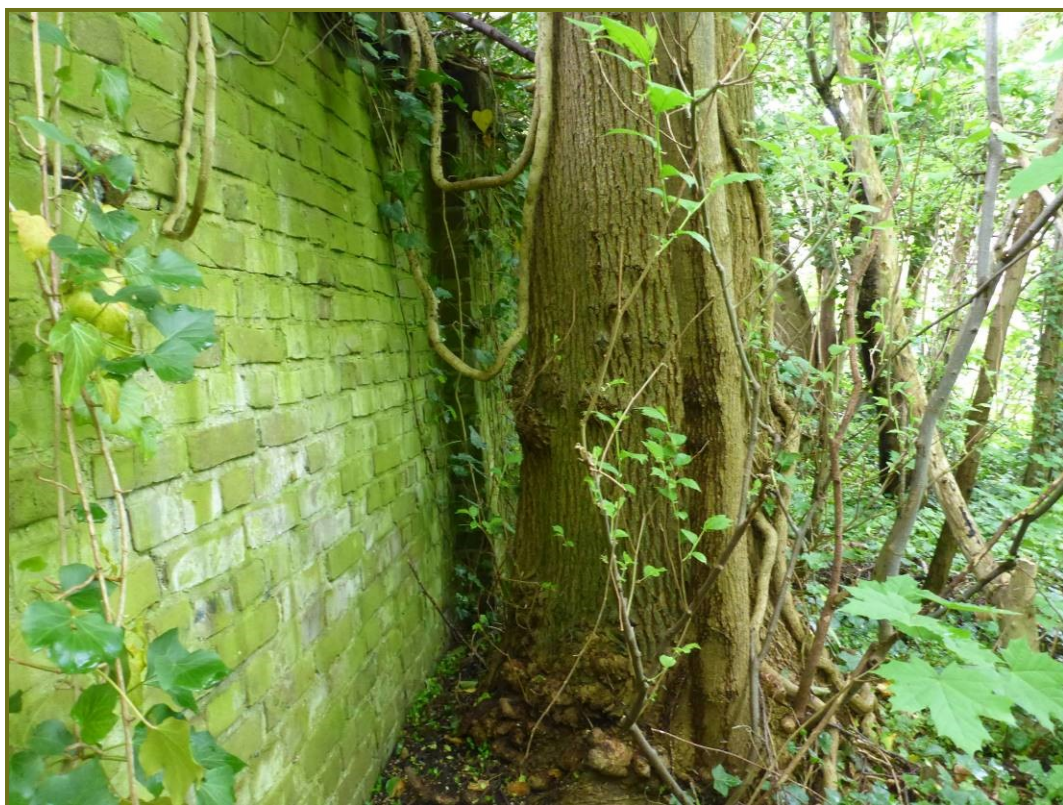
Afbeelding 6. Uxh.4 en uxh.1 op korte afstand van de tuinmuur

Als er werkzaamheden aan de tuinmuur worden uitgevoerd of deze wordt zelfs verwijderd, dan zijn uxh.1 en uxh.4 ook niet te behouden. Deze staan te dicht op de betreffende muur.

| 2010 | | 2018 | | 2010 | | 2018 | | 2010 | | 2018 | | | | | |
|---|---|---|---|---|---|---|---|---|---|---|---|---|---|---|---|
| uxh.1 | Ulmus x Hollandica | | Hollande linde | Hollandse iep | 35 | 45 | matig | redelijk | 18 - 24 m | 15 - 20 m | > 15 jaar | halfwasfase | achterstallig | korte afstand muur | |
| uxh.4 | | Ulmus x Hollandica | | Hollandse iep | | 20 | | redelijk | 9 - 12m | 5 m | > 15 jaar | halfwasfase | achterstallig | korte afstand muur | |

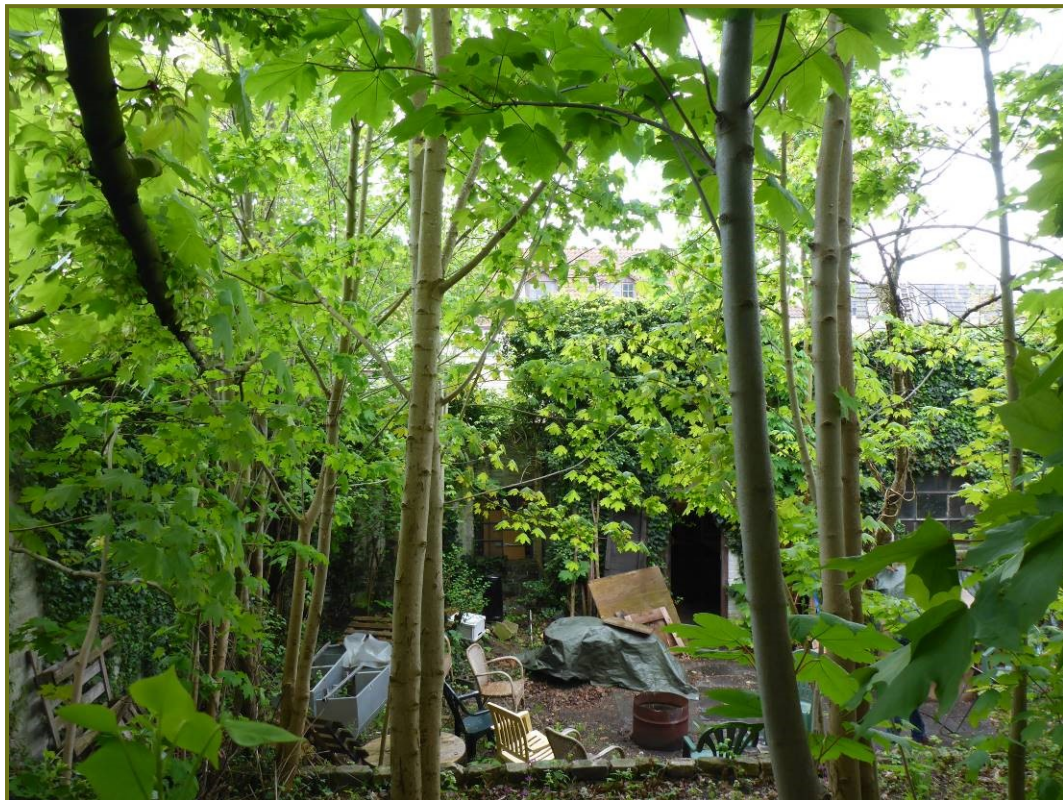
Afbeelding 7. Niet ingemeten particuliere tuin. Voornamelijk jonge esdoorns met een stamdiameter van maximaal 10 cm.
