# Haalbaarheidsonderzoek

## HERBESTEMMING Nebo klooster te Nijmegen

In opdracht van Vastgoedbeheermaatschappij Dornick BV

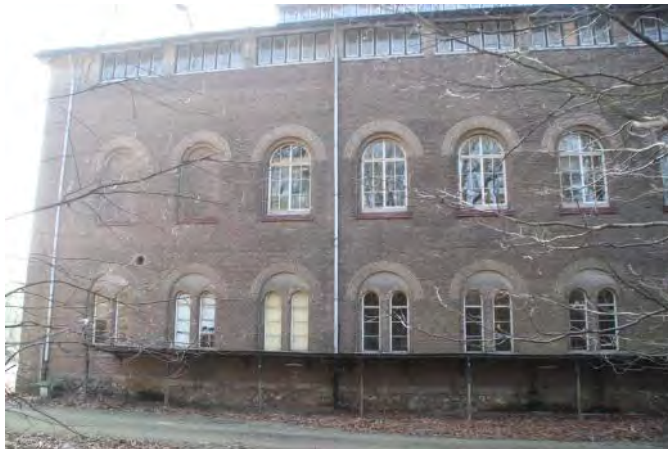
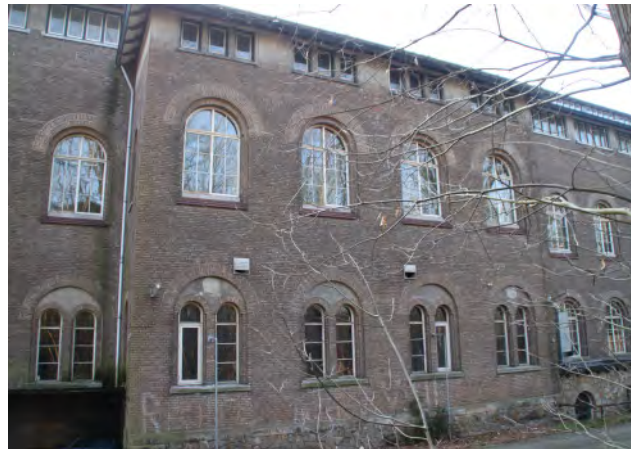
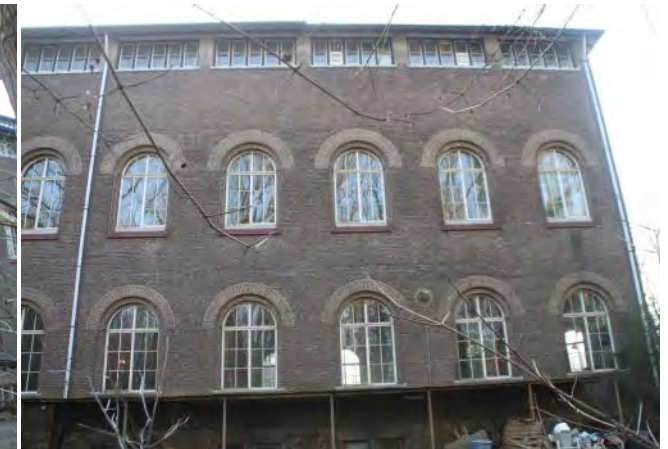
## Noord-westgevel

| Locatie | K | Omschrijving | Gebrek | Advies | Hvhd | Ehd | Stabu |
|---|---|---|---|---|---|---|---|
| N-NW-01-02 | M | Metselwerk | Op enkele plekken is het metselwerk besmet met groene algaanslag., o.a. tpv van een lekkende hwa en de aanbouw met golfplaten | Schoonmaken metselwerk | 20 | M2 | 22.06.01 |

| Locatie | K | Omschrijving | Gebrek | Advies | Hvhd | Ehd | Stabu |
|---|---|---|---|---|---|---|---|
| N-NW-01-02 | R | Metselwerk | Op enkele plekken is het metselwerk besmet met witte aanslag, oude graffiti resten en vogeluitwerpselen | Schoonmaken metselwerk | 10 | M2 | 22.06.01 |
| N-NW-01-02 | R | Metselwerk, kruisverband | Verkeert in goede staat, een enkele lichte scheur waargenomen | Inboeten scheur | 1,5 | M1 | 22.24.01 |
| N-NW-01-02 | M | Metselwerk, gestuct | Ter plaatse van de uitkraging in de noordwestgevel zijn 4 gestucte velden boven de vensters gescheurd en /of niet goed hersteld in het verleden | Ophakken en opnieuw stucen velden boven vensters (4 St) | 2 | M2 | 40.22.01 |
| N-NW-01-02 | R | Trasraam, natuursteen rustica | Het trasraam verkeert in goede staat, alleen is echter op meerdere plekken aangetast door alg. | Schoonmaken rustica natuurstenen trasraam | 10 | M2 | 35.06.01 |
| N-NW-01-02 | R | Voegwerk, terug liggende voeg | Het voegwerk verkeert voor het grootste gedeelte in goede staat, op enkele plekken moet het echter vervangen worden | Vervangen voegwerk 10% | 77,5 | M2 | 22.72.01 |

| Locatie | K | Omschrijving | Gebrek | Advies | Hvhd | Ehd | Stabu |
|---|---|---|---|---|---|---|---|
| N-NW-01-05 | M | HWA's | De HWA's zijn verouderd, slecht aangesloten en lekken. | Vervangen en opnieuw aanbrengen van de HWA's door zinken HWA's (6 st) | 81 | M1 | 50.41.01 |
| N-NW-01-05 | S | Aanbouw, houten constructie met golfplaten | Verkeert in slechte staat, golfplaten dak watert slecht af | Slopen aanbouw | 58,5 | M1 | 10.10.01 |

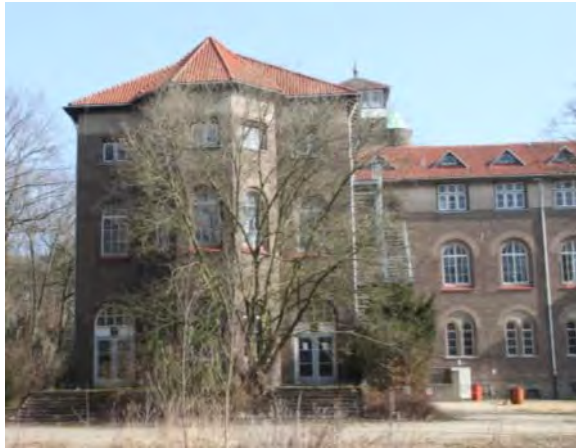
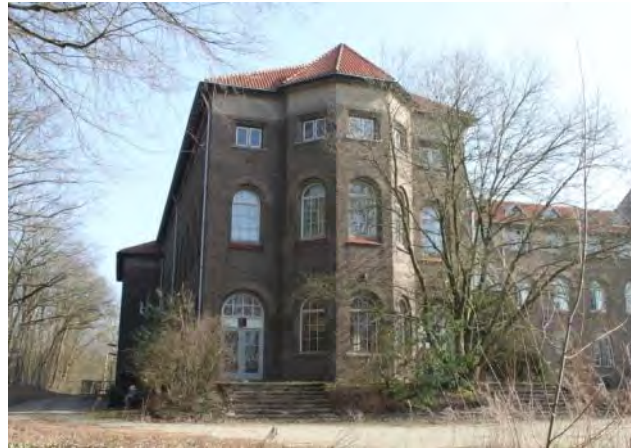
## Zuid-westgevel

| | | | | | | | |
|---|---|---|---|---|---|---|---|
| N-ZW-01-02 | R | Voegwerk, terug liggende voeg | Het voegwerk verkeert voor het grootste gedeelte in goede staat, op enkele plekken moet het echter vervangen worden | Vervangen voegwerk 5 % | 12 | M2 | 22.72.01 |

| Locatie | K | Omschrijving | Gebrek | Advies | Hvhd | Ehd | Stabu |
|---|---|---|---|---|---|---|---|
| N-ZW-01-05 | S | HWA's | De HWA's zijn verouderd, slecht aangesloten en lekken. | Vervangen en opnieuw aanbrengen van de HWA's door zinken HWA's (2 st) | 26 | M1 | 50.41.01 |

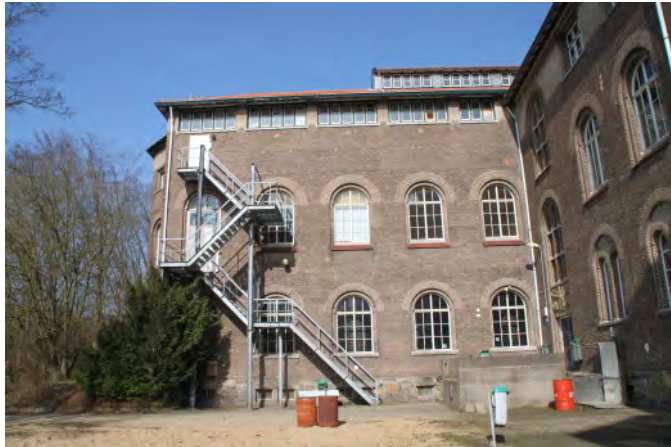
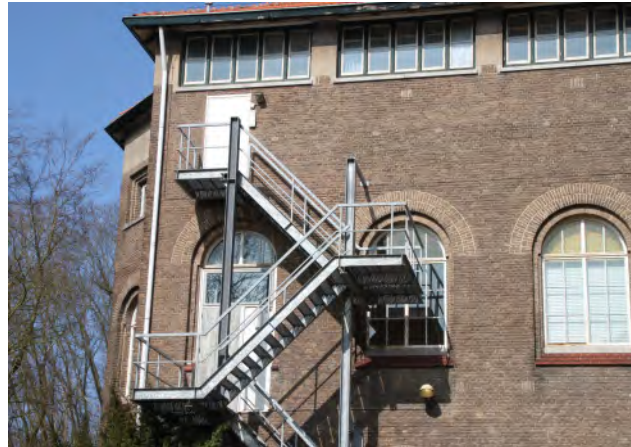
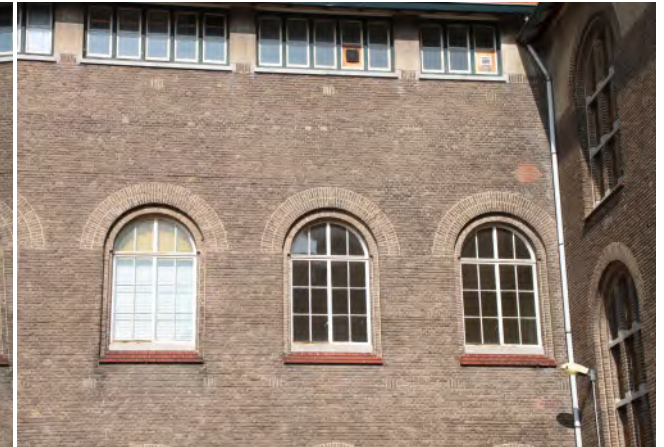
## Zuid-oostgevel

| Locatie | K | Omschrijving | Gebrek | Advies | Hvhd | Ehd | Stabu |
|---|---|---|---|---|---|---|---|
| N-ZO-01-02 | R | Voegwerk, terug liggende voeg | Het voegwerk verkeert voor het grootste gedeelte in goede staat, op enkele plekken is het echter uitgesleten | Vervangen voegwerk 5% | 8 | M2 | 22.72.01 |

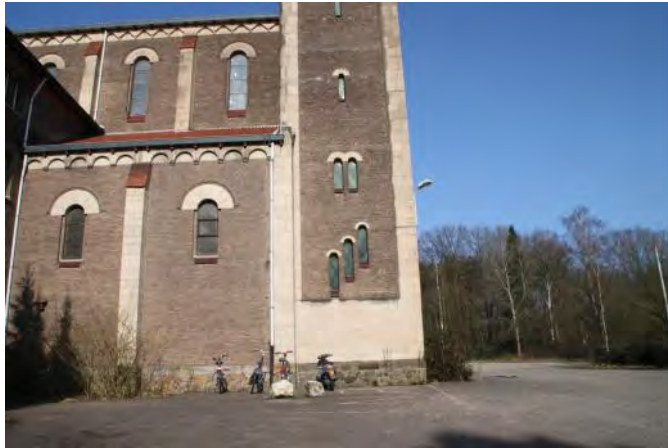
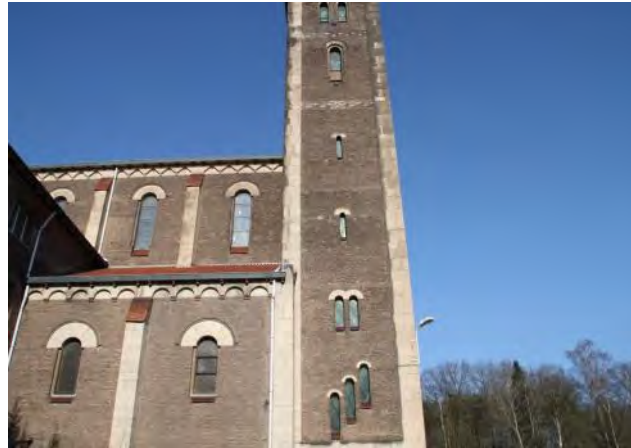
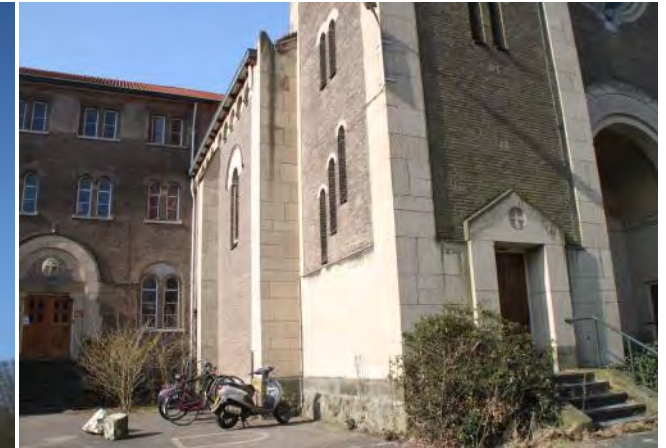
## Oost/Zuid-Kapelgevel incl. toren

| Locatie | K | Omschrijving | Gebrek | Advies | Hvhd | Ehd | Stabu |
|---|---|---|---|---|---|---|---|
| O-ZK-01-02 | M | Keramiek tegels, dakjes steunberen | De afdakjes van de steunberen verkeren in matige staat. Enkele tegels zijn uitgezakt of ontbreken. | Herstellen afdakjes | 5 | St | 22.41.01 |
| O-ZK-01-02 | R | Voegwerk, terug liggende voeg | Het voegwerk verkeert voor het grootste gedeelte in goede staat, op enkele plekken moet het echter vervangen worden | Vervangen voegwerk 5% | 17 | M2 | 22.72.01 |

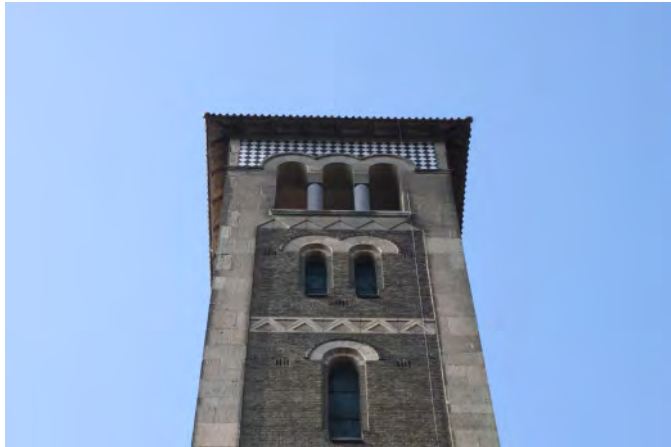
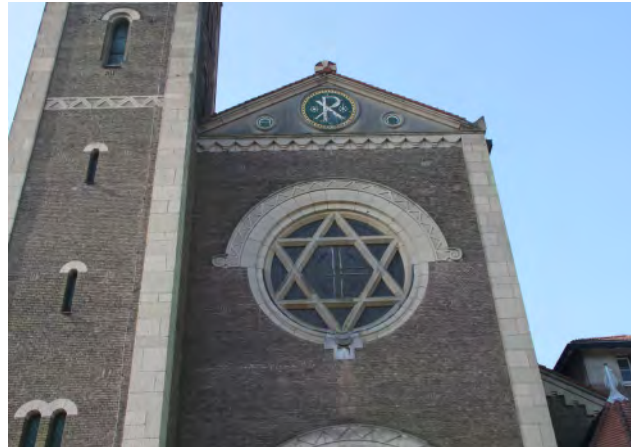
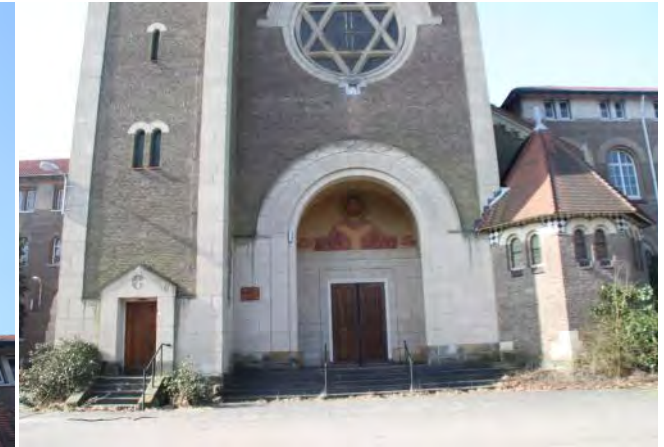
## Oost/Oost-Kapelgevel incl. toren en uitbouw

| | | | | | | | |
|---|---|---|---|---|---|---|---|
| O-OK-01-05 | R | Balustrade, ijzer | De balustrades zijn iets gaan roesten, verkeren in redelijke staat | Nalopen en herstellen balustrades | 4 | M1 | 43.35.01 |

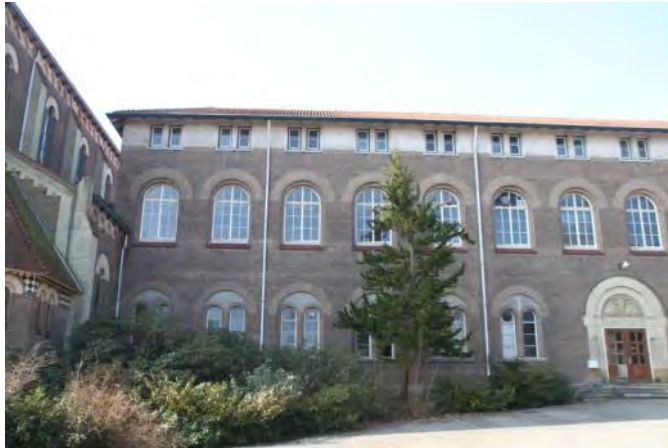
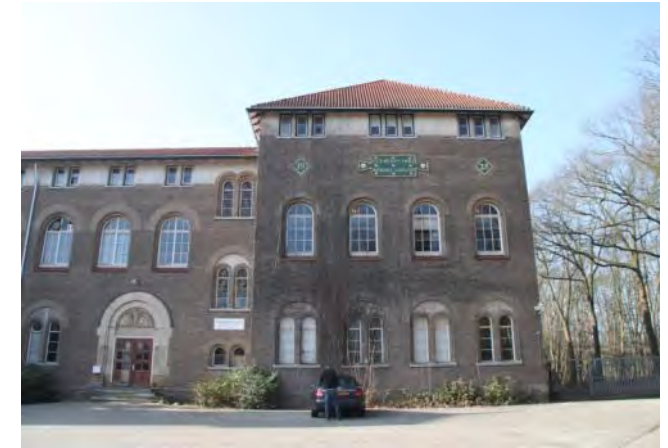
## Oost-Noordgevel

| Locatie | K | Omschrijving | Gebrek | Advies | Hvhd | Ehd | Stabu |
|---|---|---|---|---|---|---|---|
| O-ON-01-05 | M | Natuursteen, zandstenen deuromlijsting | Verkeert in matige staat, besmet en bros | Schoonmaken, nalopen en herstellen zandstenen deuromlijsting | 1 | Pst | 35.35.01 |
| O-ON-01-05 | M | Trap, natuursteen | Verkeert in matige staat. De hardstenen treden van de trap zijn op veel plekken gescheurd of gebroken | Nalopen en herstellen natuursteen trap, scheuren dichtzetten met minerale mortel / opnemen natuurstenen treden, herleggen en bijleveren te kort komend | 15 | M1 | 35.22.12 |

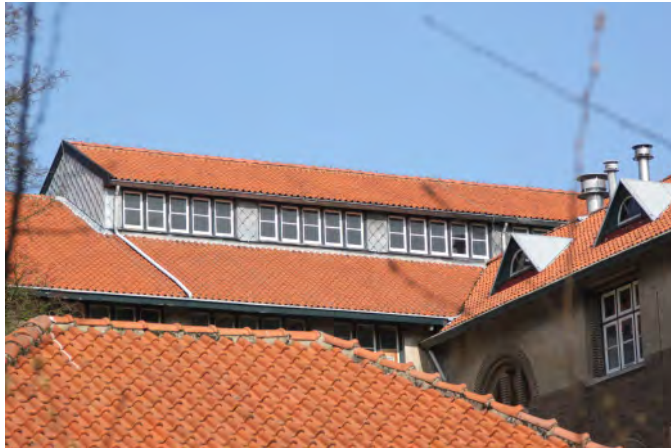
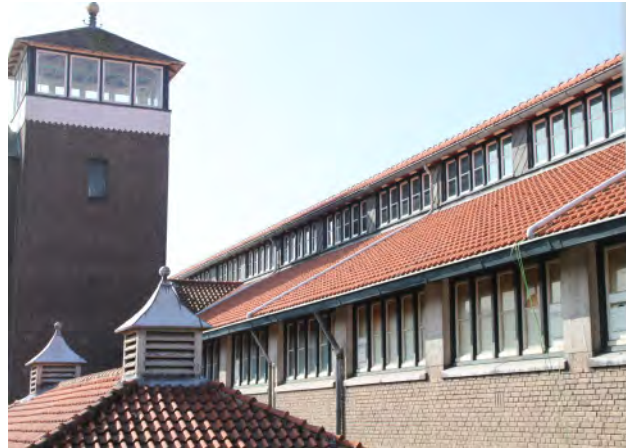
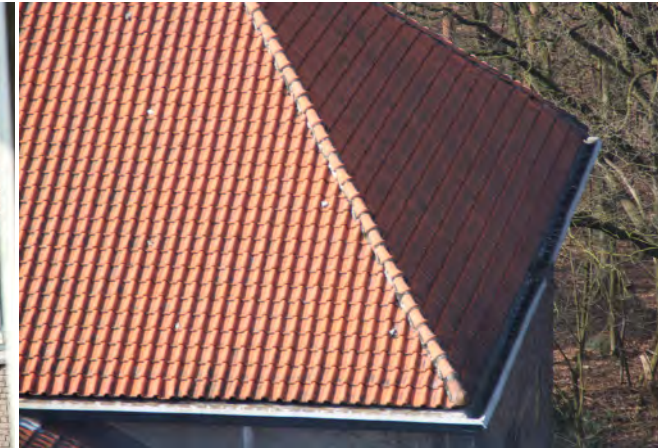
## Noordvleugel DK-01

| Locatie | K | Omschrijving | Gebrek | Advies | Hvhd | Ehd | Stabu |
|---|---|---|---|---|---|---|---|
| N-DK-01-05 | M | Bliksemafleiding | Ter plaatse van de dakopbouw verkeert de bliksemafleiding in matige staat | Herstellen bliksemafleiding | 53 | M1 | 70.88.01 |

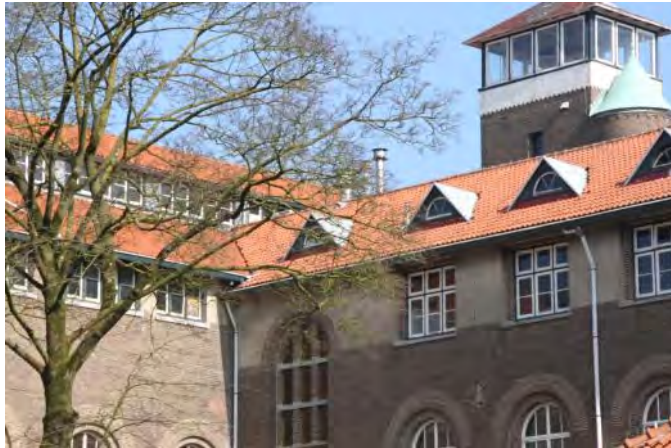
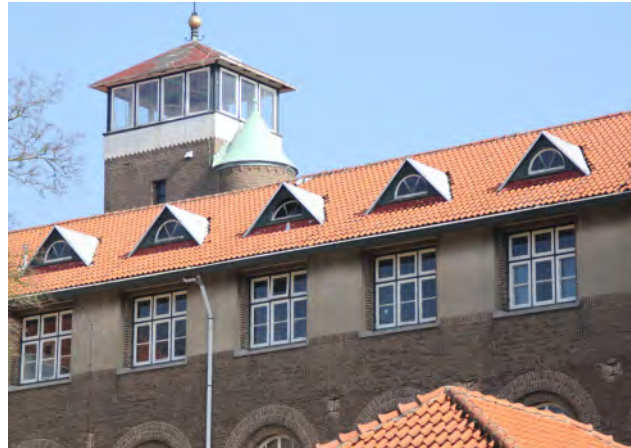
## Westvleugel DK-02

| Locatie | K | Omschrijving | Gebrek | Advies | Hvhd | Ehd | Stabu |
|---|---|---|---|---|---|---|---|
| W-DK-02-05 | M | Bliksemafleiding | Ter plaatse van de dakopbouw verkeert de bliksemafleiding in matige staat | Herstellen bliksemafleiding | 30 | M1 | 70.88.01 |

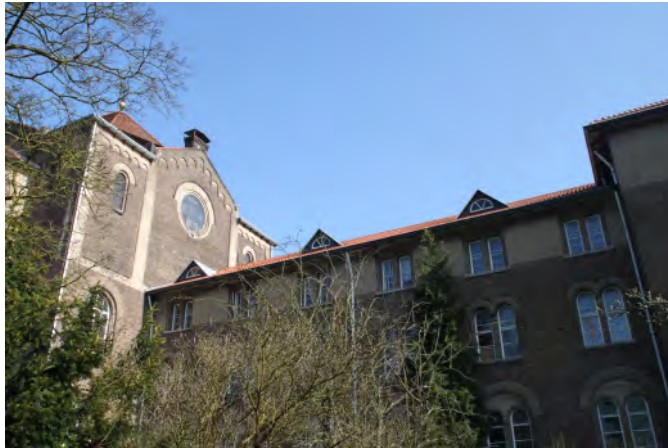
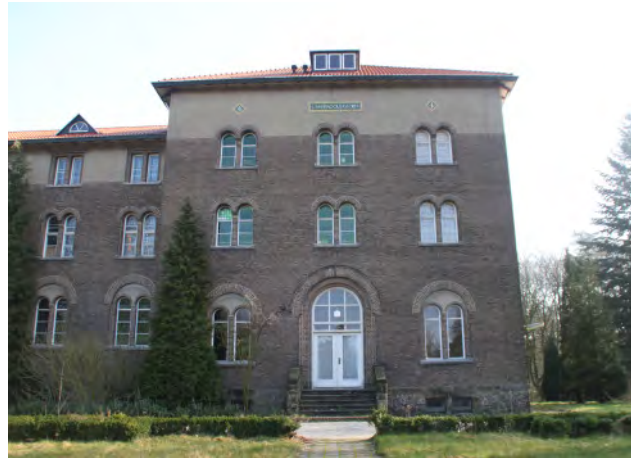
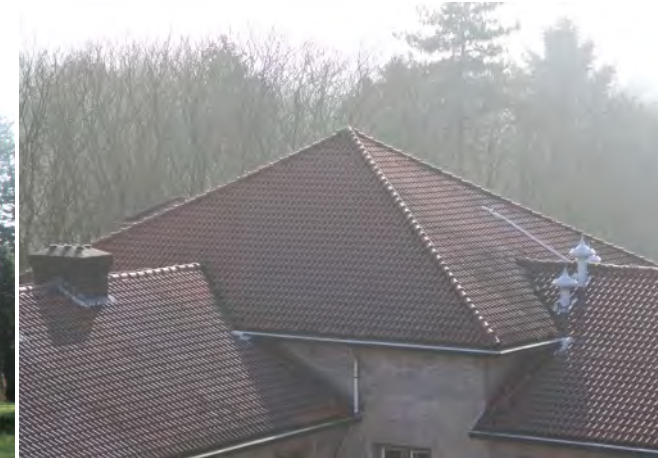
## Westvleugel DK-03

| | | | | | | | |
|---|---|---|---|---|---|---|---|
| W-DK-03-05 | M | Bliksemafleiding | Ter plaatse van de dakopbouw verkeert de bliksemafleiding in matige staat | Herstellen bliksemafleiding | 20,5 | M1 | 70.88.01 |

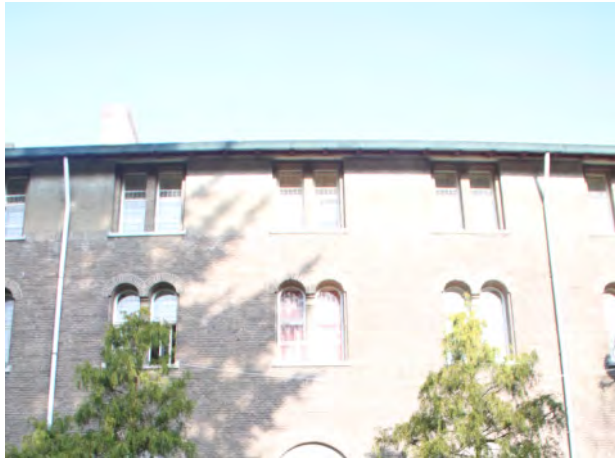
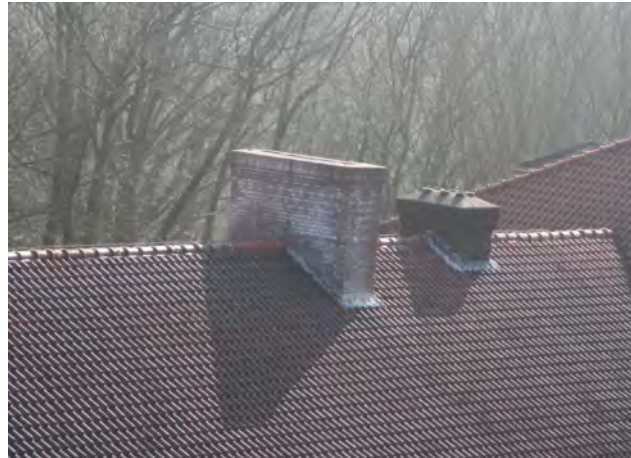
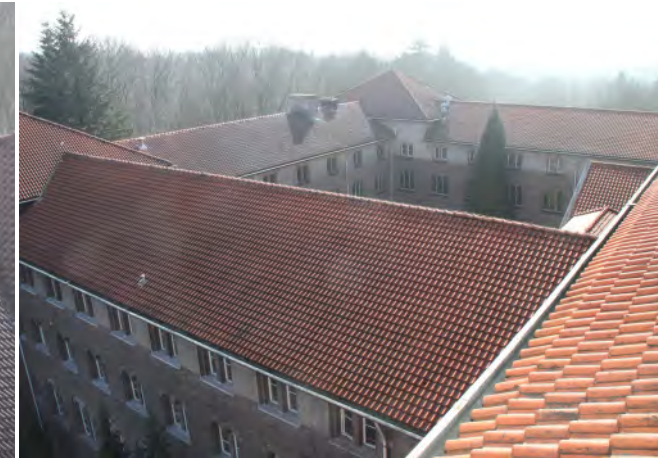
## Zuidvleugel DK-04

| Locatie | K | Omschrijving | Gebrek | Advies | Hvhd | Ehd | Stabu |
|---|---|---|---|---|---|---|---|
| W-DK-04-05 | M | Bliksemafleiding | Ter plaatse van de dakopbouw verkeert de bliksemafleiding in matige staat | Herstellen bliksemafleiding | 26 | M1 | 70.88.01 |

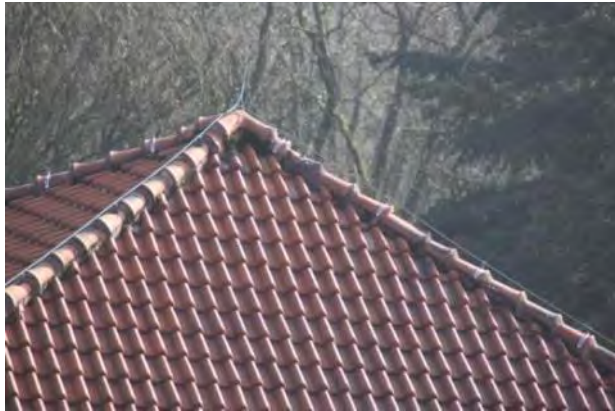
## Oostvleugel DK-05

| Locatie | K | Omschrijving | Gebrek | Advies | Hvhd | Ehd | Stabu |
|---|---|---|---|---|---|---|---|
| W-DK-05-05 | M | Bliksemafleiding | Ter plaatse van de dakopbouw verkeert de bliksemafleiding in matige staat | Herstellen bliksemafleiding | 62 | M1 | 70.88.01 |

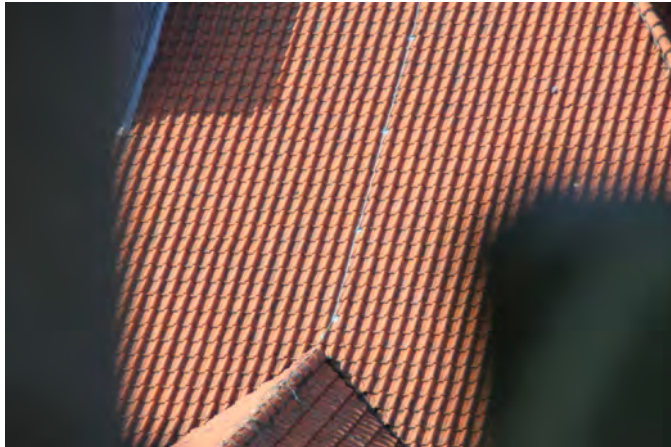
## Oostvleugel DK-06

| Locatie | K | Omschrijving | Gebrek | Advies | Hvhd | Ehd | Stabu |
|---|---|---|---|---|---|---|---|
| O-DK-06-05 | M | Bliksemafleiding | Ter plaatse van de dakopbouw verkeert de bliksemafleiding in matige staat | Herstellen bliksemafleiding | 28 | M1 | 70.88.01 |

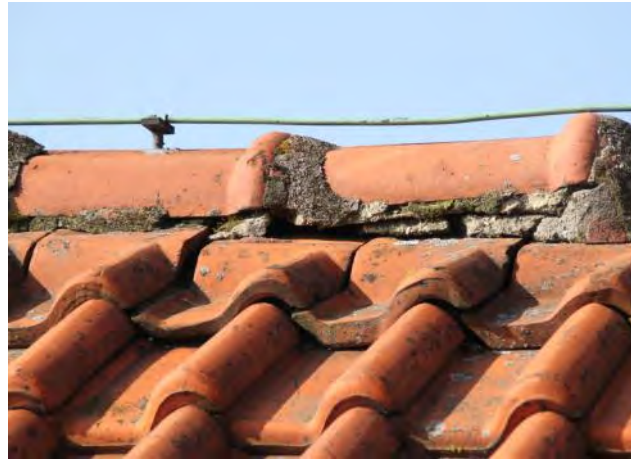
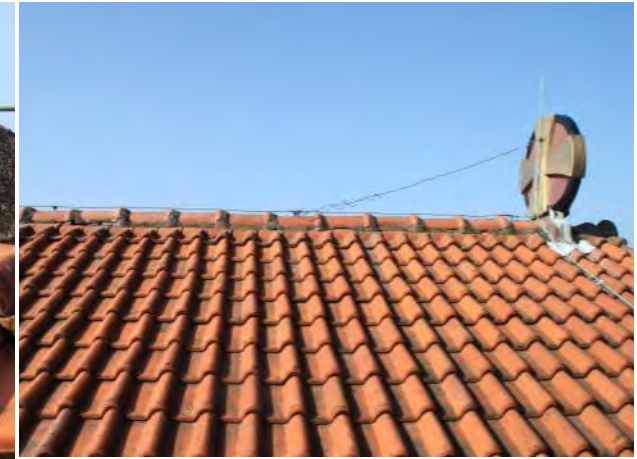
## Kapel DK-07 (incl. aanbouwen, uitkragingen)

| Locatie | K | Omschrijving | Gebrek | Advies | Hvhd | Ehd | Stabu |
|---|---|---|---|---|---|---|---|
| W-DK-07-05 | M | Bliksemafleiding | Ter plaatse van de dakopbouw verkeert de bliksemafleiding in matige staat | Herstellen bliksemafleiding tpv nokken | 74 | M1 | 70.88.01 |

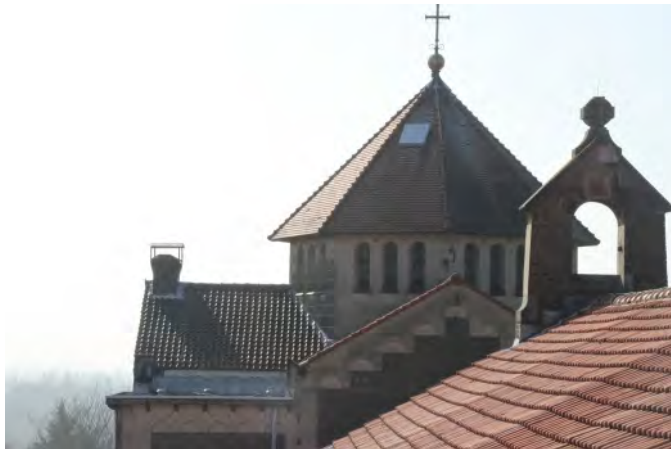
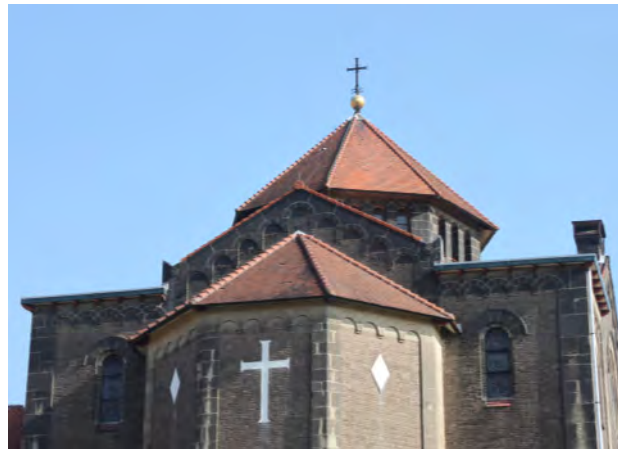
## Bibliotheek DK-08

| | | | | | | | |
|---|---|---|---|---|---|---|---|
| B-DK-08-05 | M | Bliksemafleiding | Ter plaatse van de dakopbouw verkeert de bliksemafleiding in matige staat | Herstellen bliksemafleiding tpv nokken | 15 | M1 | 70.88.01 |

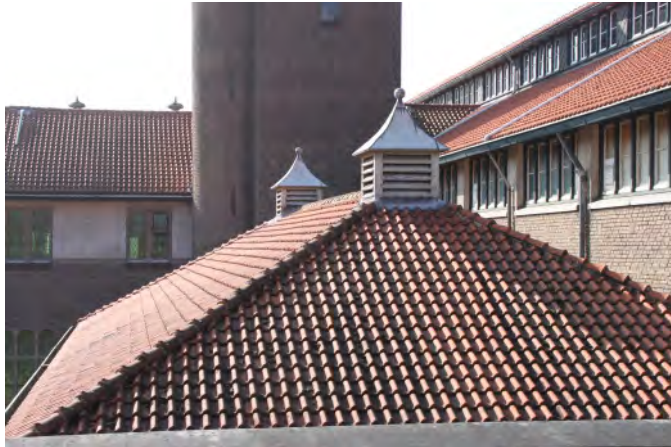
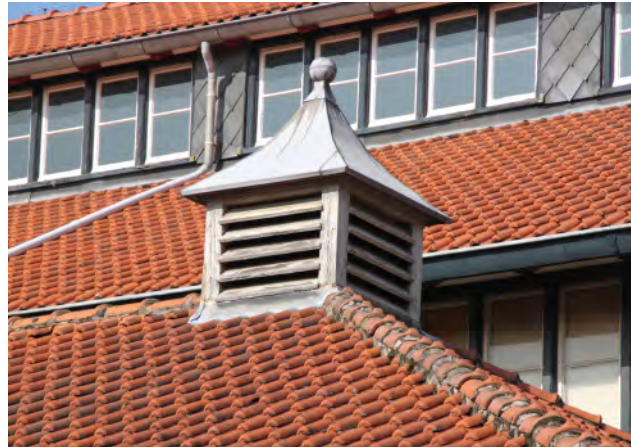
## Noordvleugel DK-09

| Locatie | K | Omschrijving | Gebrek | Advies | Hvhd | Ehd | Stabu |
|---|---|---|---|---|---|---|---|
| N-DK-09-05 | R | Torentjes/pironnen, hout met lood bekleed | Verkeert in redelijke staat, lood is nog goed, hout verkeert in matige staat | Nalopen en schilderen hout, div. repair-care reparaties | 4 | M2 | 46.30.01 |

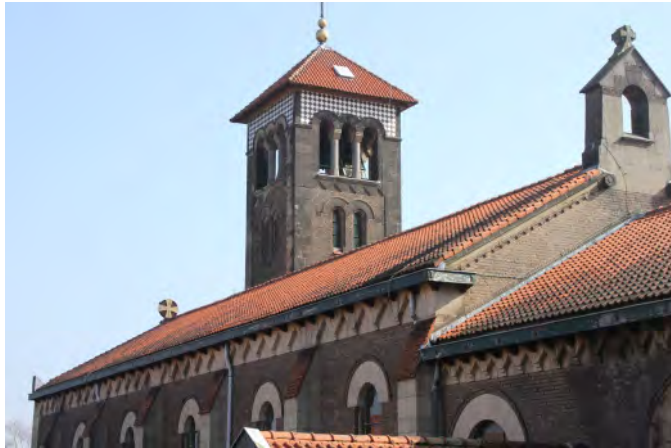
## Kapel DK-10

| Locatie | K | Omschrijving | Gebrek | Advies | Hvhd | Ehd | Stabu |
|---|---|---|---|---|---|---|---|
| K-DK-10-05 | M | Bliksemafleiding | Ter plaatse van de dakopbouw verkeert de bliksemafleiding in matige staat | Herstellen bliksemafleiding tpv nokken | 20 | M1 | 70.88.01 |

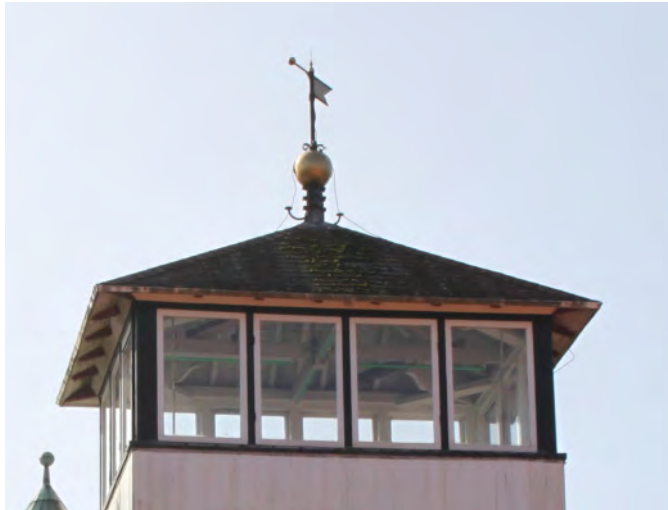
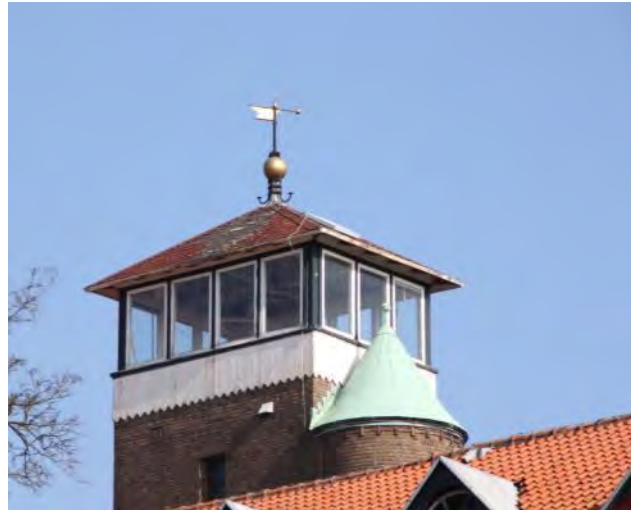
## Westvleugel DK-11

| Locatie | K | Omschrijving | Gebrek | Advies | Hvhd | Ehd | Stabu |
|---|---|---|---|---|---|---|---|
| N-DK-11-05 | M | Bliksemafleiding | Ter plaatse van de dakopbouw verkeert de bliksemafleiding in matige staat | Herstellen bliksemafleiding tpv nokken | 10 | M1 | 70.88.01 |
