Bomeneffectanalyse

79 bomen  
Neboklooster  
Nijmegen

Onze referentie: 193601

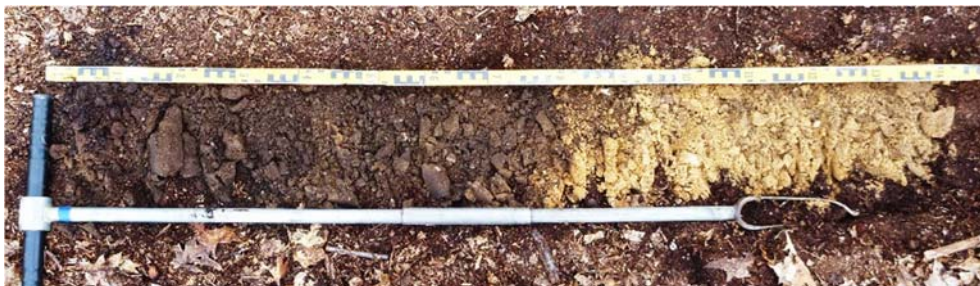
Foto 4. Bodemprofiel bos

De toplaag van de bodem bestaat de eerste 10 tot 15 cm uit een strooisellaag. Daaronder bestaat de bodem tot circa 80 cm diepte uit matig grof, redelijk humeus zand. Daaronder bevindt zich tot circa 140 cm diepte grof tot zeer grof, uiterst humusarm zand (zie foto 4). In de houtwal tussen de sportvelden in heeft de bodem een andere opbouw. Hier bestaat het gehele profiel tot en met 130 cm diepte uit matig grof, matig tot redelijk humeus zand (zie foto 5).

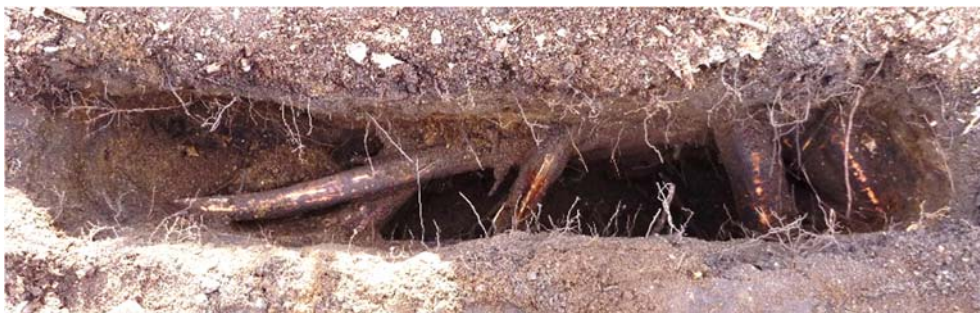
Foto 6. Beeld van beworteling

Wij hebben wortels aangetroffen tot op circa 80 cm diepte, maar de meeste wortels bevinden zich in de laag tussen het maaiveld en 60 cm diepte (zie foto 6). De kluiten van de bomen zijn vrij compact. Nabij de stamvoet van de bomen is de beworteling zeer intensief (zie foto 7). Op circa 1 m afstand vanaf de stamvoet is de beworteling nog steeds intensief, maar de diameter van de wortels is kleiner dan 8 cm (zie foto 8).

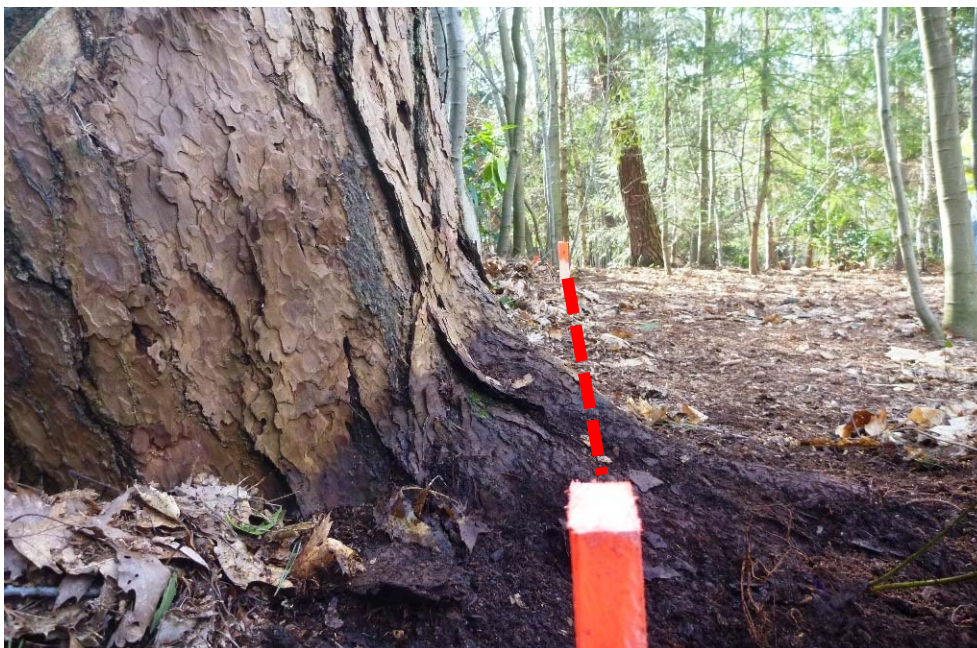
Op basis van de conditie van de bomen en de knelpunten uit paragraaf 4.1 hebben wij de invloed van de werkzaamheden op de bomen bepaald. Tabel 5 toont de invloed van de voorgenomen plannen in aantallen. In bijlage 3 is de invloed van de plannen op elke boom afzonderlijk op een thematische kaart afgebeeld. Op foto 9 is een situatie te zien waarbij de invloed op de boom zeer negatief is.

Foto 9. Effect zeer negatief
