# Onderzoeksrapportage

Bomen effect analyse perceel Vossenlaan 76,  
Nijmegen

Martijn van der Spoel  
20 juni 2014

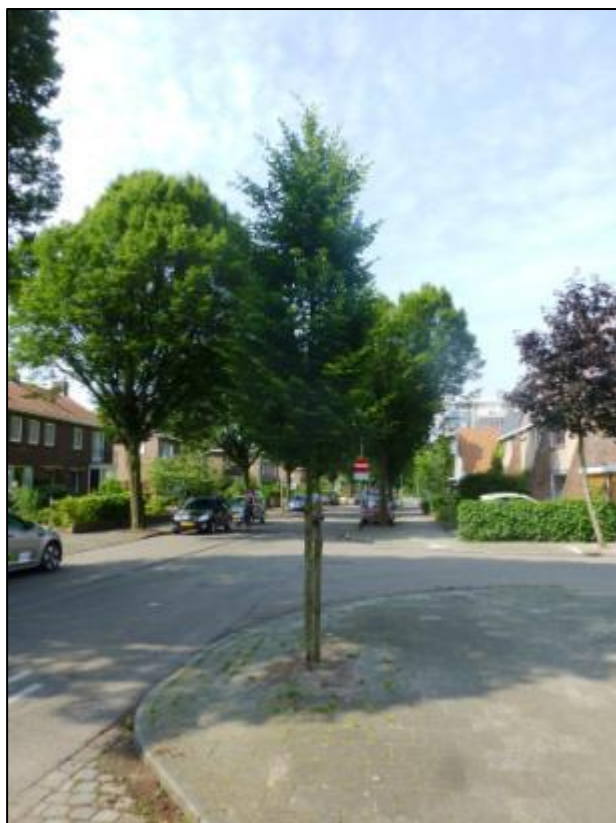
Foto 1: boom nummer 1

| Nr. | Soort | Diameter | Conditie | Mech. Kwal | Toekomst-verwachting | Opmerkingen |
|---|---|---|---|---|---|---|
| 1. | <i>Carpinus betulus</i><br>'Fastigiata' | 7 cm | Goed | Goed | Goed | - |

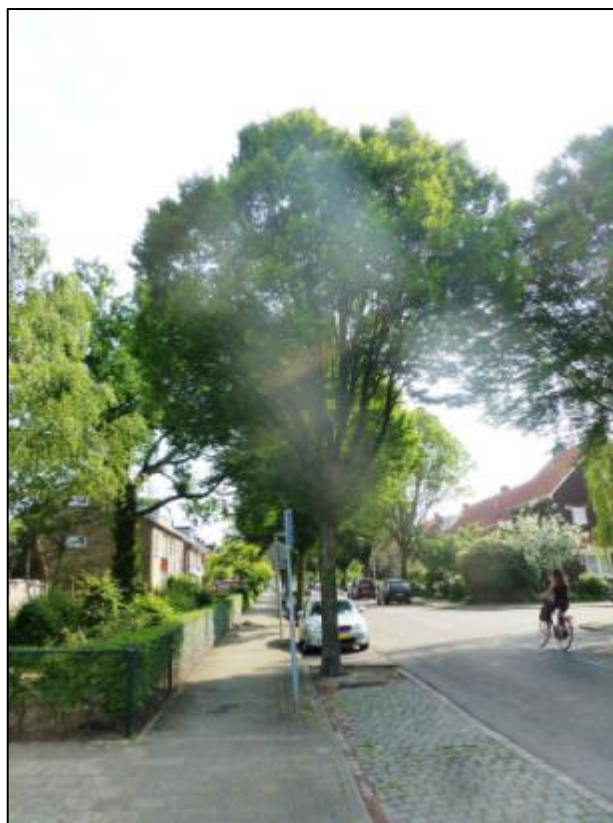
Foto 2: boom nummer 2

| Nr. | Soort | Diameter | Conditie | Mech. Kwal | Toekomst-verwachting | Opmerkingen |
|---|---|---|---|---|---|---|
| 2. | <i>Carpinus betulus</i><br>'Fastigiata' | 37 cm | Goed | Goed | Goed | - |

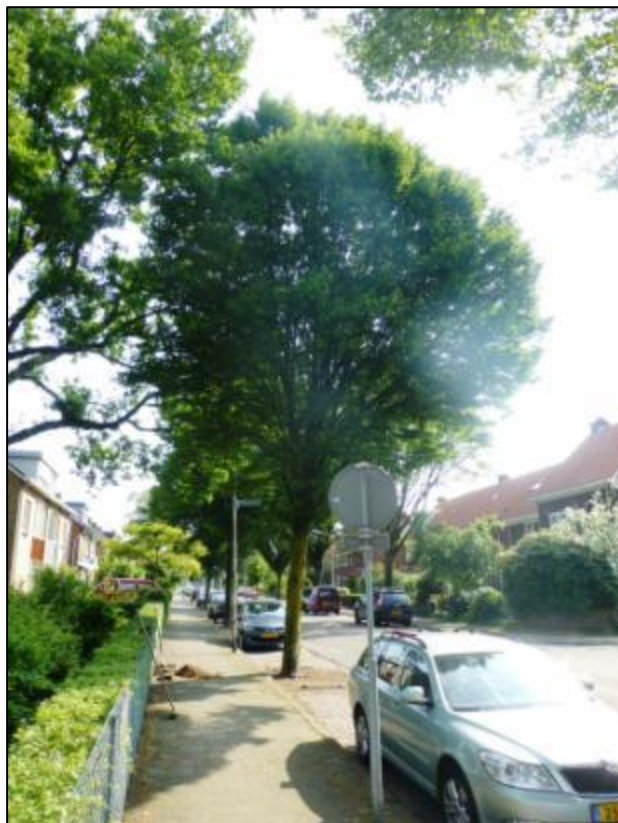
**Foto 3:** boom nummer 3

| Nr. | Soort | Diameter | Conditie | Mech. Kwal | Toekomst-verwachting | Opmerkingen |
|---|---|---|---|---|---|---|
| 3. | <i>Carpinus betulus</i><br>'Fastigiata' | 36 cm | Goed | Goed | Goed | - |

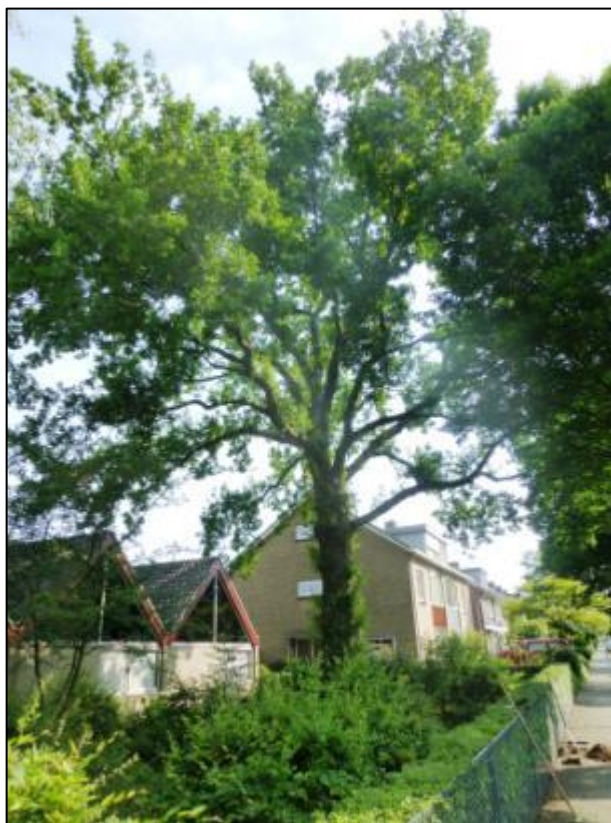
**Foto 4:** boom nummer 4

| Nr. | Soort | Diameter | Conditie | Mech. Kwal | Toekomst-verwachting | Opmerkingen |
|---|---|---|---|---|---|---|
| 4. | <i>Quercus robur</i> | 95 cm | Redelijk | Goed | Redelijk | Licht dood hout in kroon, veel stamschot, boom is in 2013 fors gesnoeid. Enkele takken hangen te laag ten opzichte van de geplande nieuwbouw. Op stamvoet beginnende aantasting van vermoedelijk honingzwam |

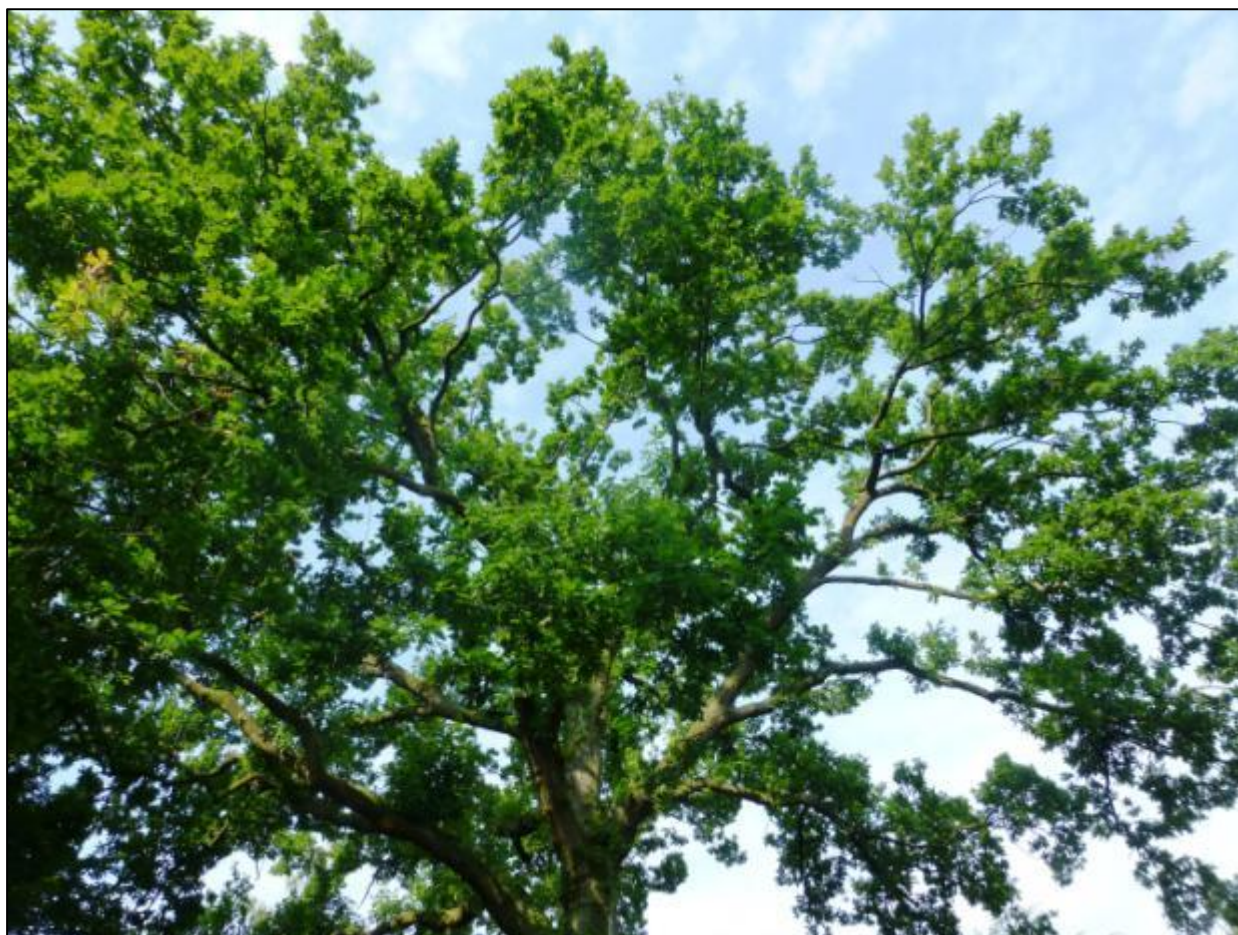
**Foto 5:** de fors gesnoeide kroon van boom nummer 4

Geadviseerd wordt de boom voor de werkzaamheden te snoeien. De snoei zal gericht zijn op het verwijderen/inkorten van laaghangende takken die mogelijk schade op kunnen lopen door het werken met machines en om voldoende ruimte voor de werkzaamheden te creëren.

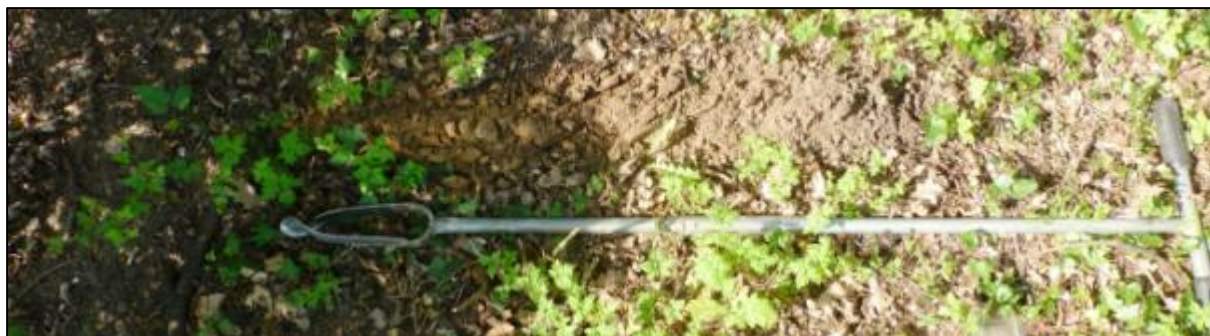
De toplaag van de bodem bestaat uit een 5 cm dikke, rijke strooisellaag. Vanaf een diepte van 5 tot 90 cm bestaat de bodem uit humushoudend zand. Naar mate de diepte toeneemt, neemt ook het gehalte in organische stof af. Vanaf een diepte van 90 cm gaat de bodem over in humusarm zand (moedermateriaal). Het grondwaterniveau is niet aangetroffen tijdens het onderzoek.

**Foto 6:** profielboring

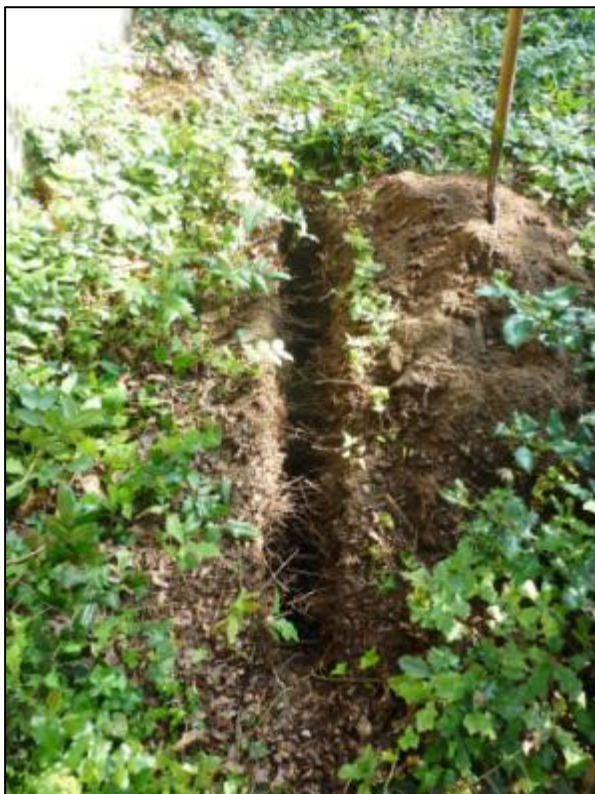
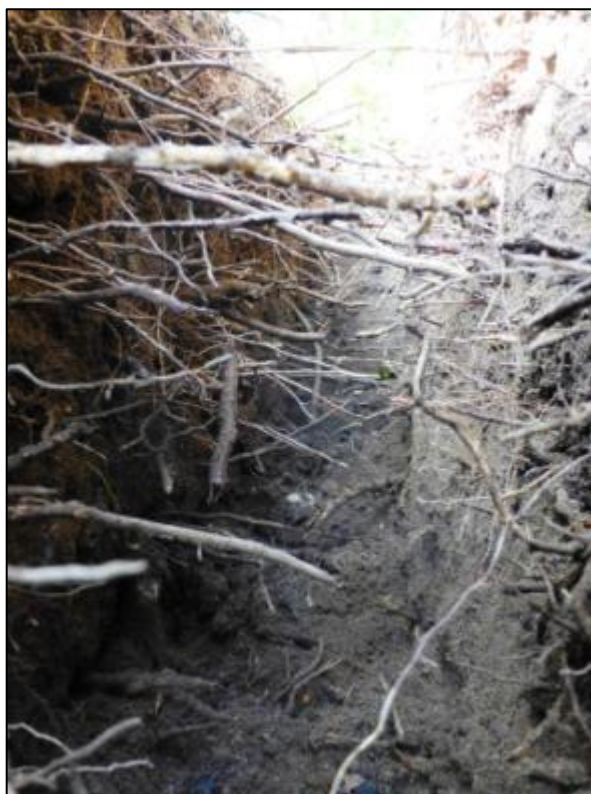
Nabij boom nummer 4 is, op een afstand van circa 3,5 (op de grens van de toekomstige bebouwing aan de noordwestzijde) en 2 meter uit de boom (locatie toekomstig voetpad, noordoostzijde), een proefsleuf gegraven. Door middel van deze proefsleuf is de beworteling van de boom onderzocht, ter hoogte waar de toekomstige bebouwing en voetpaden ingetekend zijn.

De beworteling van boom nummer 4 strekt zich uit tot een diepte van ten minste 85 cm. De beworteling is extensief met (zeer) fijne wortels in de laag van 25 tot 85 cm van de bodem. De diameter van deze wortels bedraagt maximaal 1 cm. Plaatselijk is een dikkere wortel aangetroffen met een diameter tot 3 cm. Geconcludeerd kan worden dat de boom het merendeel van de beworteling heeft ontwikkeld in tuin en de open grond rond de boom.

**Foto 7:** proefsleuf nabij de gevel van het GHC

**Foto 8:** doorzicht proefsleuf

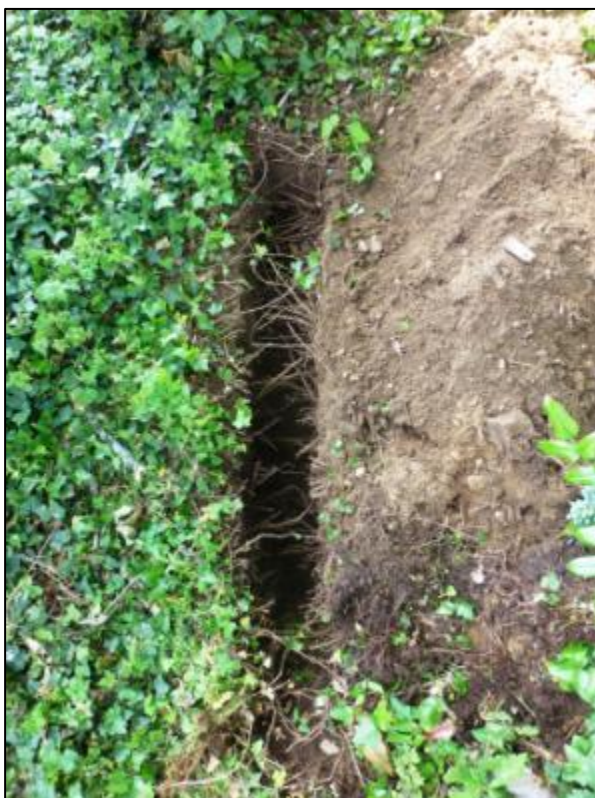
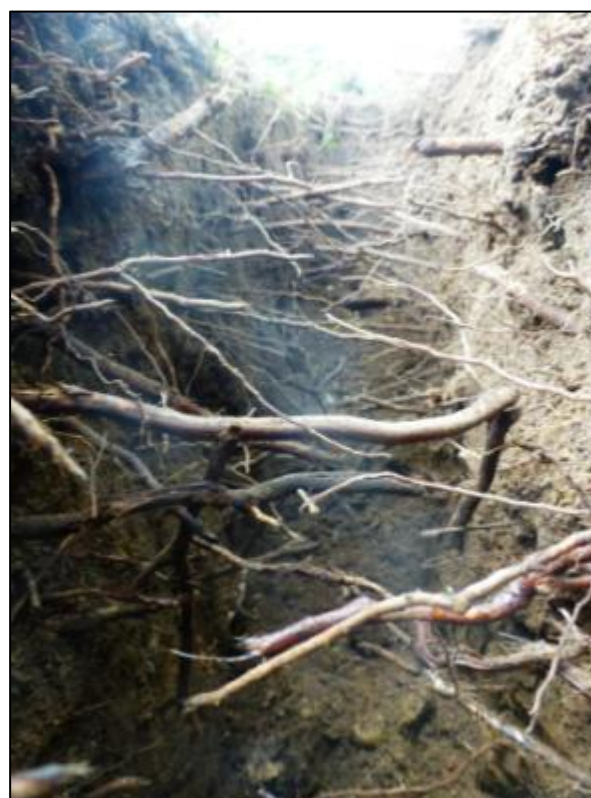
**Foto 9:** proefsleuf op 2 meter uit hart stam waar de tuinpaden gepland zijn

**Foto 10:** doorzicht proefsleuf

Aan weerszijden van de boom worden voetpaden tussen trottoir en voordeur aangelegd. Het ontgraven van een benodigd cunet kan tot wortelschade leiden. Dit heeft een negatieve invloed op de conditie en toekomstverwachting van de boom.

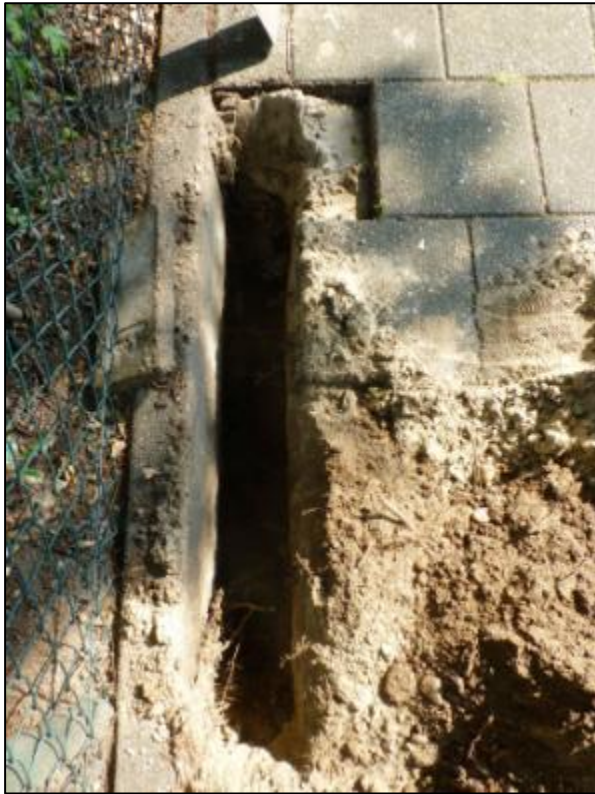
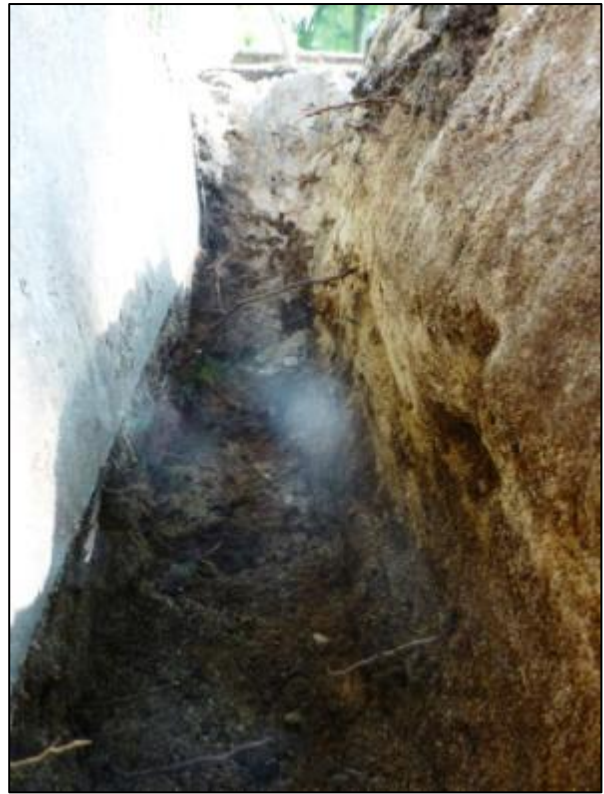
Nabij boom nummer 3 is op de erfafscheiding een proefsleuf gegraven. Hier is een zeer extensieve beworteling aangetroffen met een diameter tot 0,5 cm. Geconcludeerd kan worden dat de beworteling van boom nummer 1, 2 en 3 zich heeft ontwikkeld binnen de boomspiegel en de omliggende bodem onder de verhardingen (met name de parkeerplaatsen en het trottoir).

**Foto 11:** proefsleuf op erfafscheiding

**Foto 12:** doorzicht proefsleuf
