# Boom Effect Analyse

3 Zomereiken winkelcentrum Weezenhof

| Project | BEA Winkelcentrum Weezenhof |
| Datum | 19-06-2022 |

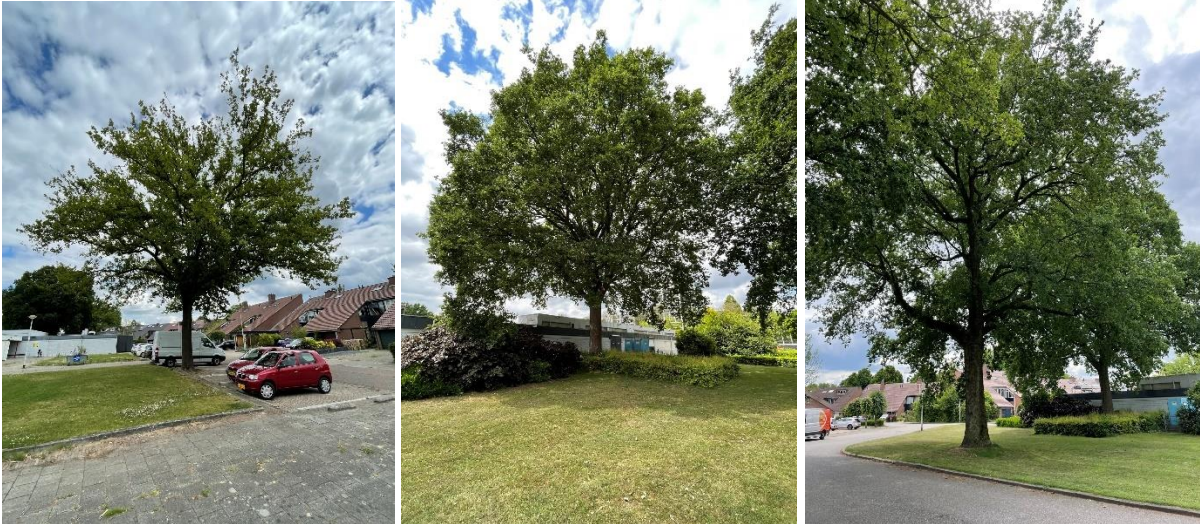
Figuur 2: impressie van de 3 Zomereiken (resp. boom 1, 2 en 3).

**Boom 1** (boomnummer 28217 volgens de Groenatlas) betreft een Zomereik met een stamdiameter van ca. 70 cm. en staat momenteel in verharding, waarbij veel wortelopdruk zichtbaar is. Wat conditie betreft is de boom aan te merken als ‘redelijk’ volgens Roloff (zie figuur 4), hetgeen aangeeft dat er geen- tot weinig groei zichtbaar is. De bladbezetting is met name in de hogere kroon wat minder als boom 2 en 3. Verwacht wordt dat de huidige plantplaats in verharding daar mogelijk oorzaak van is.

**Boom 2** (boomnummer 28244) betreft een Zomereik met een stamdiameter van ca. 100 cm. De boom staat in een plantvak net naast het huidige winkelcentrum (Lidl) op de kop van een laaddock. Qua conditie valt de boom in ‘goed’ volgens Roloff. De bladbezetting en scheutlengte is goed- tot zeer goed, ook in de hogere kroon.

**Boom 3** (boomnummer 28245) betreft een Zomereik met een stamdiameter van ca. 90 cm. De boom staat in gazon op relatief korte afstand van bestaande verharding. De stamvoet staat op een lichte verhoging, de trottoirbanden langs de weg laten iets van wortelopdruk zien. Ook hier valt de boom qua conditie in ‘goed’ volgens Roloff. De Bladbezetting en scheutlengte is goed.

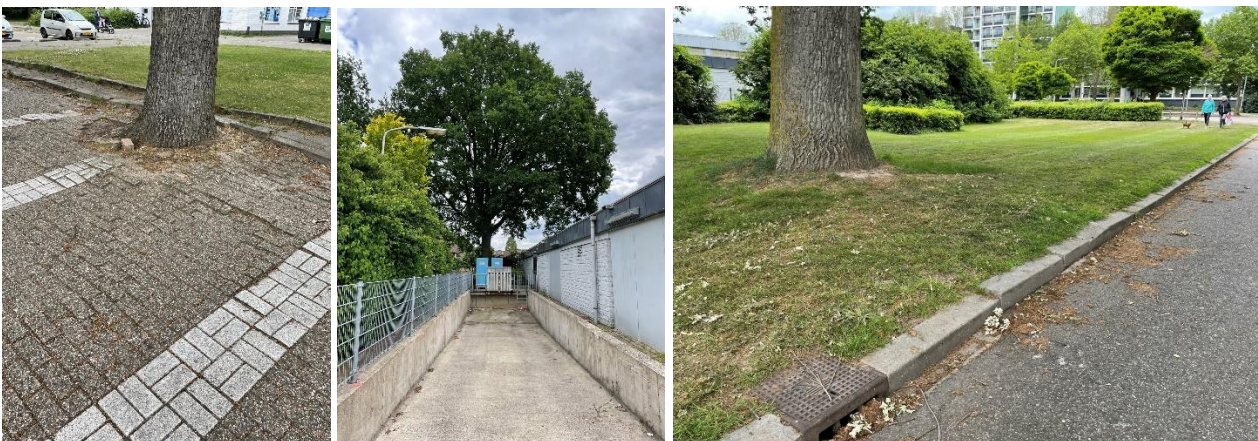
Figuur 3:, opdruk bij resp. boom 1 en 3 en bestaand laaddock bij boom 2

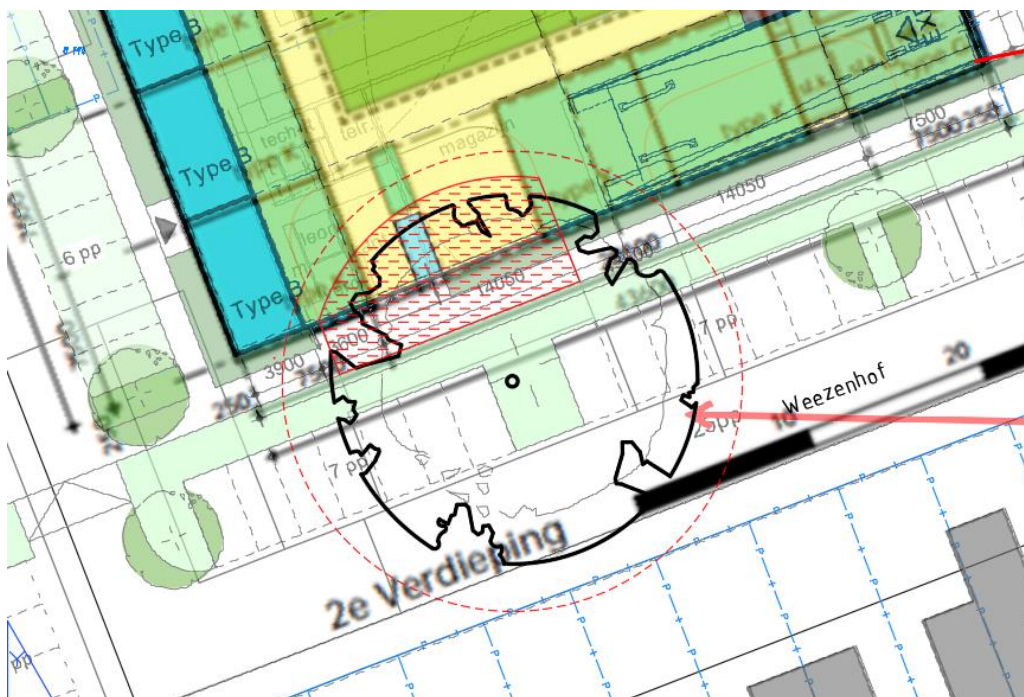
Door de hoogbouw binnen de kroonprojectie van boom 1 te realiseren, zal zonder aanvullende maatregelen door uit te voeren grondwerkzaamheden een groot gedeelte van het bestaande wortelgestel beschadigd worden. De boom vindt zijn voeding voornamelijk in het aan de noordzijde van de boom gelegen gazon, omdat daar geen verharding is en de boom daar zijn voedingsstoffen vindt. Juist daar is men voornemens hoogbouw te realiseren. Het relevante gedeelte van de kwetsbare wortelzone is in rood gearceerd op afbeelding 9.

Ter plaatse van boom 1 is door de architect een sparing bedacht om een zo groot mogelijk gedeelte van de aanwezige boomkroon te behouden. Deze sparing is in geel zichtbaar gemaakt op figuur 9 (tevens zichtbaar op figuur 8). Voor figuur 9 is gebruik gemaakt van aangeleverde informatie over de daktuin. De voorziene sparing zit op een hoogte van 6,00 m. boven maaiveld in het gebouw.

Bij verdere ontwikkeling en groei van de boom kan de boomkroon onder optimale condities een diameter bereiken van 25 m. (volgens Boommonitor van het Handboek Bomen 2018). Deze toekomstige kroon is eveneens weergegeven in figuur 9 (dunne rode cirkel).

Figuur 9 laat zien dat de sparing in het gebouw niet groot genoeg is om de volledige boomkroon (voor nu en de toekomst) te sparen. Ook zit de sparing enkele meters te hoog (zie figuur 2). Indien het gebouw in het maaiveld moet worden aangebracht, wordt een groot gedeelte van het wortelgestel beschadigd door enerzijds de realisatie van het gebouw en anderzijds de realisatie van een tegelpad langs dat gebouw. Bovendien moet bij realisering van het gebouw rekening worden gehouden met voldoende werkruimte (steigers e.d.). Eventuele negatieve effecten van weerkaatsende wind en weerkaatsend zonlicht zijn voorsnog buiten beschouwing gelaten.

1. Snoeien van de boom:
  - a. Eventueel eenzijdig kroonreductie uitvoeren (door snoei compacter maken van de boomkroon, eventueel alleen op plaatsen waar dit nodig is). Het nadeel hiervan is dat de natuurlijke verschijningsvorm enigszins wordt aangetast;

- b. Opkronen van de boom. Het nadeel hiervan is dat er naar rato weinig kroon overblijft, als gestreefd moet worden naar een opkroonhoogte van 6,00 m en de verschijningsvorm ook hier wordt aangetast;

2. Bouwkundig verlagen van de sparing totdat de begane grond onder de boom door kan worden gerealiseerd;
3. Bouwkundig verbreden van de sparing, waarbij mogelijk ook ontwikkelruimte (tot een boomkroon met een diameter van 25 m. mogelijk is);

4. Bouwkundig werken met overkluizingen of zwevende (brug-)constructies in het gebouw en aan het straatwerk zodat er geen- tot zeer weinig grondwerk in het rood gearceerde gedeelte hoeft plaats te vinden;

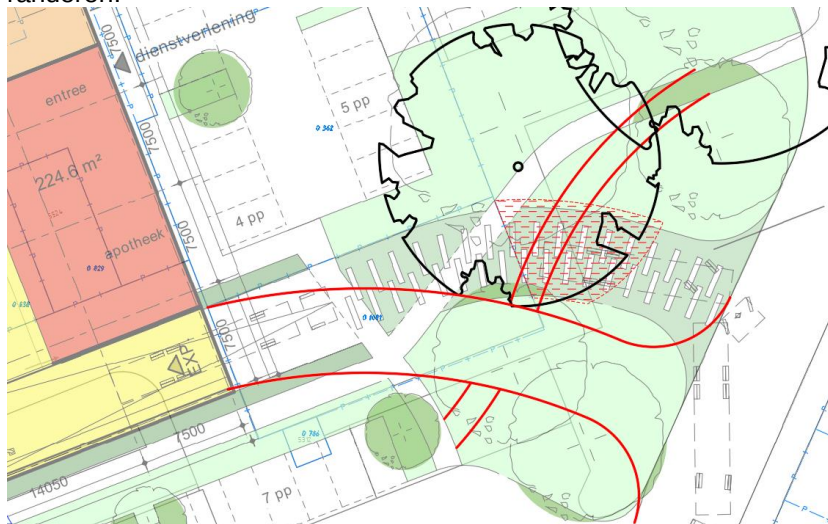
Figuur 10: alternatieve inrichting boom 2

Voor boom 2 is het wenselijk om de toegang naar het laaddock tot (ruim) buiten de huidige kroonprojectie af te buigen om zo de boom te behouden. Dit in verband met verwachte as-lasten t.b.v. bevoorrading van de supermarkt. Tevens is het wenselijk om het wandelpad te verleggen, omdat het door- of vlak langs de stamvoet loopt (e.e.a. onder voorbehoud van de juiste plaats van de boom, die nu op basis van een luchtfoto is ingetekend). Het pad dient bij voorkeur te bestaan uit een zo dun mogelijke laag halfverharding op de bestaande ondergrond (niet meer dan strikt noodzakelijk)

Het rood gearceerde betreft het gedeelte van boomwortels dat beschadigd raakt, als geen maatregelen getroffen worden. Verondersteld wordt dat boomwortels onder het bestaande gebouw niet aanwezig zijn (on-doordringbare wand of vloer aanwezig). Dit kan in een aanvullend onderzoek worden bevestigd (graven proef-sleuf m.b.v. een minigraver of raadpleging van oude bouwtekeningen).

Als alternatief kan er gekeken worden naar het realiseren van een (ondergrondse) brugconstructie om de druk van as-lasten op het wortelpakket op te vangen. Verdere uitwerking en invulling hiervan zal in overleg met de architect en constructeur moeten worden opgepakt, waarbij vermeldt dient te worden dat dergelijke constructies vaak kostbaar zijn.

Het is wenselijk om alle werkzaamheden binnen de kroonprojectie onder ETT-toezicht uit te voeren om zo het behoud van de boom maximaal te garanderen.
