## BEA 7 beuken St. Agnetenweg 25 te Nijmegen

Martijn van der Spoel  
12 februari 2021

Bomen Effect Analyse 7 beuken St. Agnetenweg 25 te Nijmegen

AC-21-0019

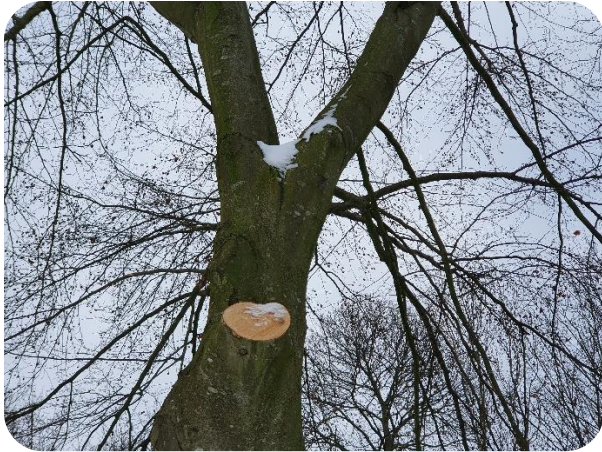
Foto 1: verwijderde tak van boomnr. 1

| Nr. | Soort | Diameter | Conditie | Mechanische kwaliteit | Toekomst-verwachting | Overhang kroon | Opmerkingen |
|---|---|---|---|---|---|---|---|
| 1. | <i>Fagus sylvatica</i> | 65 cm | Redelijk | Redelijk | Redelijk (10-15 jaar) | 7 m | Tak van circa 30 cm verwijderd. Betonplaat in/tegen stamvoet |

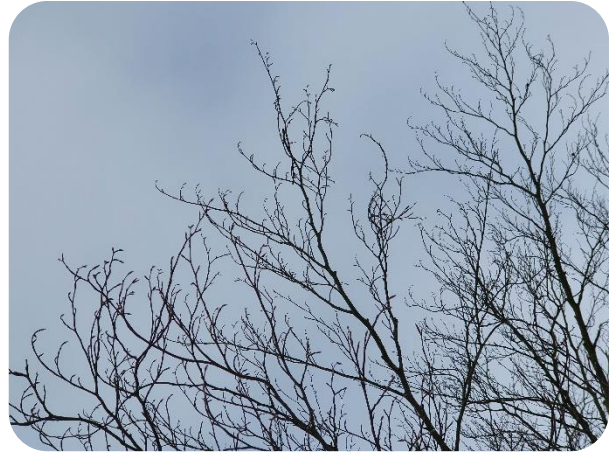
Foto 2: verminderde conditie van boomnr. 6

| Nr. | Soort | Diameter | Conditie | Mechanische kwaliteit | Toekomst-verwachting | Overhang kroon | Opmerkingen |
|---|---|---|---|---|---|---|---|
| 6. | <i>Fagus sylvatica</i> 'Atropunicea' | 55 cm | Matig | Redelijk | Redelijk (10-15 jaar) | 7 m | Tak van circa 30 cm verwijderd. Betonplaat in/tegen stamvoet |

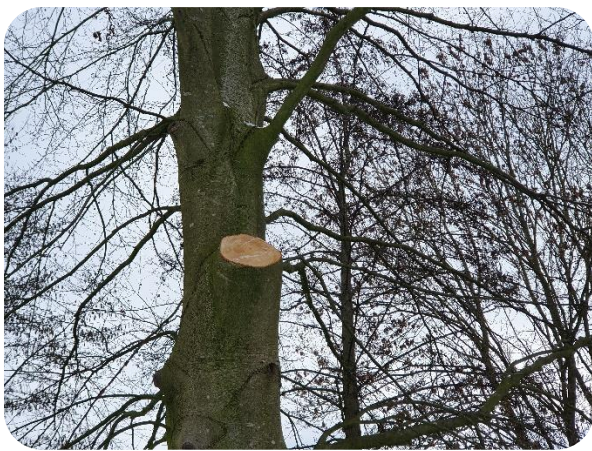
Foto 3: verwijderde tak van boomnr. 6

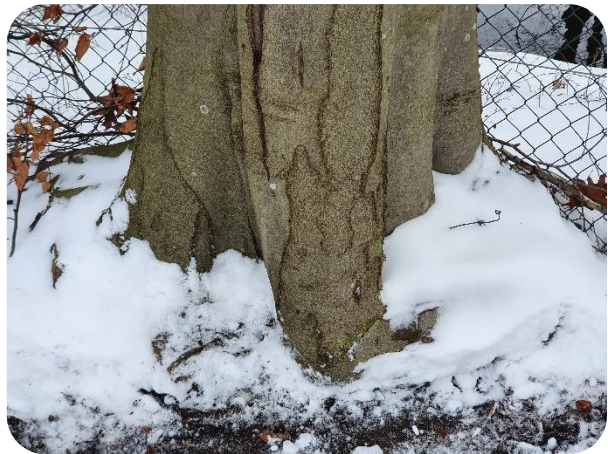
Foto 4: versterkende groei op stamvoet boomnr. 7

| Nr. | Soort | Diameter | Conditie | Mechanische kwaliteit | Toekomst-verwachting | Overhang kroon | Opmerkingen |
|---|---|---|---|---|---|---|---|
| 7. | <i>Fagus sylvatica</i> | 65 cm | Matig | Redelijk | Redelijk (10-15 jaar) | 8 m | Versterkende groei stamvoet. Betonplaat in/tegen stamvoet |

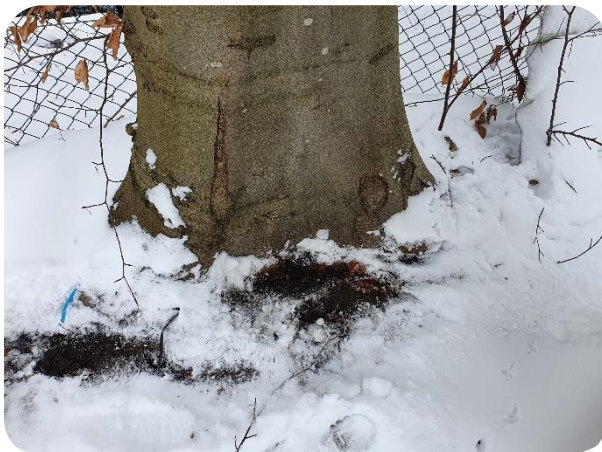
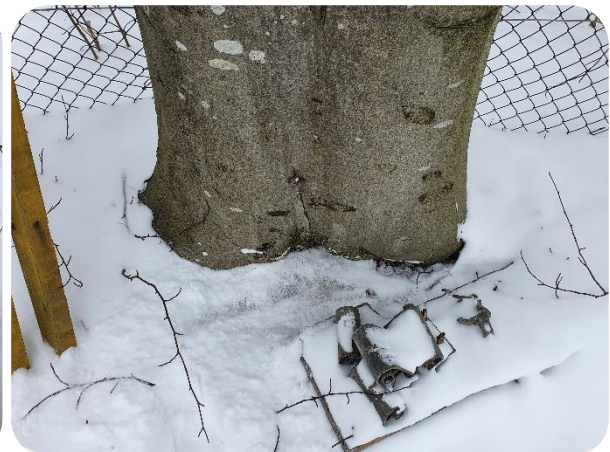
Foto 5 en 6: de betonplaat groeit in de stamvoeten van de bomen

De bomen staan direct naast een betonplaat. Door diktegroei van de stamvoeten, groeit de betonplaat in de stamvoeten van de bomen. Hierdoor wordt de diktegroei van de stamvoeten van de bomen sterk belemmerd waarbij de sapstroom wordt beperkt. Dit heeft of gaat van invloed zijn op de conditie van de bomen.

Indien de betonplaat bij de bomen wordt verwijderd, zal dit schade opleveren aan de stamvoeten van de bomen welke over de plaat zijn heen gegroeid. Tevens is de verwachting dat de bomen een deel van hun stabiliteit ontleen aan de betonplaat.

Om wortelschade te voorkomen, moet het oprooien van de betonplaat (de plaat het verste van de bomen af) voorzichtig plaatsvinden om wortelschade te voorkomen. de plaat aan de zijde van de bomen kan worden behouden om verdere schade aan de stamvoeten van de bomen te voorkomen. De toekomstige groei van de bomen wordt dan echter wel beperkt. Eventueel kan de plaat worden verwijderd indien de delen bij de stamvoeten worden gezaagd en, indien mogelijk, handmatig worden verwijderd. Het advies is om aansluitend een stabiliteitsmeting uit te voeren om de stabiliteit van de bomen te toetsen.
