**Rapportage asbestinventarisatie  
conform certificatieschema asbestinventarisatie en  
asbestverwijdering  
Projectnummer: 20180323**

Complex Joachim en Anna aan de  
Groesbeekseweg 327 te Nijmegen

Documentkenmerk : R20180323\_Asbest\_V1  
Versie : 1  
Datum onderzoek : 16, 17 en 18 mei 2018  
Datum rapportage : 26 juni 2018  
Rapportage geldig tot : 26 juni 2021

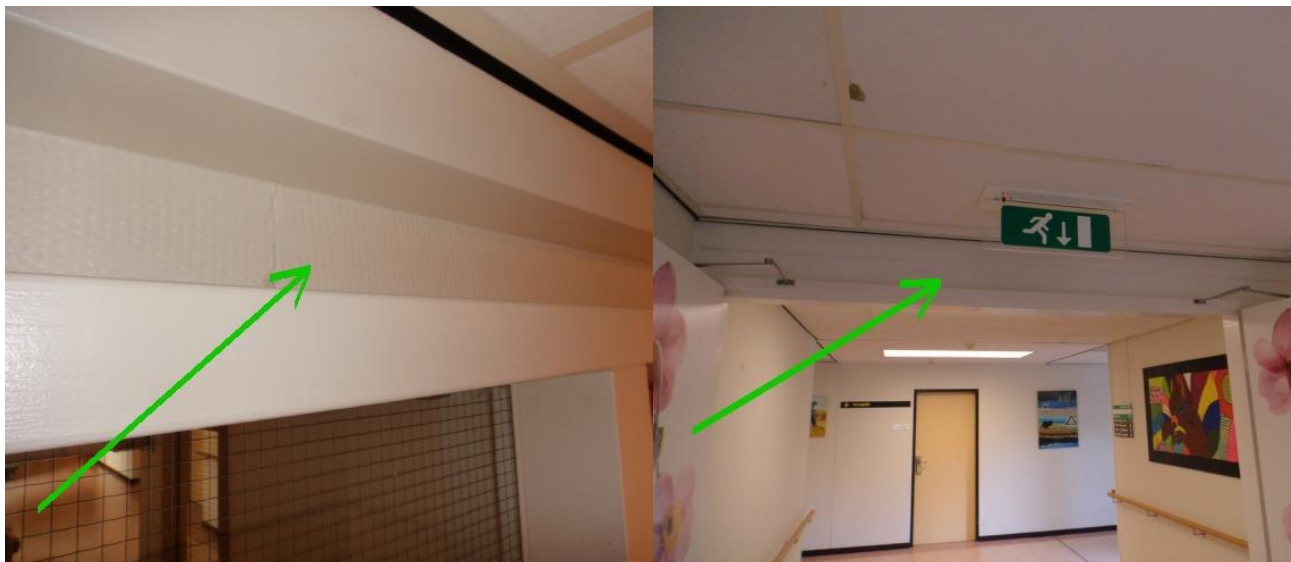
| Nummer bron: | 1 |

| Bron nr. | Monster-code | Omschrijving | Locatie | Hoeveelheid<br>m <sup>2</sup> / m <sup>3</sup> / stuks | Gebondenheid<br>hecht (H)/niet-hecht (NH) | Resultaat |
|---|---|---|---|---|---|---|
| 1 | MM001 | plaatmateriaal | bouwdeel D | 7,5 m <sup>1</sup> | n.v.t | Niet aantoonbaar |

| Omschrijving toepassing: | plaatmateriaal |

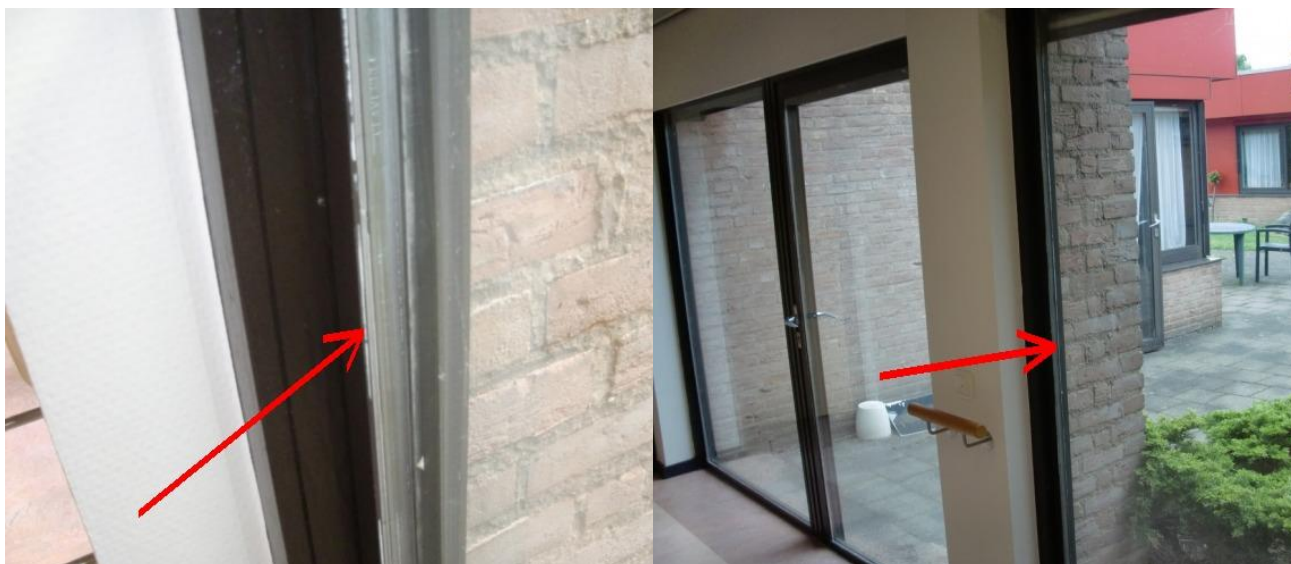
| <b>Nummer bron:</b> | <b>2</b> |

| Bron nr. | Monster-code | Omschrijving | Locatie | Hoeveelheid m <sup>2</sup> /m <sup>3</sup> /stuks | Gebondenheid hecht(H)/ niet-hecht (NH) | Risicoklasse <sup>A</sup> |
|---|---|---|---|---|---|---|
| 2 | MM002 en MM011 | beglazingskit | hoofdgebouw | 70 m <sup>1</sup> | hechtgebonden | 2 buitensanering |

| Bron nr. | Monster-code | Omschrijving | Locatie | Hoeveelheid<br>m <sup>2</sup> / m <sup>3</sup> / stuks | Gebondenheid<br>hecht (H)/niet-hecht (NH) | Resultaat |
|---|---|---|---|---|---|---|
| 2 | MM002 en MM011 | beglazingskit | hoofdgebouw | 70 m <sup>1</sup> | hechtgebonden | 0,1-2% CHR |

| Omschrijving toepassing: | beglazingskit |

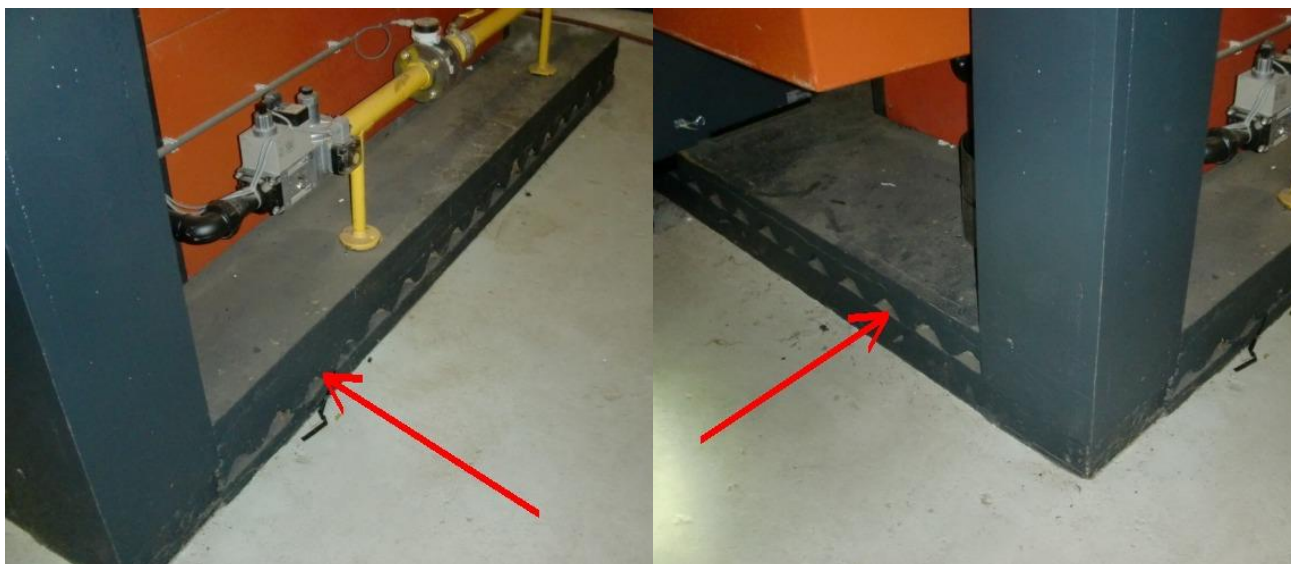
| Nummer bron: | 3 |

| Bron nr. | Monster-code | Omschrijving | Locatie | Hoeveelheid m <sup>2</sup> /m <sup>3</sup> /stuks | Gebondenheid hecht(H)/ niet-hecht (NH) | Risicoklasse <sup>A</sup> |
|---|---|---|---|---|---|---|
| 3 | MM003 | golfplaat | stookruimte | 10 m <sup>2</sup> | hechtgebonden | 2 binnensanering; containment |

| Bron nr. | Monster-code | Omschrijving | Locatie | Hoeveelheid<br>m <sup>2</sup> / m <sup>3</sup> / stuks | Gebondenheid<br>hecht (H)/niet-hecht (NH) | Resultaat |
|---|---|---|---|---|---|---|
| 3 | MM003 | golfplaat | stookruimte | 10 m <sup>2</sup> | hechtgebonden | 10-15% CHR |

| Omschrijving toepassing: | golfplaat |

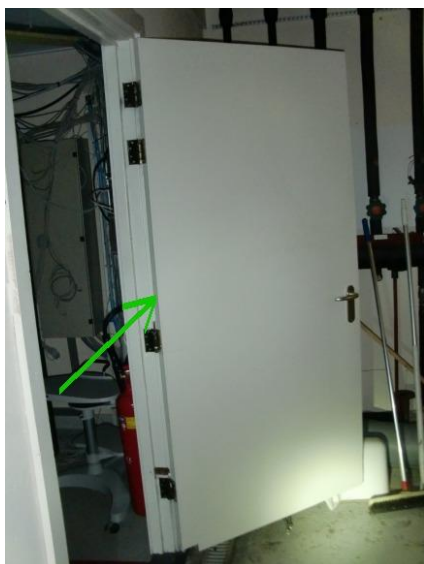
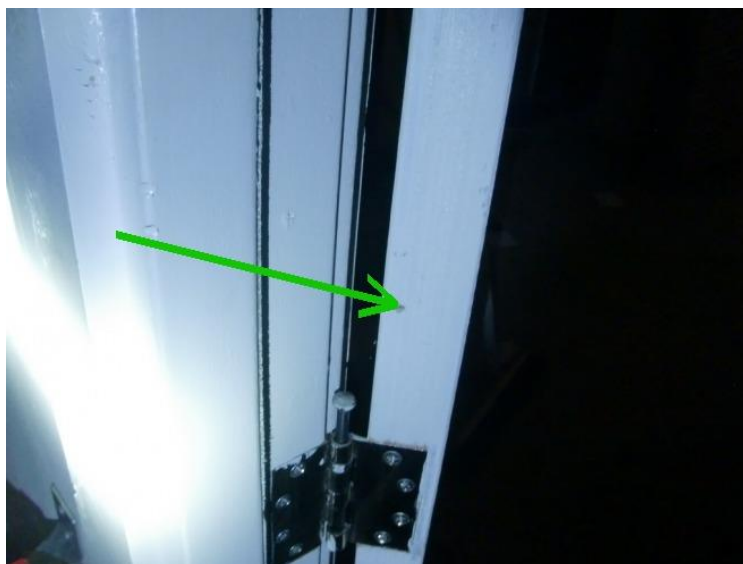
| Nummer bron: | 4 |

| Bron nr. | Monster-code | Omschrijving | Locatie | Hoeveelheid<br>m <sup>2</sup> / m <sup>3</sup> / stuks | Gebondenheid<br>hecht (H)/niet-hecht (NH) | Resultaat |
|---|---|---|---|---|---|---|
| 4 | MM004 | branddeur | stookruimte | 1 stuks | n.v.t | Niet aantoonbaar |

| Omschrijving toepassing: | branddeur |

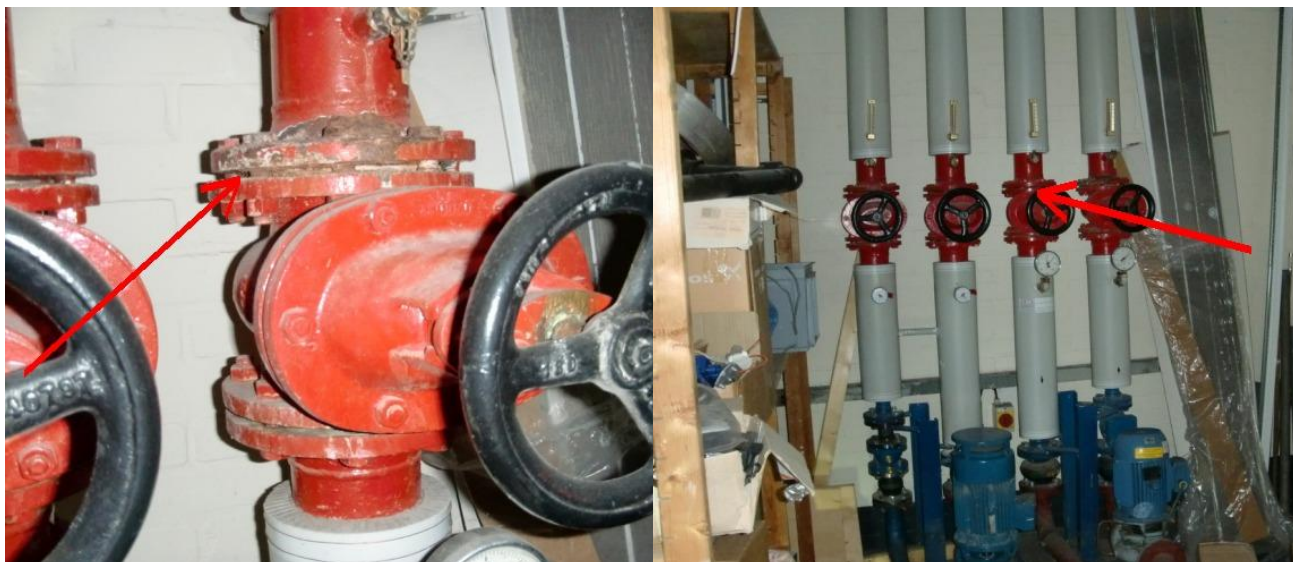
Gebouw: Joachim en Anna  
Tekening: 8  
Nummer bron: 5  
Etage(s): kelder

| Bron nr. | Monster-code | Omschrijving | Locatie | Hoeveelheid m <sup>2</sup> /m <sup>3</sup> /stuks | Gebondenheid hecht(H)/ niet-hecht (NH) | Risicoklasse <sup>A</sup> |
|---|---|---|---|---|---|---|
| 5 | MM005 | pakking | stookruimte | 25 stuks | niet-hechtgebonden | 1 of 2 binnensanering |

| Bron nr. | Monster-code | Omschrijving | Locatie | Hoeveelheid<br>m <sup>2</sup> / m <sup>3</sup> / stuks | Gebondenheid<br>hecht (H)/niet-hecht (NH) | Resultaat |
|---|---|---|---|---|---|---|
| 5 | MM005 | pakking | stookruimte | 25 stuks | niet-hechtgebonden | 30-60% CHR |

| Omschrijving toepassing: | pakking |

- \* Indien de pakkingen niet inclusief de flenzen kunnen worden verwijderd dienen deze in risicoklasse 2 te worden gesaneerd. Indien de pakkingen inclusief de flenzen kunnen worden verwijderd kunnen deze in risicoklasse 1 worden gesaneerd. Voorafgaand aan de sanering dient de saneerder met de opdrachtgever te overleggen welke risicoklasse gehanteerd dient te worden in verband met het mogelijk behoud van het leidingwerk;
- \* Voor beide saneringsmethodieken is een SMA-rt risicoklassificatie gegenereerd.

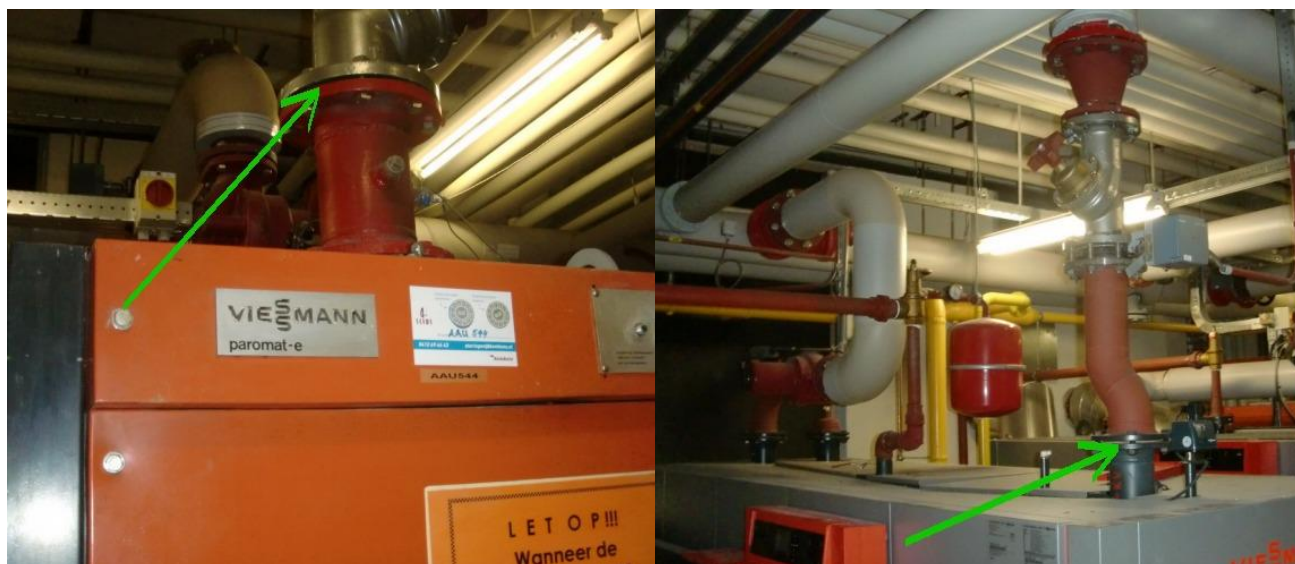
**Gebouw:** Joachim en Anna  
**Tekening:** 8  
**Nummer bron:** 6  
**Etage(s):** kelder

| Bron nr. | Monster-code | Omschrijving | Locatie | Hoeveelheid<br>m <sup>2</sup> / m <sup>3</sup> / stuks | Gebondenheid<br>hecht (H)/niet-hecht (NH) | Resultaat |
|---|---|---|---|---|---|---|
| 6 | MM006 | pakking | stookruimte | 60 stuks | n.v.t | Niet aantoonbaar |

| Omschrijving toepassing: | pakking |

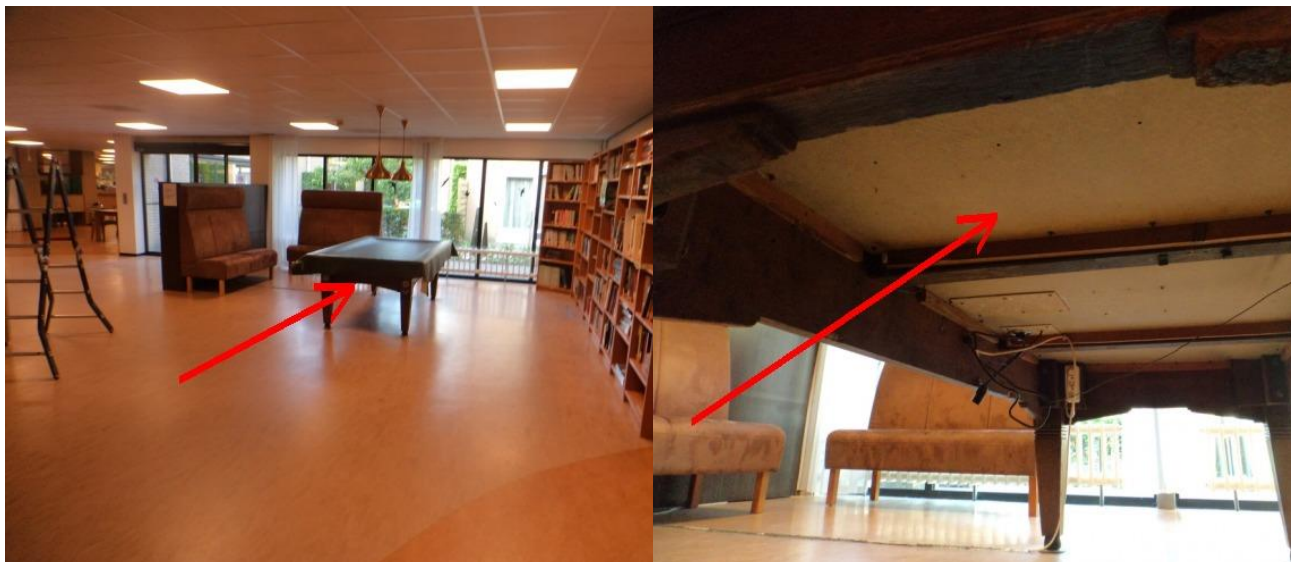
| Nummer bron: | 7 |

| Bron nr. | Monster-code | Omschrijving | Locatie | Hoeveelheid m <sup>2</sup> /m <sup>3</sup> /stuks | Gebondenheid hecht(H)/ niet-hecht (NH) | Risicoklasse <sup>A</sup> |
|---|---|---|---|---|---|---|
| 7 | MM007 | plaatmateriaal | onder biljarttafel | 2 m <sup>2</sup> | hechtgebonden | 1 binnensanering |

| Bron nr. | Monster-code | Omschrijving | Locatie | Hoeveelheid<br>m <sup>2</sup> / m <sup>3</sup> / stuks | Gebondenheid<br>hecht (H)/niet-hecht (NH) | Resultaat |
|---|---|---|---|---|---|---|
| 7 | MM007 | plaatmateriaal | onder biljarttafel | 2 m <sup>2</sup> | hechtgebonden | 2-5% CHR |

| Omschrijving toepassing: | plaatmateriaal |

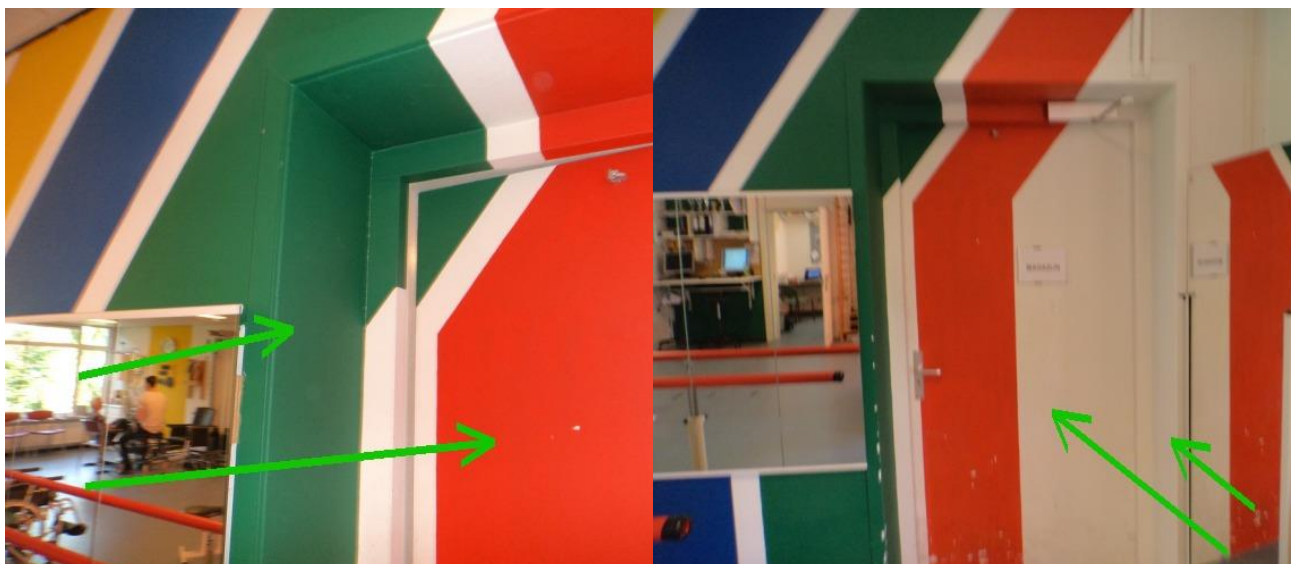
| Nummer bron: | 8 |

| Bron nr. | Monster-code | Omschrijving | Locatie | Hoeveelheid<br>m <sup>2</sup> / m <sup>3</sup> / stuks | Gebondenheid<br>hecht (H)/niet-hecht (NH) | Resultaat |
|---|---|---|---|---|---|---|
| 8 | MM008 | brandwerende beplating | recreatie ruimte | niet bepaald | n.v.t | Niet aantoonbaar |

| Omschrijving toepassing: | plaatmateriaal |

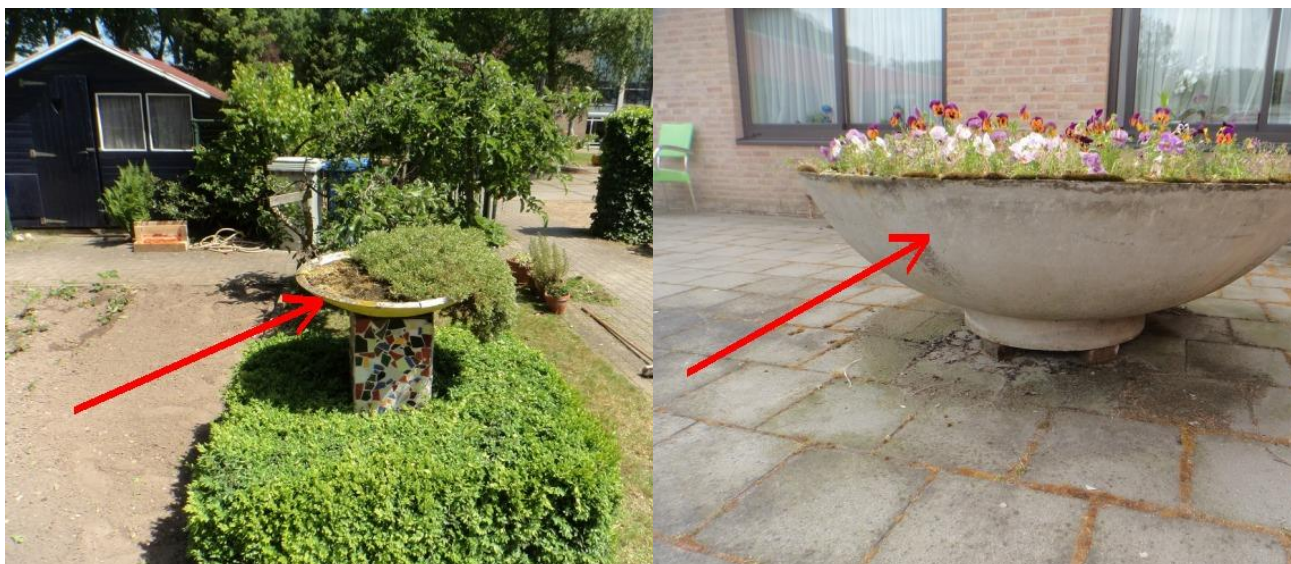
| Nummer bron: | 9 |

| Bron nr. | Monster-code | Omschrijving | Locatie | Hoeveelheid m <sup>2</sup> /m <sup>3</sup> /stuks | Gebondenheid hecht(H)/ niet-hecht (NH) | Risicoklasse <sup>A</sup> |
|---|---|---|---|---|---|---|
| 9 | MM009 | plantenbak | tuin | 2 stuks | hechtgebonden | 1 buitensanering |

| Bron nr. | Monster-code | Omschrijving | Locatie | Hoeveelheid<br>m <sup>2</sup> / m <sup>3</sup> / stuks | Gebondenheid<br>hecht (H)/niet-hecht (NH) | Resultaat |
|---|---|---|---|---|---|---|
| 9 | MM009 | plantenbak | tuin | 2 stuks | hechtgebonden | 10-15% CHR |

| Omschrijving toepassing: | plantenbak |

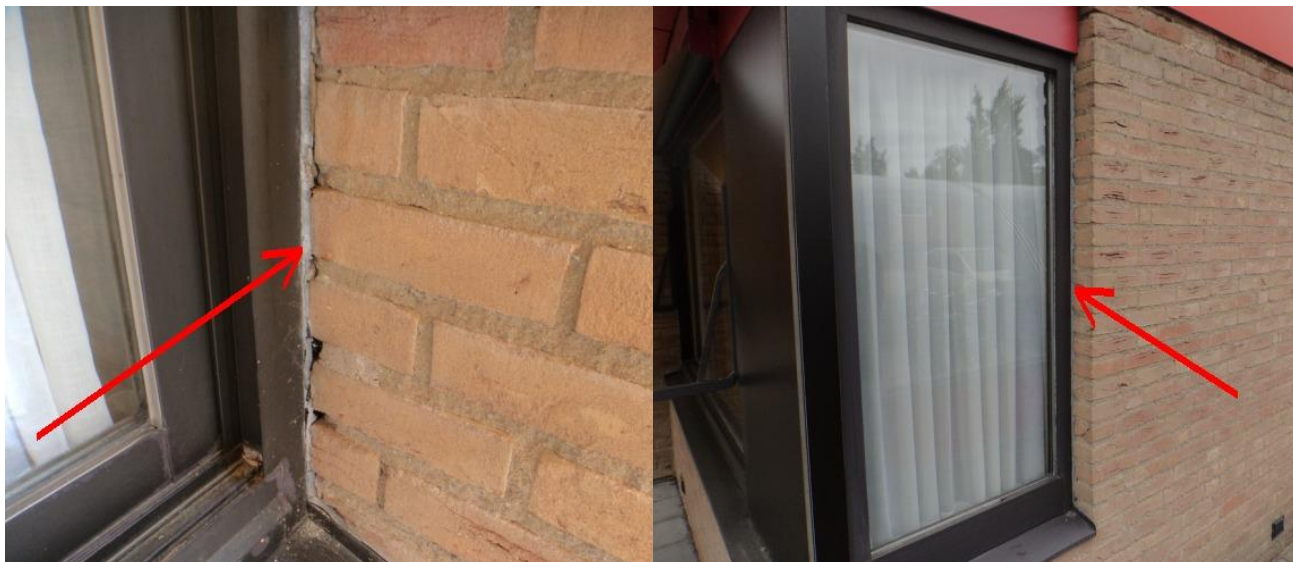
Nummer bron: 10

| Bron nr. | Monster-code | Omschrijving | Locatie | Hoeveelheid m <sup>2</sup> /m <sup>3</sup> /stuks | Gebondenheid hecht(H)/ niet-hecht (NH) | Risicoklasse <sup>A</sup> |
|---|---|---|---|---|---|---|
| 10 | MM010 | kit langs kozijn | hoofdgebouw | 130 m <sup>1</sup> | hechtgebonden | 2A buitensanering en 2A binnensanering |

| Bron nr. | Monster-code | Omschrijving | Locatie | Hoeveelheid<br>m <sup>2</sup> / m <sup>3</sup> / stuks | Gebondenheid<br>hecht (H)/niet-hecht (NH) | Resultaat |
|---|---|---|---|---|---|---|
| 10 | MM010 | kit langs kozijn | hoofdgebebouw | 130 m <sup>1</sup> | hechtgebonden | 0,1-2% ANT |

Omschrijving toepassing: kit langs kozijn

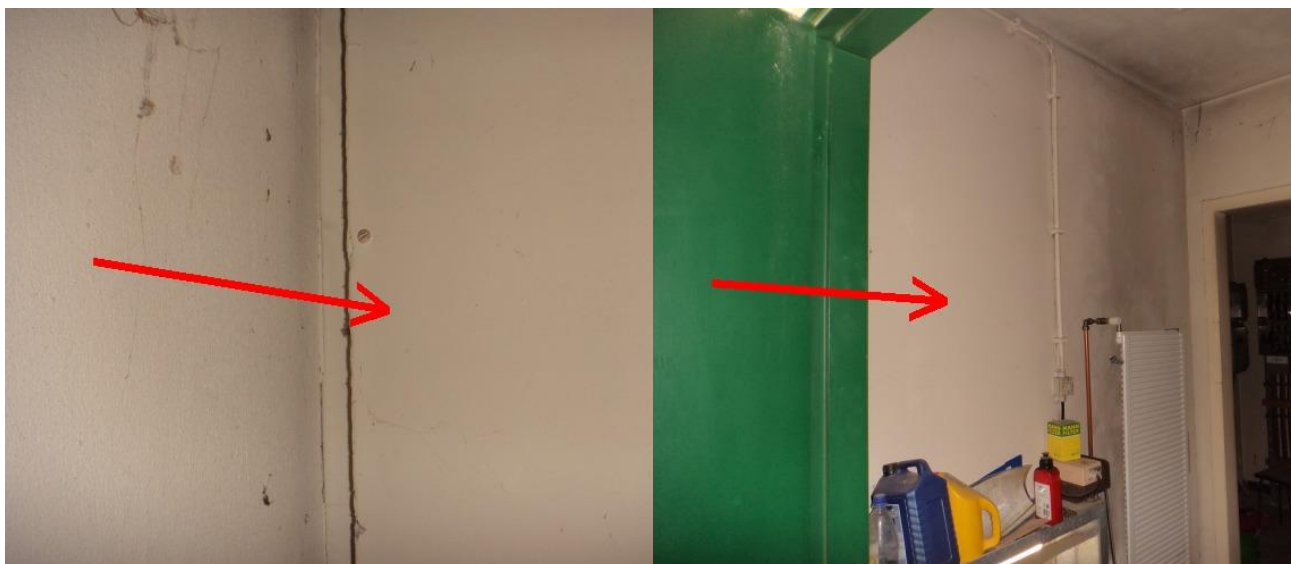
| Nummer bron: | 11 |

| Bron nr. | Monster-code | Omschrijving | Locatie | Hoeveelheid m <sup>2</sup> /m <sup>3</sup> /stuks | Gebondenheid hecht(H)/ niet-hecht (NH) | Risicoklasse <sup>A</sup> |
|---|---|---|---|---|---|---|
| 11 | MM018 | plaatmateriaal | technische ruimte terreinonderhoud | 6 m <sup>2</sup> | hechtgebonden | 2 binnensanering; containment |

| Bron nr. | Monster-code | Omschrijving | Locatie | Hoeveelheid<br>m <sup>2</sup> / m <sup>3</sup> / stuks | Gebondenheid<br>hecht (H)/niet-hecht (NH) | Resultaat |
|---|---|---|---|---|---|---|
| 11 | MM018 | plaatmateriaal | technische ruimte<br>terreinonderhoud | 6 m <sup>2</sup> | hechtgebonden | 10-15% CHR |

| Omschrijving toepassing: | plaatmateriaal |

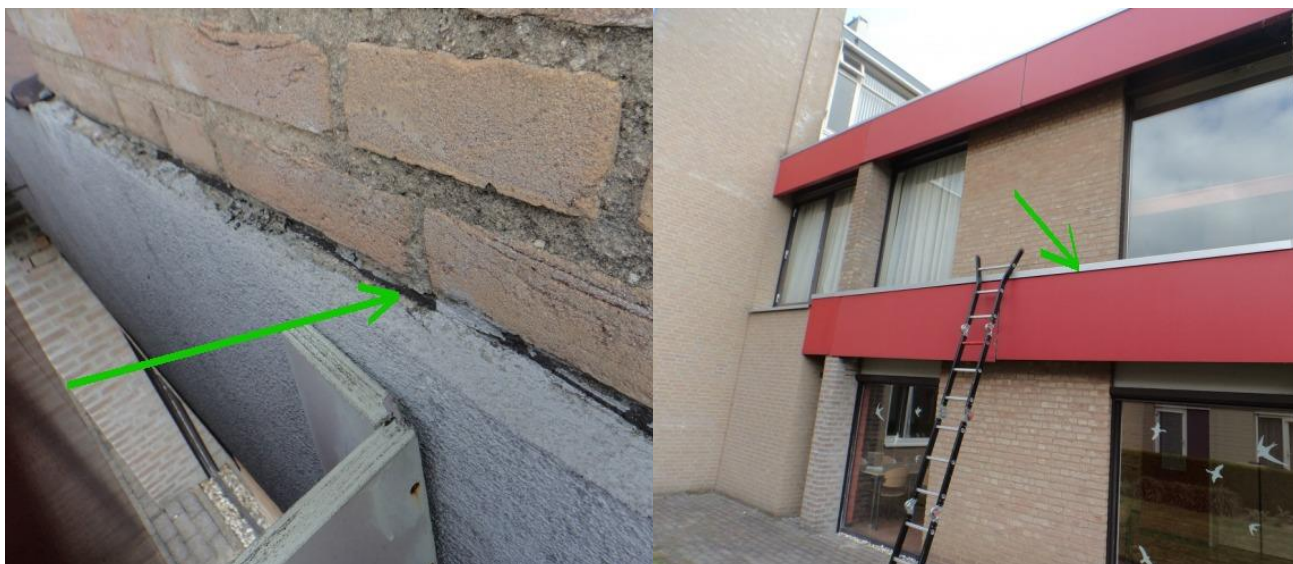
Nummer bron: 12

| Bron nr. | Monster-code | Omschrijving | Locatie | Hoeveelheid<br>m <sup>2</sup> / m <sup>3</sup> / stuks | Gebondenheid<br>hecht (H)/niet-hecht (NH) | Resultaat |
|---|---|---|---|---|---|---|
| 12 | MM012 | loderite | mortuarium | niet bepaald | n.v.t | Niet aantoonbaar |

Omschrijving toepassing: loderite

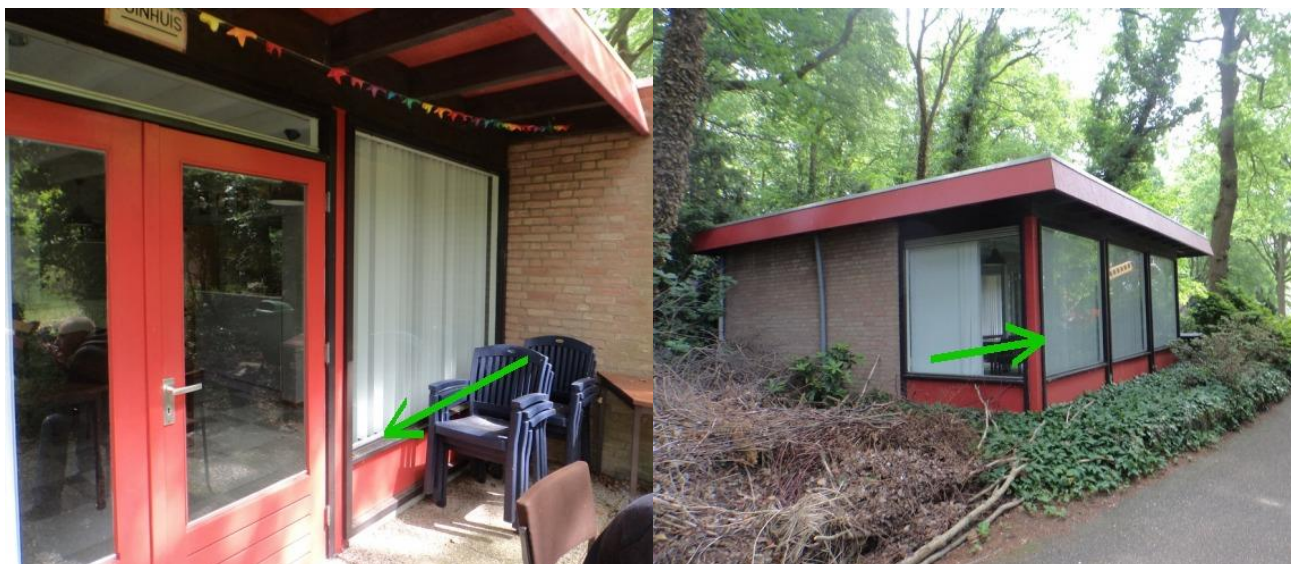
| Nummer bron: | 13 |

| Bron nr. | Monster-code | Omschrijving | Locatie | Hoeveelheid<br>m <sup>2</sup> / m <sup>3</sup> / stuks | Gebondenheid<br>hecht (H)/niet-hecht (NH) | Resultaat |
|---|---|---|---|---|---|---|
| 13 | MM013 | beglazingskit | tuinhuis de Regenboog | 42 m <sup>1</sup> | n.v.t | Niet aantoonbaar |

| Omschrijving toepassing: | beglazingskit |

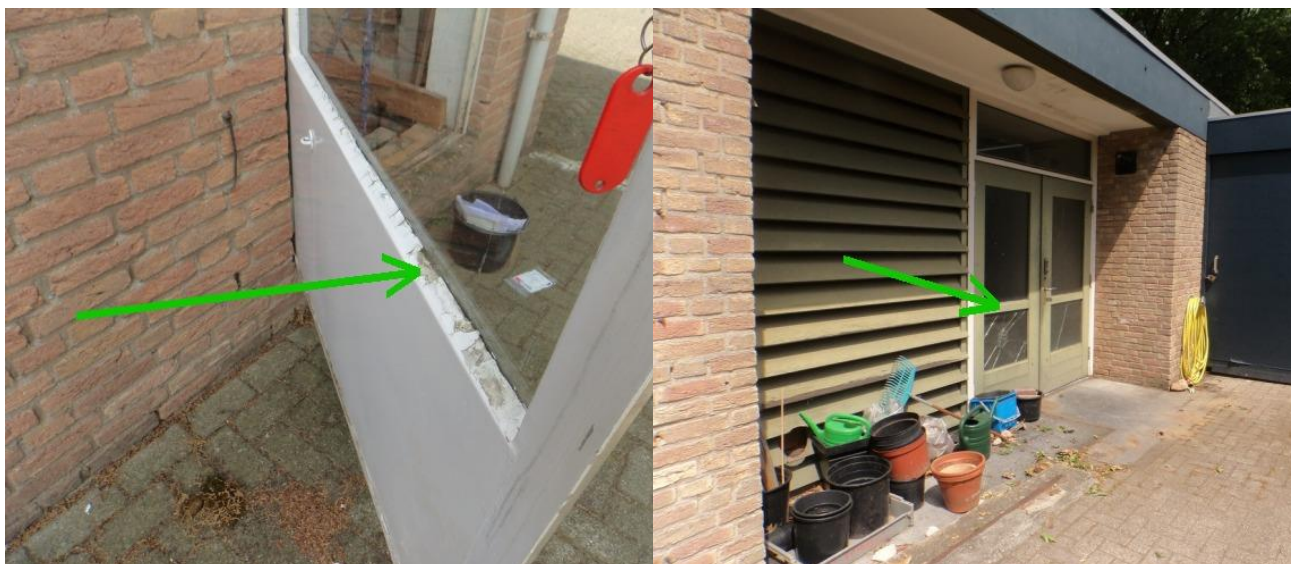
| Nummer bron: | 14 |

| Bron nr. | Monster-code | Omschrijving | Locatie | Hoeveelheid<br>m <sup>2</sup> / m <sup>3</sup> / stuks | Gebondenheid<br>hecht (H)/niet-hecht (NH) | Resultaat |
|---|---|---|---|---|---|---|
| 14 | MM014 | stopverf | terreinonderhoud en de boog | niet bepaald | n.v.t | Niet aantoonbaar |

| Omschrijving toepassing: | stopverf |

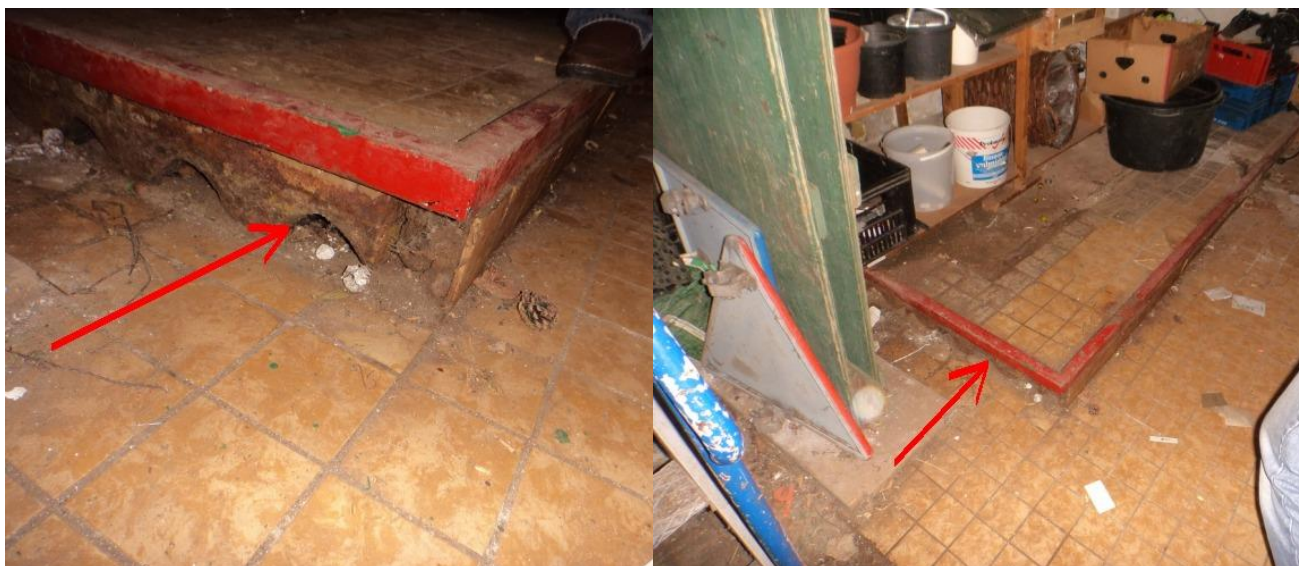
| Nummer bron: | 15 |

| Bron nr. | Monster-code | Omschrijving | Locatie | Hoeveelheid m <sup>2</sup> /m <sup>3</sup> /stuks | Gebondenheid hecht(H)/ niet-hecht (NH) | Risicoklasse <sup>A</sup> |
|---|---|---|---|---|---|---|
| 15 | MM015 | golfplaat | de boog | 4,5 m <sup>2</sup> | hechtgebonden | 2 binnensanering; containment |

| Bron nr. | Monster-code | Omschrijving | Locatie | Hoeveelheid<br>m <sup>2</sup> / m <sup>3</sup> / stuks | Gebondenheid<br>hecht (H)/niet-hecht (NH) | Resultaat |
|---|---|---|---|---|---|---|
| 15 | MM015 | golfplaat | de boog | 4,5 m <sup>2</sup> | hechtgebonden | 10-15% CHR |

| Omschrijving toepassing: | golfplaat |

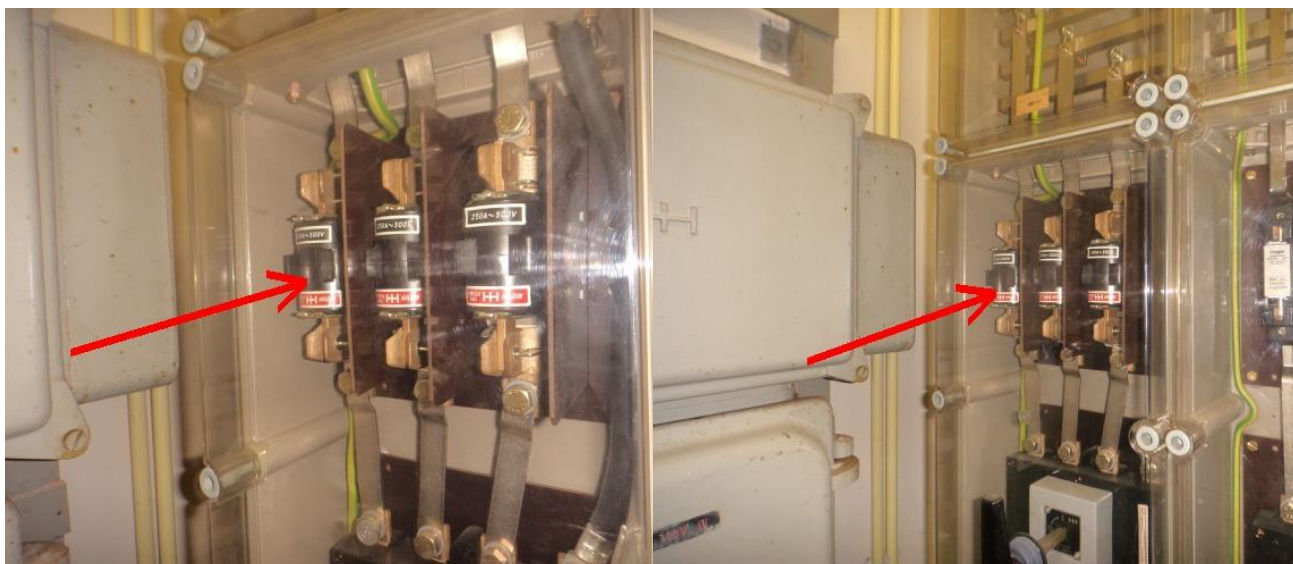
**Nummer bron:** 16

| Bron nr. | Monster-code | Omschrijving | Locatie | Hoeveelheid m <sup>2</sup> /m <sup>3</sup> /stuks | Gebondenheid hecht(H)/ niet-hecht (NH) | Risicoklasse <sup>A</sup> |
|---|---|---|---|---|---|---|
| 16 | MM016 | meszekering type-A | terreinonderhoud | 10 stuks | hechtgebonden | 1 binnensanering |

| Bron nr. | Monster-code | Omschrijving | Locatie | Hoeveelheid<br>m <sup>2</sup> / m <sup>3</sup> / stuks | Gebondenheid<br>hecht (H)/niet-hecht (NH) | Resultaat |
|---|---|---|---|---|---|---|
| 16 | MM016 | meszekering type-A | terreinonderhoud | 10 stuks | hechtgebonden | 5-10% CHR |

Omschrijving toepassing: meszekering

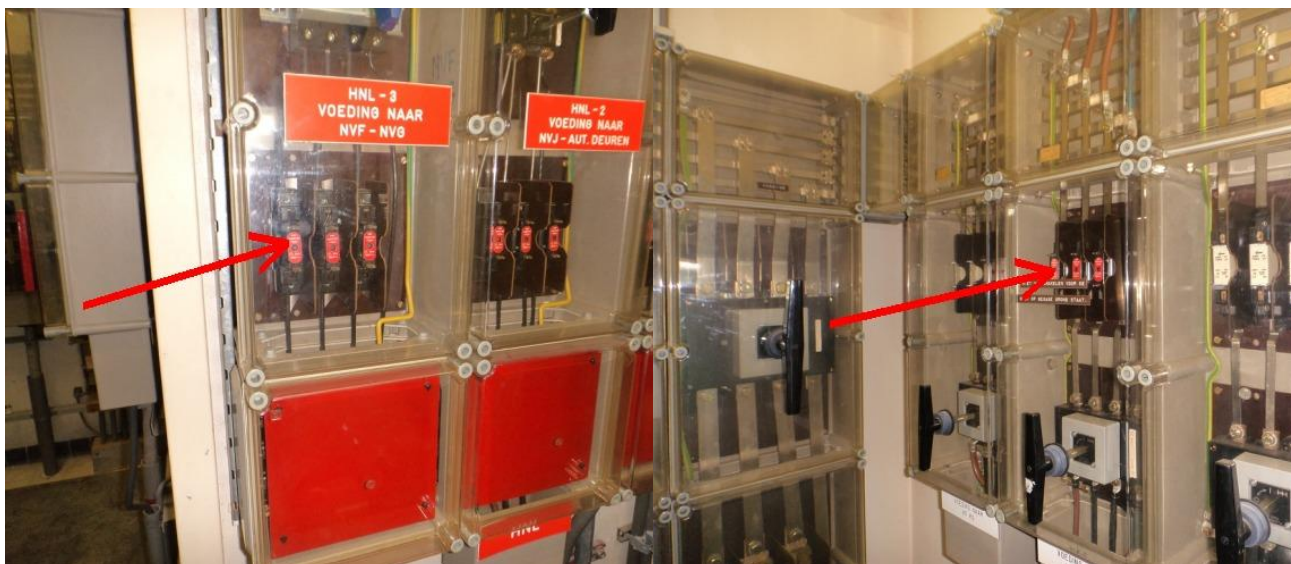
| Nummer bron: | 17 |

| Bron nr. | Monster-code | Omschrijving | Locatie | Hoeveelheid m <sup>2</sup> /m <sup>3</sup> /stuks | Gebondenheid hecht(H)/ niet-hecht (NH) | Risicoklasse <sup>A</sup> |
|---|---|---|---|---|---|---|
| 17 | MM017 | meszekering type-B | terreinonderhoud | 22 stuks | hechtgebonden | 1 binnensanering |

| Bron nr. | Monster-code | Omschrijving | Locatie | Hoeveelheid<br>m <sup>2</sup> / m <sup>3</sup> / stuks | Gebondenheid<br>hecht (H)/niet-hecht (NH) | Resultaat |
|---|---|---|---|---|---|---|
| 17 | MM017 | meszekering type-B | terreinonderhoud | 22 stuks | hechtgebonden | 5-10% CHR |

| Omschrijving toepassing: | meszekering |

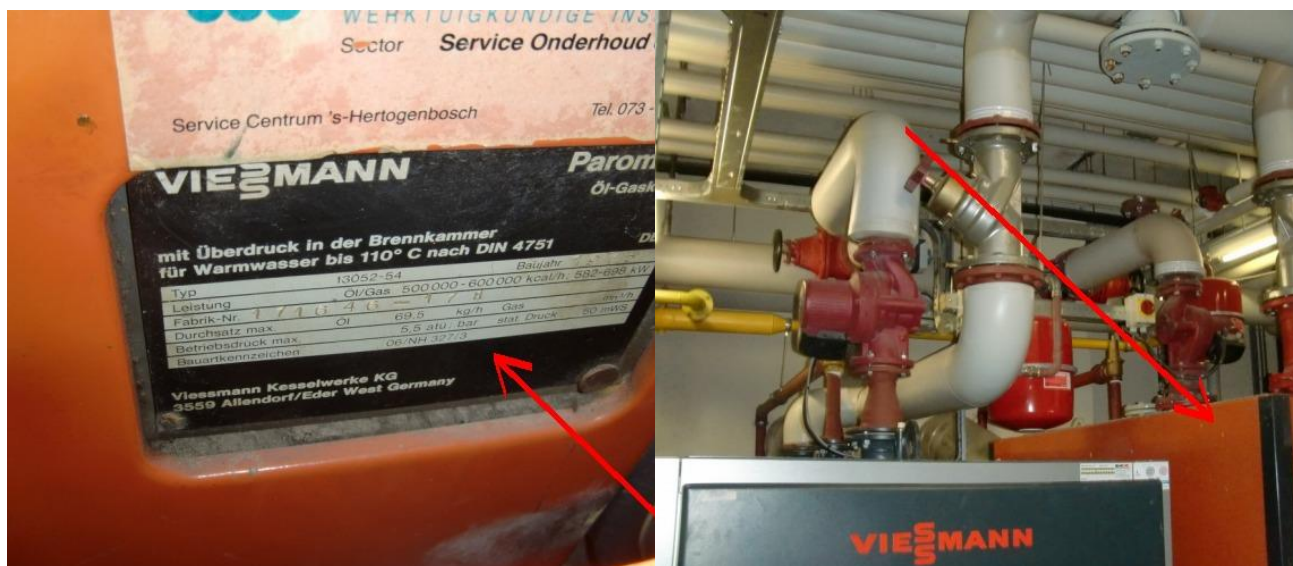
| Nummer bron: | 18 |

| Bron nr. | Monster-code | Omschrijving | Locatie | Hoeveelheid m <sup>2</sup> /m <sup>3</sup> /stuks | Gebondenheid hecht(H)/ niet-hecht (NH) | Risicoklasse <sup>A</sup> |
|---|---|---|---|---|---|---|
| 18 | T1001 | CV-ketel Viessmann | stookruimte | 1 stuks | niet-hechtgebonden | 1 binnensanering |

| Omschrijving toepassing: | cv-ketel Viessmann |

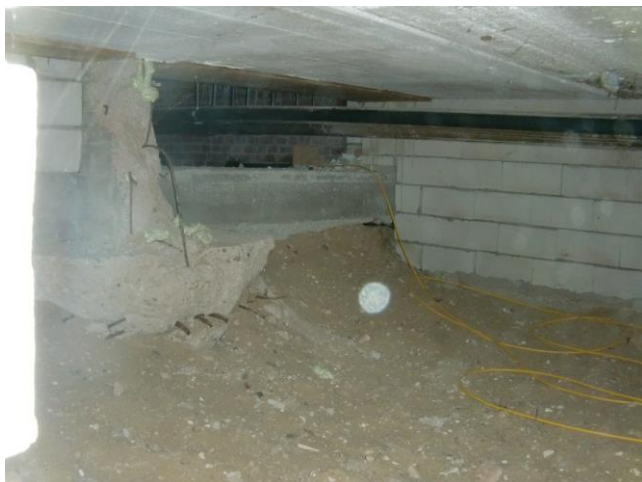
foto 1: kruipruimte

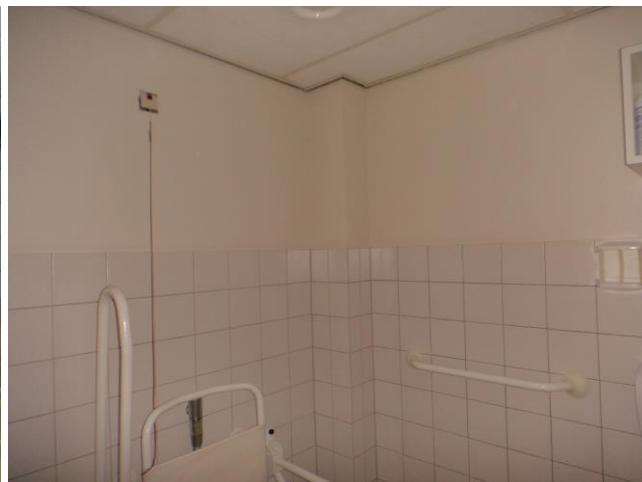
foto 2: koven en schachten

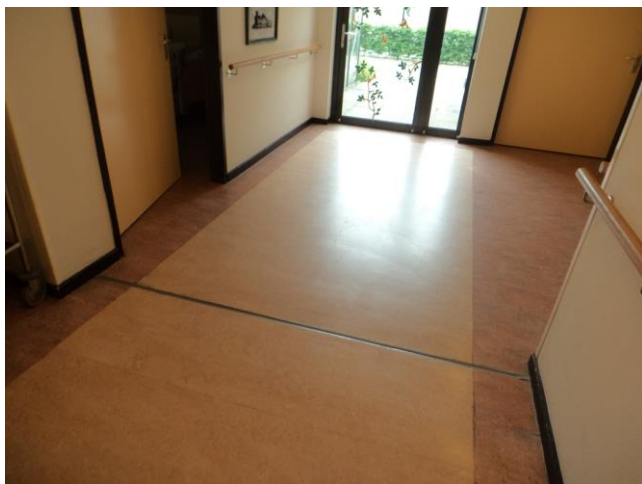
foto 3: vaste vloerafwerking

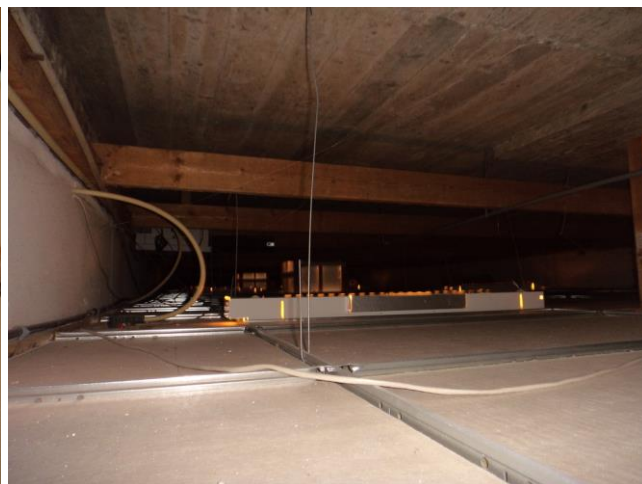
foto 4: boven verlaagd plafond

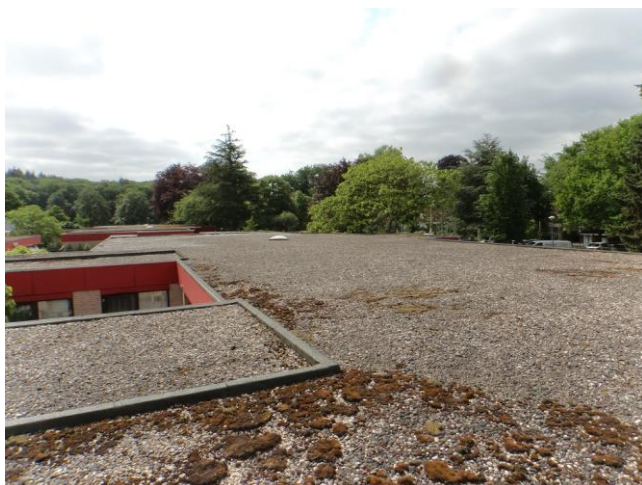
foto 5: dak

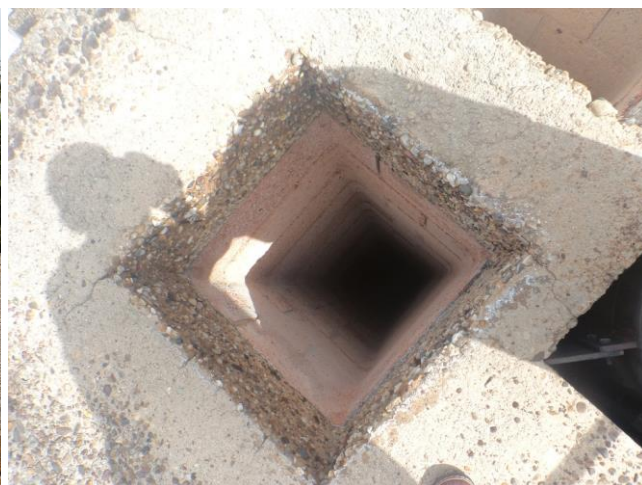
foto 6: schoorsteen stookruimte, metselwerk

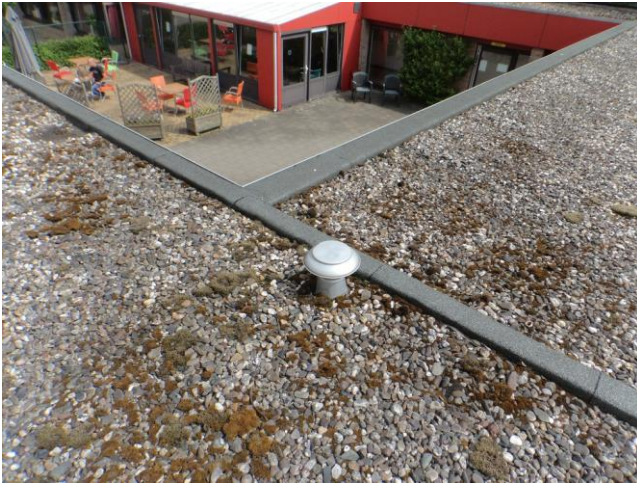
foto 7: ventilatie

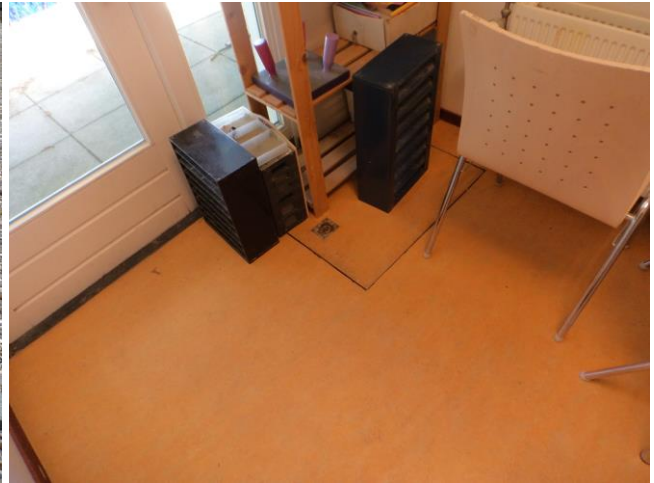
foto 8: kruipluik
