## **Boom Effect Analyse**

Professor Bellefroidstraat/GGD locatie, Nijmegen

Projectnummer: PFBV.20.HO.121

Datum: 24 augustus 2020

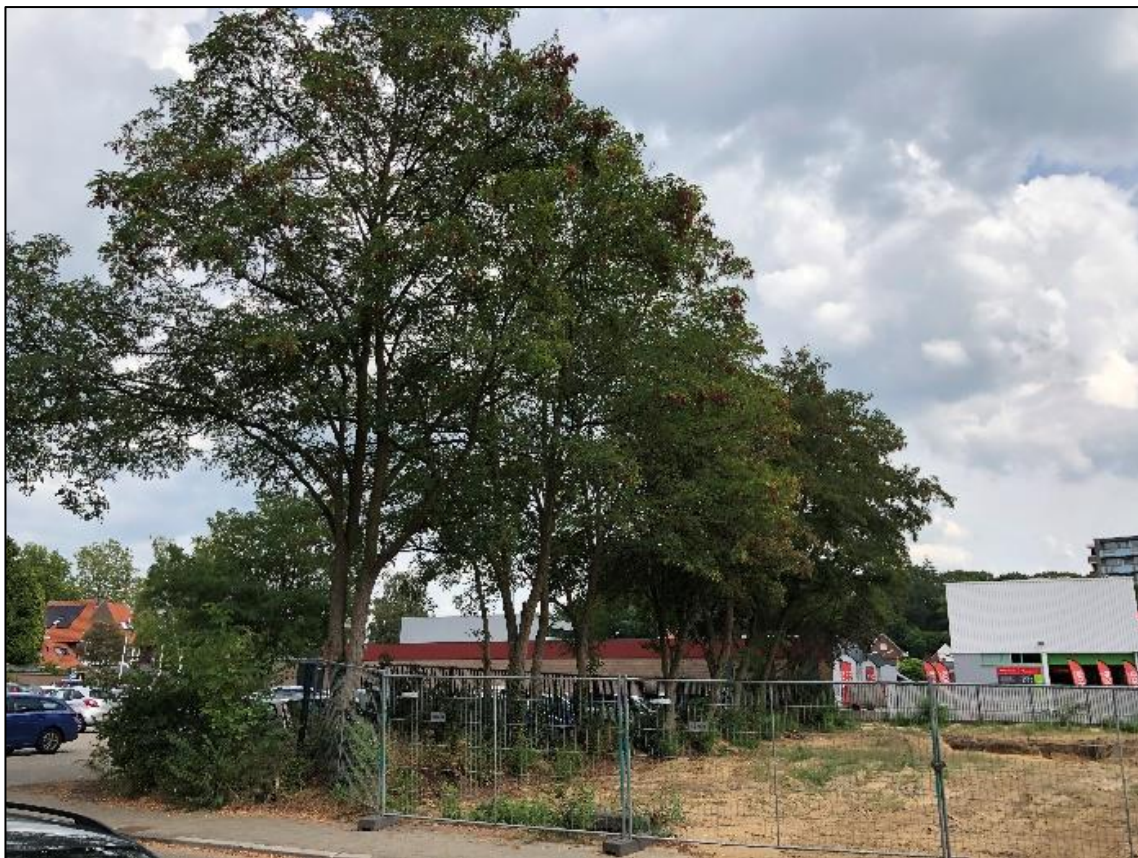
***Figuur 3: Situatie***

Ten zuiden van de bomenrij stond tot voor kort bebouwing. Dit is recent gesloopt. Er was verharding aanwezig tot kort op de stammen (parkeerplaats). Deze verharding is (machinaal) verwijderd. Hier en daar is dan ook wortelschade zichtbaar.

Aan de noordkant van de bomenrij is verharding van betonklinkers aanwezig (parkeerplaats) tot kort op de stamvoet.

Wat verder opvalt, is dat enkele bomen (licht) beschadigd zijn door sloop- en graafwerkzaamheden.

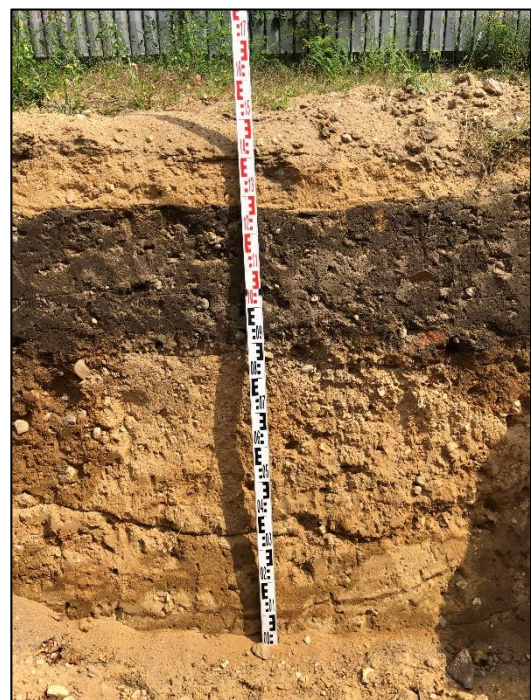
**Figuur 4: Bodemprofiel groeiplaats bomen**

Binnen de groeiplaats van de bomen zijn enkele proefsleuven gegraven om de opbouw van de groeiplaats in beeld te brengen. Daarnaast is op de rand van de kroonprojectie grond afgegraven tot een diepte van ca. 1,5 meter (*figuur 4*). Hierop is de bodemopbouw goed zichtbaar.

De bodemopbouw in het projectgebied verloopt globaal als volgt (*figuur 4*):

- Binnen het plantvak bestaat de toplaag van 0 tot ca. 60 cm uit licht humeus zand. Dit is slechts een klein deel van de daadwerkelijke groeiplaats.
- In sommige lagen is een vrij sterke verdichting van de bodem aanwezig.
- Tot 150 cm diepte is geen grondwater aangetroffen.

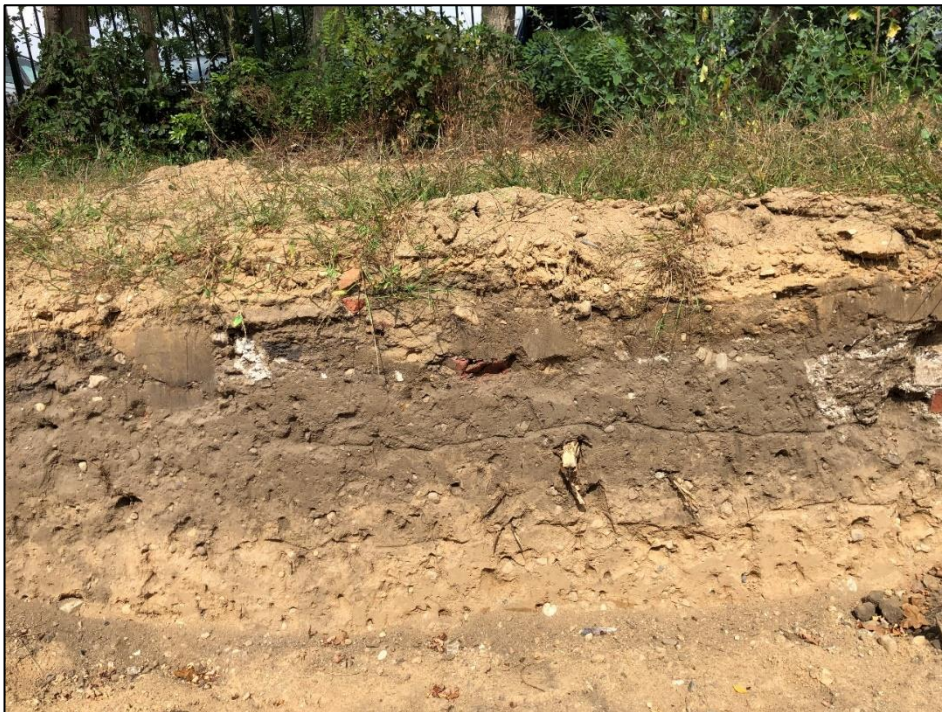
Bij het verwijderen van de verharding aan de zuidzijde van de bomenrij, is bij sommige bomen wortelschade ontstaan. Mogelijk waren de bomen tot dicht onder de verharding geworteld. Verder laten de bomen een vrij extensieve, losse beworteling zien die zich (logischerwijs) het meest concentreert in de licht humeuze zandlaag.

Op de rand van de kroonprojectie is nog een enkele wortel zichtbaar. Dit is goed zichtbaar in *figuur 5*.

***Figuur 5: Op de rand van de kroonprojectie worden slechts sporadisch wortels aangetroffen. Dit zijn wel wortels van enkele centimeters dikte***

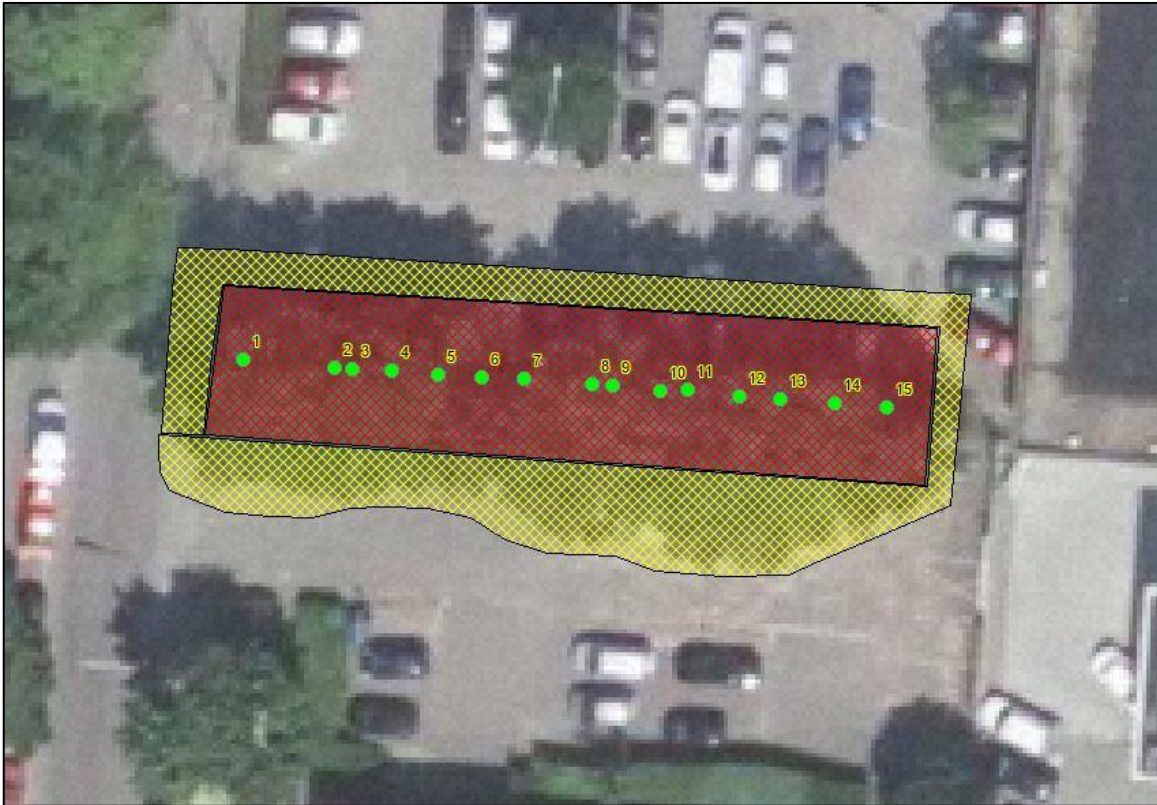
**Figuur 6:** In het geel gearceerde gebied kan onder voorwaarden worden ingericht als parkeerplaats (licht verkeer). Het rood gearceerde gebied is beschermd boomgebied en wordt ingericht als groenstrook

- Er zijn wel (beperkt) mogelijkheden om parkeergelegenheid of voetpaden te creëren binnen de huidige kroonprojectie. Deze dienen echter *buiten* de gestelde 8 meter brede groenstrook te blijven. Dit gebied bevindt zich binnen de kroonprojectie van de bomen. Er mag daarom maar tot beperkte diepte worden gegraven, maximaal 40 cm onder maaiveld om een cunet te kunnen creëren.

- Tijdens de bouw dient het geel en rood gearceerde gebied in *figuur 6* met bouwhekken te worden omgeven, om verdere verdichting en wortelschade te voorkomen.

In *figuur 6* op de volgende pagina, is inzichtelijk gemaakt wat de mogelijkheden binnen de kroonprojectie zijn en op welke afstand de bebouwing moet blijven, om geen overlast te ervaren van de aanwezige bomen.
