# **Boom Effect Analyse**

Dobbelmanweg Nijmegen

## **Pius Floris Boomverzorging Veenendaal**

Datum: 7 november 2018

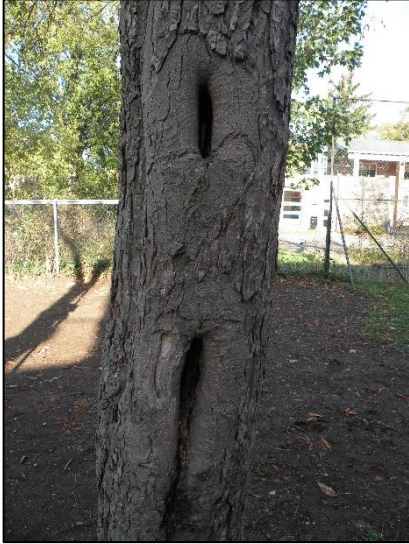
| UID | Boomsoort (Latijns) | Nederlands | Omtrek | Conditie | TKV | Kroon | Stam | Afwijkingen |
|---|---|---|---|---|---|---|---|---|
| 2 | Aesculus hippocastanum | Witte paardenkastanje | 173 cm | nvt | nvt | nvt | Voldoende | Alleen stamstuk staat nog, kroon verwijderd |

**Boom 2: stamholte**

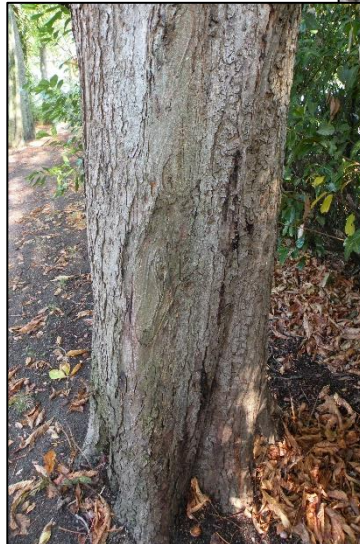
Boomnummer **19** heeft een zware aantasting van kastanjabloedingsziekte. Op een aantal plaatsen komen diverse zwammen tevoorschijn. Vooral de oesterzwam zorgt ervoor dat de stambreuk gevoeligheid enorm toeneemt. De grote bastwoekering maakt het nog ernstiger.

| 19 | Aesculus hippocastanum | Witte paardenkastanje | 188 cm | Redelijk | 0 - 5 jaar | Onvoldoende | Onvoldoende | Kastanjebloedingsziekte, zwamaantastingen, slechte kroonopbouw |

**Boom 19: Kastanjabloedingsziekte en zwamaantasting**

Het advies luidt dan ook: boom verwijderen.

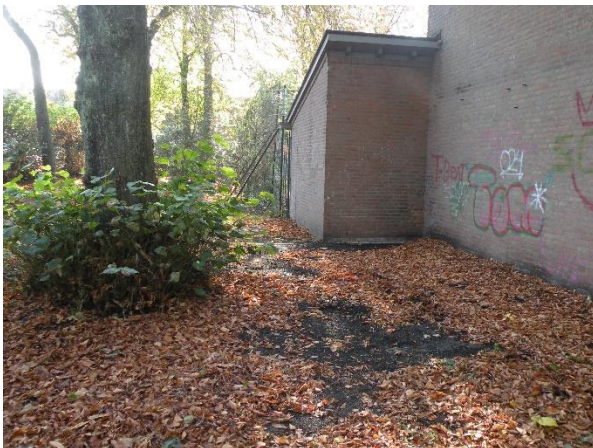
| UID | Boomsoort (Latijns) | Nederlands | Omtrek | Conditie | TKV | Kroon | Stam | Afwijkingen |
|---|---|---|---|---|---|---|---|---|
| 10 | Tilia x europaea | Hollandse linde | 194 cm | Goed | > 15 jaar | Voldoende | Voldoende | In het verleden ingenomen, staat naast betonplaat |

**Boom 10, betonplaat tussen boom en gebouw**

Boom **10** staat op ca. 4 meter vanaf de huidige bebouwing. Sloop van binnen uit is de veiligste manier om geen beschadiging aan de boom te krijgen. De naast gelegen verharding zal met een machine onder begeleiding van een boomtechnisch adviseur verwijderd moeten worden.

De minimale bouwafstand voor de (linde) bomen **10 - 32 - 33 - 41 - 42** bedraagt, mede door de beperkte kroon, 4 meter tot de stam van de boom.

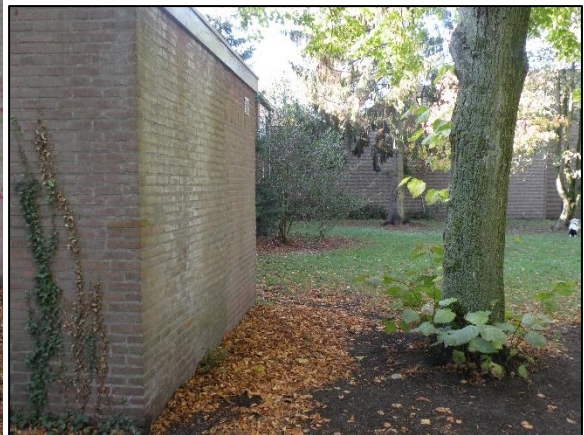
| 44 | Tilia americana | Amerikaanse linde | 159 cm | Goed | > 15 jaar | Voldoende | Voldoende | Spechtengat, matige kroonopbouw |

**Boom 44: 2 meter afstand tot gebouw**

Boom **44** staat op 2 meter afstand van de huidige bebouwing. Sloop van binnenuit is de veiligste manier om schade aan de boom te voorkomen. De kroon gaat over de lage bebouwing heen. Snoei vooraf is noodzakelijk.

Bij boom **44** geldt de bouw afstand 4 meter indien er laagbouw wordt aangebracht. Bij hoogbouw geldt een afstand van 6 meter.

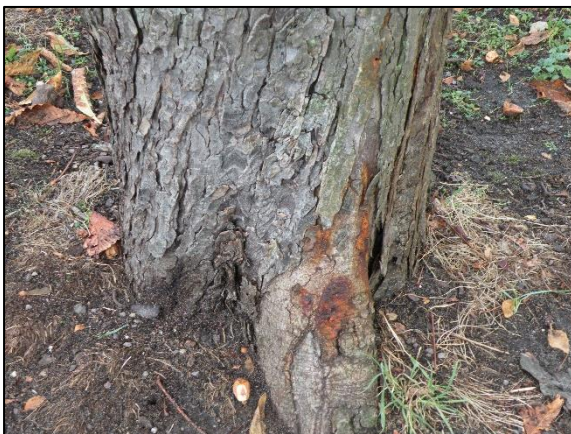
| UID | Boomsoort (Latijns) | Nederlands | Omtrek | Conditie | TKV | Kroon | Stam | Afwijkingen |
|---|---|---|---|---|---|---|---|---|
| 6 | Aesculus hippocastanum | Witte paardenkastanje | 136 cm | Redelijk | 5 - 10 jaar | Voldoende | Onvoldoende | Kastanjabloedingsziekte, ingerotte snoeiwonden |

**Boom 6: Kastanjabloedingsziekte**

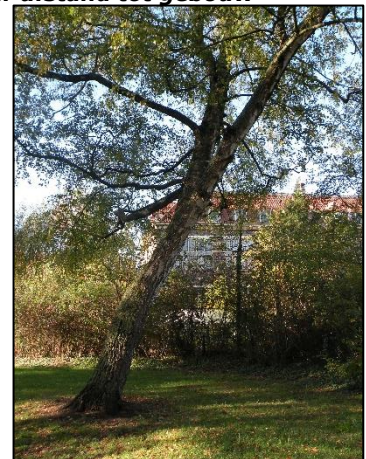
| 45 | Betula pendula | Ruwe berk | 191 cm | Redelijk | 10 - 15 jaar | Voldoende | Voldoende | Scheefstand, overbelaste zijarmen, oppervlakkige wortel |

**Boom 45: scheefstand**

Voor boom **45** geldt vanwege oppervlakkige beworteling een bouwafstand van 8 meter.
