## **Boom Effect Analyse**

Krayenhofflaan Nijmegen

Projectnummer: PFBV.19.024.HO

Datum: 18 maart 2019

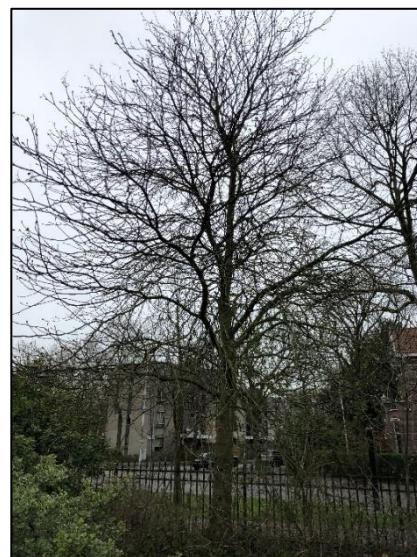
De staat van onderhoud van de bomen is veelal achterstallig (zie *figuur 2*). Er heeft voor een lange periode geen onderhoud plaatsgevonden. Dit is vooral terug te zien in laaghangende takken en de aanwezigheid van zaailingen.

**Figuur 2: Boom met een verwaarloosd beeld**

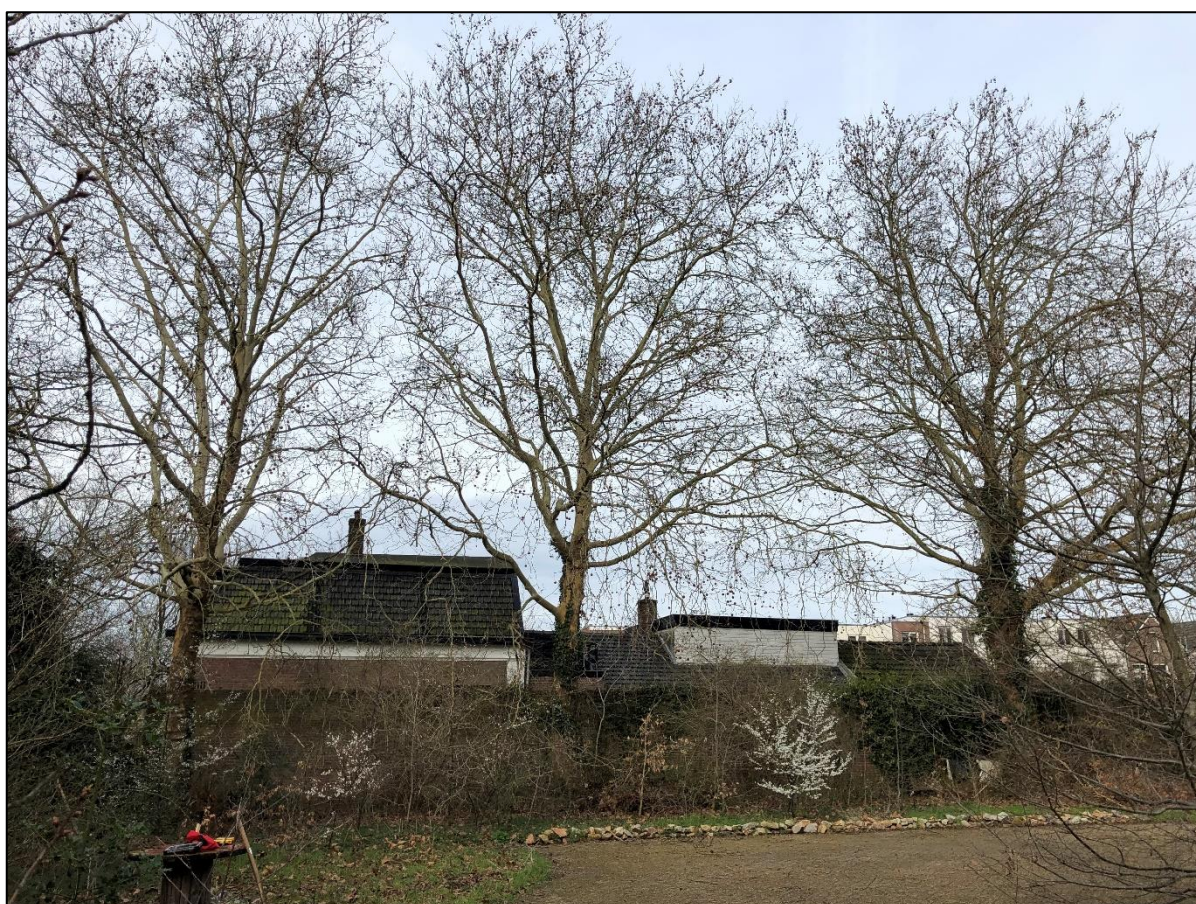
Drie van deze te behouden bomen staan op de grens van perceel 5122 met het naastgelegen woonhuis en zijn afgebeeld in *figuur 3*.

***Figuur 3: Te behouden platanen***

Om de platanen met **boomnummer 12 t/m 14** te behouden mogen er binnen ten minste 3 meter vanaf de stam geen werkzaamheden plaats vinden (zie rode vlak op *figuur 4*). Vanaf deze 3 meter kan eventueel parkeergelegenheid gerealiseerd worden (zie oranje vlak op *figuur 4*). Om de platanen een betere groeiplaats te geven moet deze parkeergelegenheid gerealiseerd worden met waterdoorlatende bestrating. Daarnaast mag er geen bebouwing gerealiseerd worden binnen de kroonprojectie van deze bomen, dit is vanwege de aanwezigheid van lage vertakking ook niet mogelijk.

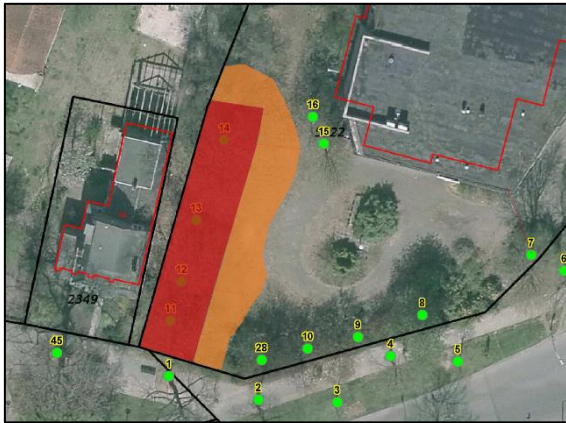
**Figuur 4:** In het oranje gebied kan onder Voorwaarden parkeergelegenheid gerealiseerd worden

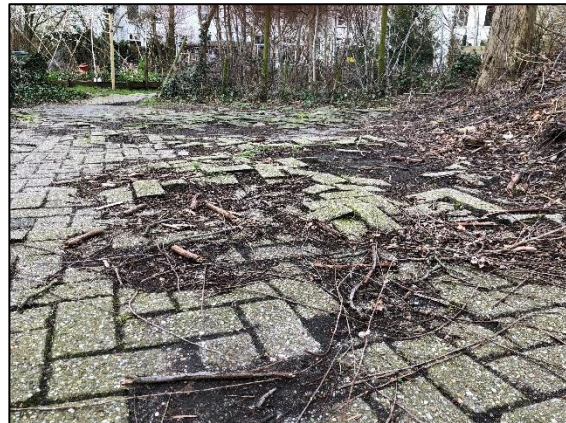
**Figuur 5:** Ernstige wortelopdruk vleugelnoot

Behoud van de drie vleugelnooten (**boom 23-31-32**) met daaronder bebouwing is niet mogelijk. Ook het realiseren van parkeergelegenheid is, vanwege de zeer oppervlakkige beworteling, moeilijk te realiseren. Om de drie vleugelnooten duurzaam te behouden kan gedacht worden aan een groenvak met heesterbeplanting. Om dieper wortelen van de bomen te stimuleren kunnen de bomen worden behandeld met TFI. Onder pulserende druk worden scheuren in de grond gemaakt die gevuld worden met perlite (gepofte lava) en diverse vaste meststoffen. Op deze manier wordt voeding in de bodem gebracht en zullen de wortels de voeding minder oppervlakkig zoeken. Tevens wordt de verdichting opgeheven.
