# Adviesnotitie Bomen Effect Analyse

| Projectlocatie | Zonneheuvelweg 20a, Oosterbeek |
| Datum | 14 december 2023 |
| Opgesteld door | dhr. T. (Tim) van Dalen MSc. (ETT) |

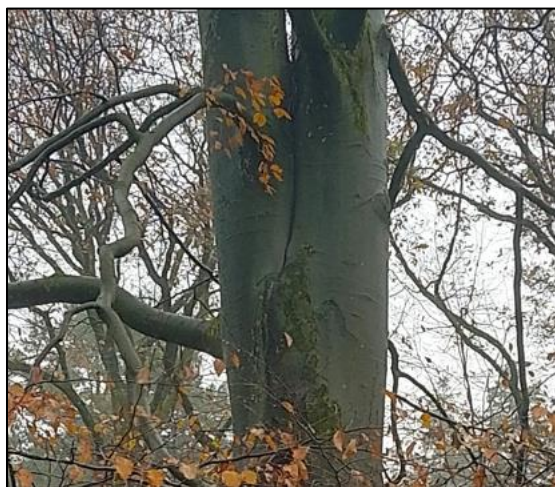
Afb. 4: passieve plakoksel in boomnummer 2.

In boomnummer 2 bevindt zich op ruim 4 meter hoogte een (passieve) plakoksel (afb. 4). Dit is een slechte aanhechting tussen twee splitsende gesteltakken, wat uiteindelijk kan leiden tot takbreuk. De takstand is echter nog vrijwel verticaal, zodat geen actie noodzakelijk is.

In boom 2 is een passieve plakksel aanwezig. Het risico op takbreuk als gevolg van deze plakksel is de eerstvolgende jaren minimaal. Het advies is daarom om deze boom over drie jaar opnieuw te laten inspecteren door een boomdeskundige.

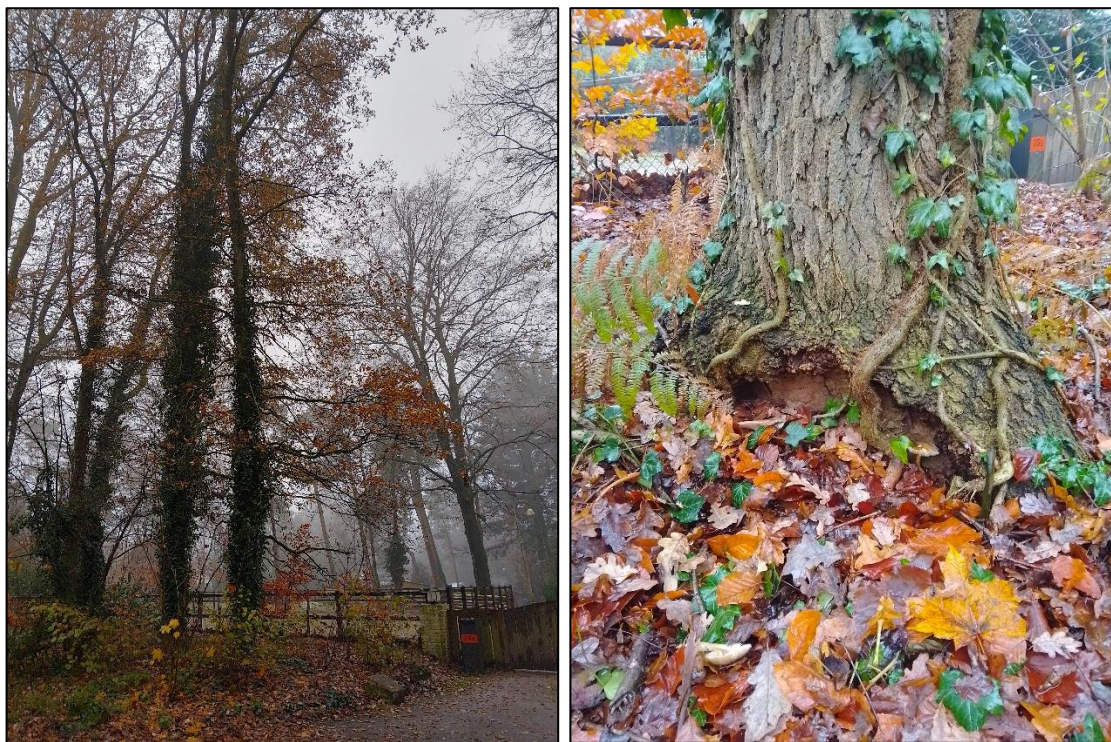
Om de impact op de bomen te minimaliseren is gekeken naar een locatie met relatief kleien bomen en verminderde boomkwaliteit. De meest geschikte locatie is in de noordwesthoek, direct naast de huidige inrit (afb. 6 en 7). Drie relatief jonge eiken kunnen dan niet behouden blijven (afb. 6a).

*Afb. 6a (links): de meest geschikte locatie voor de nieuwe inrit met relatief dunne eiken; afb. 6b (rechts): gevorderde rotting in de stamvoet van de meest rechter eik op afb. 6a.*

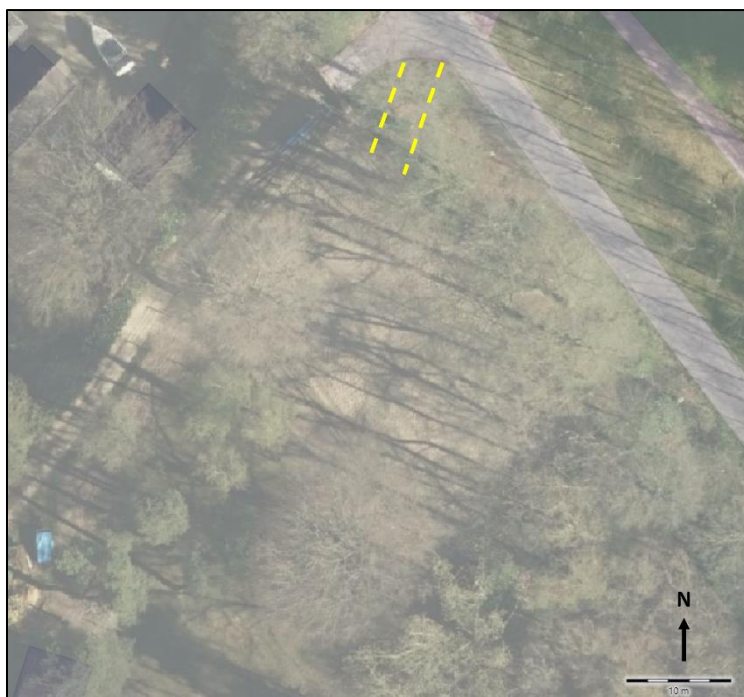
*Afb. 7: meest geschikte locatie voor de nieuwe inrit, aangegeven met gele stippellijnen.*

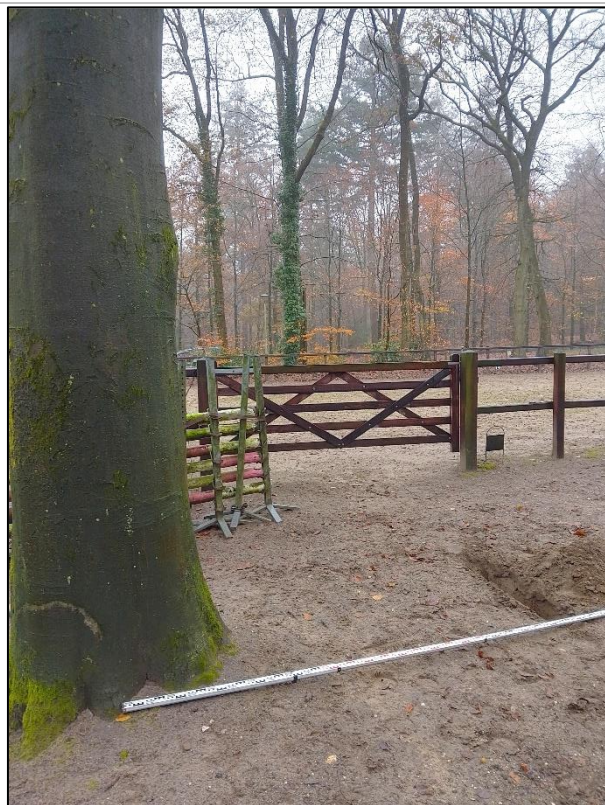
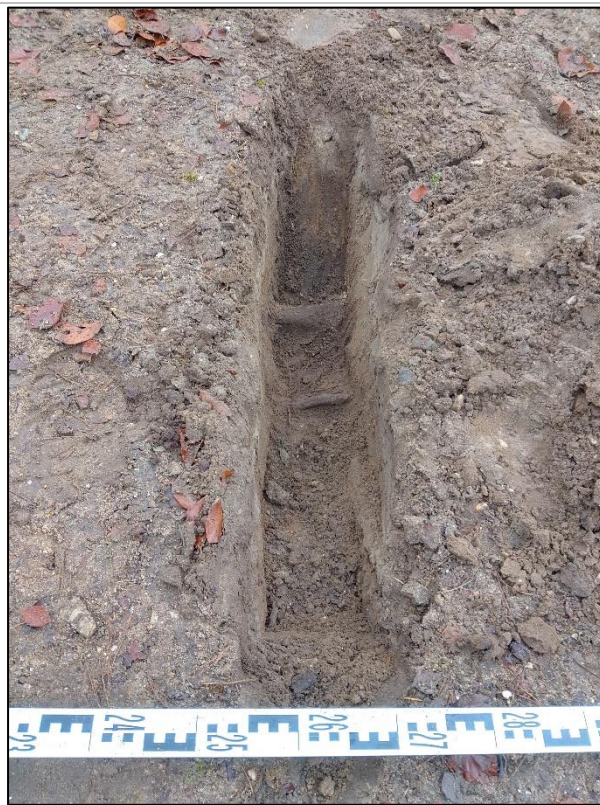
| Proefsleuf | | 1 | |
|---|---|---|---|
| Diepte (cm) | Grondsoort | Beworteling | Op 2,5m vanaf het hart van de stamvoet zijn geen dikke stabiliteitswortels aangetroffen; de dikste wortel is 6 cm. De theoretische minimale graafafstand van 2,5m is voldoende. |
| 20-30 | Zwak humeus, matig fijn zand | Nihil, tot 2 cm dikte | |
| 30-40 | Matig humeus, matig fijn zand | Nihil, tot 6 cm dikte | |

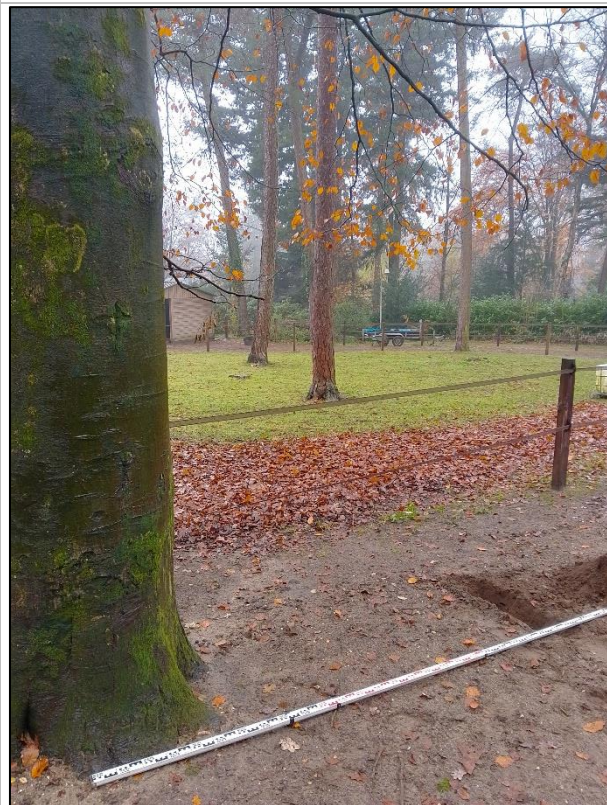
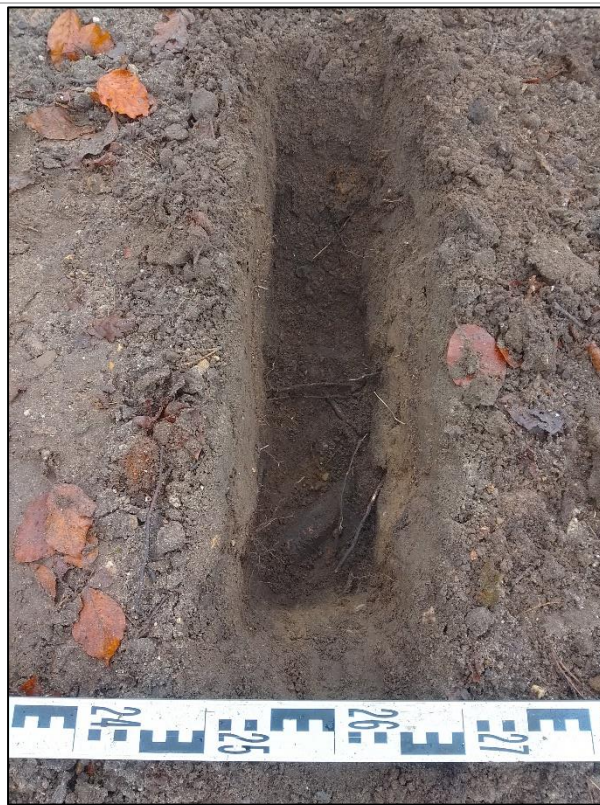
| Afstand proefsleuf tot hart boom | | 2,5 m | Opmerking | Op 2,5m vanaf het hart van de stamvoet zijn geen dikke stabiliteitswortels aangetroffen; de dikste wortel is 5 cm. De theoretische minimale graafafstand van 2,5m is voldoende. |
| 0-20 | Matig humeus, matig fijn zand | Nihil, < 1 cm dikte | | |
| 20-30 | Sterk humeus, matig fijn zand | Matig intensief, tot 5 cm dikte | | |
