## Asbestinventarisatierapport

Voor een woning met garage aan de Bato'sweg 17 6862 ES Oosterbeek

Projectnummer: 19-082

Rapportdatum: 19-jun-2019 (versie 2)

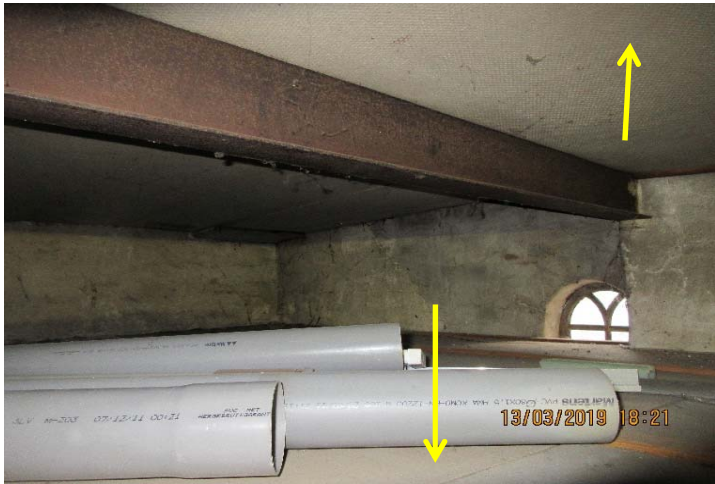
| Bron: B10 | | | |

| Bron: B10 | | | |
|---|---|---|---|
| Asbesthoudend | 2 – 5 % Chrysotiel | Verwijdering | Overige, niet zonder breuk |
| Hechtgebonden | Ja | Risicoklasse | 2 binnen (containment) |

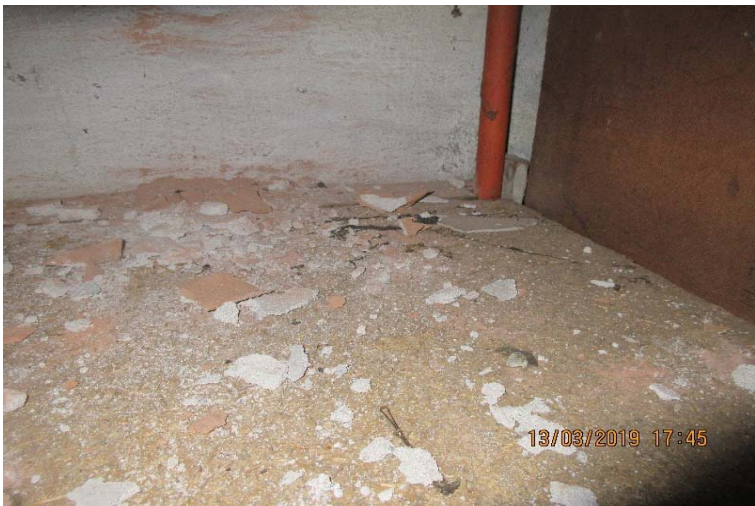
| Overzicht aangetroffen asbesthoudende bronnen | | | | | |
|---|---|---|---|---|---|
| B11 | Ref. M01 | Verontreiniging | Kast berging 2 | 1,3 m2 | 2 binnen (containment) |

| Bron: B11 | | | |
|---|---|---|---|
| Asbesthoudend | 2 – 5 % Chrysotiel | Verwijdering | Handpicking, stofzuigen, nat afnemen |
| Hechtgebonden | Ja | Risicoklasse | 2 binnen (containment) |

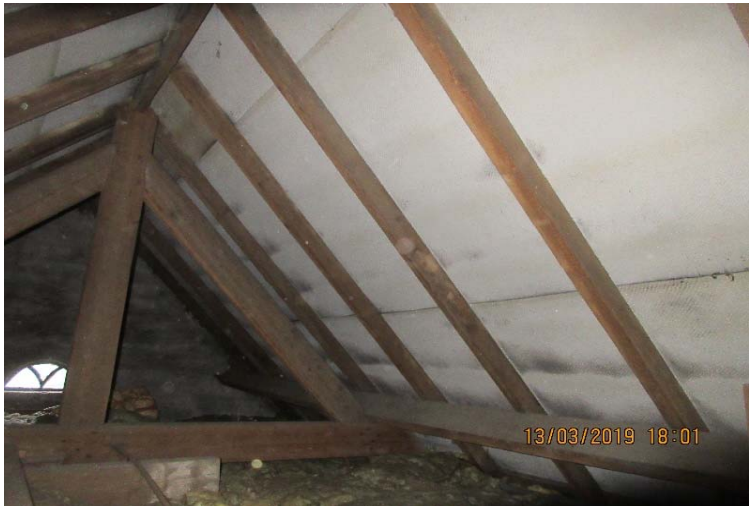
| Bron: B12 | | | |

| Bron: B12 | | | |
|---|---|---|---|
| Asbesthoudend | 2 – 5 % Chrysotiel | Verwijdering | Overige, niet zonder breuk |
| Hechtgebonden | Ja | Risicoklasse | 2 buiten |

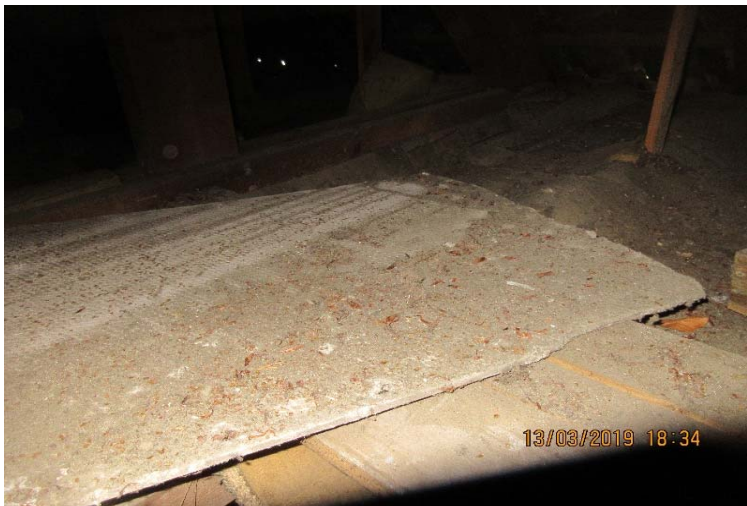
| Overzicht aangetroffen asbesthoudende bronnen | | | | | |
|---|---|---|---|---|---|
| B13 | M02 | Plaat | Zolder garage | 0,5 m2 | 1 binnen |

| Bron: B13 | | | |
|---|---|---|---|
| Asbesthoudend | 15 - 30 % Amosiet | Verwijdering | Direct verpakken |
| Hechtgebonden | Nee | Risicoklasse | 1 binnen |

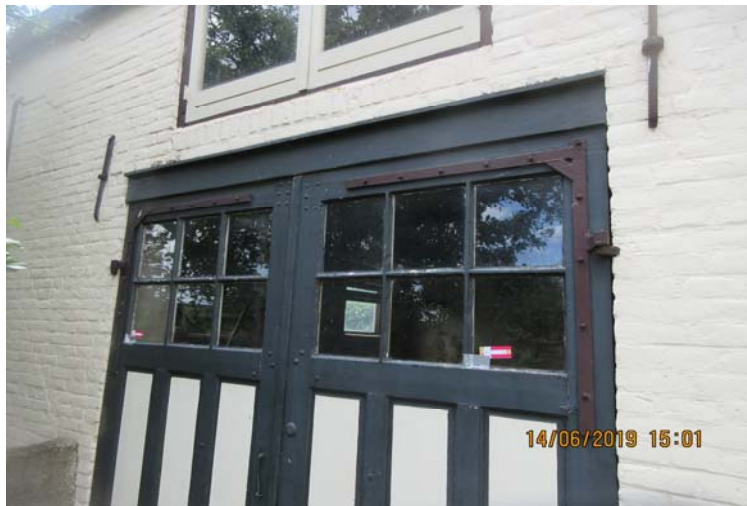
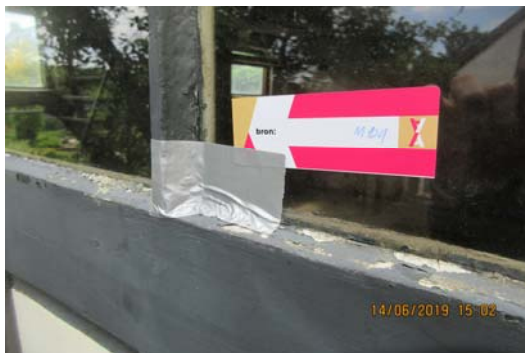
| Bron: B14 | | | |

| Bron: B14 | | | |
|---|---|---|---|
| Asbesthoudend | 2 – 5 % Chrysotiel | Verwijdering | Deuren als geheel verwijderen |
| Hechtgebonden | Ja | Risicoklasse | 1 buiten |
