Utrechtseweg 73-79 Oosterbeek  
Projectnummer: AI 16-296

**X Asbestinventarisatie type A** inventarisatie van direct waarneembaar asbest, asbesthoudende producten, asbestbesmet materiaal of asbestbesmette constructiedelen in een bouwwerk of object

: Utrechtseweg 73-79  
6862 AD Oosterbeek

: 11-10-2016

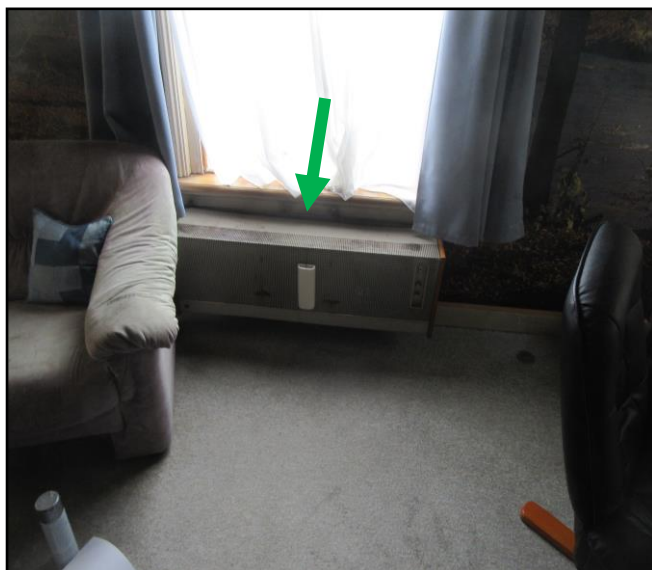
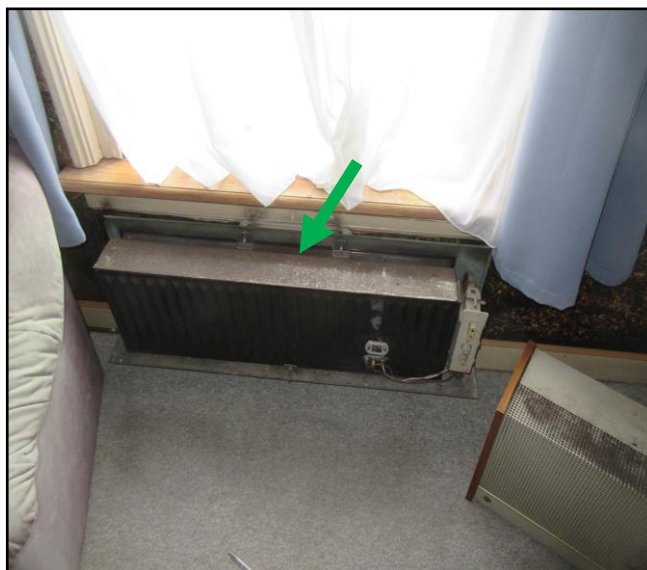
| Bron /omschrijving | <b>B.01</b><br>Koord achter de gevelkachel in de woonkamer op de verdieping van nr. 79 |
| Soort materiaal | Asbestvrij koord |

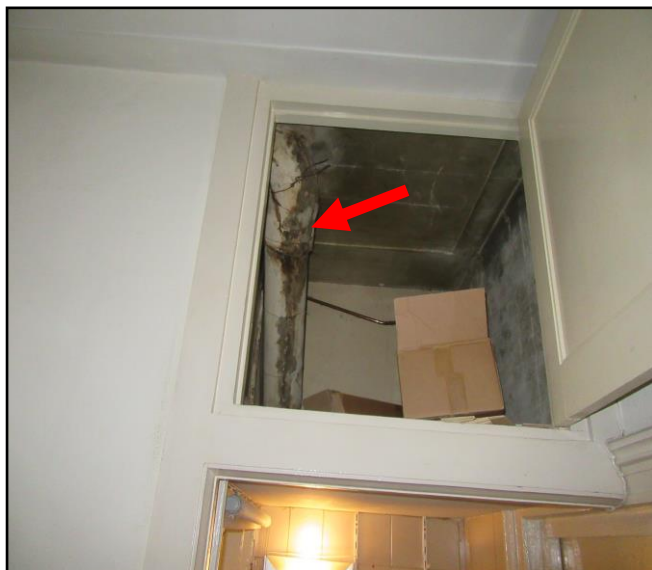
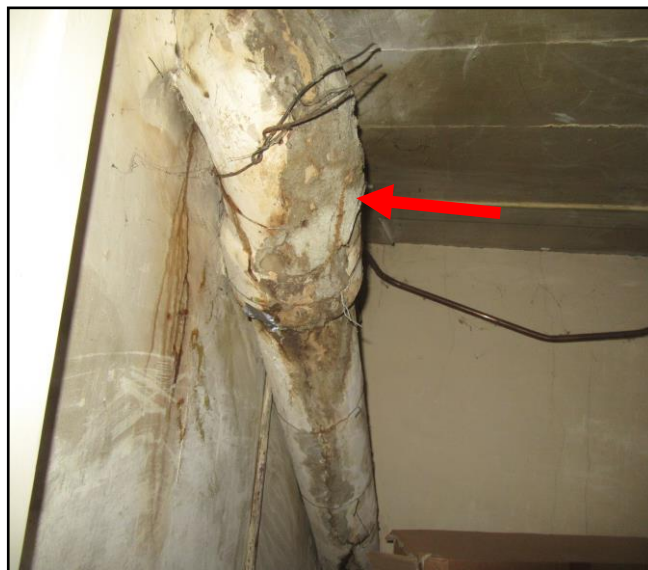
| Bron /omschrijving | <b>B.02</b><br>Rookgasafvoerbuis in een kast op de begane grond nr. 79 |
| Soort materiaal | Asbestcement buismateriaal |
| Soort asbest | Chrysotiel |
| Asbestgehalte | 10-15% |
| Risicoklasse | 2 |
| Opmerkingen | De buis is beschadigd en verweerd.<br>Het is zonder destructief onderzoek niet vast te stellen hoever de buis doorloopt. |

| Verwijderingsmethode | Containment |

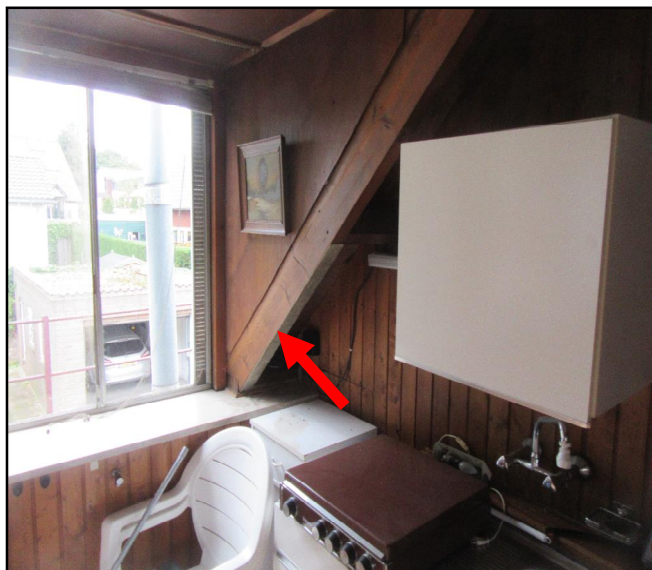
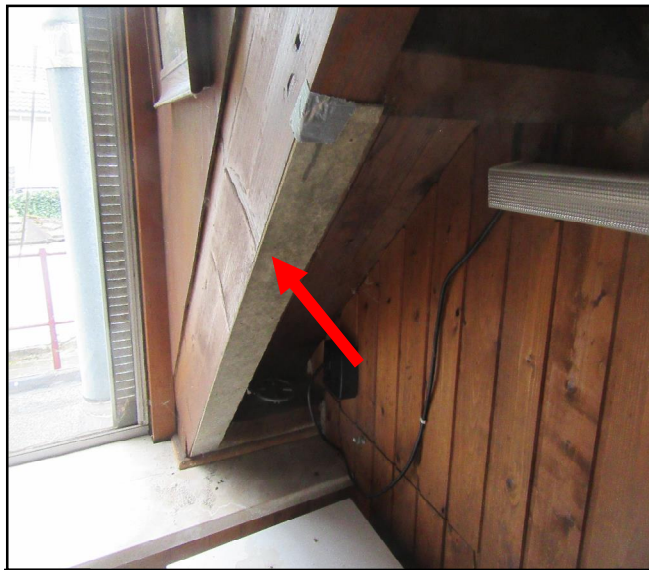
| Bron /omschrijving | <b>B.03</b><br>Vlakke plaat op een balk in de werkkamer boven de bakkerij. |
| Soort materiaal | Asbestcement board |
| Soort asbest | Chrysotiel |
| Asbestgehalte | 5-10% |
| Risicoklasse | 1 |

| Verwijderingsmethode | In zijn geheel verwijderen |
| Opmerkingen | Plaatje afschermen d.m.v. duct tape, rondom vrij zagen en in zijn geheel zonder breuk als asbesthoudend afvoeren. |

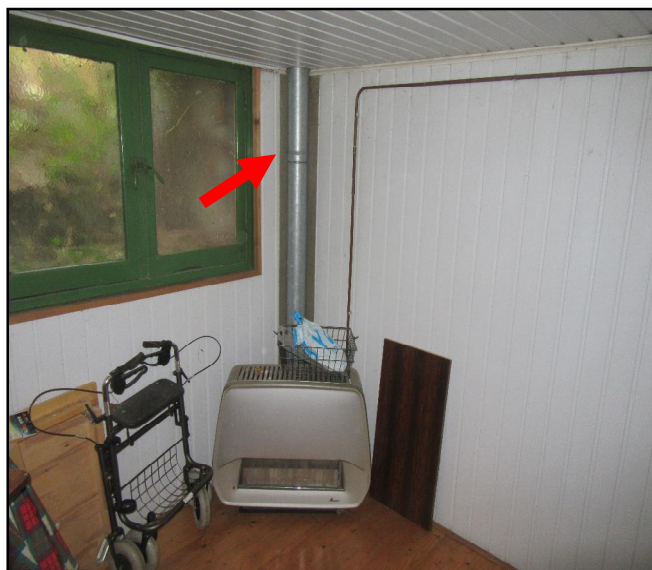
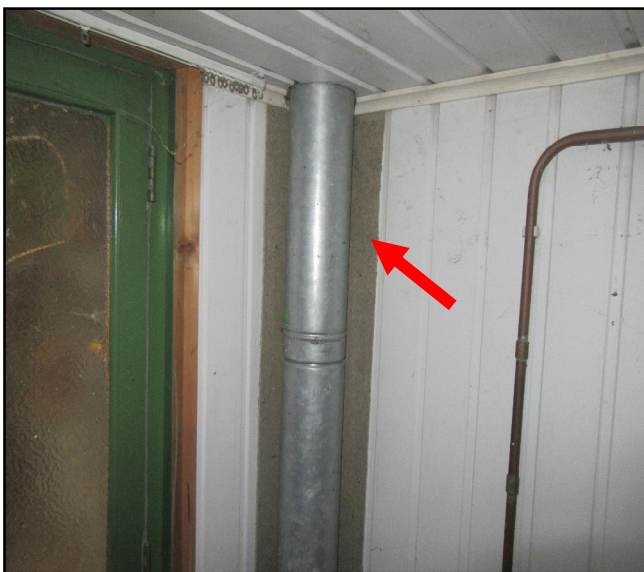
| Bron /omschrijving | <b>B.04</b><br>Vlakke plaat achter rookgasafvoerbuis in de kelder. |
| Soort materiaal | Asbestcement board |
| Soort asbest | Chrysotiel en amosiet |
| Asbestgehalte | Chr 2-5% Am 0,1-2% |
| Risicoklasse | 2 |

| Verwijderingsmethode | Containment |
| Opmerkingen | Van de cv haard merk Benraad zijn geen gegevens bekend in het Intechium Handboek Asbest. Het is aan te bevelen om de cv haard niet ter plaatse te demonteren maar zekerheidshalve in zijn geheel als asbesthoudend af te voeren. |

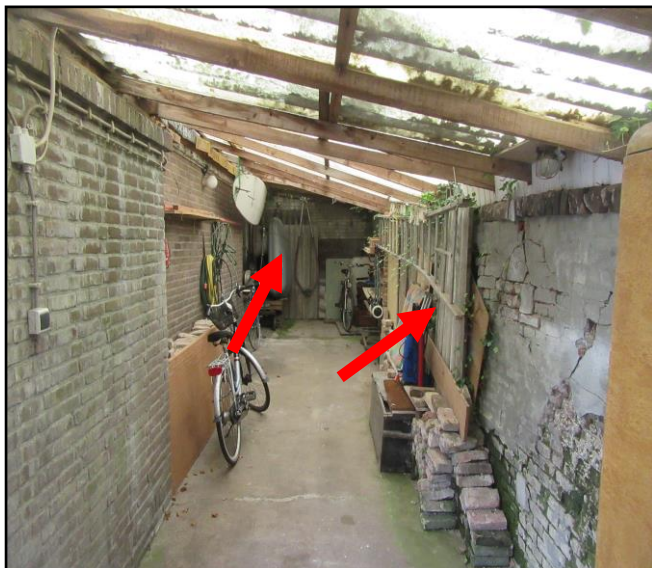
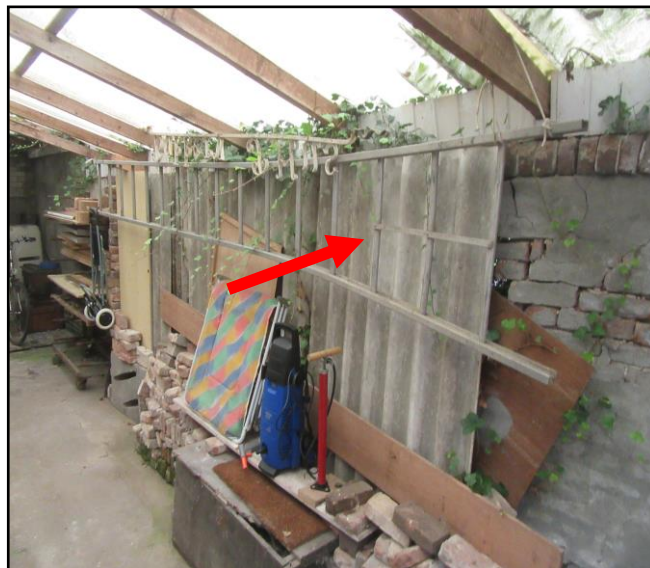
| Bron /omschrijving | <b>B.05</b><br>Losse golfplaten in de schuur naast de garage |
| Soort materiaal | Asbestcement golfplaat |
| Soort asbest | Chrysotiel |
| Asbestgehalte | 10-15% |
| Risicoklasse | 2 |
| Opmerkingen | De sanering valt onder risicoklasse 2 gezien het aantal m2. Boven 2,9 m2 dient de verwijdering onder risicoklasse 2 te worden uitgevoerd. |

| Verwijderingsmethode | Containment |

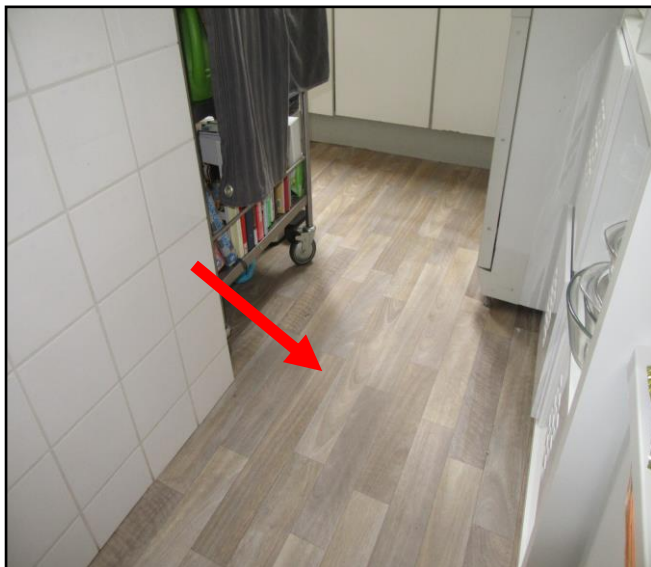
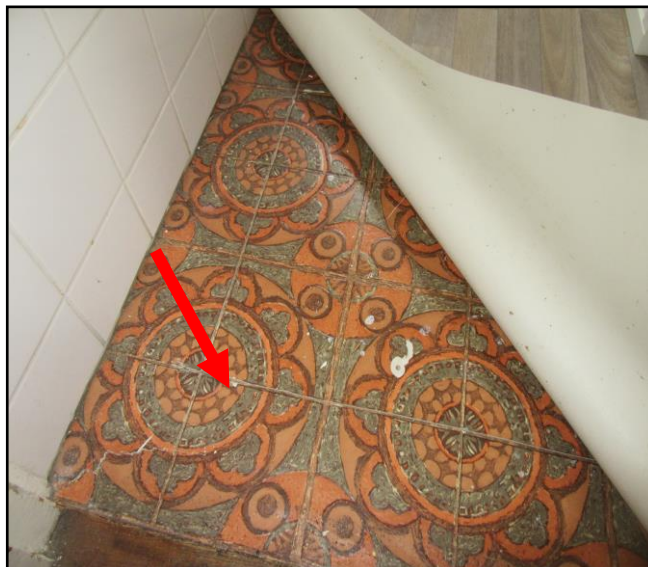
| Bron /omschrijving | <b>B.06</b><br>Vinylzeil inclusief onderlaag in de keuken op de verdieping van nr. 73 |
| Soort materiaal | Vinylzeil |
| Soort asbest | Chrysotiel |
| Asbestgehalte | 30-60% |
| Hechtgebonden | Nee |
| Risicoklasse | 2 |
| Opmerkingen | Het asbesthoudend vinylzeil is afgedekt door asbestvrij vinyl. |

| Verwijderingsmethode | Containment |

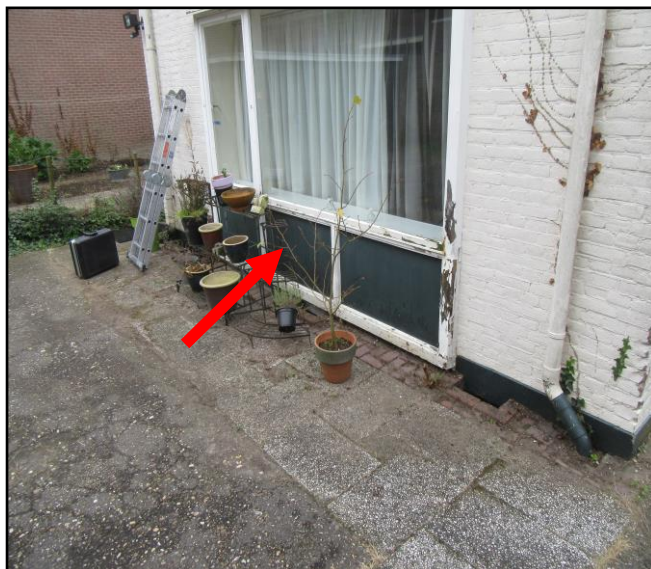
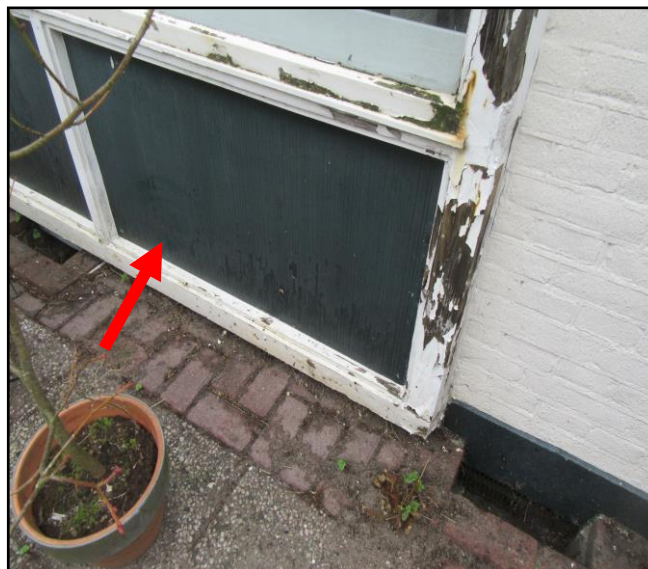
| Bron /omschrijving | <b>B.07</b><br>Kozijnpanelen in het kozijn van de slaapkamer op de begane grond van nr. 73 |
| Soort materiaal | Asbestcement plaatmateriaal |
| Soort asbest | Chrysotiel |
| Asbestgehalte | 10-15% |
| Risicoklasse | 2 |

| Verwijderingsmethode | Buitensanering |
