# RAPPORTAGE

Bomen Effect Analyse bij diverse bomen op 4 locaties op het  
terrein van landgoed Middachten

Terra Nostra

21 januari 2016

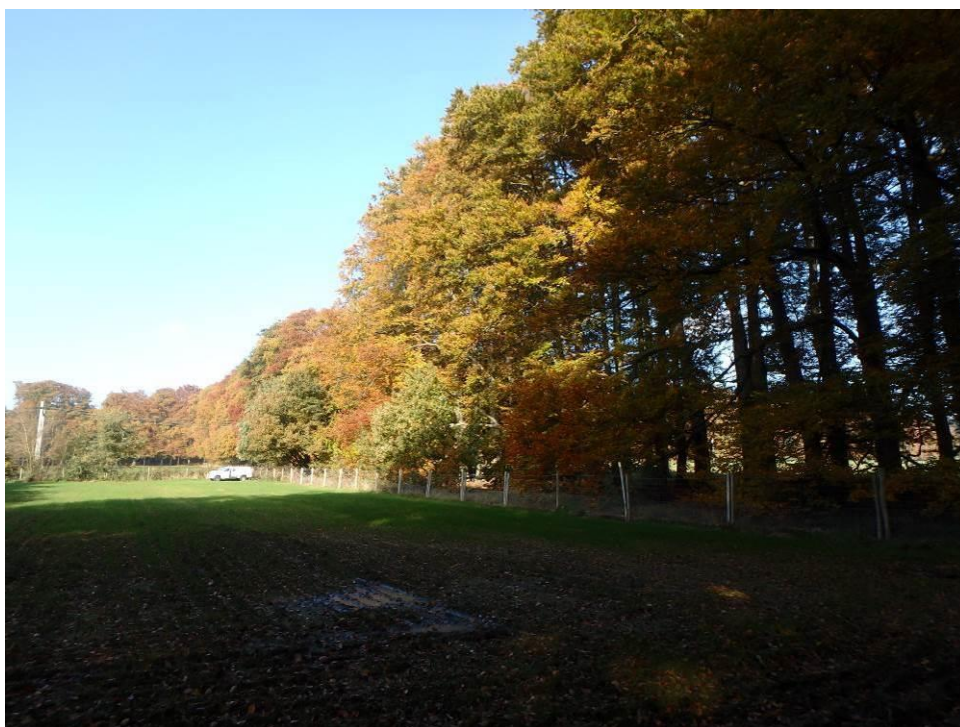
Aan de zuidwest zijde van de dubbele beukenlaan tussen de Hoofdstraat – Middachterallee en de spoorlijn bevindt zich een omheinde akker, recent ingezaaid met gras, zie foto 1. Dit perceel heeft een oppervlak van circa 33 x 82 meter. Aan de zuidoost zijde loopt aansluitend het fietspad, dubbele bomenrij en de Hoofdstraat. De breedte tussen de binnenste bomenrijen is 7-8 meter.

Foto 1: Beeld van de akker aan de zuidwest zijde van de dubbele beukenlaan.

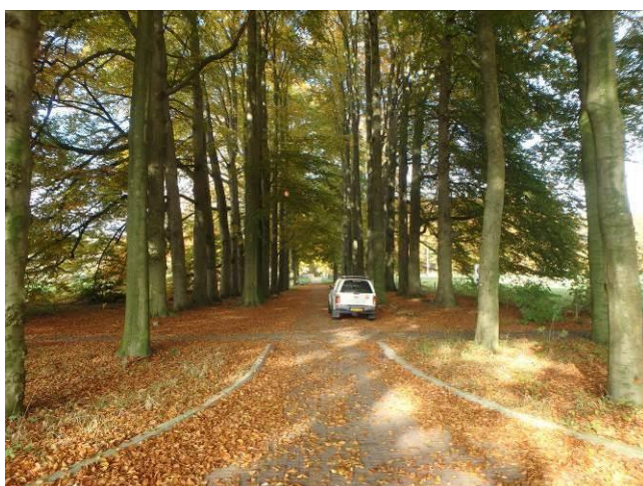
In het midden van de beukenlaan bevindt zich een onverhard pad van circa 2,5 meter breedte. De toerit naar de Hoofdstraat is vanaf het asfalt fietspad voorzien van elementverharding en trottoirbanen, foto 2.

Foto 2: Beeld van de toerit naar de Hoofdstraat.

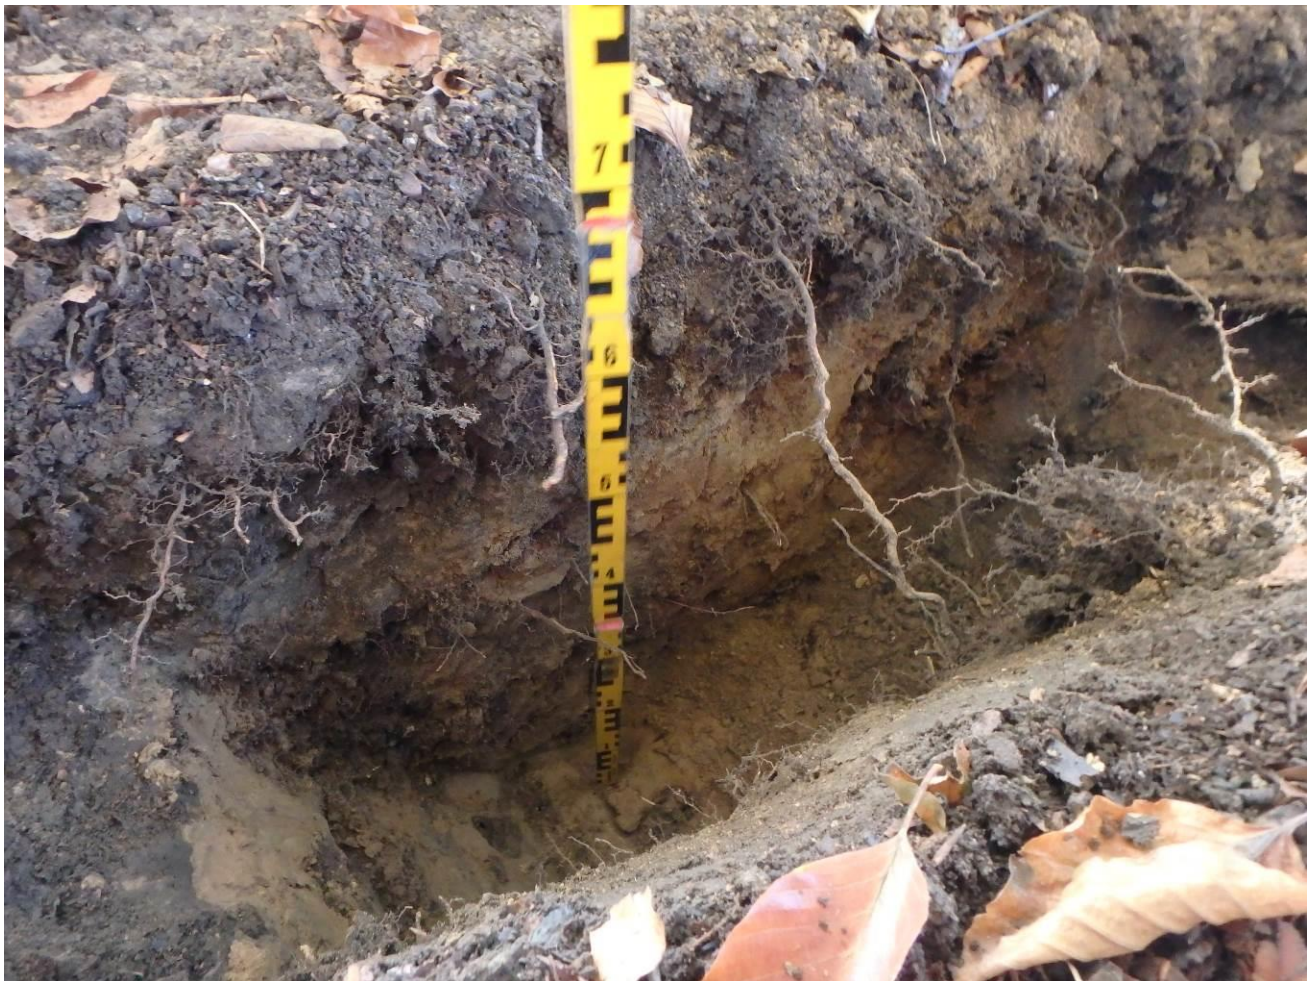
Het bodemprofiel op 3 meter afstand van de stam van beuken is vanaf het maaiveld opgebouwd uit 15 cm humeus materiaal met aansluitend tot tenminste 120 cm diepte weinig humeus fijn zand. Het bodemprofiel is tot circa 90 cm goed doorworteld met fijnere wortels, diameter tot 0,5 centimeter, zie foto 3. De intensiteit van de doorworteling is in de bovenste 40 centimeter van het bodemprofiel vrij hoog en neemt daarna sterk af tot extensief.

Foto 3: Beeld van het bodemprofiel en beworteling op 3 meter afstand vanuit het fietspad.

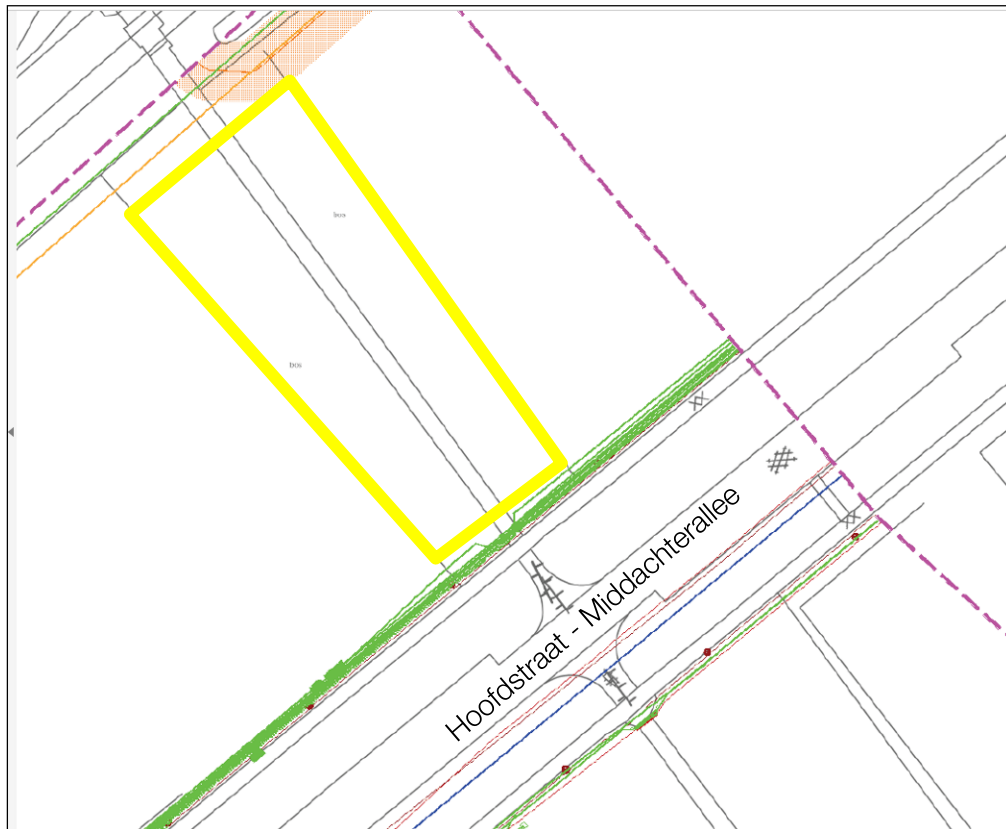
In figuur 3 zijn de kabels en leidingen ter hoogte van de dubbele beukenrij tussen de Hoofdstraat – Middachterallee en spoorlijn weergegeven. De bomenrijen zijn geel omkaderd. De bundeling van groene lijnen aan de zuidoost zijde betreffen kabels voor datatransport en laagspanning ten behoeve van lichtmasten langs het fietspad. Aan de noordzijde liggen gasleidingen hoge en lage druk, evenals een buisleiding gevaarlijke inhoud.

Figuur 3: Beeld van kabels en leidingen ter hoogte van de dubbele beukenrij tussen de Hoofdstraat – Middachterallee en de spoorlijn.

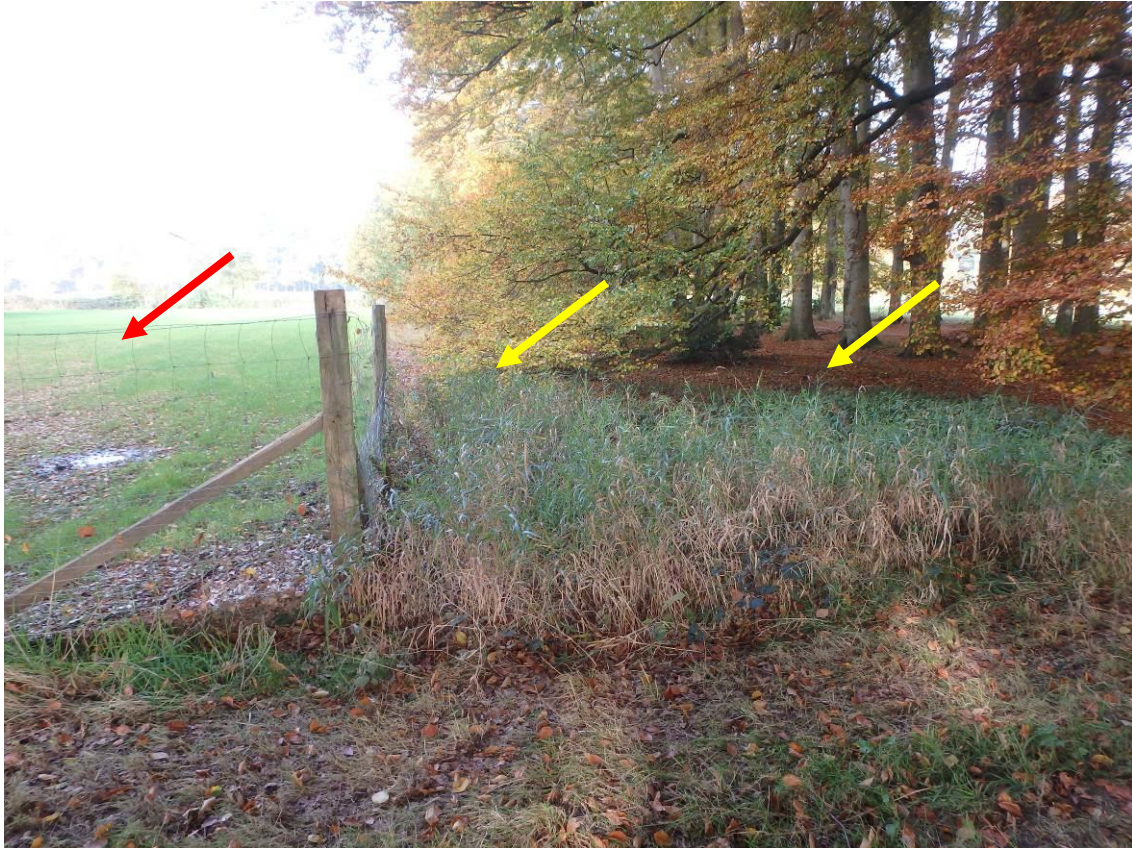
Aandachtspunt hierin is de verwerking van hemelwater, aan de zuidwestzijde verzameld afstromend hemelwater, zie foto 4 op pagina 10. Bij toepassing van verharding kan deze relatief natte locatie sterk vernatten.

Foto 4: Beeld van stagnerend water op de akker (rode pijl) en kenmerkende vegetatie van natte omstandigheden (gele pijl).

Zowel de aanleg als het functioneren van de permanente parkeerplaats behoeft geen invloed te hebben op de levensverwachting van de dubbele beukenlaan. Structuurbederf van de bodem kan worden voorkomen door het bebakenen en reguleren van de rijrichting en opvang van hemelwater in greppels.

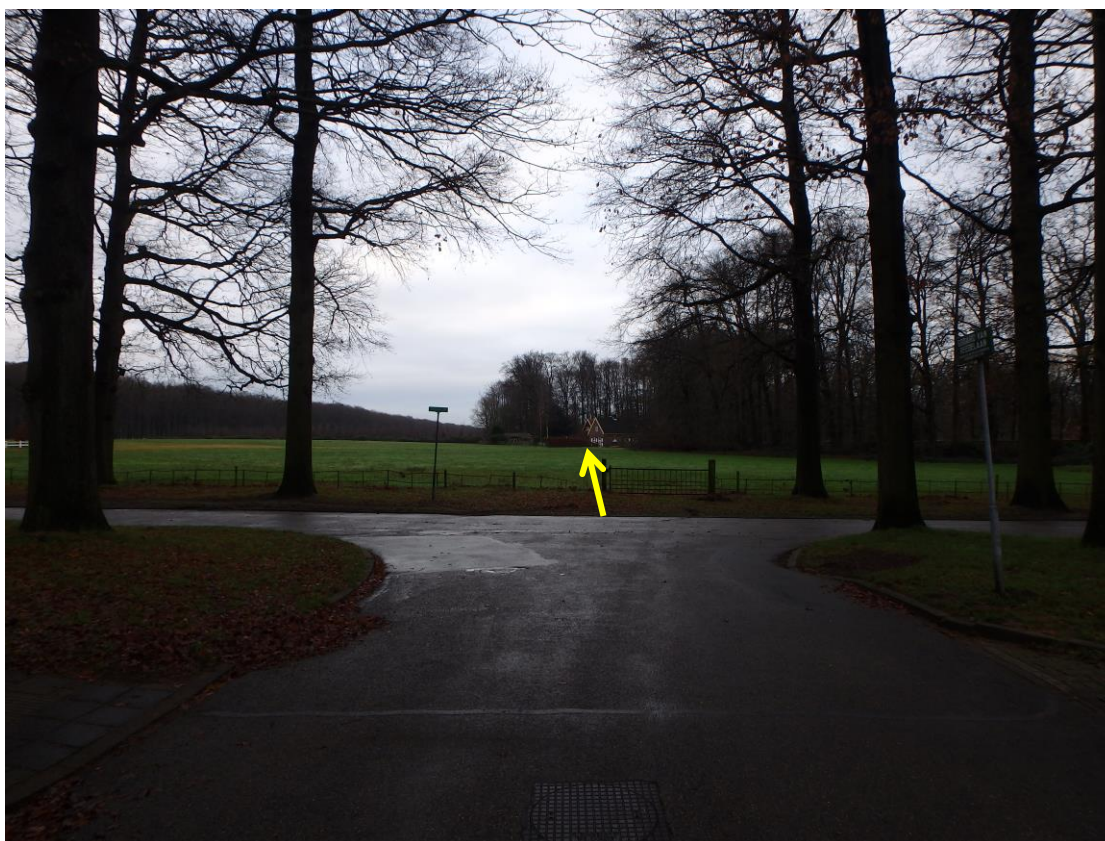
Foto 5: Beeld van de beoogde toegang naar het tijdelijke evenementenparkeerterrein.

Aan de Smidsallee is in het verlengde van de Godard van Reedelaan tussen zomereiken voldoende ruimte beschikbaar om een inrit te realiseren zonder duidelijke nadelige effecten voor de zomereiken. Wel zal een beperkte hoeveelheid doorwortelbaar volume worden ingericht als inrit, dit is eenvoudig te compenseren door het aanbrengen van een strooisellaag.

Aan de zijde van de weide kan ophoping van regenwater in de greppel na aanleg van de toerit naar het tijdelijke evenementenparkeerterrein worden voorkomen door aanleg van drainage.

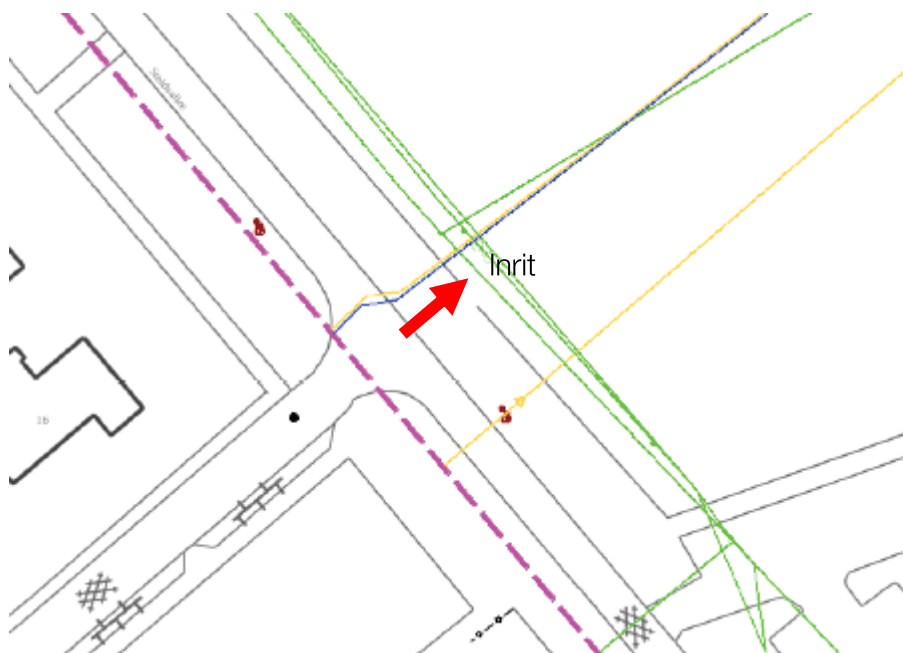
Naast de zijberm, in de weide, liggen 3 kabels ten behoeve van datatransport, zie figuur 5. Ter hoogte van de beoogde aansluiting vanaf de Smidsallee bevinden zich meerdere huisaansluitingen. De daadwerkelijke locatie van deze kabels is niet vastgesteld.

Figuur 5: Locatie van kabels ten behoeve van datatransport.

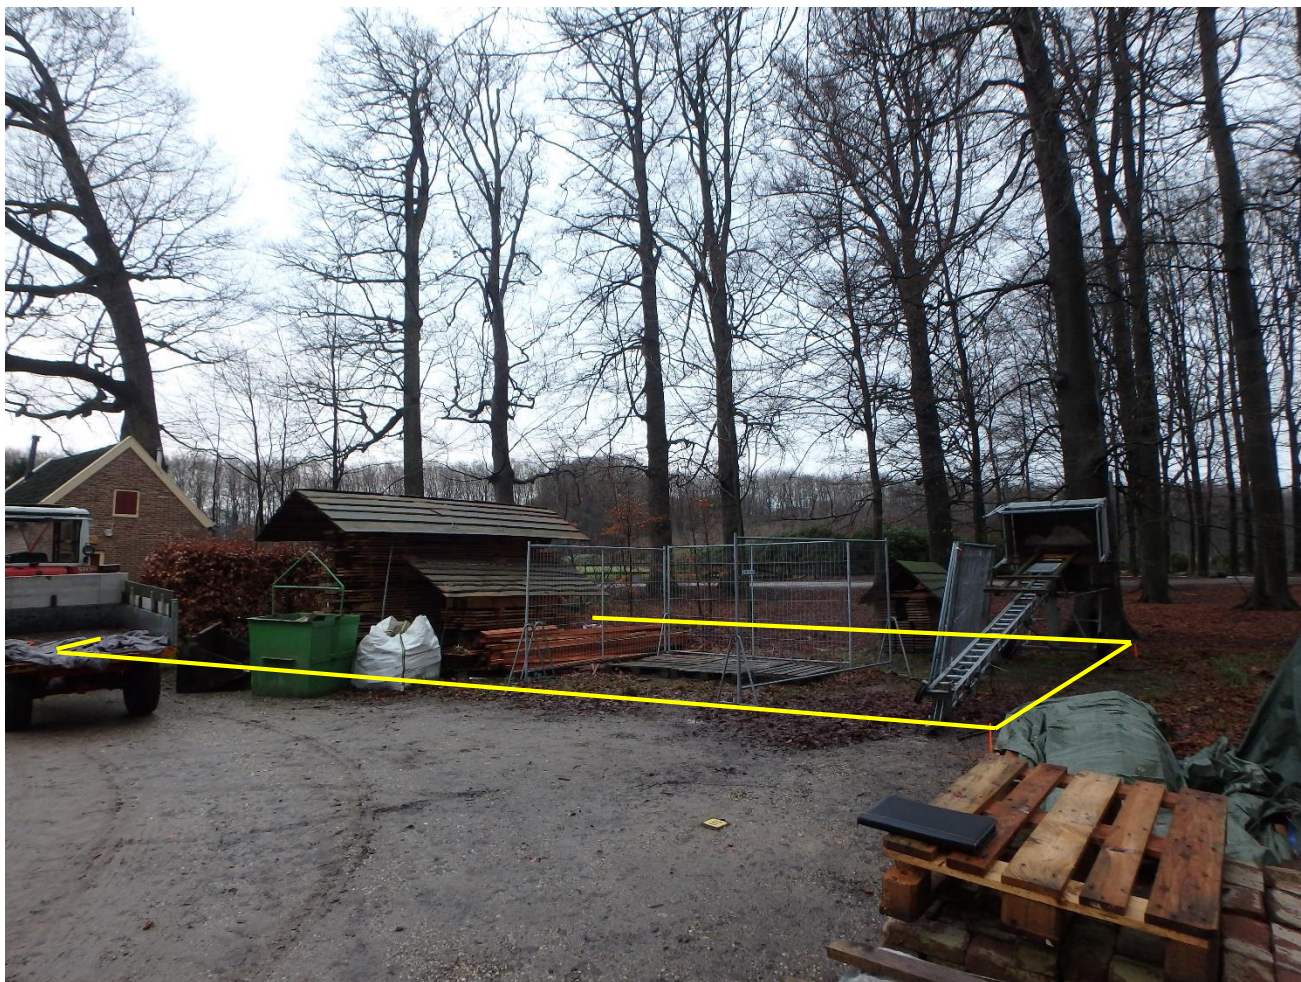
Op foto 6 is het grondoppervlak van beheergebouw I weergegeven. Deze locatie is nu in gebruik als opslag voor hout, stenen en materieel.

Foto 6: Weergave grondoppervlak van de beoogde beheergebouw I.

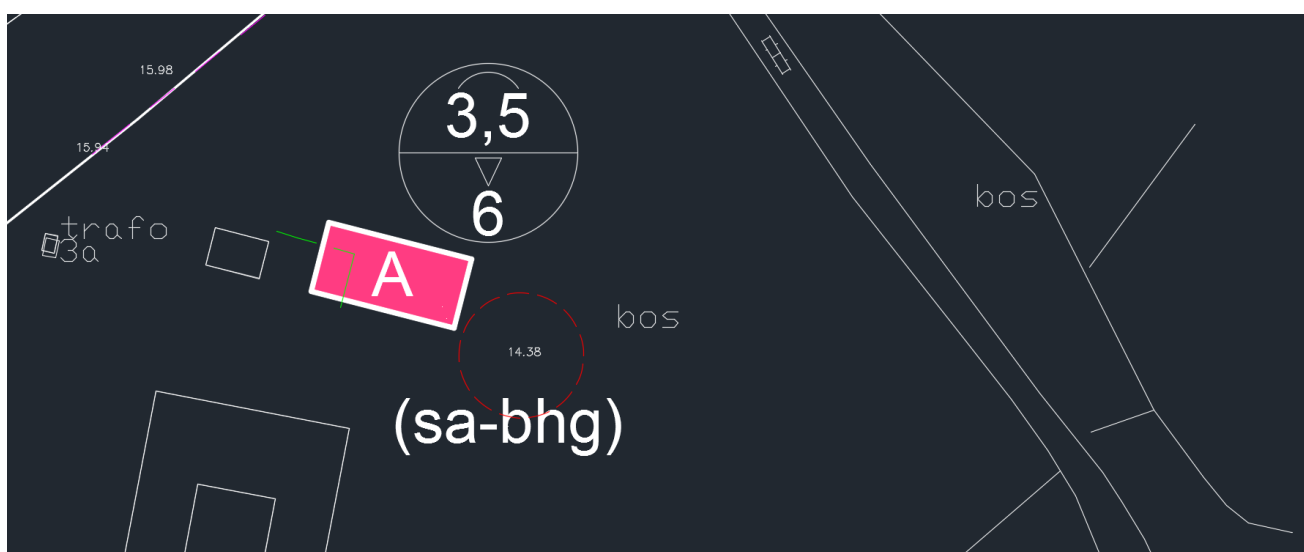
In figuur 7 is het grondoppervlak van de beoogde beheergebouw I weergegeven. Het oppervlak hiervan is 16,5 x 9,0 meter. Maximale goothoogte is 3,5 meter, nokhoogte 6,0 meter.

Figuur 7: In paars weergegeven grondoppervlak van de beoogde beheergebouw I.

De volgroeide beuk aan de oostzijde staat op 8 meter afstand van het bebouwingsoppervlak voor beheergebouw I. Enige knelpunt bij deze boom is de nokhoogte van maximaal 6 meter waardoor dunner takhout van de onderste gesteltak moet worden verwijderd.

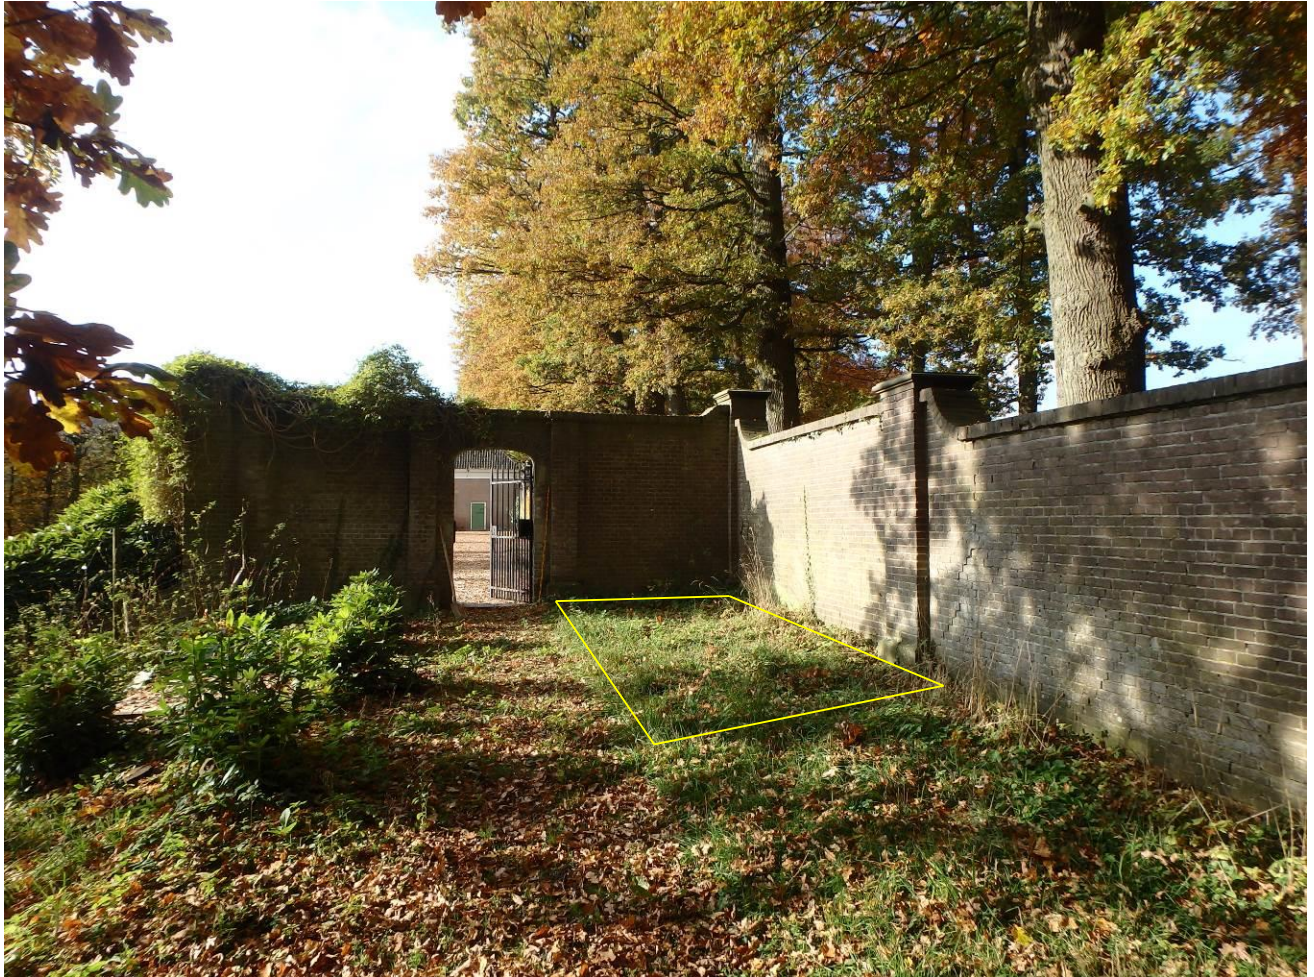
Op foto 7 is het grondoppervlak van de beoogde locatie van beheergebouw II weergegeven. De breedte van de grasstrook is 2,7 meter. De hoogte van de buitenmuur is circa 2,5 meter. Aan de achterzijde van de geopende poort bevindt zich de kasteeltuin.

Foto 7: Beoogde locatie van het beheergebouw II.

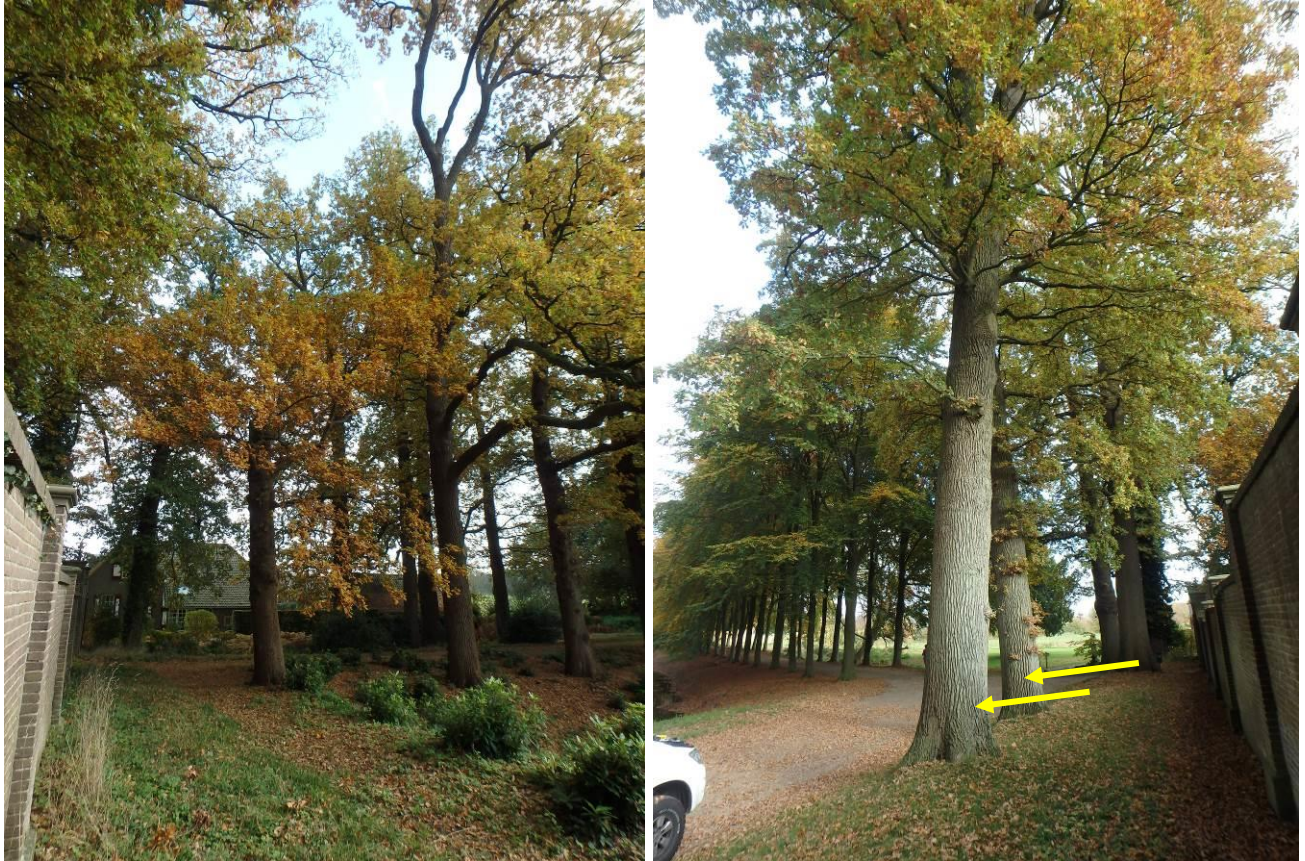
Aan de oostzijde van de bouwlocatie staat een rij zomereiken op een afstand van tenminste 11 meter. Van deze boom is de doorgaande spil niet meer aanwezig, zie foto 8. De conditie van de bomenrij is beoordeeld als verminderd.

Aan de achterzijde van de muur staan 2 volgroeide zomereiken die onderdeel uitmaken van een laanbeplanting. De afstand tussen de muur en de stam van bomen is 3,8 en 4,2 meter afstand, breedte van de berm is 6-7 meter. Van beide bomen is de conditie beoordeeld als verminderd.

Foto 8: Links beeld van de zomereiken aan de oostzijde, rechts de 2 zomereiken aan de achterzijde van de muur.

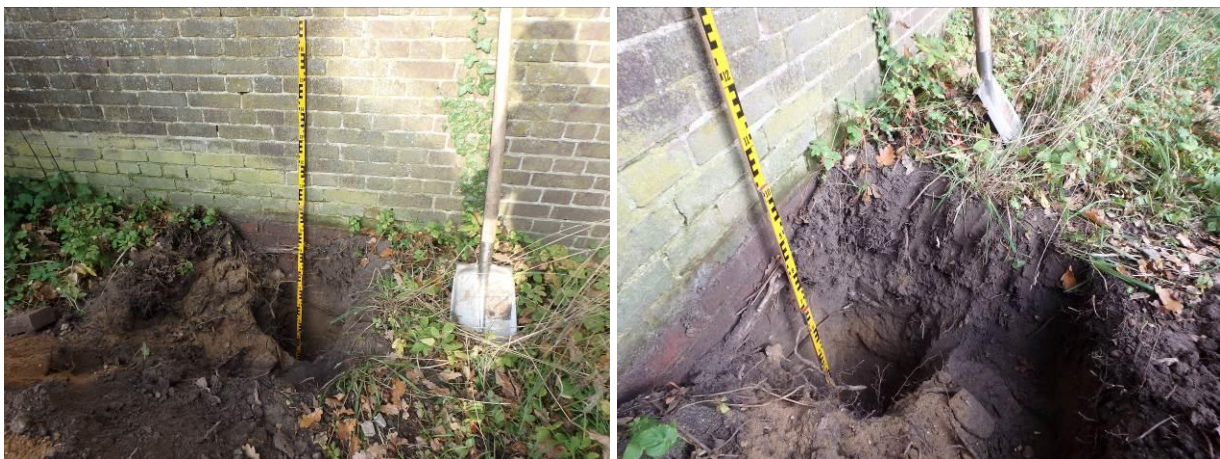
Langs de buitenmuur is een profielput gegraven om te beoordelen of daar beworteling aanwezig is van de zomereiken aan de achterzijde van de muur, zie foto 9.

Foto 9: Beeld van de profielput en beworteling.

In de bovenste 60 centimeter van het bodemprofiel is een matige doorworteling met fijne wortels aangetroffen van de zomereik(en) aan de oostzijde. Beworteling vanaf de onderzijde van de muur is afwezig.

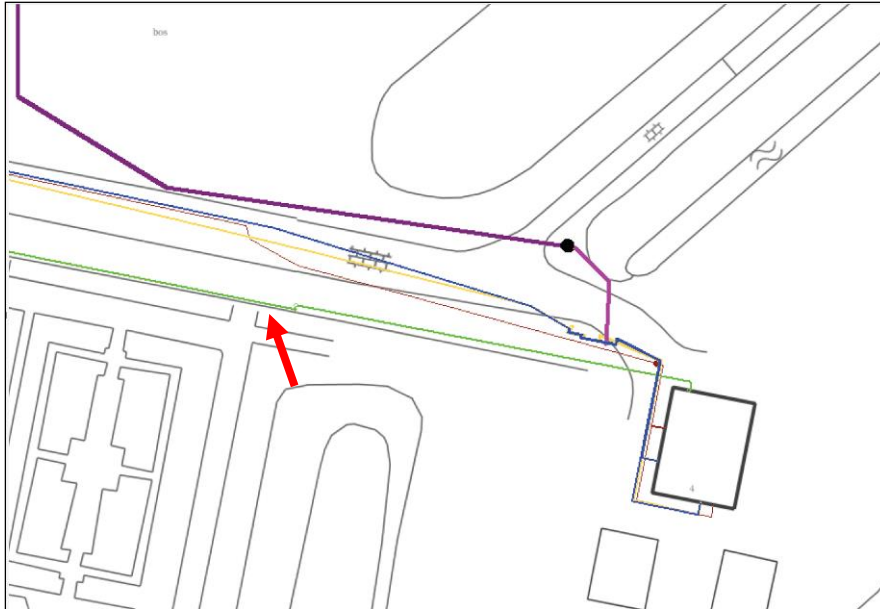
In figuur 8 is de situering van kabels en leidingen weergegeven. De beoogde locatie van beheergebouw II is met een rode pijl aangeduid. Ter hoogte van deze locatie zijn geen belangen gesitueerd.

Figuur 8: Locatie van kabels en leidingen ter hoogte van het te realiseren beheergebouw II.
