## Asbestinventarisatie conform Certificatieschema voor de Procecertificaten Asbestinventarisatie en Asbestverwijdering als bedoeld in de artikelen 4.27 en 4.28 van de Arbeidsomstandighedenregeling

**Kwa Maritane B.V.**  
**Sophiastraat 51 6882NJ Velp - Gebouw**  
**SGS Search Ingenieursbureau B.V.**  
**(certificaatnr. : 07-D070109)**  
**Arjan van de Schootbrugge (51E-101120-511214)**  
**Arjan van de Schootbrugge(51E-101120-511214)**  
**07-05-2021**  
**Definitief**  
**RFI-21-00003321-SI**

Adres onderzoekslocatie: Sophiastraat 51 te Velp  
Projectnummer: RFI-21-00003321-SI  
Datum onderzoek: 21-04-2021

In opdracht van Kwa Maritane B.V. is een asbestinventarisatie uitgevoerd aan het gebouw gelegen aan de Sophiastraat 51 te Velp.

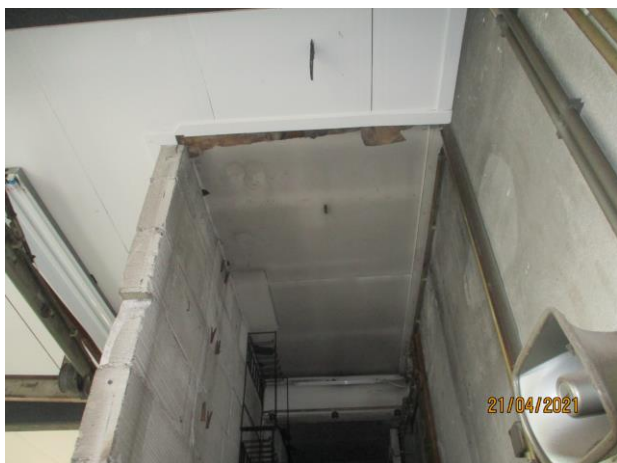
**Gebouw(nr.):** Sophiastraat 51 te Velp  
**Nummer vindplaats:** 1  
**Ruimte(s):** Garage, Sophiastraat 51  
**Etage(s):** Begane grond

Overzicht plafondbeplating in de open opslagruimte

Het plaatmateriaal is zwaar beschadigd. De rest van de ruimte is voorzien van een gipsplafond. Het is mogelijk dat boven dit gipsplafond ook hetzelfde plaatmateriaal of restanten daarvan, aanwezig zijn.

Het plaatmateriaal is op twee locaties in de garage aangetroffen. Er is 1,5 m<sup>2</sup> plafondbeplating aangetroffen boven de roldeur en ca 4,5 m<sup>2</sup> in de open opslagruimte in de garage.

Na optische analyse bleek het materiaal geen asbestvezels te bevatten in een percentage boven de detectiegrens van 0,1% w/w

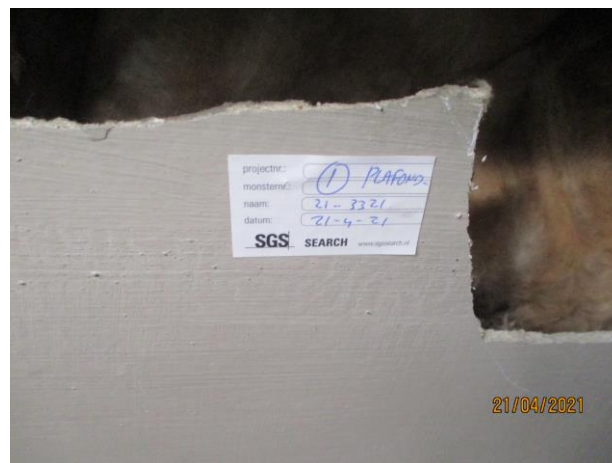
Monsternamelocatie plafondbeplating

| Monster code | Ruimte | Locatie in ruimte | Analyseresultaat |
|---|---|---|---|
| 0580801* | Garage, Sophiastraat 51 | Tegen plafond | < 0,1 w/w % |

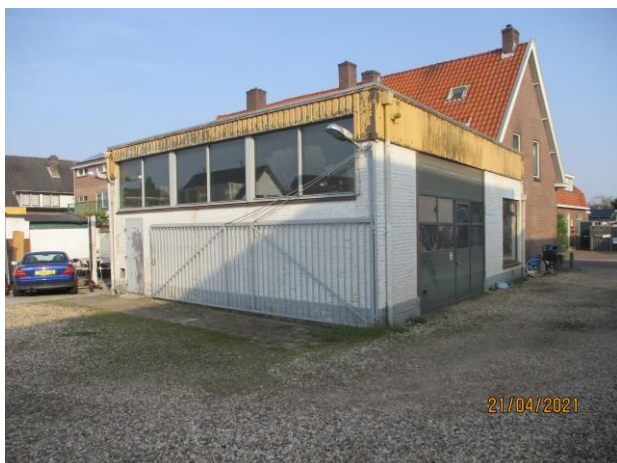
**Gebouw(nr.):** Sophiastraat 51 te Velp  
**Nummer vindplaats:** 2  
**Ruimte(s):** Garage, Sophiastraat 51  
**Etage(s):** Begane grond

Overzicht gevel met beglazingskit in vaste ramen.

De toepassing is aangetroffen in de grote vaste ramen. De kit/stopverf in de kleine uitzetraampjes is in dit rapport opgenomen als vindplaats 3.

Er zijn 6 vaste ramen aanwezig met elk ca. 6 m aan beglazingskit. In totaal dus ca. 36m<sup>1</sup>.

Na optische analyse bleek het materiaal geen asbestvezels te bevatten in een percentage boven de detectiegrens van 0,1% w/w

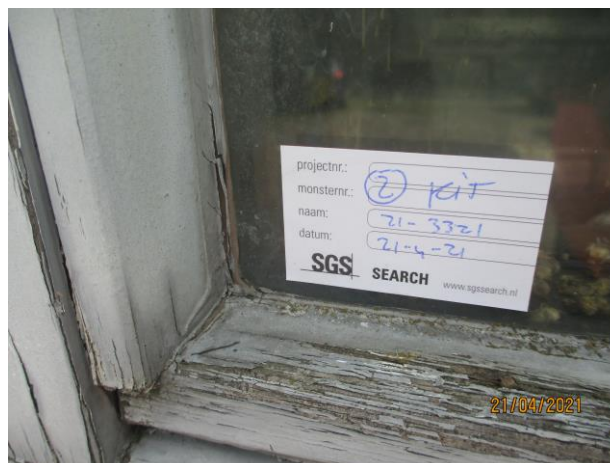
Monsternamelocatie beglazingskit vaste ramen

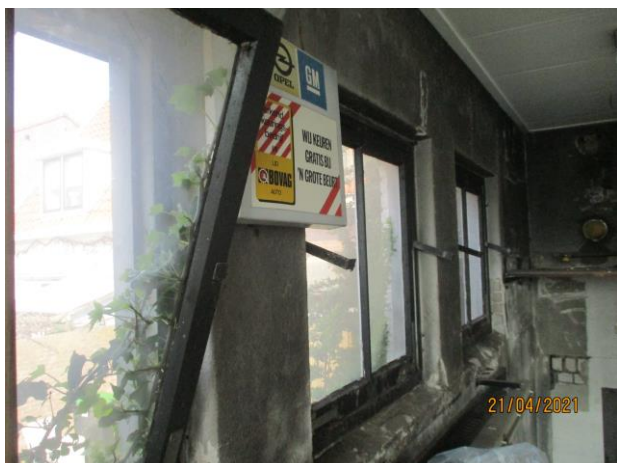
**Gebouw(nr.):** Sophiastraat 51 te Velp  
**Nummer vindplaats:** 3  
**Ruimte(s):** Garage, Sophiastraat 51  
**Etage(s):** Begane grond

Overzicht uitzetraampjes met stopverf / kit

De toepassing is aangetroffen in de kleine uitzetraampjes. De kit in de grote vaste ramen is in dit rapport opgenomen als vindplaats 2.

Er zijn 4 uitzetraampjes met elk twee ruitjes aanwezig. Elk ruitje heeft ca. 2m aan stopverf / kit. Dit is dus 4m stopverf per uitzetraampje. In totaal dus ca. 36m1.

Na optische analyse bleek het materiaal geen asbestvezels te bevatten in een percentage boven de detectiegrens van 0,1% w/w.

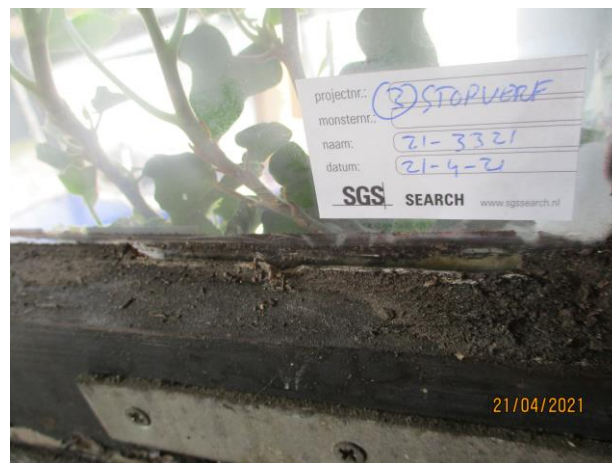
Bemonsteringslocatie stopverf / kit uitzetraampjes

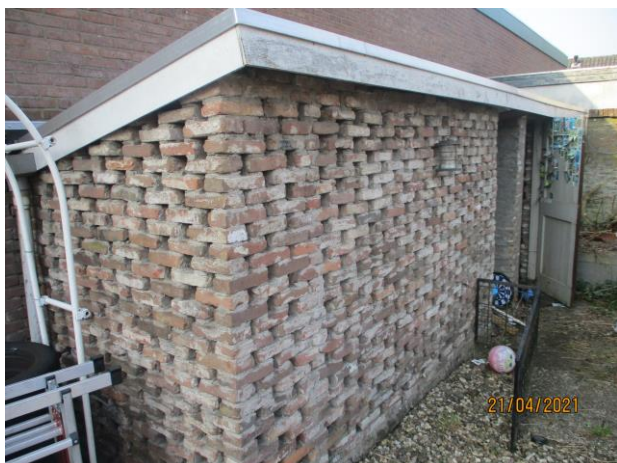
**Gebouw(nr.):** Sophiastraat 51 te Velp  
**Nummer vindplaats:** 4  
**Ruimte(s):** Tuinschuur  
**Etage(s):** Begane grond

Overzicht tuinschuur met afdichtingskit langs dak

Na optische analyse bleek het materiaal geen asbestvezels te bevatten in een percentage boven de detectiegrens van 0,1% w/w.

Op korte termijn saneren is niet noodzakelijk, geadviseerd wordt het materiaal vóór sloop- of renovatiewerkzaamheden te saneren.

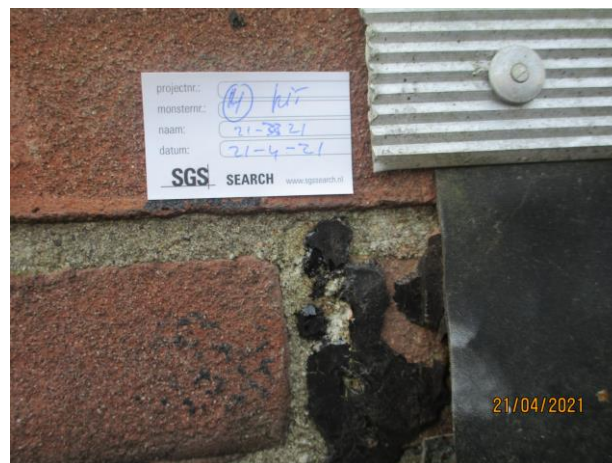
Bemonsteringslocatie kit langs dak tuinschuur

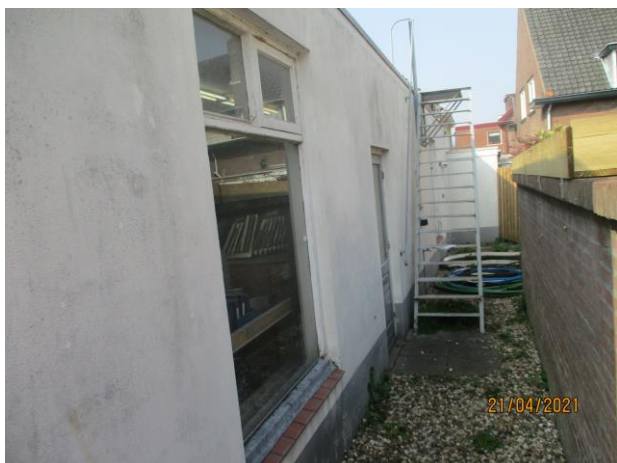
**Gebouw(nr.):** Sophiastraat 51 te Velp  
**Nummer vindplaats:** 5  
**Ruimte(s):** Garage, IJsselstraat 63  
**Etage(s):** Begane grond, zijgevel

Overzicht zijgevel met beglazingskit vaste ramen

De toepassing is aangetroffen in de grote vaste ramen. De kit/stopverf in de deuren is in dit rapport opgenomen als vindplaats 6.

Er zijn 2 vaste ramen met bovenraampjes aanwezig met elk ca. 9,2 m aan beglazingskit. In totaal dus ca. 18,4 m<sup>1</sup>.

Na optische analyse bleek het materiaal geen asbestvezels te bevatten in een percentage boven de detectiegrens van 0,1% w/w.

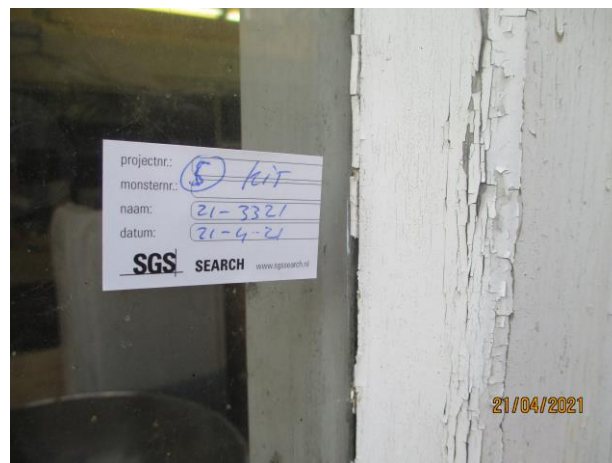
Bemonsteringslocatie beglazingskit

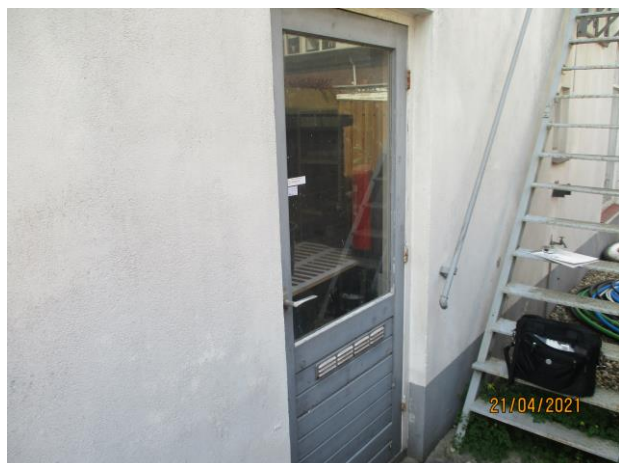
**Gebouw(nr.):** Sophiastraat 51 te Velp  
**Nummer vindplaats:** 6  
**Ruimte(s):** Garage, IJsselstraat 63  
**Etage(s):** Begane grond, zijgevel

Overzicht Stopverf (kit) in de deuren

De toepassing is aangetroffen in twee deuren. De kit in de grote vaste ramen is in dit rapport opgenomen als vindplaats 5

Er zijn 2 deuren aanwezig. Elke deur heeft ca. 3,5 m aan stopverf / kit. Dit is dus ca. 7 m totaal.

Na optische analyse bleek het materiaal geen asbestvezels te bevatten in een percentage boven de detectiegrens van 0,1% w/w.

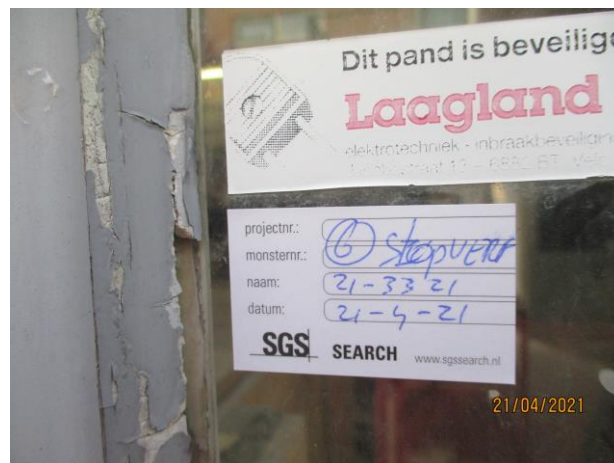
Bemonsteringslocatie stopverf (kit) in deuren

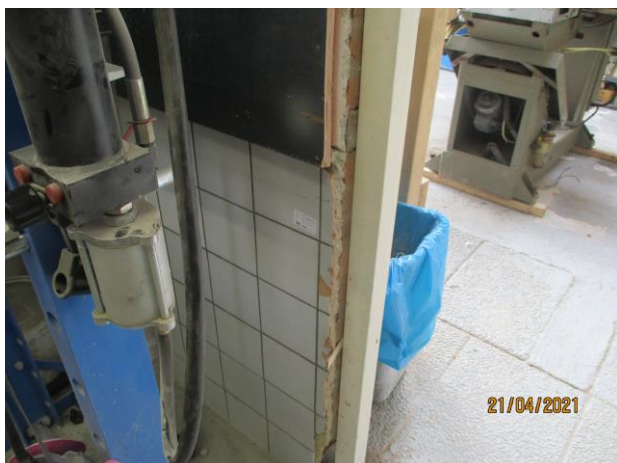
**Gebouw(nr.):** Sophiastraat 51 te Velp  
**Nummer vindplaats:** 7  
**Ruimte(s):** Werkplaats, IJsselstraat 63  
**Etage(s):** Begane grond

Overzicht wandtegels in werkplaats IJsselstraat 63

Na optische analyse bleek het materiaal geen asbestvezels te bevatten in een percentage boven de detectiegrens van 0,1% w/w.

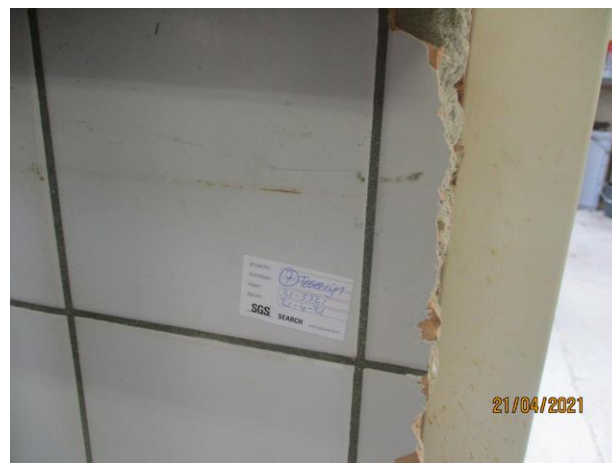
Bemonsteringslocatie tegellijm werkplaats

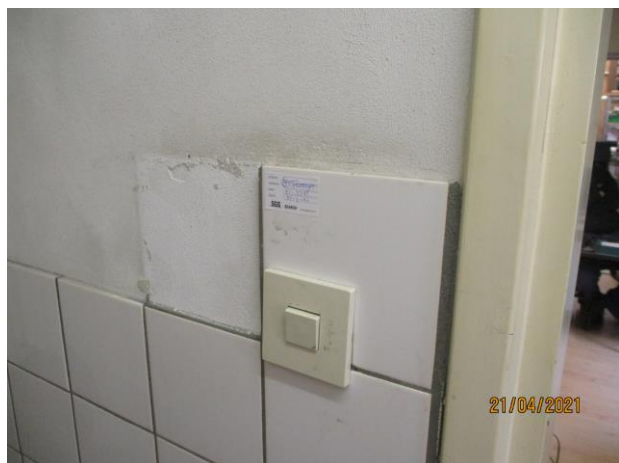
**Sophiastraat 51 te Velp**  
**8**  
**Keukentje/toilet, IJsselstraat 63**  
**Begane grond**

Overzicht wandtegeltjes in keukentje/toilet IJsselstraat 63

Na optische analyse bleek het materiaal geen asbestvezels te bevatten in een percentage boven de detectiegrens van 0,1% w/w.

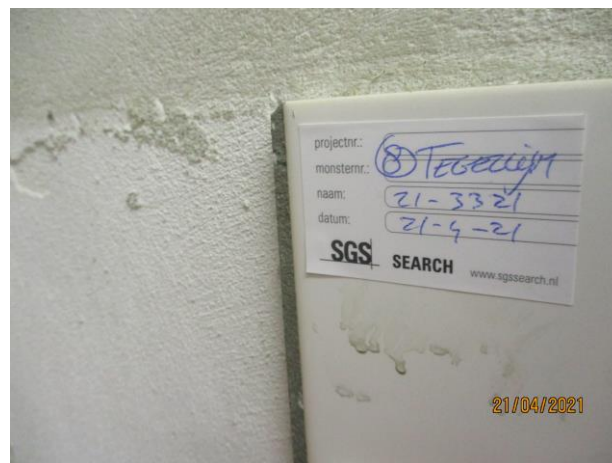
Bemonsteringslocatie tegellijm achter wandtegeltjes
