# Bouwhistorische quickscan

Waterstraat 3

**dr. S.M. van den Bergh**  
**Gelders Genootschap**  
**Februari 2010**

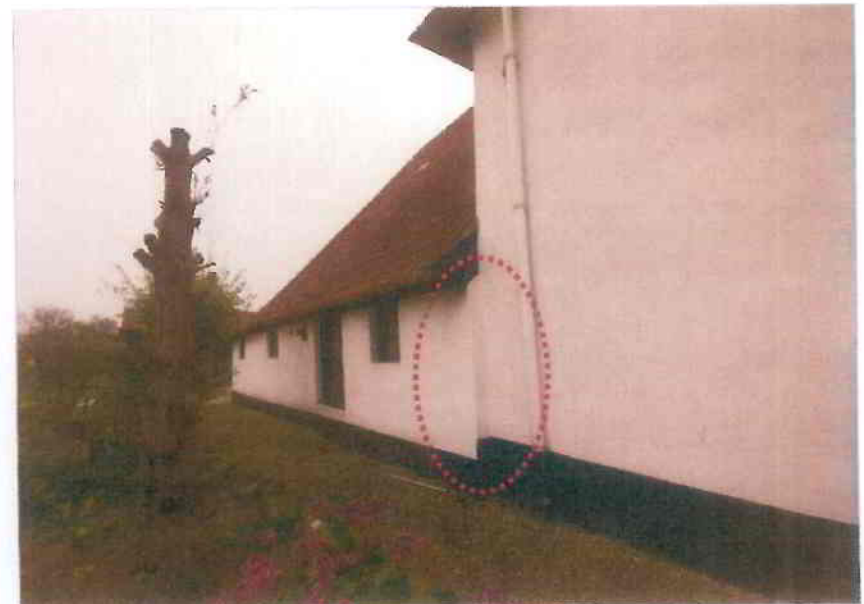
Het voorhuis heeft een rechthoekige plattegrond die aan de rechterzijde ruim voorbij het achterhuis loopt, en – heel merkwaardig – aan de linkerzijde enkele centimeters inspringt ten opzichte van de linkerzijgevel van het achterhuis. Hier zal bij de behandeling van het achterhuis op worden teruggekomen. De nokken van het woon- en bedrijfs gedeelte sluiten op elkaar aan. De beide volumes worden gescheiden door een brandmuur die (in ieder geval) deels uit vakwerkbouw bestaat.

Afbeelding 8 – Duidelijk is te zien hoe de zijgevel van het achterhuis voorbij die van het voorhuis steekt (rode ellips).

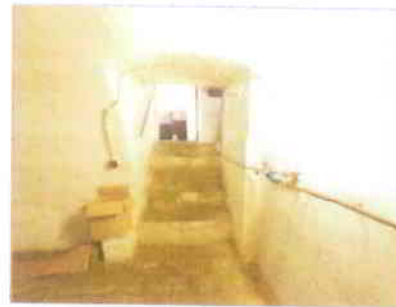
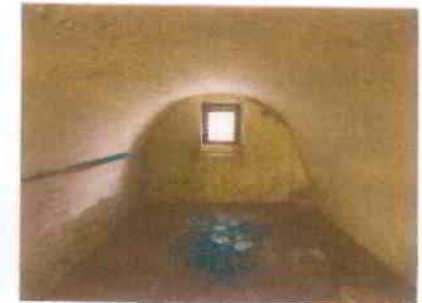
De opkamer is tegenwoordig opgedeeld in drie vertrekken. Dit zal niet de originele situatie zijn. Deze opkamer is in ieder geval deels onderkelderd. Het is niet duidelijk of onder de andere helft van de opkamer ook een kelder ligt. Dit kan echter niet worden uitgesloten. De kelder loopt over de volle diepte van het voorhuis en is ongeveer half zo breed als de totale opkamer. Hij is voorzien van een tongewelf en een klein venster voor (minimale) daglichttoetreding.

De vorm van het tongewelf – de hoge kruin en welhaast perfecte boog – is een aanwijzing voor een mogelijk zeer hoge ouderdom. Daarmee wordt in dit geval bedoeld op 17e eeuws of ouder.

Er bestaat de mogelijkheid dat de kelder later is uitgegraven. Bij deze werkzaamheden zou men dan, om overbelasting te voorkomen, een eind uit de buurt van de zware rechtergevel zijn gebleven. Dat zou dus betekenen dat de rechter zijgevel ouder is dan de kelder en opkamer.

Afbeeldingen 10 en 11 – De trap vanuit de kelder naar het voorhuis en de kelder, gefotografeerd met de rug naar de brandmuur en het zicht op het venster in de voorgevel onder het eerste deel van de opkamer

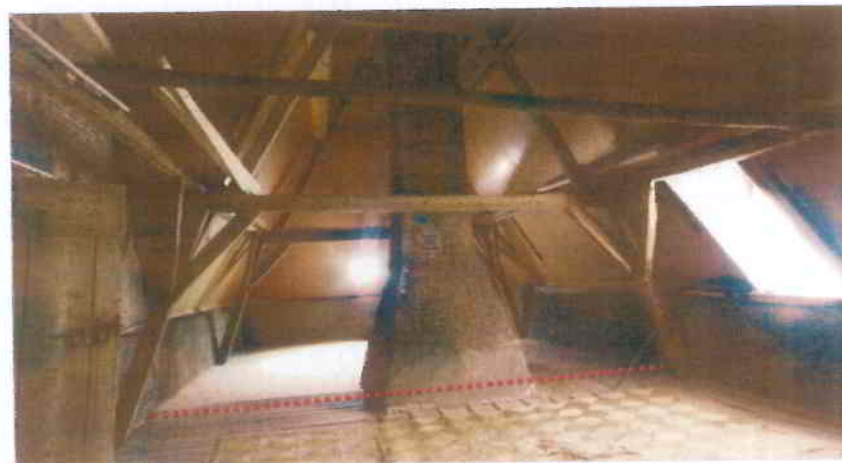
De steile, voornamelijk grenen kap bestaat uit twee delen: (1) het zoldergebint uitgevoerd als schaargebint met dekbalk, met daarbovenop (2) het nokgebint, uitgevoerd als A-spant. Er zijn in deze kap geen telmerken aangetroffen. De kap verraaft dat er in de loop van de geschiedenis veel aan het boerderij verbouwd is. Hoewel er geen concrete aanwijzingen zijn, heeft het er de schijn van dat deze kap in de eerste helft van de 20e eeuw voor het laatst grondig gewijzigd is. Eventuele aanwijzingen over de bouwgeschiedenis van de opkamer biedt de kap dan ook niet.

Wel kent vloer van de zolder ter hoogte van de opkamer een minimaal, maar duidelijk waarneembaar niveauverschil.

Afbeelding 12 – De kapconstructie in het voorhuis. Ter hoogte van de schouw – daar waar de opkamer begint – is een miniem niveauverschil in de vloer waarneembaar (rode lijn). Links in de foto zijn de vakwerkmuur en de deur naar het bedrijfsgedeelte nog net te zien.

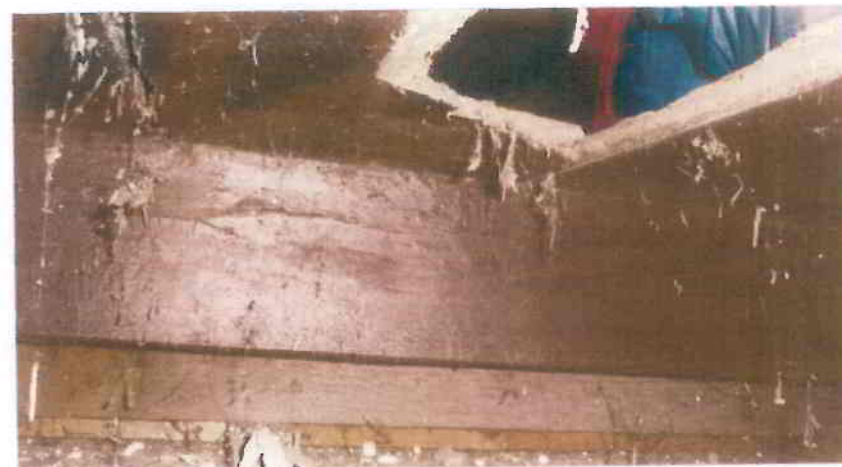
Helaas is er in het kader van dit onderzoek op slechts één plaats de gelegenheid om meer inzicht in de balklaag te krijgen. Op de zolder, ter hoogte van het linkerraam in de voorgevel, kan een blik onder de vloer van de zolder geworpen worden. Op deze plaats is er een enkelvoudige balklaag, die waarschijnlijk minder dan een eeuw oud is.

Afbeelding 13 – Een blik op de enkelvoudige balklaag tussen het plafond van de begane grond en de vloer van de zolder van het voorhuis.

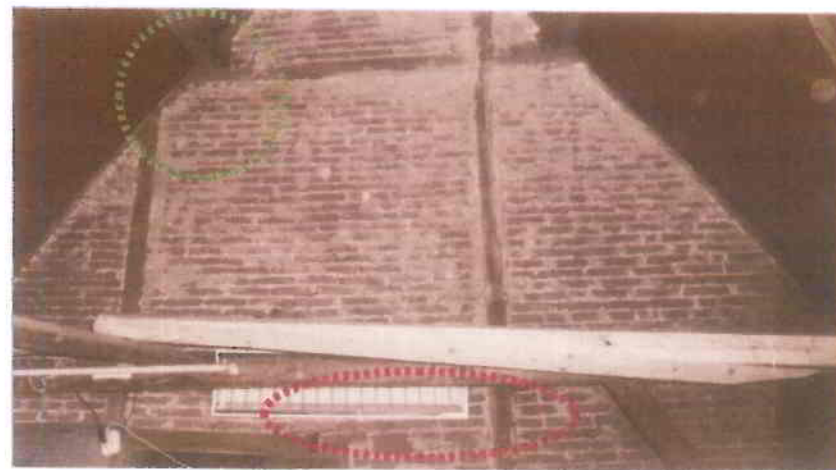
In de eerste plaats doen de locatie van de doorgang tussen trap en zolder van het voorhuis en nabij gelegen bouwsporen vermoeden dat deze later in de constructie geplaatst is. De op hun strek gelegde bakstenen zorgen er in ieder geval voor dat het metselwerk goed binnen het vakwerkraam past.

Daarnaast kent de vakwerkconstructie een merkwaardige doorsnijding. Links boven in de kap is de constructie onderbroken. Ook aan de buitenzijde is een bouwspoor te vinden dat erop duidt dat de aankapping van het achterhuis tegen het voorhuis vroeger anders, meer naar links gelegen was. Tenslotte bestaat de houtconstructie van de brandmuur uit bezaagd hout, wat inhoudt dat de muur niet extreem oud zal zijn.

Afbeelding 14 – de brandmuur, uitgevoerd in vakwerkbouw gezien vanuit de zolder van het voorhuis. Het hout in de brandmuur is bezaagd, niet bekapt.

Met rood is een bouwspoor aangegeven dat doet vermoeden dat de deur later in de constructie geplaatst is. Met groen is de merkwaardige doorsnijding van de kap aangegeven. Deze doet vermoeden dat de nok van het achterhuis ooit verder naar links aansloot op die van het voorhuis.

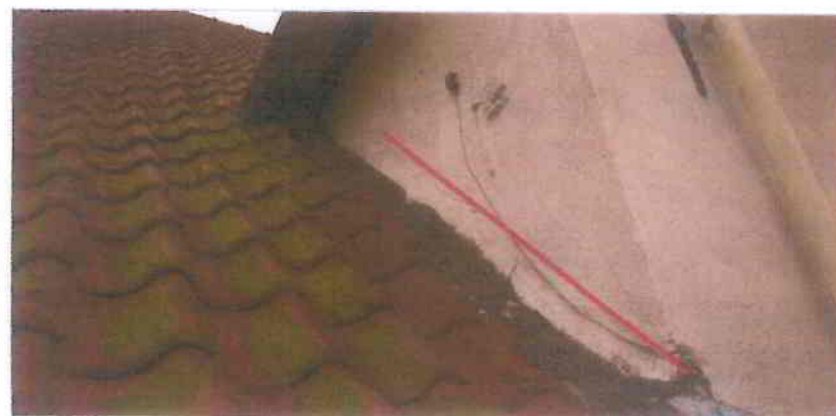
Afbeelding 15 - De achtergevel van het voorhuis, ter hoogte van de aansluiting van deze gevel op het linker dakvlak van het achterhuis. Op de plaats van de rode lijn is een bouwspoor dat een restant van een oude daklijn lijkt te zijn.

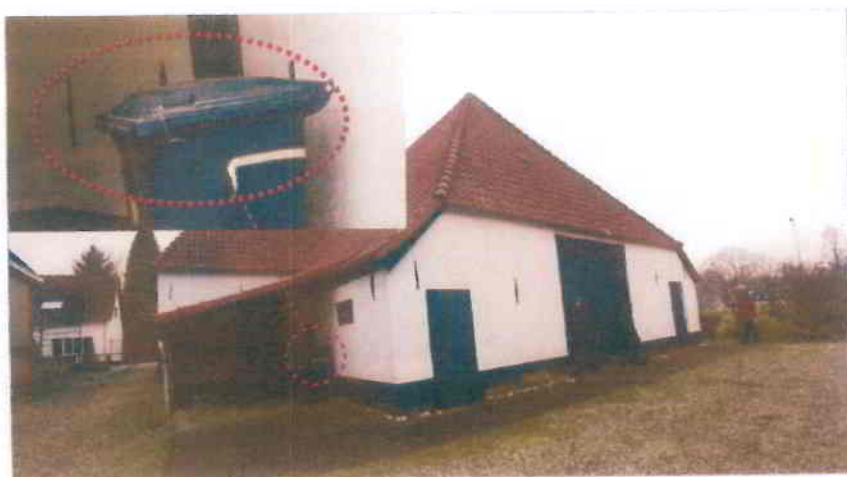
Om op de hierboven gestelde vraag antwoord te kunnen geven, is het van nut eerst wat dieper in te gaan op het achterhuis zelf. Het heeft een rechthoekige plattegrond. Aan de linker zijgevel van de boerderij steekt het achterhuis voorbij het voorhuis; aan de rechter zijgevel ligt het circa drie meter terug ten opzichte van de rechterzijgevel van het voorhuis – de plaats waar de opkamer zit. In de oksel tussen voor—en achterhuis aan de rechterzijde bevindt zich een twintigste eeuwse aanbouw en overkapping. Het dak is met pannen gedekt en wordt beëindigd met een fors wolfseind. De gevels zijn witgepleisterd met een groene plint. De achtergevel kent hoge deeldeuren, twee lagere staldeurtjes en vier muurankers. De rechter zijgevel telt een aantal doorbraken met eenvoudige vensters, waarvan er één voorzien is van een luik. Ook deze gevel kent ankers, zowel ter hoogte van de hildes als halverwege de muur. Deze verbinden de muur met houten stijlen die waarschijnlijk onderdeel zijn van een oudere constructie. Hierover later meer. De rechterzijgevel telt drie doorbraken voor vensters en is eveneens voorzien van muurankers. In deze gevel zijn er echter alleen maar ankers aan de bovenzijde van de muur ter hoogte van de stalliggers te vinden.

Afbeelding 16 – Achterhuis met aangekapte uitbouw en afdak. De inzet rechtsboven is een vergroting van de rechterzijgevel ter hoogte van de kliko; de muurankers halverwege de muur zijn met rood aangegeven.

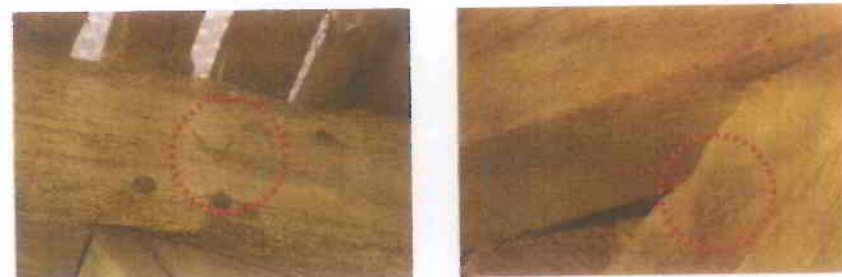
Afbeeldingen 17 en 18 – ankerbalken met het telmerk V en gebintbalkschoor met het telmerk +.

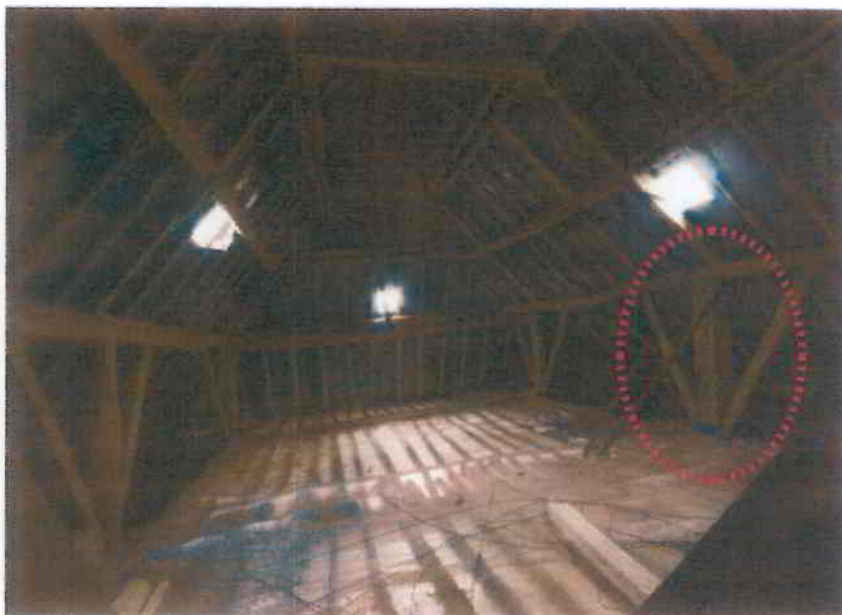
Vanaf het strijkgebint gerekend oogt het eerste gebint en daarvan de rechtergebintstijl, kwetsbaar. Er zit een stevige knik in en wordt ondersteund door een metalen strop. Verder maakt de constructie van maaiveld tot nok een degelijke indruk.

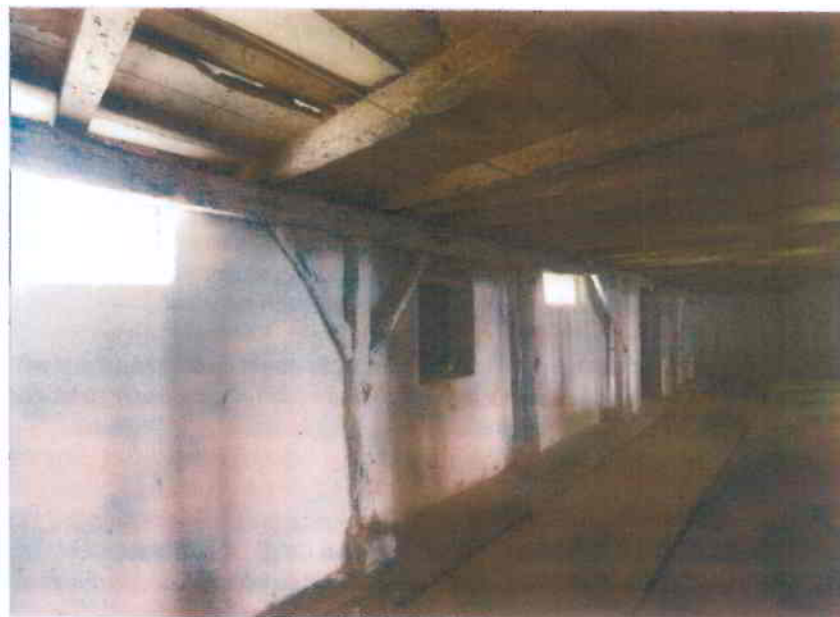
De eerste plaats waar dit zich voordoet is aan de binnenzijde van de rechter zijgevel: de plaats waar de koeien ooit stonden. Daar staan vijf houten stijlen, onderling aan de bovenzijde verbonden met een regel. Op enkele plaatsen worden stijl en regel nog verbonden met een schoor. De sporen worden gedragen door de gemetselde muur die aan de buitenzijde van deze stijlen is opgetrokken; de hildes worden gedragen door de houten stijlen én de gemetselde muur. De stalliggers zijn immers met ankers bevestigd.

Afbeelding 20 – De witgeschilderde houten vakwerkconstructie, die ooit de rechtergevel van het achterhuis vormde, met daarachter de nieuwere bakstenen muur. De hildes en stalliggers worden gedragen door de houten constructie en de muur, het dak door de muur.

De houten stijlen zijn waarschijnlijk een overblijfsel van een oudere vakwerkconstructie. Net als de brandmuur zouden de vlakken dan opgevuld kunnen zijn geweest met baksteen of vlechtwerk. Overigens duidt het bezaagde hout in de brandmuur op een andere datering dan deze vermoedelijke vakwerkconstructie. Deze laatste is waarschijnlijk ouder geweest. Op de stijlen zijn vooralsnog geen bouwsporen aangetroffen die aanwijzingen gaven over een verdere vlakverdeling, invulling of materialisering van deze oude gevel. Aan de linkerkant van het achterhuis bevindt zich eveneens bewijsmateriaal voor houtbouw, al is dit indirect. Eerder is al melding gemaakt van de merkwaardige sprong die de gevel van het achterhuis voorbij de gevel van het voorhuis maakt. Bij nadere bestudering van deze gevel, blijkt dat deze enigszins 'uitbuikt'. Dit kan het gevolg van een spontaan proces zijn geweest, maar waarschijnlijk is deze muur tegen de welving van de oude houtbouw aan geplaatst. De houtbouw stond dan op gelijke hoogte met de zijgevel van het voorhuis, maar door het opmettelen van de nieuwe bakstenen gevel aan de buitenzijde komt de gevel van het achterhuis nu voorbij die van het voorhuis. Hoewel er in het achterhuis geen houten onderdelen zijn gevonden, doen in ieder geval de sprong en waarschijnlijk ook de welving in de gevel dus vermoeden dat hier een houten zijgevel heeft gestaan.

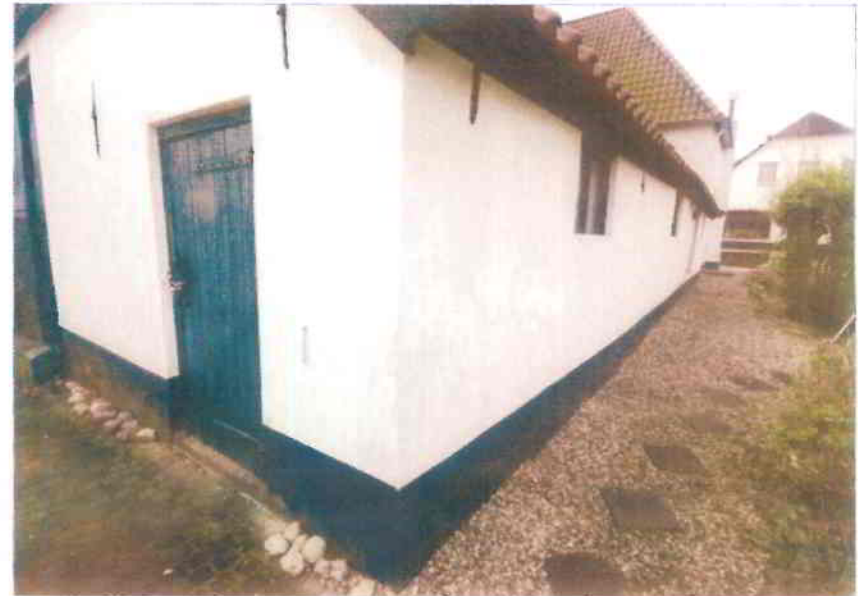
Afbeelding 21 – de linkerkant van het achterhuis vertoont een welving. Deze wordt geïnterpreteerd als de versterking van de voorganger van deze muur, die aan de binnenzijde van deze muur gelopen moet hebben.
