## Asbestinventarisatierapport

Schuren op de locatie  
Bandijk 20 te Terwolde  
(versie 1.0)

18.0407

4 april 2018

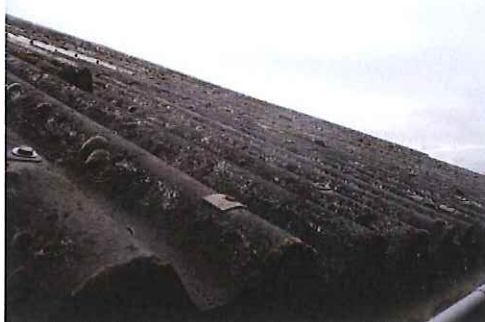
| Monster-<br>code<br>(identificatie<br>code analyse<br>certificaat) | Locatie / beschrijving<br>materiaal | Type<br>asbest | Perce-<br>tage<br>(v/v%) | Hecht-<br>gebonden<br>(ja/nee) | Wijze van<br>bevestiging | Mate van<br>beschadiging<br>(niet/licht/ernstig) | Mate van<br>verwijdering<br>(niet/licht/ernstig) | Verwijderings-<br>methode* | Afmetingen /<br>hoeveelheid | Risico-<br>klasse<br>(SMA-rt) | Opmerkingen |
|---|---|---|---|---|---|---|---|---|---|---|---|
| Abm / 001<br>v180400368 | Dak schuur;<br>Golfplaten en nokstukken | Chrysotiel | 10-15 | Ja | Geschroefd | Licht | Licht | OL | ± 560 m <sup>2</sup> | 2 | - |

Foto 2: Golfplaten (Abm/001)

De asbesthoudende materialen dienen voorafgaand aan renovatie van het materiaal of eventuele sloop te worden verwijderd door een gecertificeerd asbestverwijderingsbedrijf.

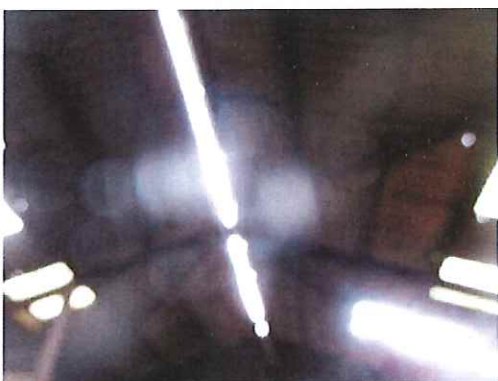
| Monster-<br>code<br>(identificatie<br>code analyse<br>certificaat) | Locatie / beschrijving<br>materiaal | Type<br>asbest | Perce-<br>tage<br>(v/v%) | Hecht-<br>gebonden<br>(ja/nee) | Wijze van<br>bevestiging | Mate van<br>beschadiging<br>(niet/licht/ernstig) | Mate van<br>verwijdering<br>(niet/licht/ernstig) | Verwijderings-<br>methode* | Afmetingen /<br>hoeveelheid | Risico-<br>klasse<br>(SMA-rt) | Opmerkingen |
|---|---|---|---|---|---|---|---|---|---|---|---|
| Abm / 002<br>v180400369 | Dak;<br>Golfplaten | Chrysotiel | 10-15 | Ja | Geschroefd | Licht | Licht | OL | ± 220 m <sup>2</sup> | 2 | - |

Foto 5: Golfplaten (Abm/002)

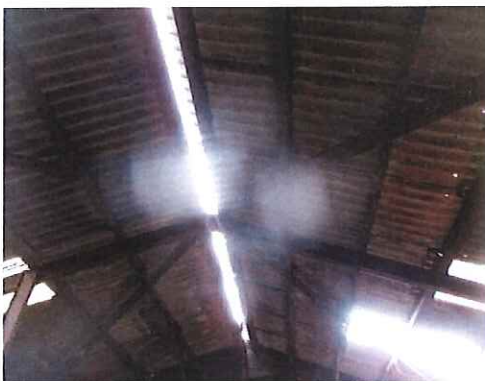
Foto 6: Golfplaten (Abm/002)

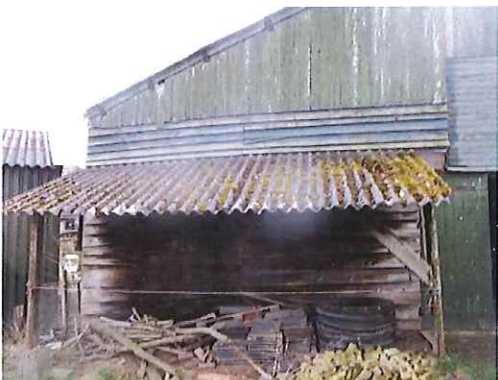
Foto 7: Golfplaten (Abm/002)

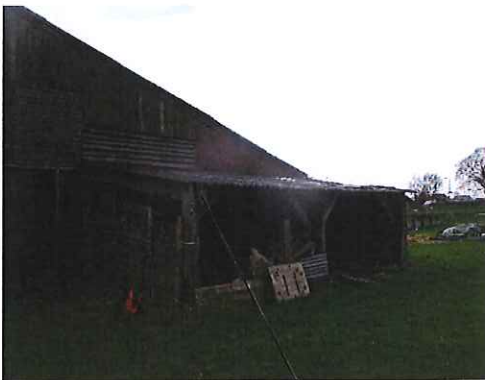
Foto 8: Golfplaten (Abm/002); monsternamelocatie

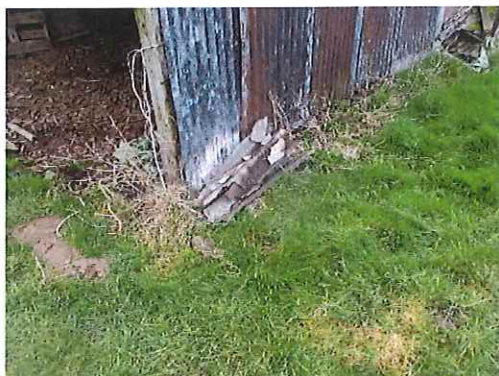
| Monster-<br>code<br>(identificatie<br>code analyse<br>certificaat) | Locatie / beschrijving<br>materiaal | Type<br>asbest | Perce-<br>tage<br>(v/v%) | Hecht-<br>gebonden<br>(ja/nee) | Wijze van<br>bevestiging | Mate van<br>beschadiging<br>(niet/licht/ernstig) | Mate van<br>verwijdering<br>(niet/licht/ernstig) | Verwijderings-<br>methode* | Afmetingen /<br>hoeveelheid | Risico-<br>klasse<br>(SMA-rt) | Opmerkingen |
|---|---|---|---|---|---|---|---|---|---|---|---|
| 003 | Maaiveld naast schuur;<br>Stukken golfplaat | Zie Abm/002 | | Ja | Los | Licht | Licht | OL | ± 5 m <sup>2</sup> | 2 | - |

Foto 9: Stukken golfplaat op maaiveld (003)

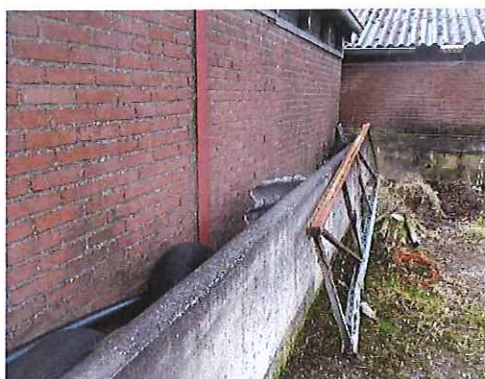
Foto 10: Stukken golfplaat op maaiveld (003)

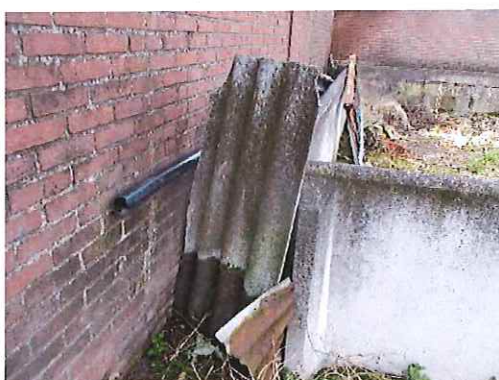
Foto 11: Stukken golfplaat op maaiveld (003)

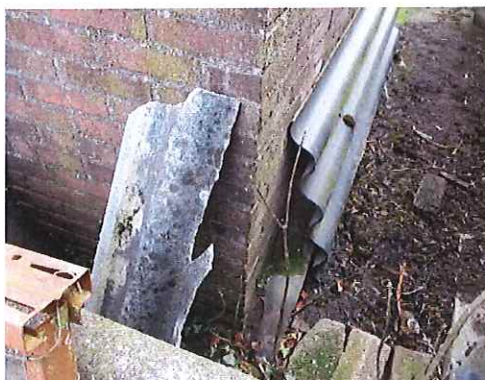
Foto 12: Stukken golfplaat op maaiveld (003)
