# ASBESTINVENTARISATIERAPPORT

## Woning en opstallen Gravenstraat 7 7383 RH VOORST

**Projectnummer** : 2108928, Versie rapport: 1  
**Datum onderzoek** : 14 september 2021 & 27 september 2021  
**Uitgevoerd door (DIA)/ Ascert-code** : G. van de Velde / 04E-040621-140739

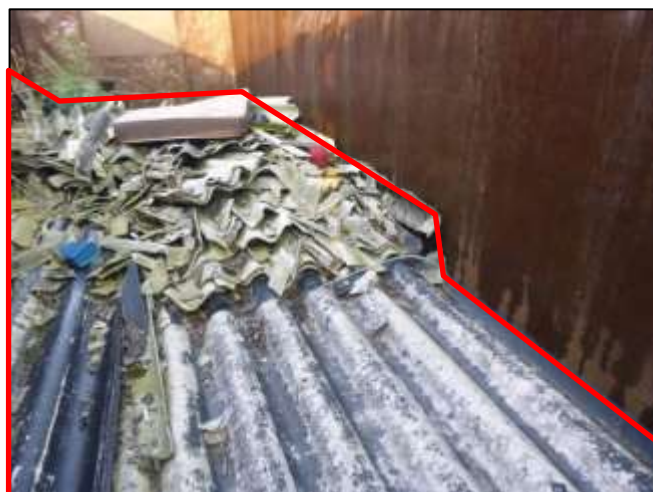
Foto 9: In een container: Golfplaten & restanten plaatmateriaal (Bron 1) (Asbesthoudend)

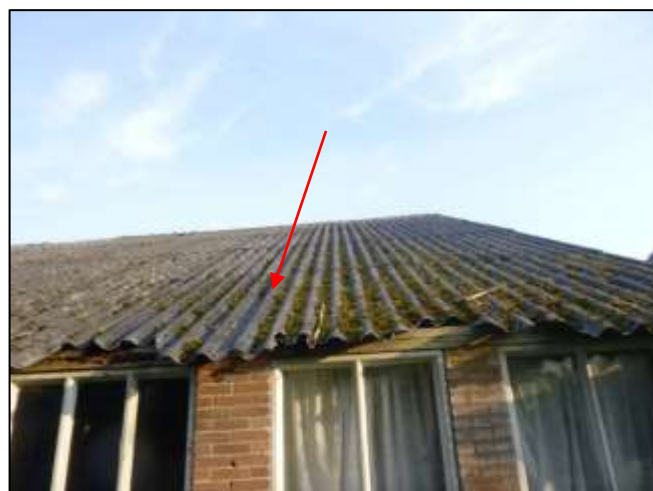
Foto 11: Schuur 1 & 2: Golfplaten dak incl. overlap & toebehoren (Bron 2) (Asbesthoudend)

Het saneringsbedrijf zal erop moeten toezien dat de golfplaten van het dak van de schuur kunnen overlappen op de naastliggende schuren/panden. Vooraf beoordelen of bij verwijdering van de overlapping geen schade kan ontstaan door lekkage en/of openliggende bebouwing.

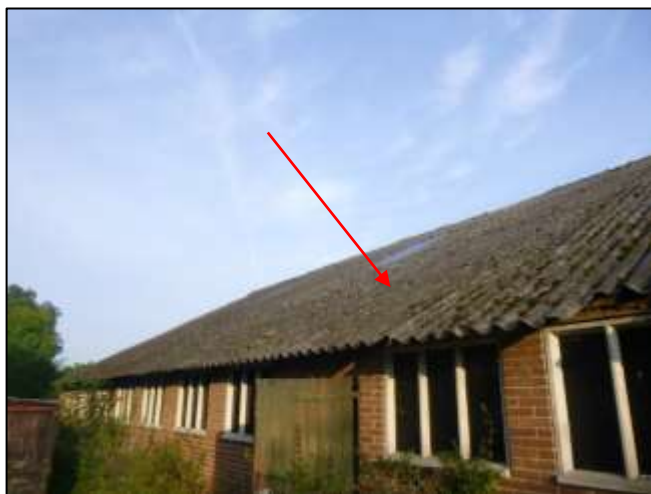
Foto 12: Schuur 1 & 2: Golfplaten dak incl. overlap & toebehoren (Bron 2) (Asbesthoudend)

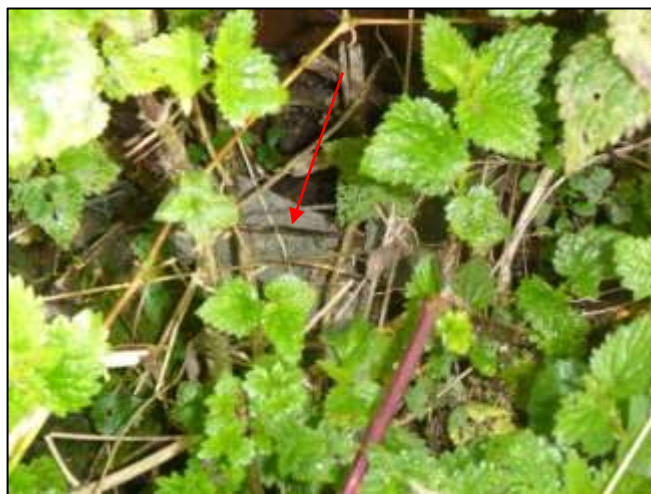
Foto 13: Schuur 1 & 2: Golfplaten dak incl. overlap & toebehoren (Bron 2) (Asbesthoudend)

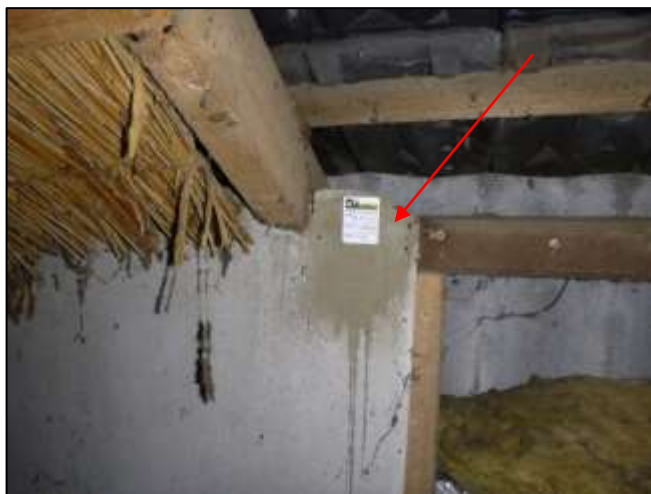
Foto 16: Schuur 1, verdieping: Vlakke plaat (Bron 3) (Asbesthoudend)

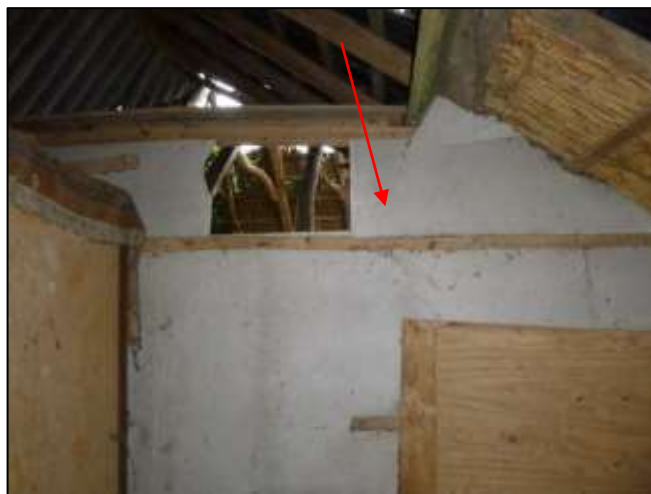
Foto 17: Schuur 1, verdieping: Vlakke plaat (Bron 3) (Asbesthoudend)

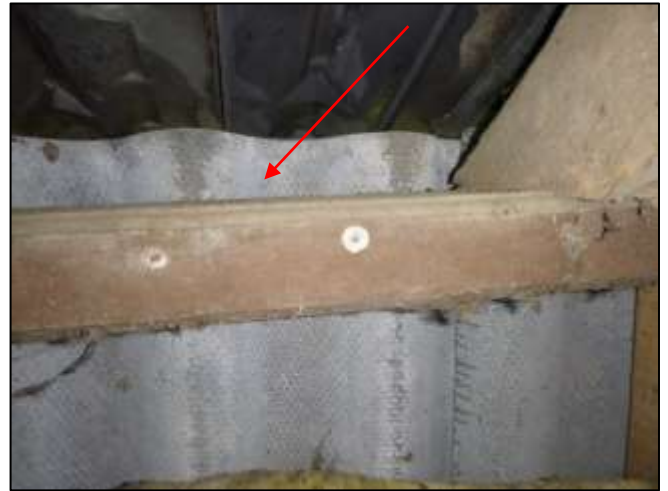
Foto 19: Schuur 1, verdieping: Restanten vlakke plaat (Bron 17)  
 (Asbesthoudend)

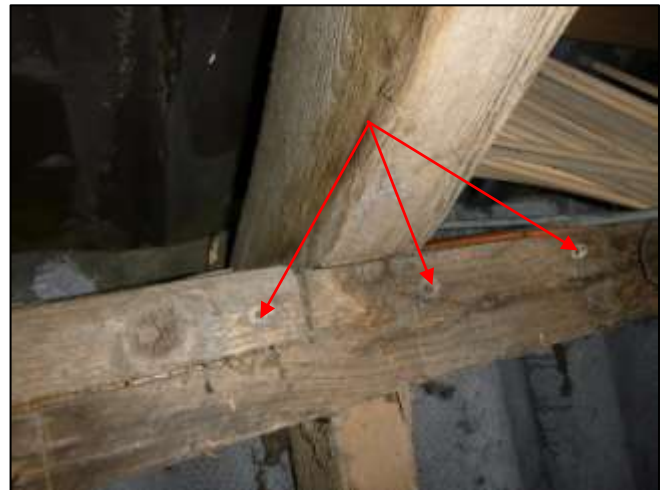
Foto 21: Schuur 1, verdieping: Restanten vlakke plaat (Bron 17)  
 (Asbesthoudend)

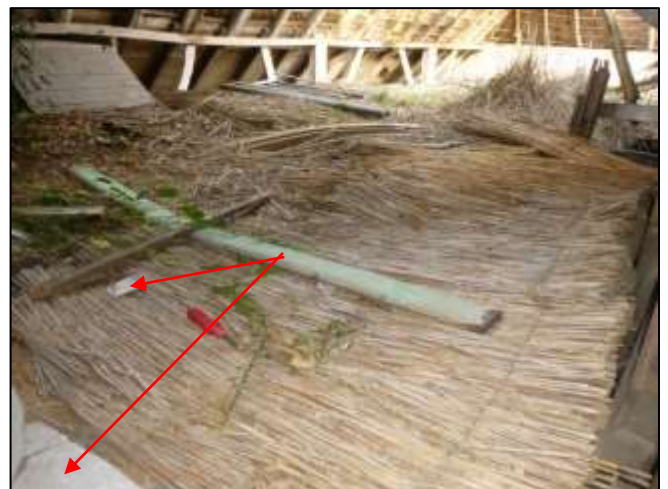
Foto 23: Schuur 1 & 2, verdieping: Restanten vlakke plaat (Bron 18)  
 (Asbesthoudend)

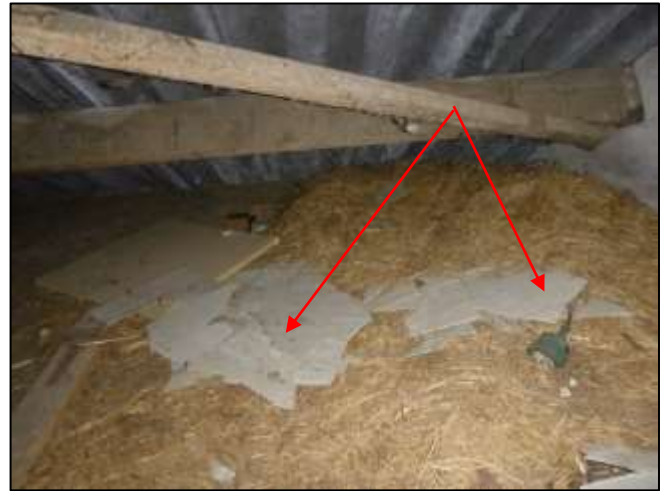
Foto 25: Schuur 1 & 2, verdieping: Restanten vlakke plaat (Bron 18) (Asbesthoudend)

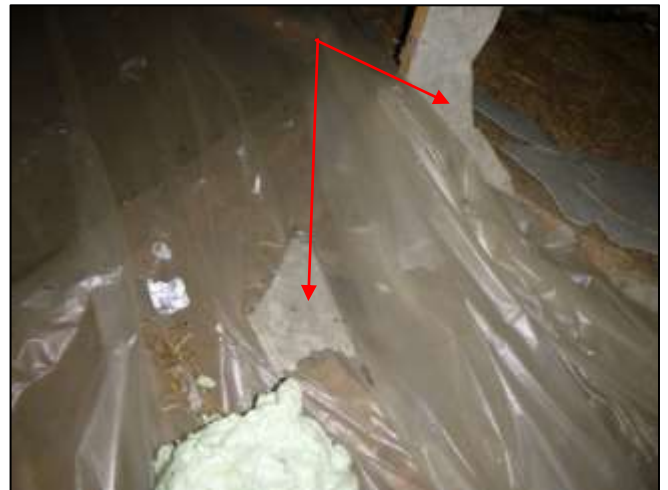
Foto 27: Schuur 1, verdieping: Restanten vlakke plaat (Bron 17) (Asbesthoudend) & Schuur 1 & 2, verdieping: Restanten vlakke plaat (Bron 18) (Asbesthoudend)

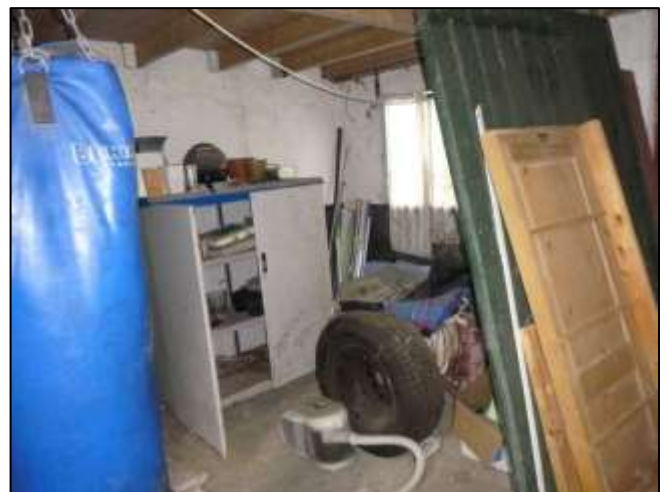
Foto 29: Schuur 1, verdieping: Restanten golfplaat (Bron 15) (Asbesthoudend)

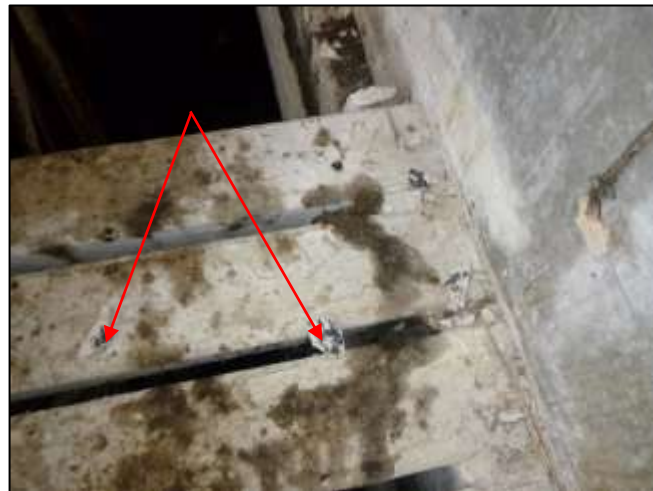
Foto 43: Schuur 2, begane grond & mestput: Restanten golfplaat & vlakke plaat (Bron 16) (Asbesthoudend)

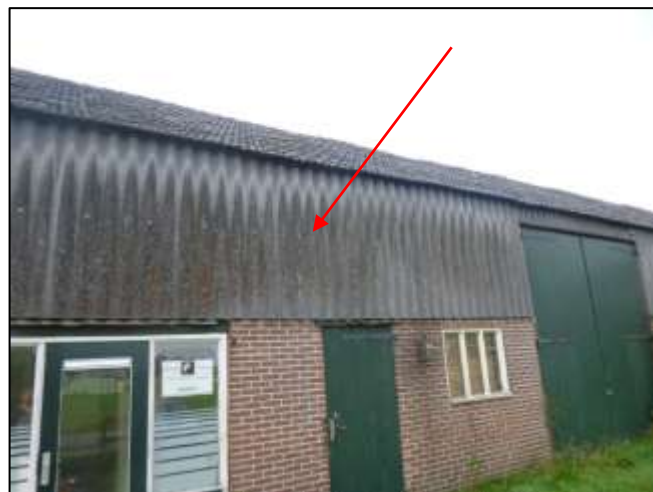
Foto 47: Gevel schuur 1: Vlakke plaat (Bron 19) (Asbesthoudend)

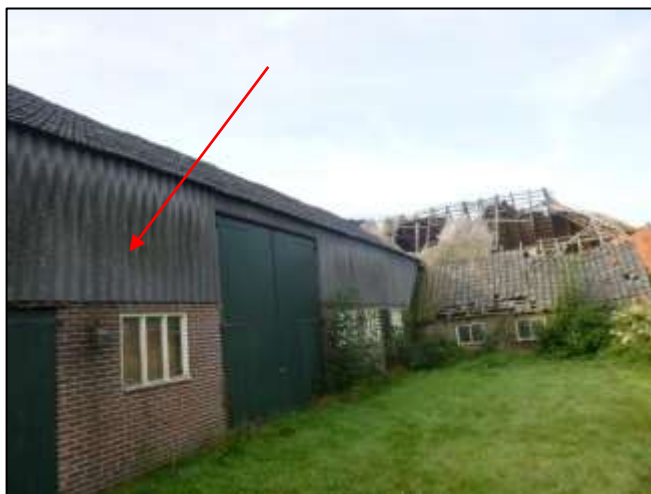
Foto 48: Schuur 1, buitengevel: Golfplaten (Bron 14) (Asbesthoudend)

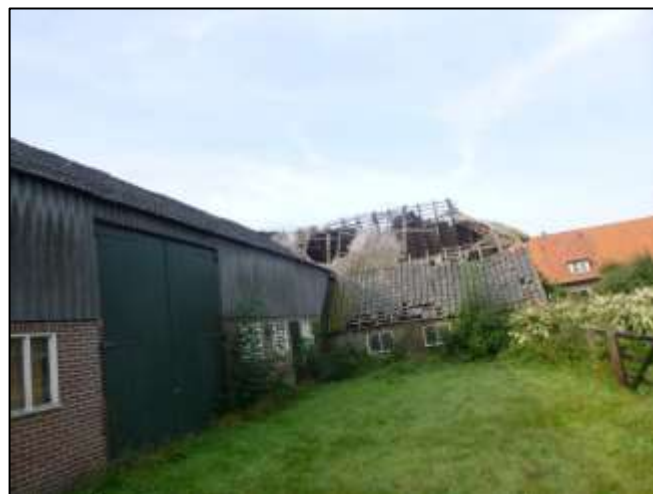
Foto 49: Schuur 1, buitengevel: Golfplaten (Bron 14)  
 (Asbesthoudend)

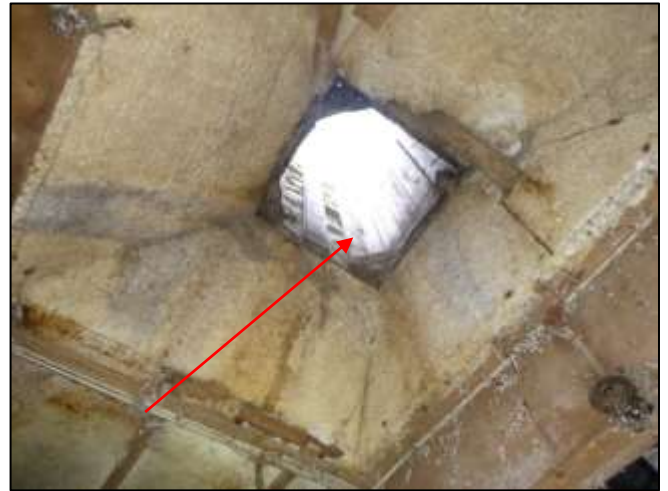
Foto 67: Schuur 3, dak: Ontluchtingskokers (Bron 21)  
 (Asbesthoudend)

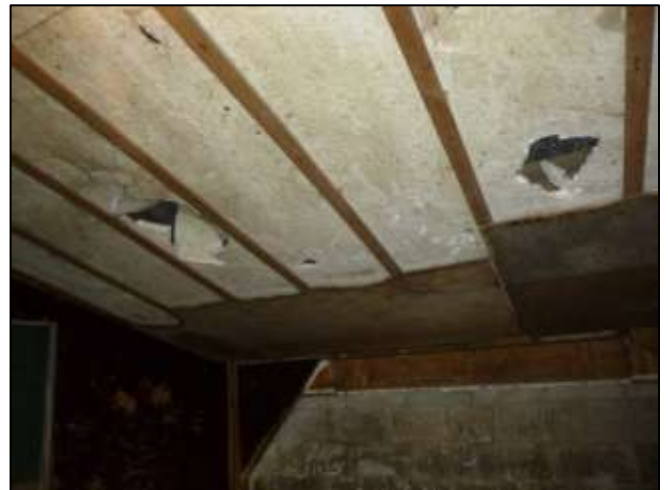
Foto 69: Schuur 3, dak: Ontluchtingskokers (Bron 21)  
 (Asbesthoudend)

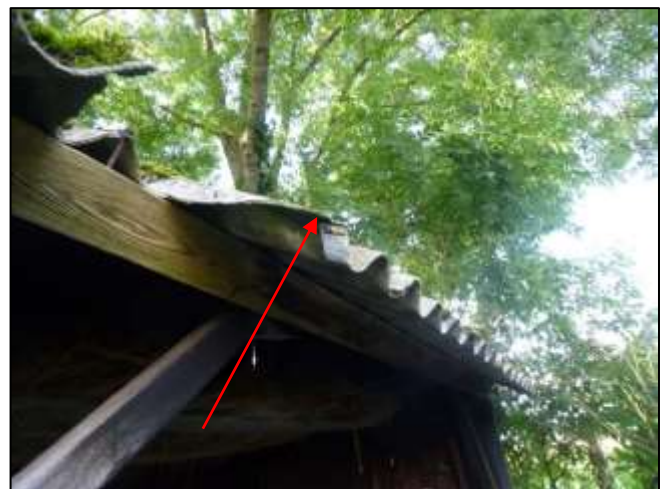
Foto 71: Schuur 4: Golfplaten dak incl. overlap & toebehoren (Bron 7)  
 (Asbesthoudend)

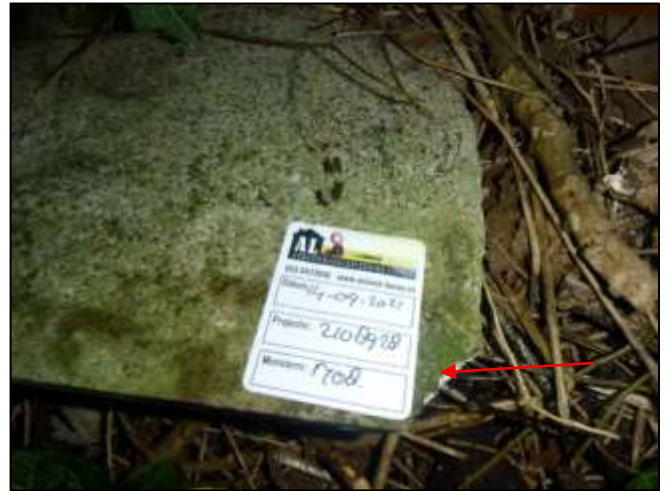
Foto 73: Schuur 4: Golfplaten dak incl. overlap & toebehoren (Bron 7)  
 (Asbesthoudend)

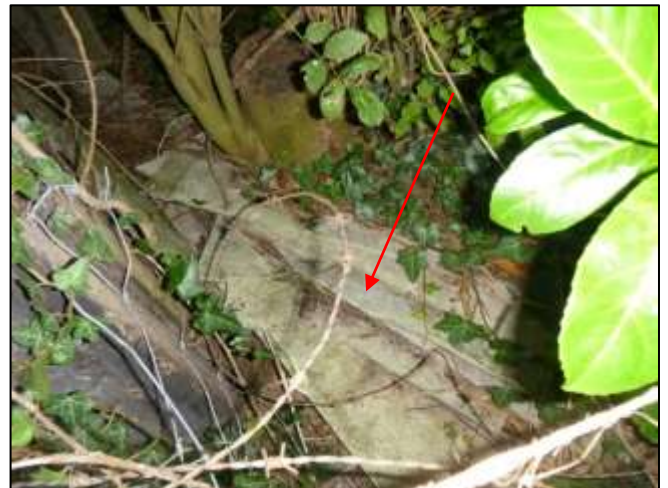
Foto 75: Maaiveld tussen schuur 4 en de weg: Vlakke plaat (Bron 8)  
 (Asbesthoudend)

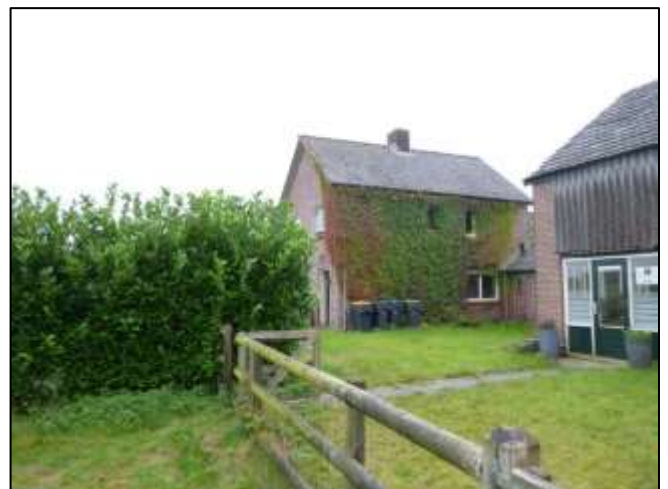
Foto 77: Maaiveld achter schuur 4: Restanten golfplaat (Bron 22)  
 (Asbesthoudend)

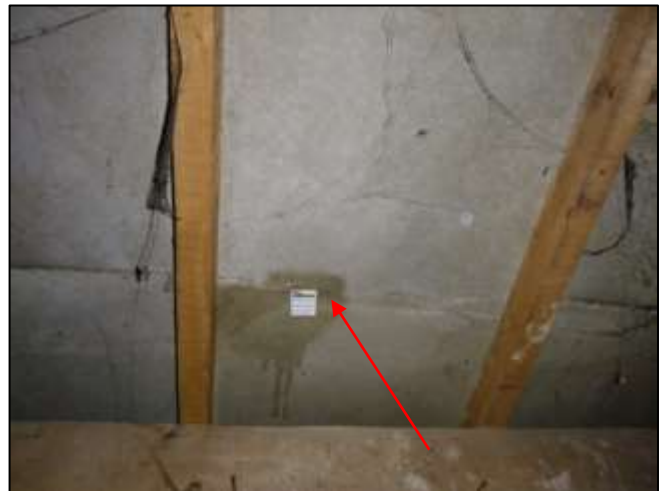
Foto 79: Woning: Dakbeschoot (Bron 9) (Asbesthoudend)

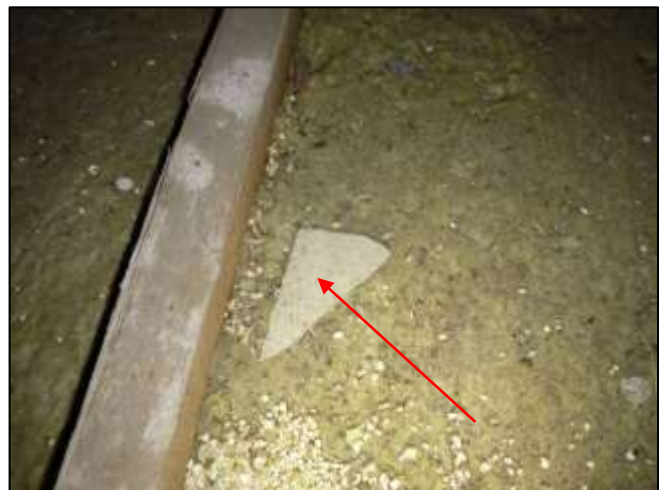
Foto 81: Woning: Dakbeschoot (Bron 9) (Asbesthoudend)

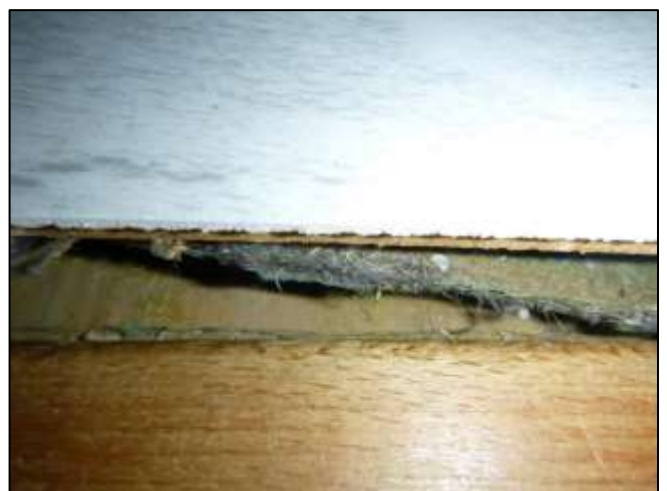
Foto 83: Woning, zolder; Restanten dakbeschoot (Bron 23) (Asbesthoudend)

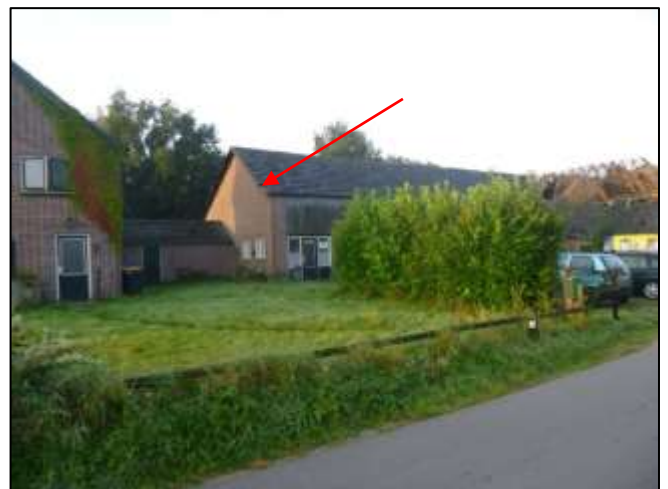
Foto 113: Overstek schuur 1: Vlakke plaat (Bron 20) (Asbesthoudend)
