## INFORMATIEBLAD

Asbestinventarisatie o.b.v. het Certificatieschema voor het  
Procescertificaat Asbestinventarisatie, zoals opgenomen in artikel  
1.5a, onderdeel c, van het Arbeidsomstandighedenbesluit

**Locatie :** Bandijk 25  
7396 NB Terwolde  
**Omschrijving :** voormalige dienstwoning en schuur  
**Opdrachtgever :** Aannemingsbedrijf Dubbink Vriezenveen  
bv  
Nieuwe Daarlerveenseweg 1-L  
7671 SK Vriezenveen  
**Datum rapportage :** 14 maart 2023  
**Datum uitvoering :** 3 maart 2023  
**Datum autorisatie :** 14 maart 2023  
**Vervaldatum :** 14 maart 2026

**Projectnummer: 23BV24179** Versie: 0

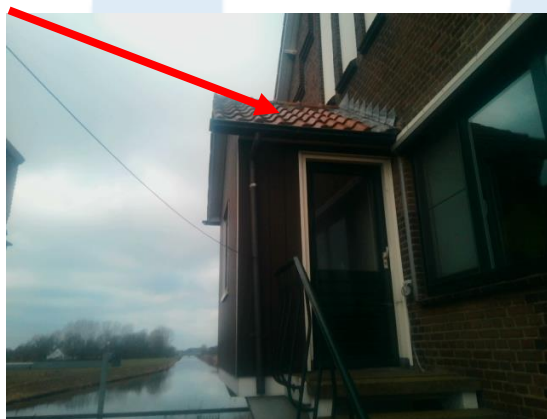
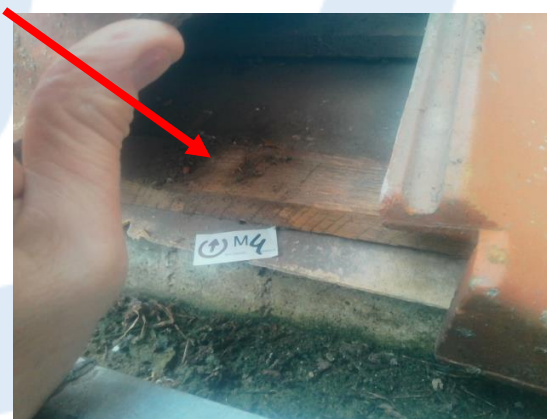
| Bron | Dakbeschot entree |

| Materiaal | Asbestcement vlakke plaat |
| Percentages (%) | Chrysotiel 2 - 5 % |
| Hoeveelheid | 1 x 7,5 m <sup>2</sup> |
| Risicoklasse | 2 |

Foto 12 | Dakbeschot entree

Foto 13 | Dakbeschot entree

| Saneringstype | Open lucht met de best bestaande technieken |
| Saneringsurgentie | Saneren op korte termijn is niet noodzakelijk. Geadviseerd wordt het materiaal vóór sloop- en/of renovatiewerkzaamheden te saneren |

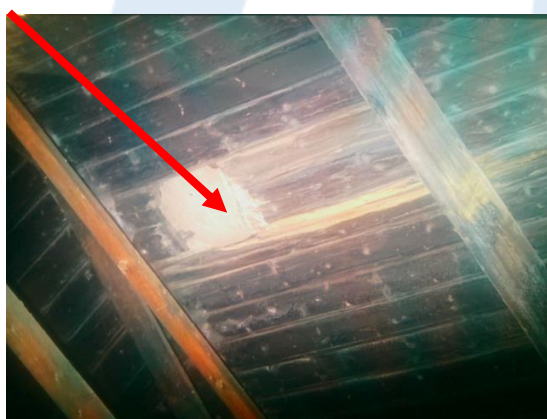
Foto 14 | Plaatje op doorvoer in kap

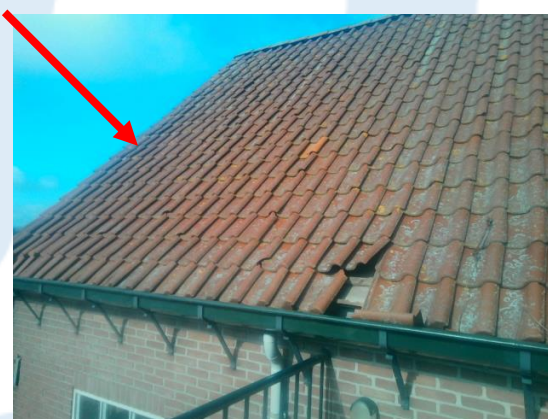
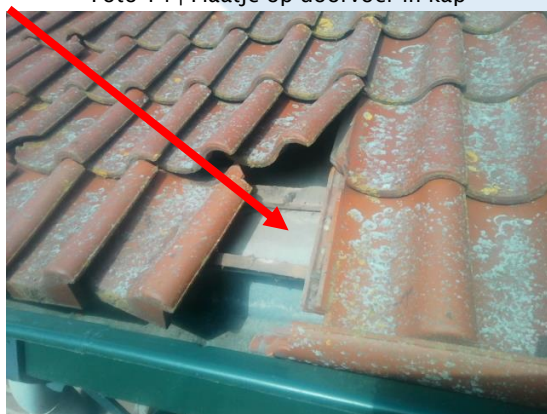
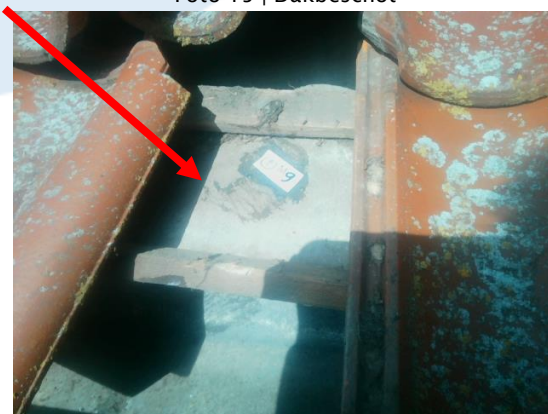
| Bron | Dakbeschot |

| Materiaal | Asbestcement vlakke plaat |
| Percentages (%) | Chrysotiel 5 - 10 % |
| Hoeveelheid | 1 x 145 m <sup>2</sup> |
| Risicoklasse | 2 of 1 |
| Opmerkingen | Let op: Ligt op houten dakbeschot |

Foto 15 | Dakbeschot

Foto 16 | Dakbeschot

Foto 17 | Dakbeschot

| Saneringstype | Open lucht met de best bestaande technieken |
| Saneringsurgentie | Saneren op korte termijn is niet noodzakelijk. Geadviseerd wordt het materiaal vóór sloop- en/of renovatiewerkzaamheden te saneren |

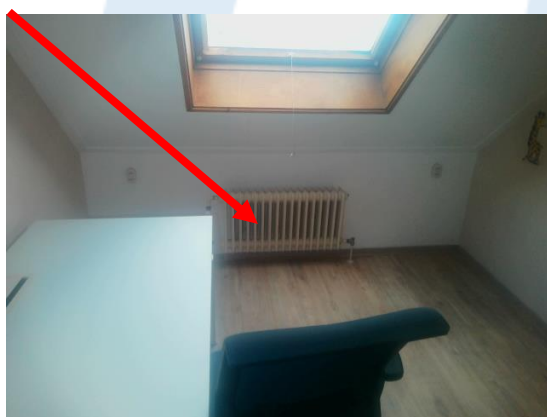
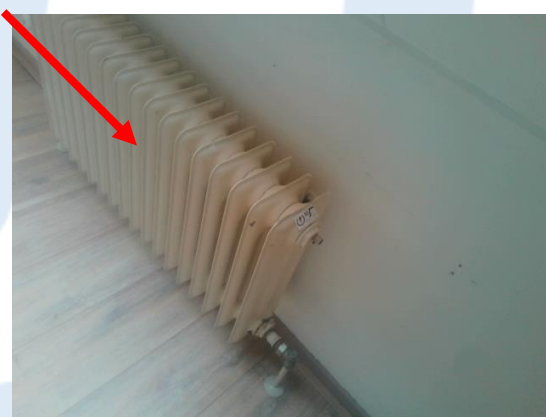
| <b>Bron</b> | Pakking lamellen radiator |

| <b>Percentages (%)</b> | Chrysotiel 30 - 60 % |
| <b>Binding</b> | Niet-hechtgebonden |
| <b>Risicoklasse</b> | 1 |
| <b>Opmerkingen</b> | tpv de wartels 4 pakkingen per radiator |

Foto 18 | Pakking lamellen radiator

Foto 19 | Pakking lamellen radiator

| <b>Saneringstype</b> | Geheel omsloten asbesthoudend materiaal direct verpakken |
| <b>Saneringsurgentie</b> | Saneren op korte termijn is niet noodzakelijk. Geadviseerd wordt het materiaal vóór sloopen/of renovatiewerkzaamheden te saneren |

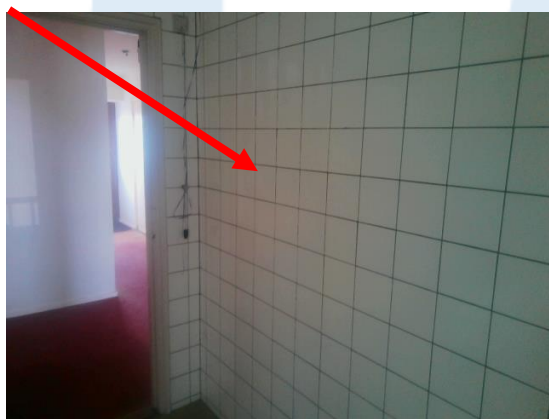
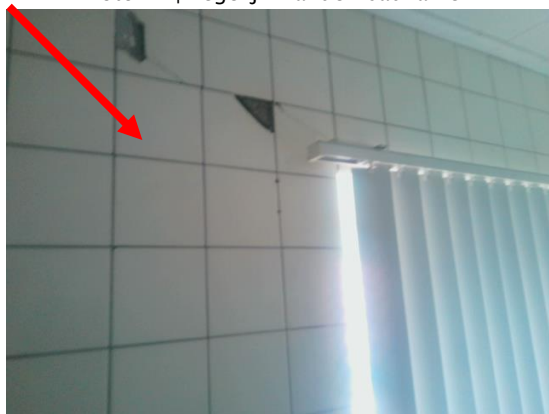
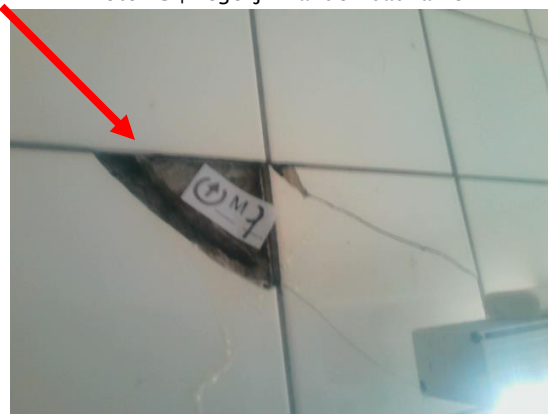
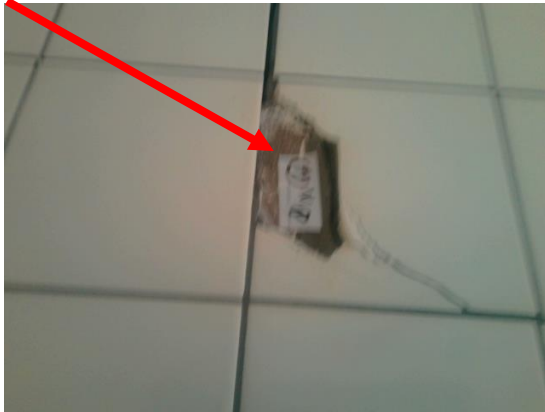
| <b>Bron</b> | Tegellijm wanden badkamer |

| <b>Percentages (%)</b> | M7:<br>Chrysotiel 0,1 - 2 %<br>M8:<br>Chrysotiel 0,1 - 2 % |
| <b>Hoeveelheid</b> | 1 x 29 m <sup>2</sup> |
| <b>Risicoklasse</b> | 2 |

Foto 22 | Tegellijk wanden badkamer

Foto 23 | Tegellijk wanden badkamer

Foto 24 | Tegellijk wanden badkamer

Foto 25 | Tegellijk wanden badkamer

Foto 26 | Tegelijk wanden badkamer

| <b>Saneringstype</b> | Containment met de best bestaande technieken |
| <b>Saneringsurgentie</b> | Saneren op korte termijn is niet noodzakelijk. Geadviseerd wordt het materiaal vóór sloop- en/of renovatiewerkzaamheden te saneren |

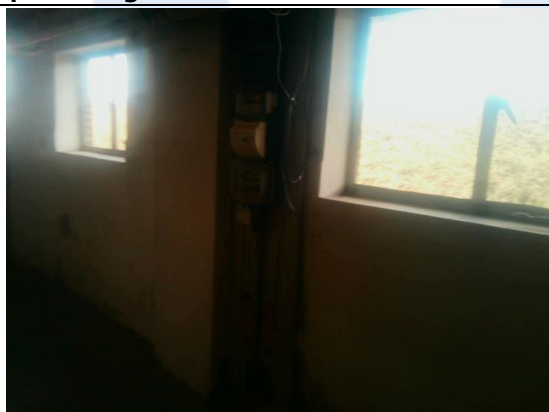
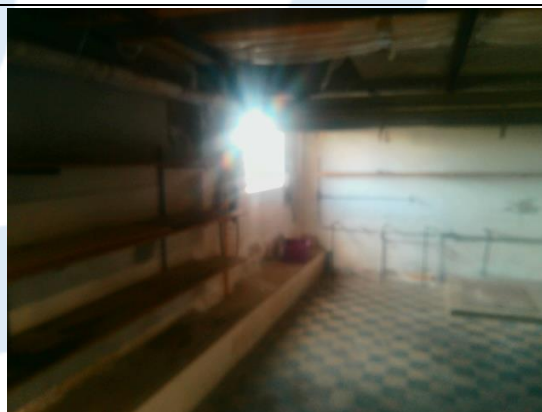
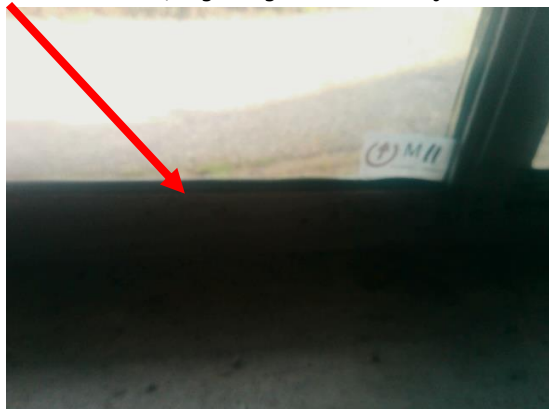
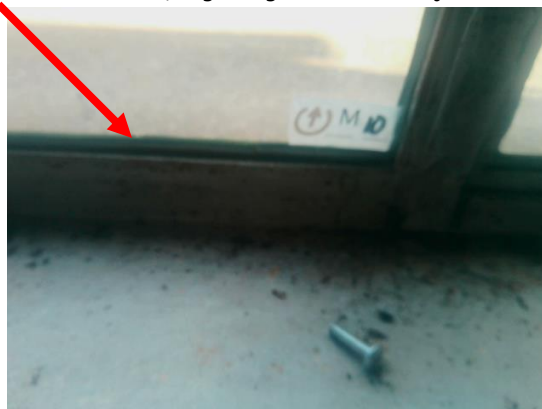
| <b>Bron</b> | Beglazingskit stalen kozijnen |

| <b>Percentages (%)</b> | M10:<br>Chrysotiel 0,1 - 2 %<br>M11:<br>Chrysotiel 0,1 - 2 % |
| <b>Hoeveelheid</b> | 3 x 5,2 m' |
| <b>Risicoklasse</b> | 1 of 1 |

Foto 27 | Beglazingskit stalen kozijnen

Foto 28 | Beglazingskit stalen kozijnen

Foto 29 | Beglazingskit stalen kozijnen

Foto 30 | Beglazingskit stalen kozijnen

| <b>Saneringstype</b> | Verwijderen obv werkmethode uit rapport<br>landelijke afschaling chrysotielhoudende<br>beglazingskit of Asbesthoudend materiaal op<br>of aan een ander object in z'n geheel<br>verwijderen |
| <b>Saneringsurgentie</b> | Saneren op korte termijn is niet noodzakelijk.<br>Geadviseerd wordt het materiaal vóór sloop-<br>en/of renovatiewerkzaamheden te saneren |

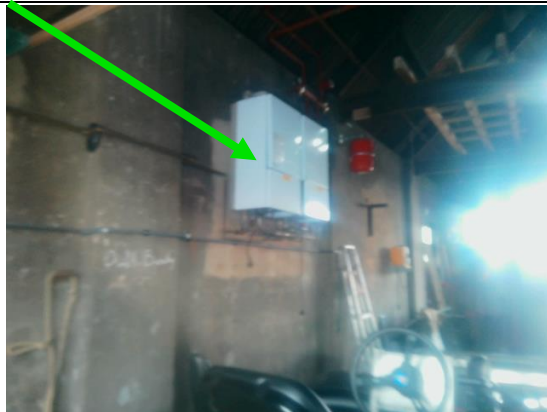
| Betreft: | Niet asbesthoudend |

Foto 6 | Vaillant vc 242 e
