Asbestinventarisatie  
Dalkweg 8 te Klarenbeek

projectnaam Asbestinventarisatie schuren aan de Dalkweg 8 te Klarenbeek  
projectnummer 11.0920  
kenmerk R-TST/235  
certificaatnummer K13141/07

rapporttype A  
versie 01

aantal pagina's 11 (exclusief bijlagen)  
datum 19 september 2011

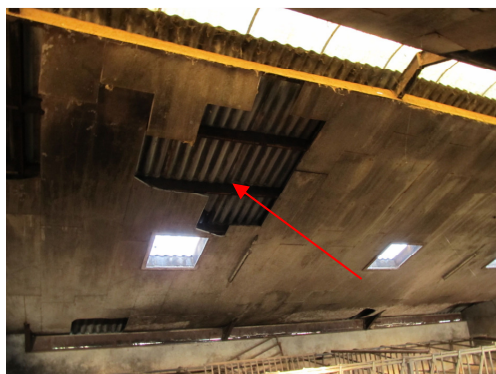
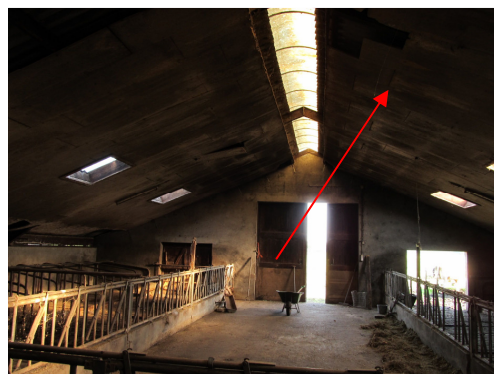
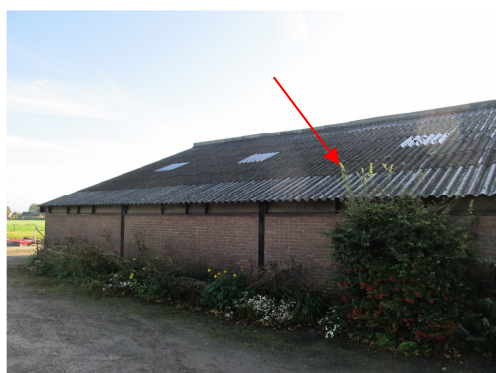
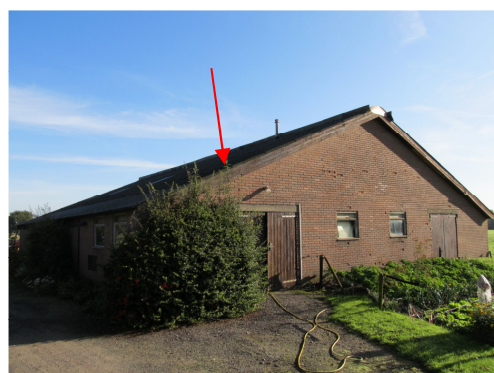
Object: Ligboxenstal Dalkweg 8 te Klarenbeek  
Ruimte: Dak  
Objectcode: 001

Toepassing: De golfplaten op het dak  
Wijze van bevestiging: Geschroefd  
Beschadigingen: Geen  
Verwerking: Licht  
Aantal: -  
Afmetingen: Totaal ± 335 m<sup>2</sup>  
Opmerkingen: In de ligboxenstal is een mestkelder aanwezig

Monstercode: Abm/001  
Type asbest: Chrysotiel  
Asbestpercentage: 10 - 15  
Hechtgebonden: Ja

Risicoklasse: 2

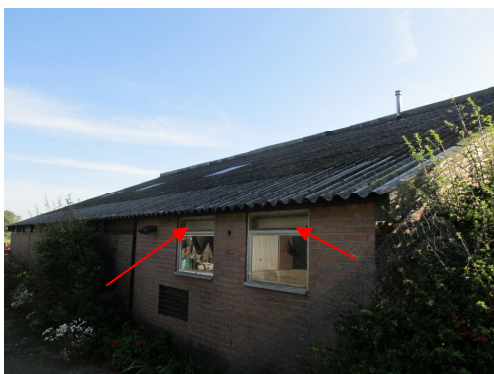
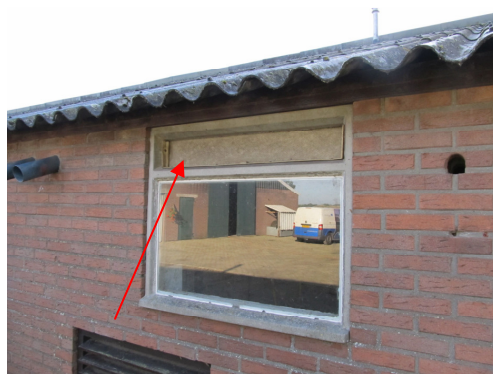
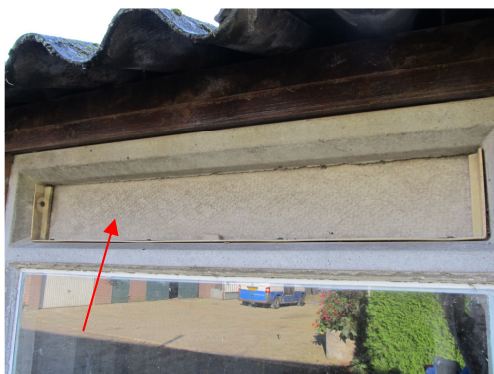
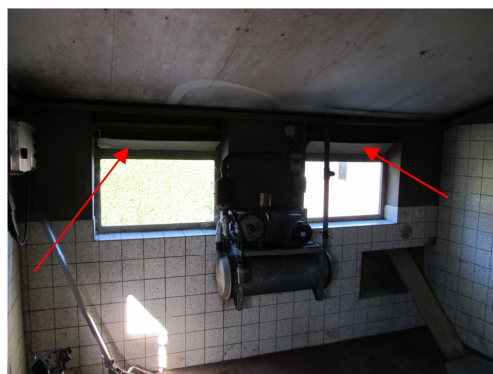
Object: Ligboxenstal Dalkweg 8 te Klarenbeek  
Ruimte: melkstal  
Objectcode: 002

Toepassing: De platen in de vier raamkozijnen ter plaatse van de ventilatie  
Wijze van bevestiging: Los  
Beschadigingen: Geen  
Verwerking: Geen  
Aantal: 4 stuks  
Afmetingen:  $\pm 1,0 \text{ m} \times 0,3 \text{ m}$  per stuk  
Opmerkingen: -

Monstercode: Abm/002  
Type asbest: Chrysotiel  
Asbestpercentage: 10 - 15  
Hechtgebonden: Ja

Risicoklasse: 1

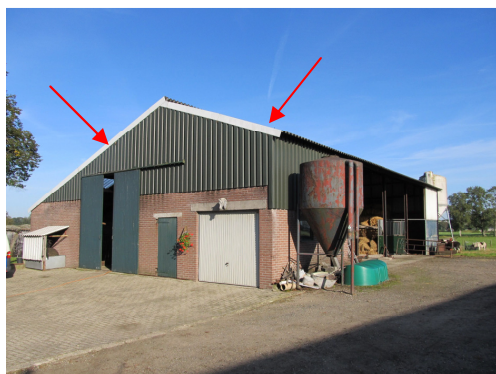
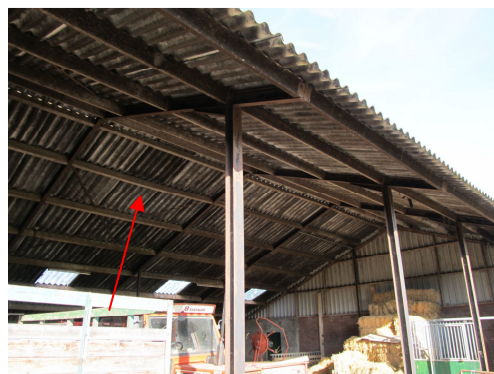
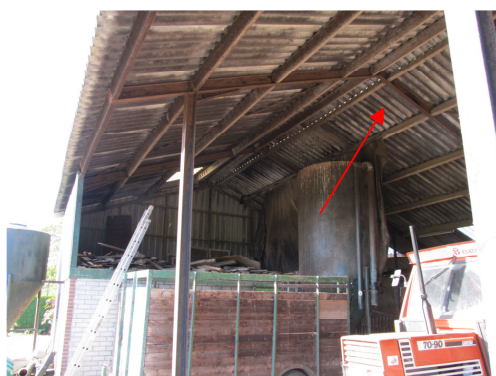
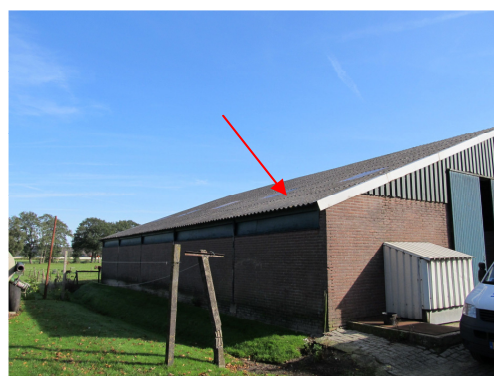
Object: Veldschuur Dalkweg 8 te Klarenbeek  
Ruimte: Dak  
Objectcode: 003

Toepassing: De golfplaten op het dak  
Wijze van bevestiging: Geschroefd  
Beschadigingen: Geen  
Verwerking: Licht  
Aantal: -  
Afmetingen: Totaal ± 275 m<sup>2</sup>  
Opmerkingen: In de veldschuur is een mestkelder aanwezig.

Monstercode: Abm/003  
Type asbest: Chrysotiel  
Asbestpercentage: 10 - 15  
Hechtgebonden: Ja

Risicoklasse: 2

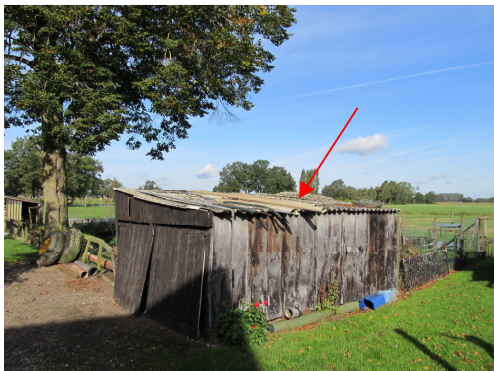
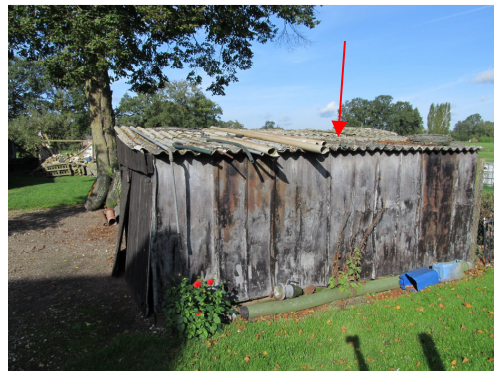
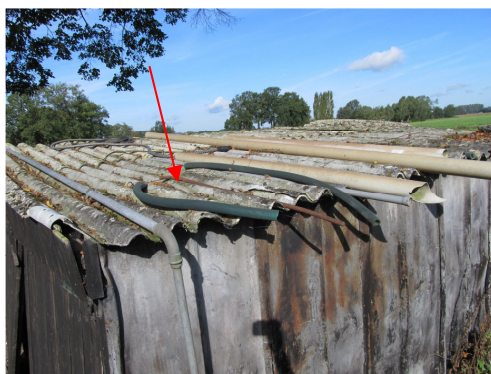
Object: Garage Dalkweg 8 te Klarenbeek  
Ruimte: Dak  
Objectcode: 004

Toepassing: De golfplaten op het dak  
Wijze van bevestiging: Geschroefd  
Beschadigingen: Zwaar  
Verwerking: Zwaar  
Aantal: -  
Afmetingen: Totaal ± 18 m<sup>2</sup>  
Opmerkingen: -

Monstercode: Abm/004  
Type asbest: Chrysotiel  
Asbestpercentage: 10 - 15  
Hechtgebonden: Ja

Risicoklasse: 2

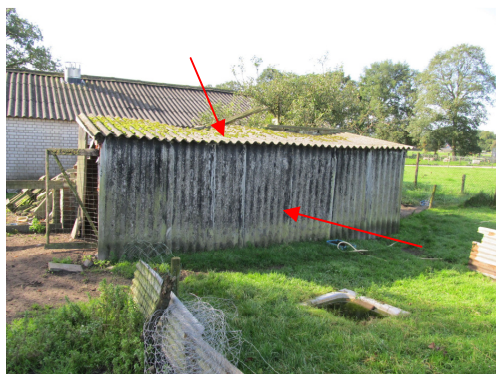
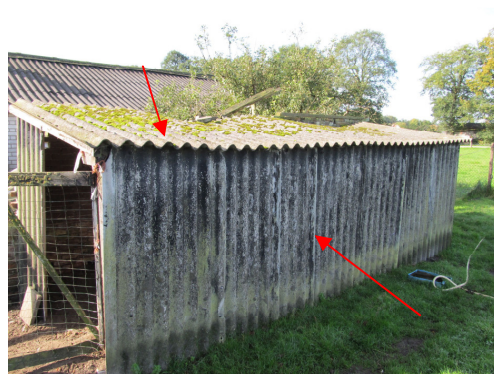
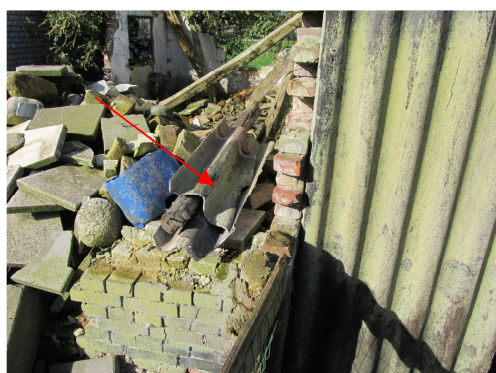
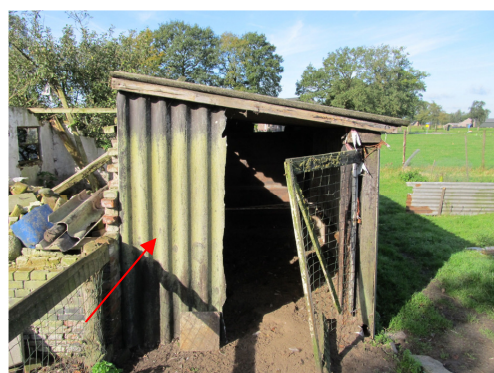
Object: Schuur Dalkweg 8 te Klarenbeek  
Ruimte: Dak en wanden  
Objectcode: 005

Toepassing: De golfplaten op het dak en tegen de wanden  
Wijze van bevestiging: Geschroefd  
Beschadigingen: Zwaar  
Verwerking: Zwaar  
Aantal: -  
Afmetingen: Totaal ± 35 m<sup>2</sup>  
Opmerkingen: -

Monstercode: Abm/005  
Type asbest: Chrysotiel  
Asbestpercentage: 10 - 15  
Hechtgebonden: Ja

Risicoklasse: 2

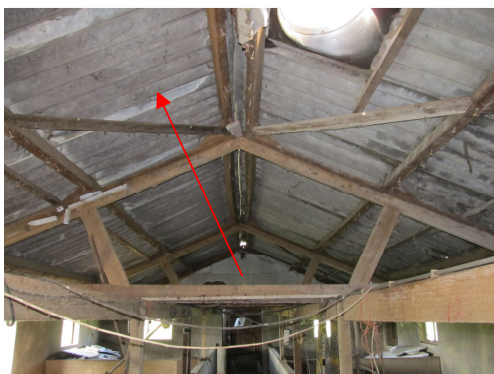
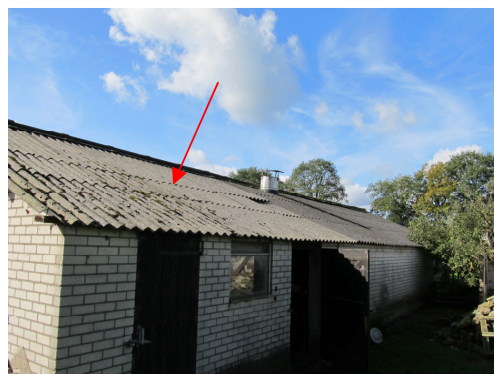
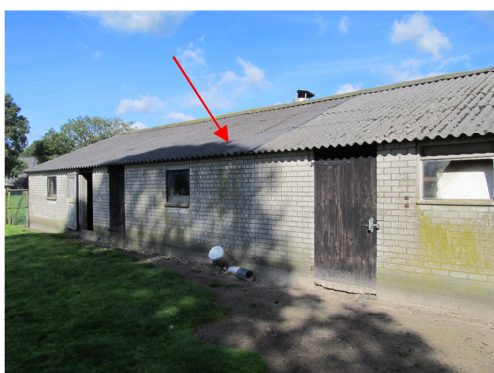
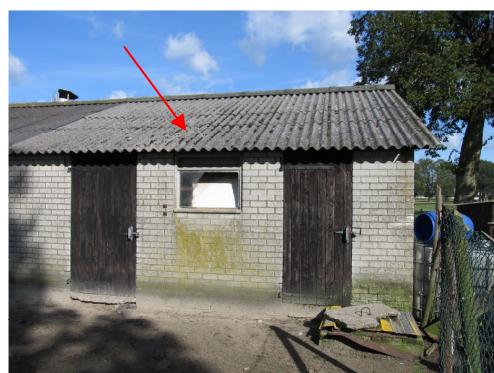
Object: Varkensschuur Dalkweg 8 te Klarenbeek  
Ruimte: Dak  
Objectcode: 006

Toepassing: De golfplaten op het dak  
Wijze van bevestiging: Geschroefd  
Beschadigingen: Geen  
Verwerking: Licht  
Aantal: -  
Afmetingen: Totaal ± 100 m<sup>2</sup>  
Opmerkingen: In de varkensschuur is een mestkelder aanwezig.

Monstercode: Abm/006  
Type asbest: Chrysotiel  
Asbestpercentage: 10 - 15  
Hechtgebonden: Ja

Risicoklasse: 2

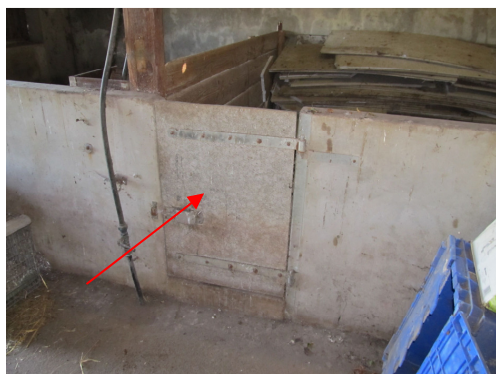
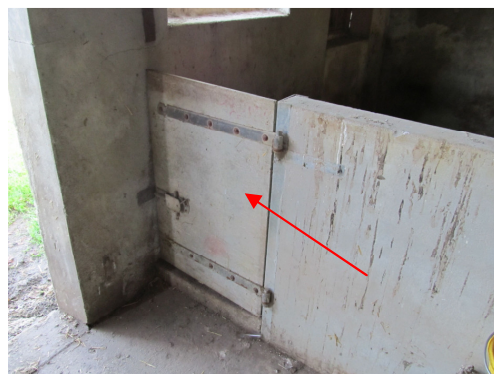
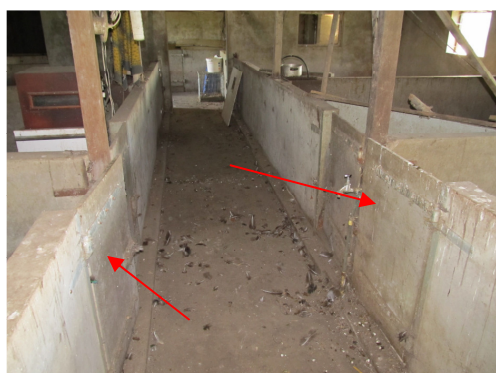
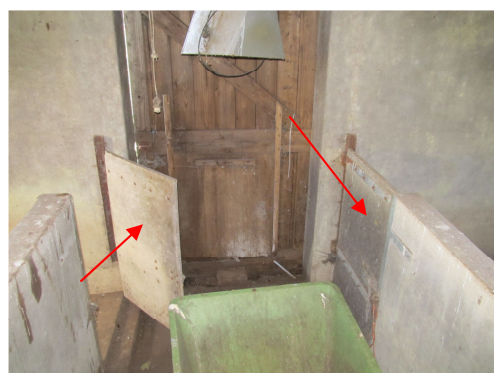
Object: Varkensschuur Dalkweg 8 te Klarenbeek  
Ruimte: Stallen  
Objectcode: 007

Toepassing: De deurtjes van de varkenstallen  
Wijze van bevestiging: Los  
Beschadigingen: Geen  
Verwerking: Geen  
Aantal: 12 stuks  
Afmetingen:  $\pm 0,7 \text{ m} \times 1,0 \text{ m}$  per stuk  
Opmerkingen: De deurtjes kunnen mogelijk in zijn geheel worden verwijderd

Monstercode: Abm/007  
Type asbest: Chrysotiel  
Asbestpercentage: 10 - 15  
Hechtgebonden: Ja

Risicoklasse: 1

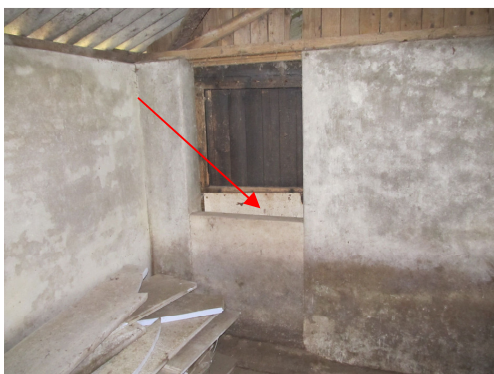
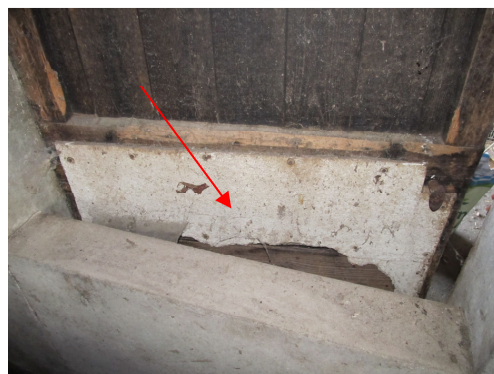
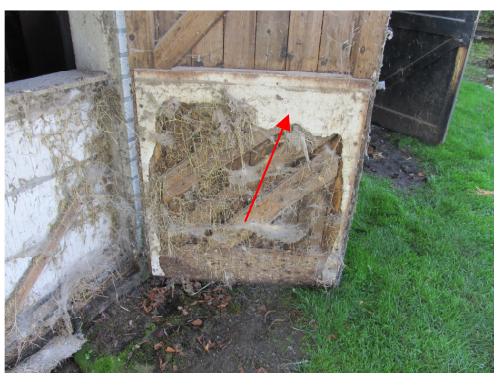
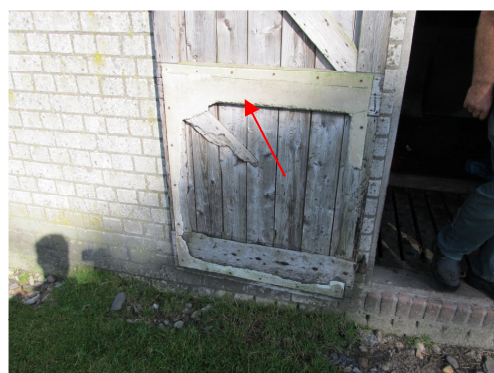
Object: Varkensschuur Dalkweg 8 te Klarenbeek  
Ruimte: Deuren varkensschuur  
Objectcode: 008

Toepassing: De platen tegen de houten deuren  
Wijze van bevestiging: Genageld  
Beschadigingen: Zwaar  
Verwerking: Zwaar  
Aantal: 6 stuks  
Afmetingen:  $\pm 0,5$  m per deur  
Opmerkingen: De houten deuren in zijn geheel te verwijderen

Risicoklasse: 1

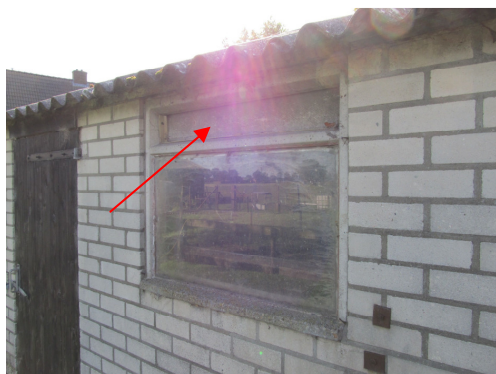
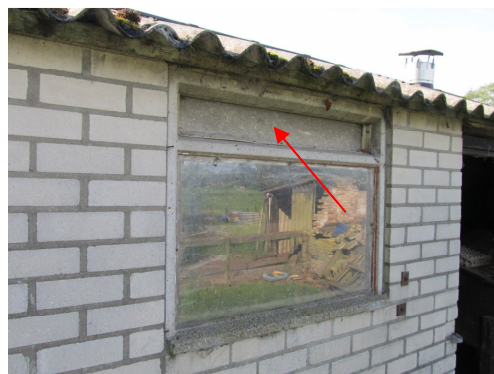
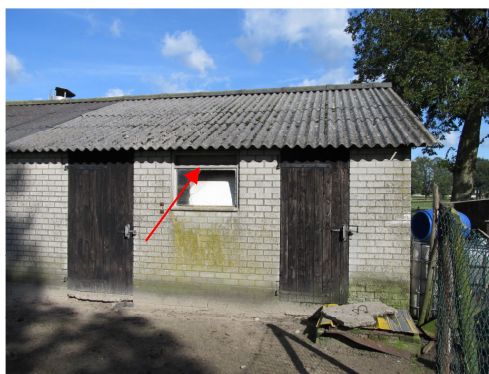
Object: Varkensschuur Dalkweg 8 te Klarenbeek  
Ruimte: raamkozijnen  
Objectcode: 009

Toepassing: De platen in de twee raamkozijnen ter plaatse van de ventilatie  
Wijze van bevestiging: Los  
Beschadigingen: Geen  
Verwerking: Geen  
Aantal: 2 stuks  
Afmetingen:  $\pm 1,0 \text{ m} \times 0,3 \text{ m}$  per stuk  
Opmerkingen: Identiek materiaal als Abm/002

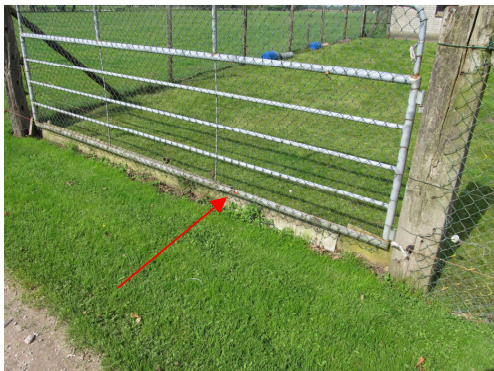
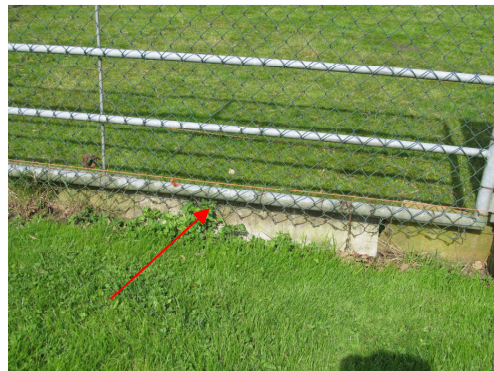
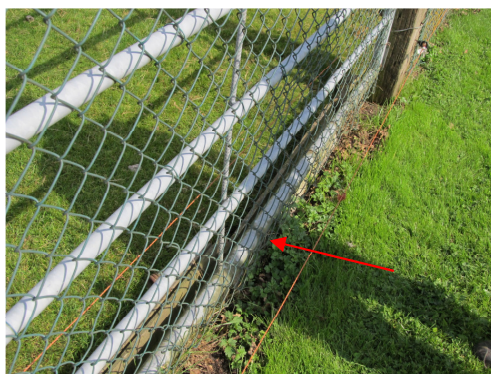
Object: Geitenwei Dalkweg 8 te Klarenbeek  
Ruimte: Hekwerk  
Objectcode: 011

| Materiaal nummer | Identiek aan materiaal | Reden geen monstername |
|---|---|---|
| 011, de losse plaat onder het hekwerk in de geitenweide | de deurtjes in de varkensschuur (Abm/007) | identiek materiaal |

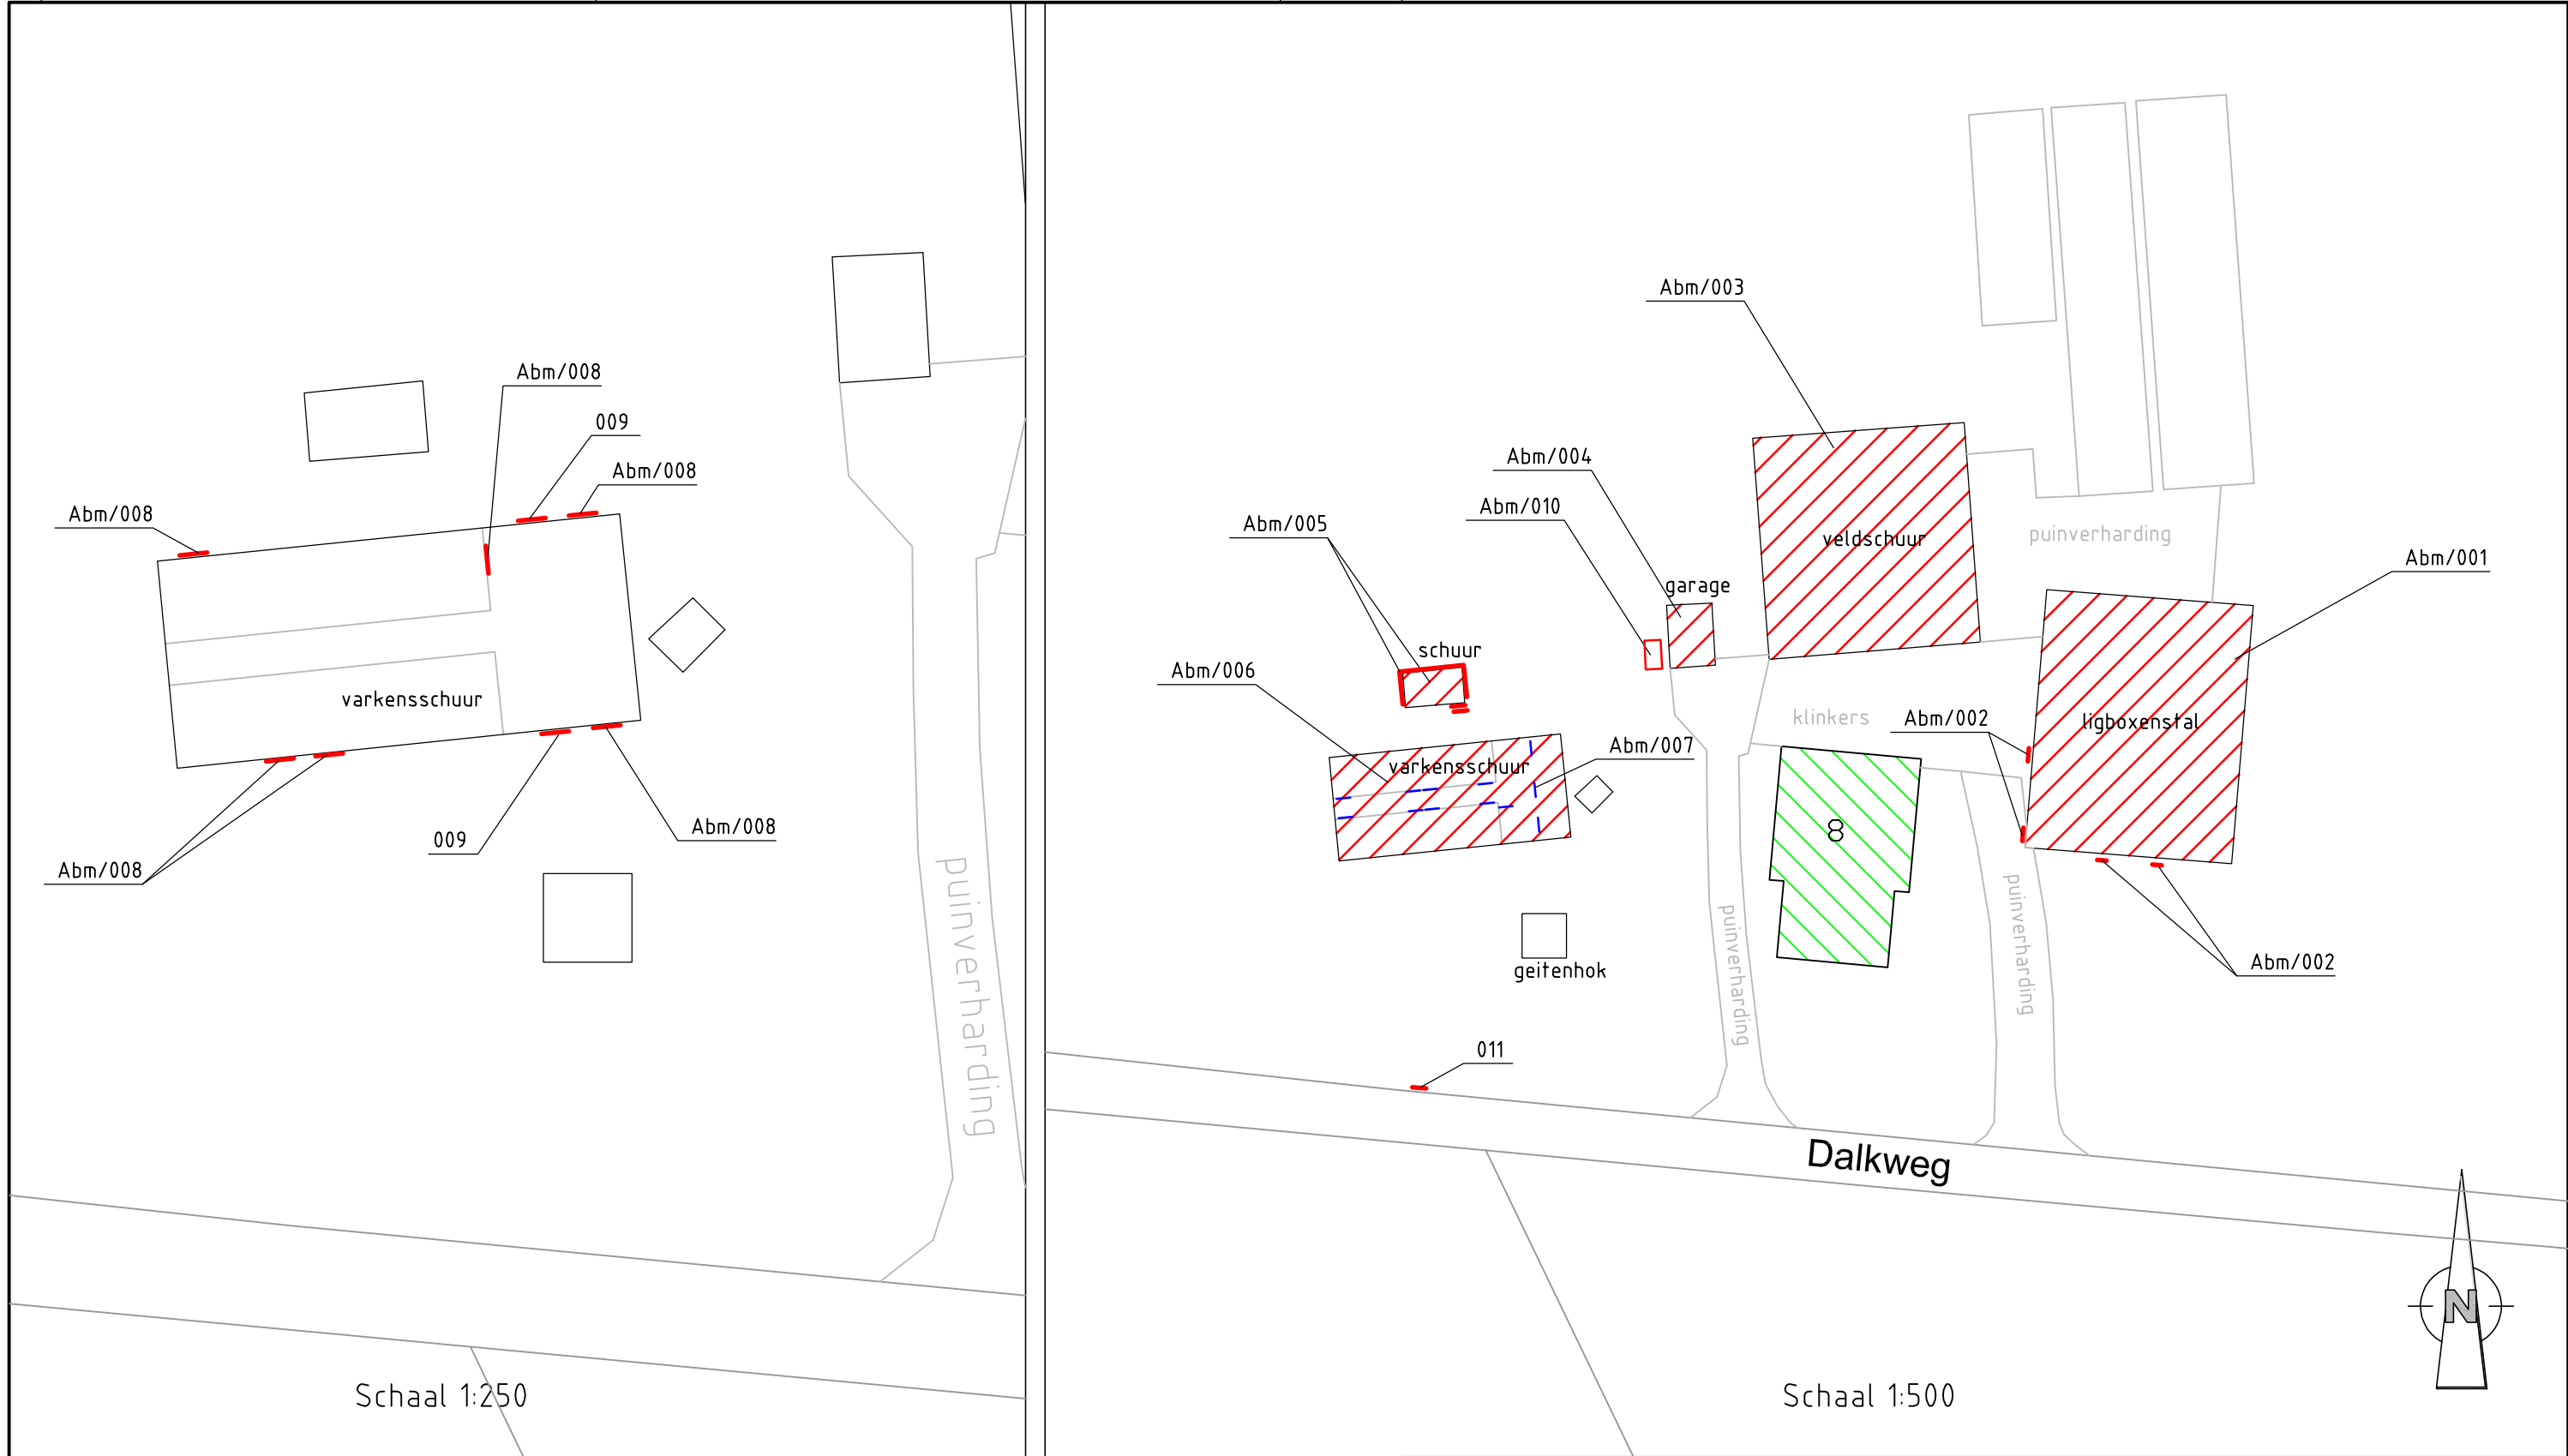
**tekening 1:**  
**Plattegrond met de locaties van de aangetroffen asbesthoudende materialen**

In bijlage 1 is een volledig overzicht van de onderzoeksresultaten weergegeven. In tekening 1 is aangegeven waar de locaties van aantreffen van de asbesthoudende materialen zijn. De nummering van de locatie komt overeen met de materiaalcode zoals vermeld in bijlage 1. De asbesthoudende materialen zijn door middel van een rode arcering/ belijning op de tekening aangegeven.
