## **RAPPORTAGE INVENTARISATIE/BOOMINSPECTIE**

**OBJECT:** INVENTARISATIE/BOOMINSPECTIE NUDEPARK II

**LOCATIE:** LAWICKSEALLEE 71 TE WAGENINGEN

**DATUM:** 9 MEI 2014

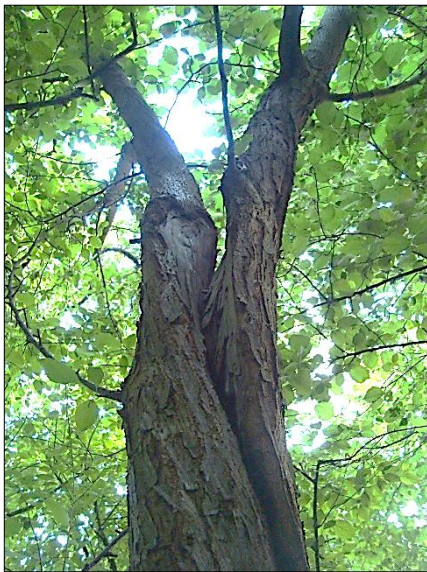
**Boom 1; De stam is gespleten als gevolg van een uitgescheurd plakoksel**

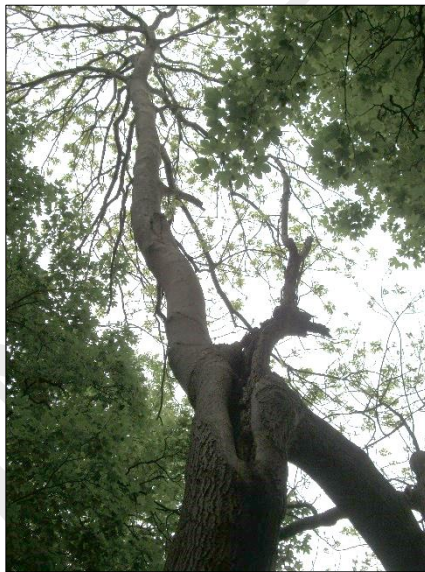
**Boom 136; De stam is hol en wellicht breukgevoelig geworden.**

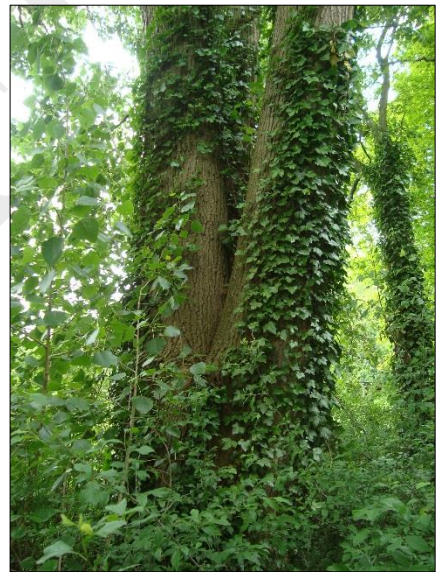
**De forse populieren aan de oostzijde van het terrein vormen meerdere toppen en plakoksels waarbij het risico op takbreuk kan toenemen.**

De takbreuk bij de Populieren is een veel voorkomend verschijnsel welke bij oudere populieren in de leeftijdscategorie van 50-60 jaar veelvuldig voorkomt. Aan de zijde van Nudepark I zijn veel van de kroondelen van de bomen al ingenomen om uitbreken te voorkomen. Toch treedt er regelmatig takbreuk op. De standplaatslocatie van de bomen ten opzichte van de bebouwing brengt in dit geval een verhoogd risico voor de veiligheid van de omgeving met zich mee.

Om de veiligheid voor de omgeving te waarborgen en om een duurzame herinrichting mogelijk te maken, verdient het de aanbeveling om de bomen niet langer te handhaven.

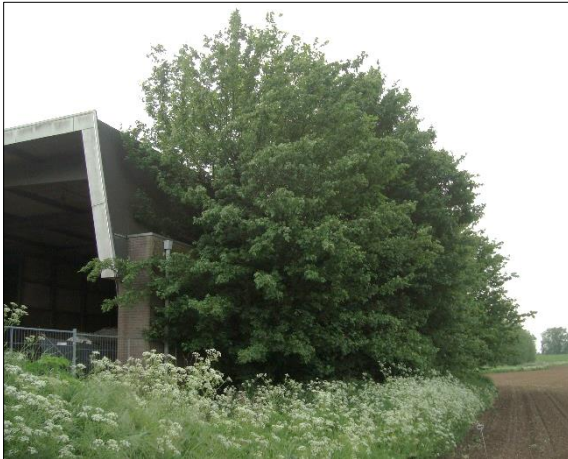
**De bomen 31 t/m 41 zijn in het verleden als bosplantsoen aangeplant, maar ontwikkeld tot forse bomen tot tegen de gevel van het pand.**

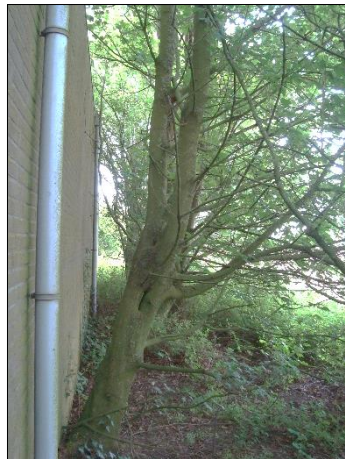
**De bomen zijn spontane ontwikkeld tot tegen de gevel.**

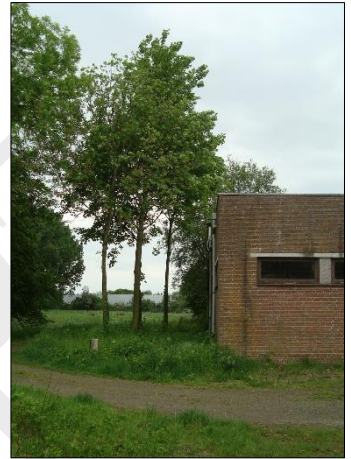
**Ook de boomnummers 48 t/m 51 zijn boomvormers ontwikkeld uit overgebleven bosplantsoen.**
