## Bomen Effect Analyse “Lawickse Hof”, te Wageningen

Boomtechnisch onderzoek

projectnr. 120118

31 januari 2012

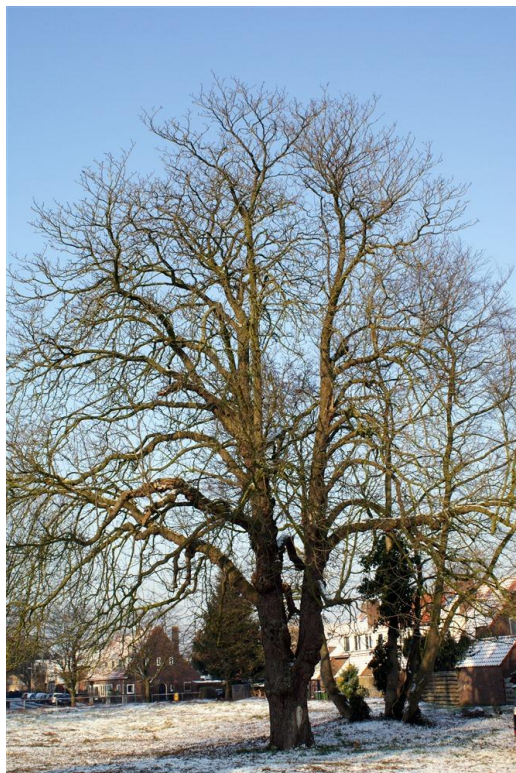
Afbeelding 1: Boom nr. 11

De kroon laat een matige groei zien met veel oudere, ingerotte takken, die veelal ook al zijn uitgebroken. Als gevolg van zijn matige conditie en het uitbreken van takken, is de kroon op zijn adventiefknoppen gaan uitlopen wat hier voor zware takken van mindere kwaliteit heeft gezorgd. Het rot bevindt zich niet alleen in de takuiteinden maar ook in de hoofdsteltakken van de boom, waardoor het gevaar van uitbreken van een groot deel van de kroon aanwezig is.

Dit zijn groeiplaats wijzigingen wat deze boom, gezien zijn gebreken, niet meer zal kunnen verdragen. Indien deze boom in het plan dient te worden opgenomen zullen de parkeerplaatsen binnen de kroonprojectie moeten komen te vervallen. Daarnaast zal men de kroon stevig moeten uitlichten en opkronen (snoei). Dit om het gevaar voor uitbreken weg te nemen.

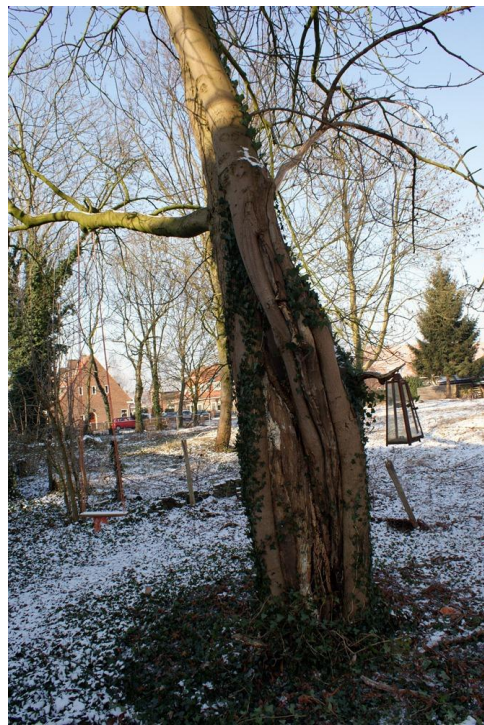
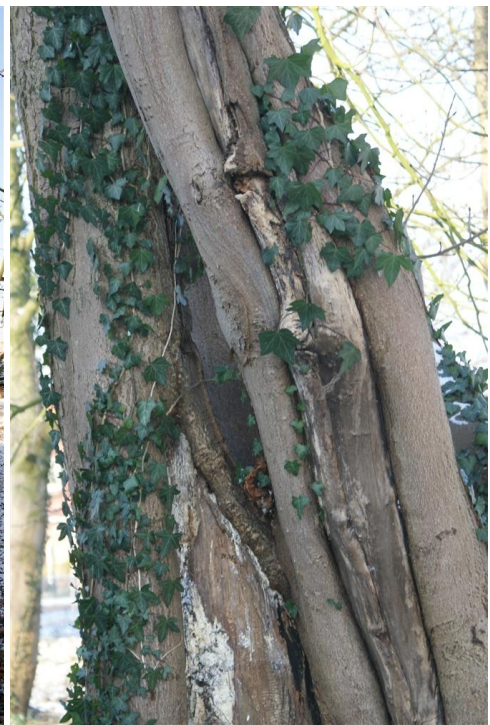
De boom heeft een omvangrijke rot in de stam, die begint op het maaiveld en doorloopt tot in de gesteltakken. De kastanje heeft een voldoende tot matige conditie. De kroon bestaat hier eigenlijk uit twee dikke takken die door verkleving aan elkaar zitten en schuin weg draaiend, groeien. Deze verkleving wordt ook een plakoksel genoemd. Een dergelijke verkleving is een zwakkere verbinding van hout.

Afbeelding 5: boom 7, overgang stam/gesteltakken

Bij deze boom zijn diverse boringen verricht waaruit blijkt dat de boom een twijfelgeval is wat betreft restwanddikte. Door zijn draaigroei en verkleving zijn de gebruikelijke richtlijnen hier moeilijk toe te passen. Zijn draaigroei, scheefstand, de zware verkleving en het doorlopen van het rot tot in de gesteltakken, geeft ons echter al de doorslag om deze boom als risicoboom aan te duiden.

De algehele conditie en toekomstverwachting van deze boom is als slecht beoordeeld, en kans op stambreuk of takbreuk is zeer reëel aanwezig.

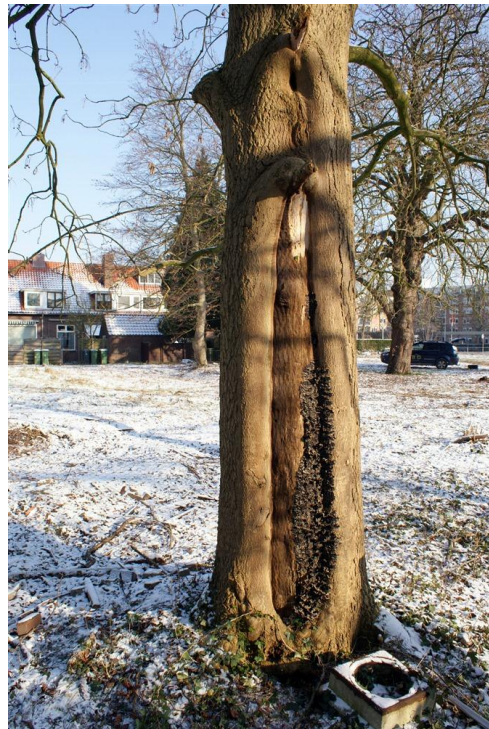
Deze boom vertoont een grote baan dood hout welke van maaiveld tot 230 cm hoogte loopt. Daarnaast heeft de boom een holte onder de stam/stamvoet. De boom toont een matige conditie en heeft een ijle kroon. De slechte knopbezetting en matige twijggroei van voorgaande jaren, maakt duidelijk dat deze boom zwaar aan het aftakelen is.

Afbeelding 6: boom 6, zichtbare rotting tot 230 cm    Afbeelding 7: boom 6, holte onder boom

Door het boren in de wortelaanzetten is gebleken dat het hout ook hier al een aantasting vertoont. Door het ontbreken van actieve vruchtlichamen hebben wij de aantastingsoort niet kunnen definiëren. Wel zijn er korstmossoorten gevonden (Afbeelding 6). Deze is echter niet de oorzaak van het aftakelen van de boom.

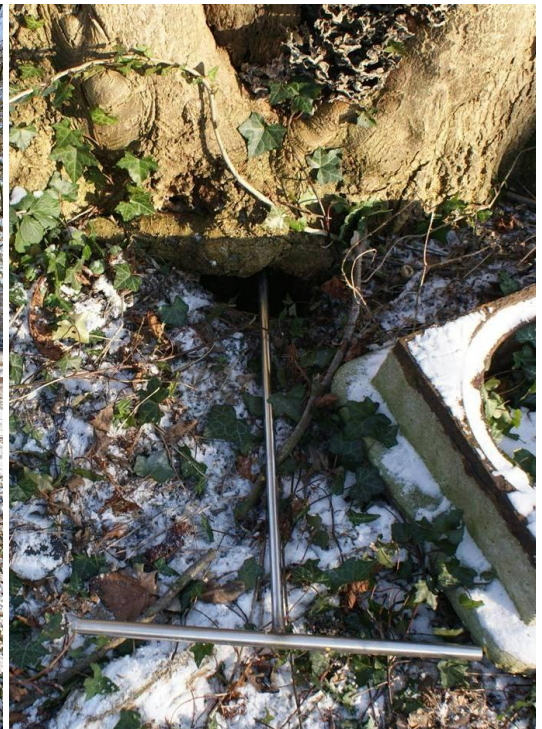
Als eerste is de holte onder de stamvoet onderzocht. Deze blijkt de gehele stamvoet te beslaan. De boom beschikt niet meer over wortels, die onder de stam voor enige stabiliteit zorgen. Van deze holte is ook vastgesteld dat deze tot minimaal 30 cm omhoog de stam in loopt. Het zichtbare dode hout is dus al deels vergaan tot holte en zal zich verder uitbreiden. De boringen hebben ons laten zien dat er ter hoogte van het massieve dode hout, met 13-15 cm, nog een voldoende restwanddikte bestaat. De minimaal benodigde dikte is op 130cm boven maaiveld 12cm.

De algehele conditie en toekomstverwachting van deze boom is als slecht beoordeeld. Breuk of windworp is een reëel risico bij deze boom.

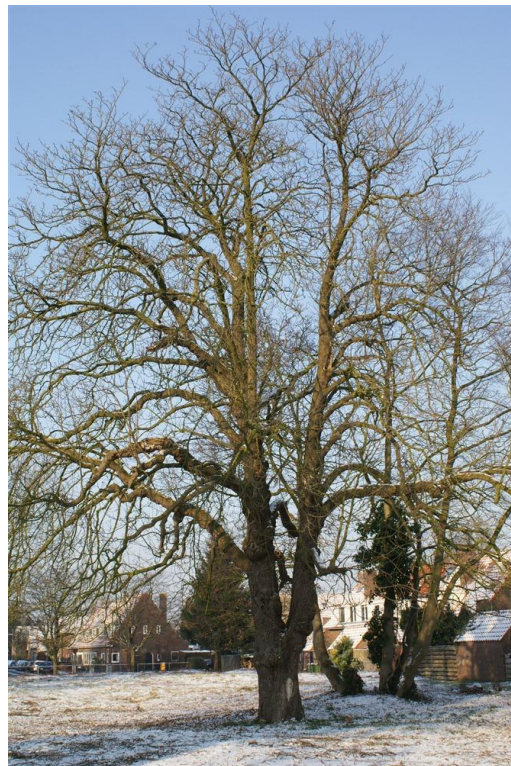
Afbeelding 8: Boom 11,

Circa een derde van de omtrek van de stamvoet is aangetast door een houtparasitaire schimmel. Onduidelijk is welke schimmel(s) de boom aantast(en). Achter het hout bevindt zich een holte.

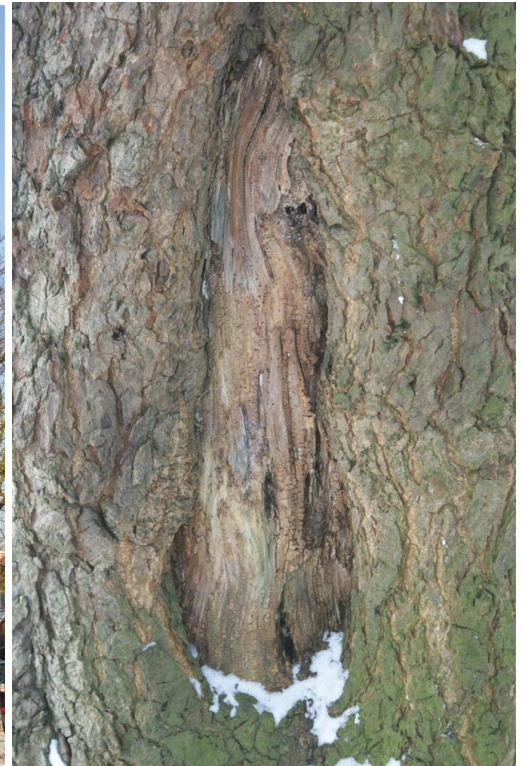
Afbeelding 9: één van de rotte plekken

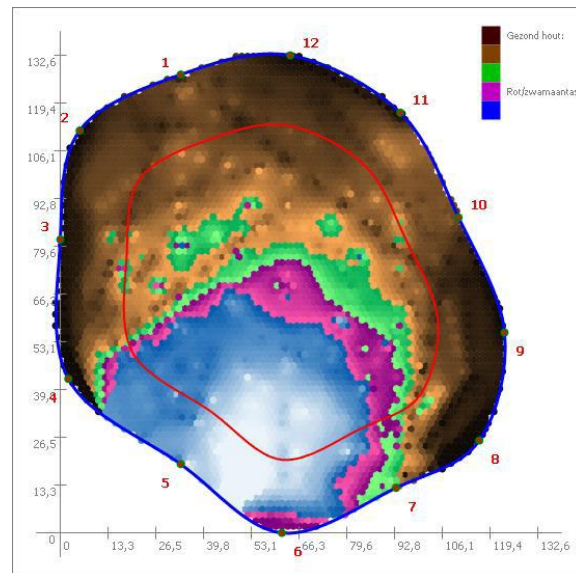
Afbeelding 10: Tomogram Boom 11

Deze boom is ondanks de aantasting op dit moment nog voldoende breukvast. Wij verwachten echter wel dat deze aantasting zich verder zal gaan uitbreiden. Deze boom zal jaarlijks onderzocht moeten worden met prikstok en hamer, en in het najaar van 2013 adviseren wij een nieuwe Picus-meting om de uitbreiding van de aantasting te kunnen monitoren.

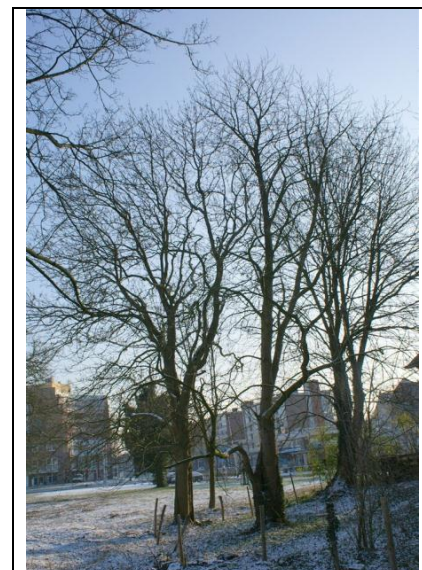
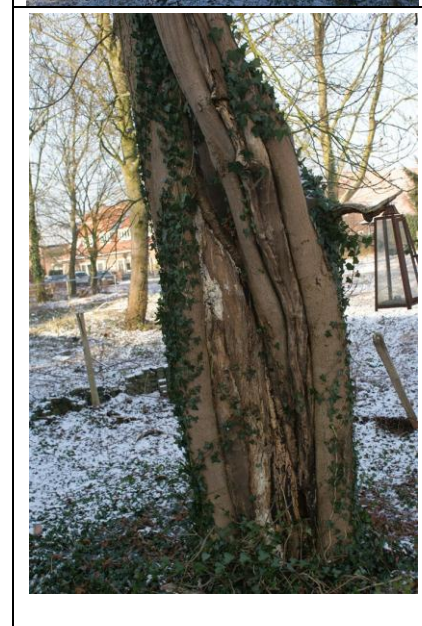
| <b>Nummer</b> | <b>6</b> |

De boom toont zich nog redelijk vitaal met voldoende knopbezetting en aangroei van nieuw hout zoals ook bij de wondovergroeiing te zien is. De aantasting(en) in deze boom zijn echter al dusdanig gevorderd dat deze ook in alle aanzetten van gesteltakken is doorgedrongen. Het gaat hier dus niet zozeer alleen om stambreuk maar ook om takbreukrisico. Hoewel de boom redelijk vitaal is, wordt de algehele conditie door het rot als slecht beoordeeld.

Het advies is deze boom te verwijderen.

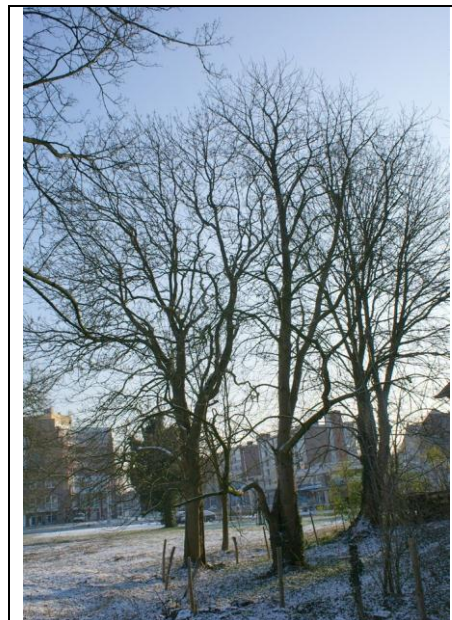
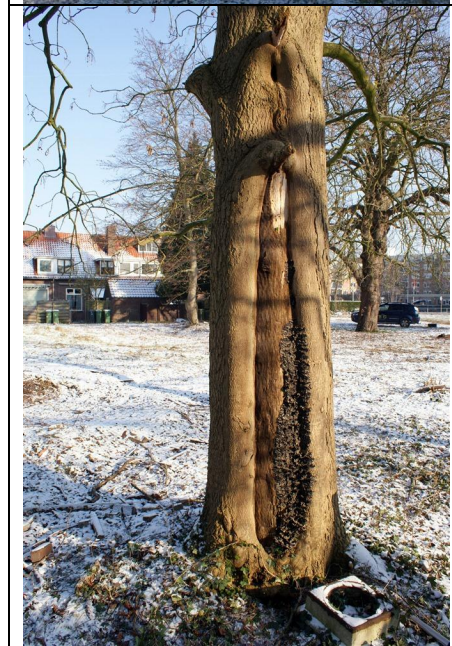
| <b>Nummer</b> | 7 |

De boom heeft een slechte knopbezetting en heeft omvangrijk rot, wat de boom aan de onderkant ook al uitgehold heeft. De aanwezige wortels zijn onvoldoende om de stabiliteit van deze boom te kunnen garanderen.

Het advies is deze boom te verwijderen.

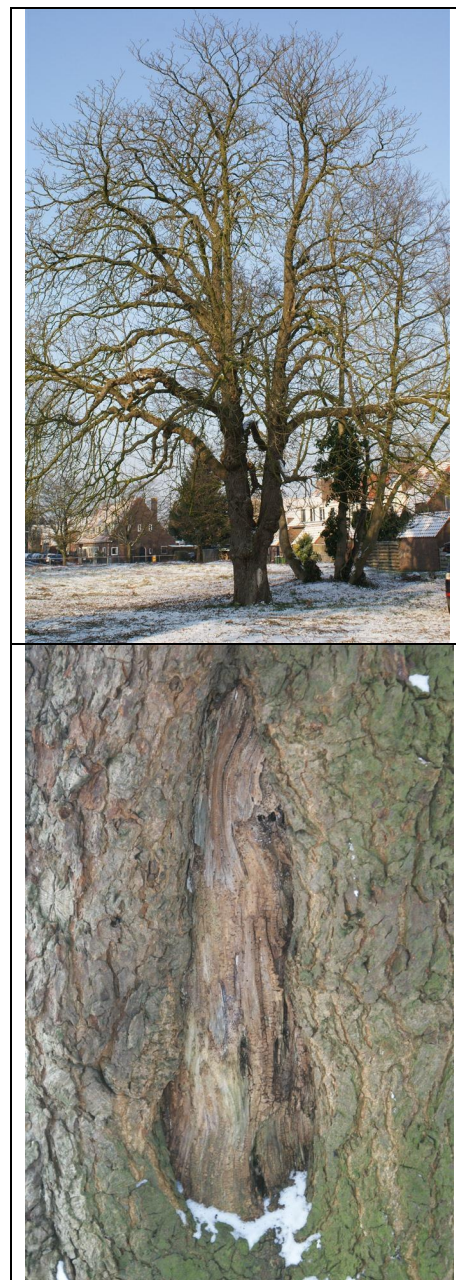
| <b>Nummer</b> | <b>11</b> |

De boom heeft meerdere gebreken. Aantasting in stam en takken, diverse uitgebroken takken, en een teruglopende conditie. Aanvullend is bij de stam een Picus onderzoek verricht. Hieruit blijkt dat de boom op dit moment nog geen breukgevaar oplevert, maar wel binnen twee jaar opnieuw gecontroleerd dient te worden. Om gevaar van takbreuk te voorkomen is uitlichten van de kroon noodzakelijk.
