# Rapportage Asbestinventarisatie

Villa

Heelsumseweg 50, 6721GT te Bennekom

**Er zijn geen asbesthoudende materialen aangetroffen**

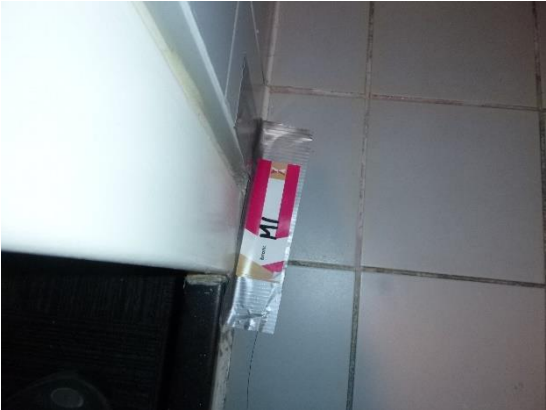
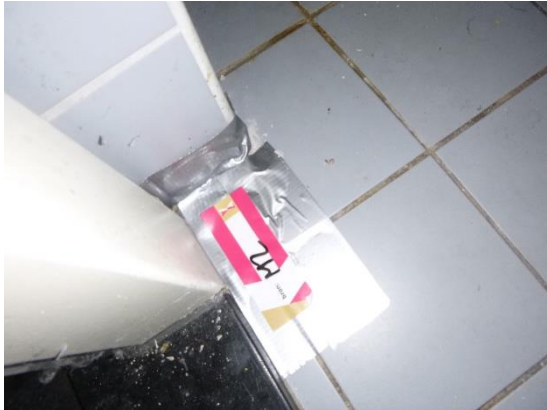
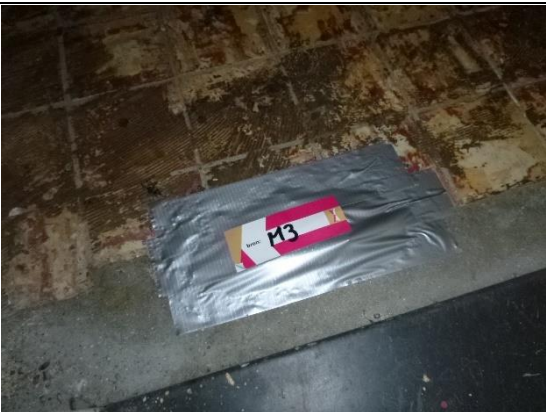
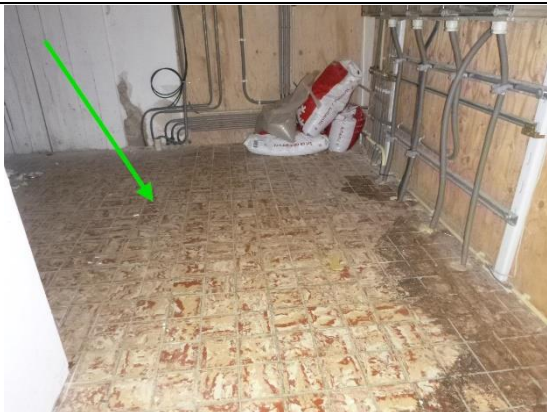
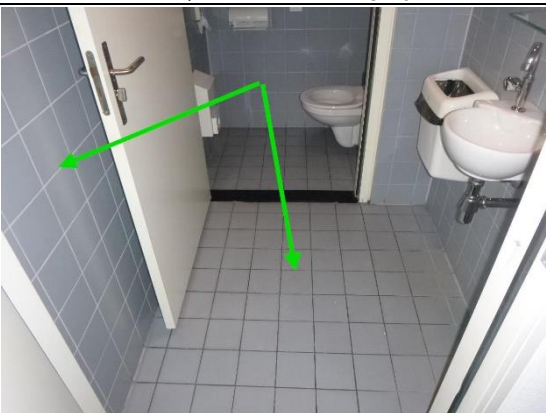
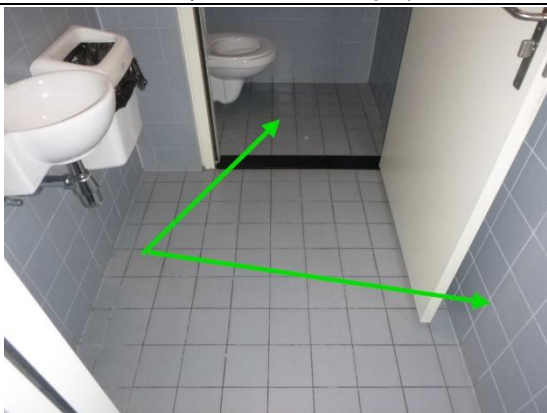
| <b>Analyseresultaten</b> | <0.1% (niet aantoonbaar) |
| De bron betreft tegellijm onder/achter de tegels in de toiletruimtes en de technische ruimte nabij de entree | |

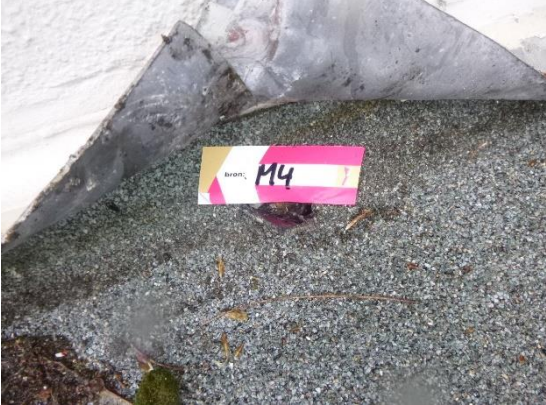
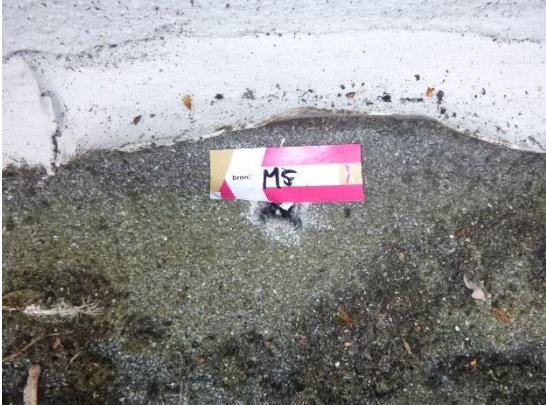
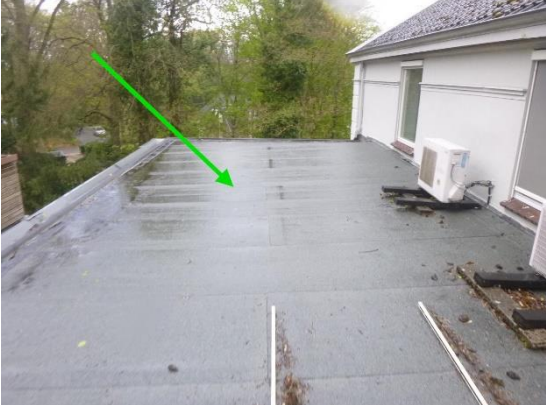
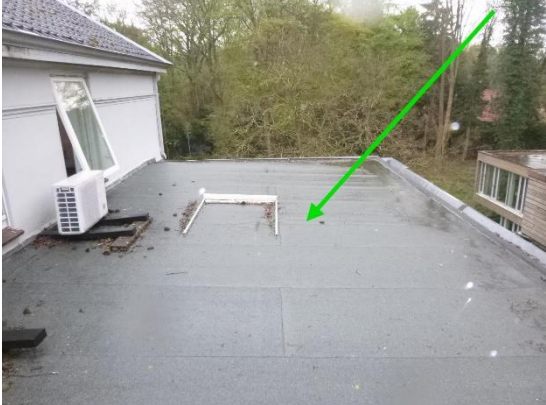
| <b>Analyseresultaten</b> | <0.1% (niet aantoonbaar) |
| De bron betreft bitumen dakbedekking op de platte daken op de villa. | |
