## Asbestinventarisatierapport (actualisatie)

Pand (vml. maalderij) op de locatie  
Kottenseweg 132 te Winterswijk  
(versie: 2.0)

23.0515 / 20.0187

**Datum:** 15 mei 2023

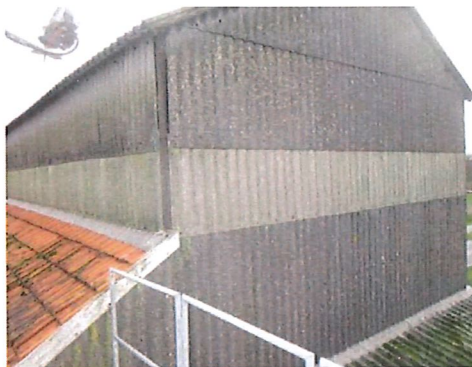
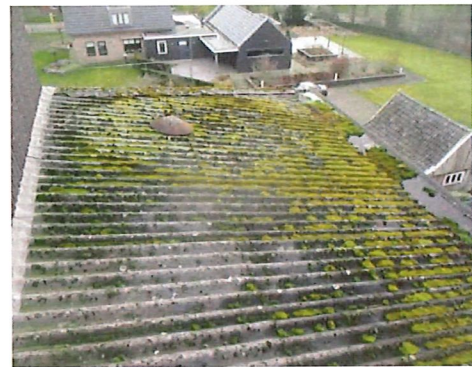
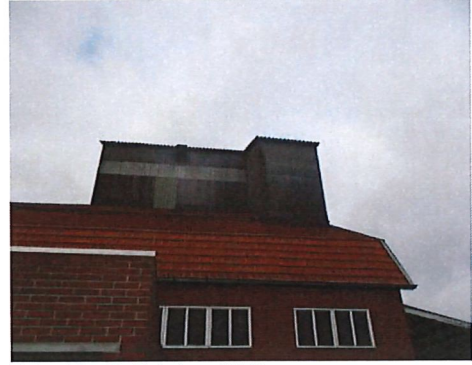
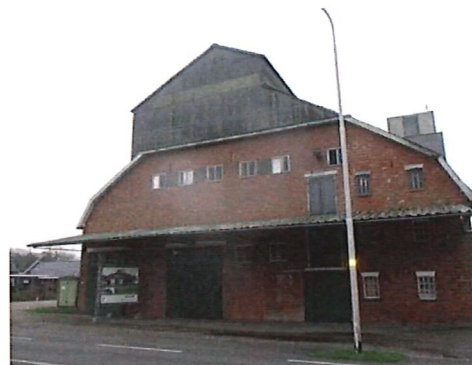
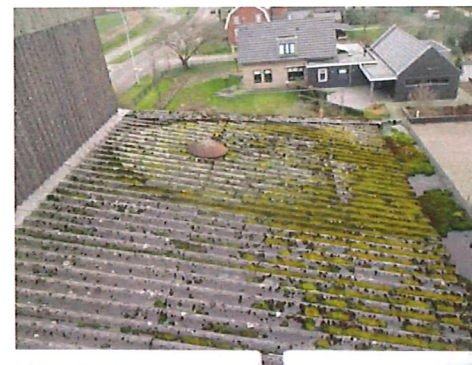
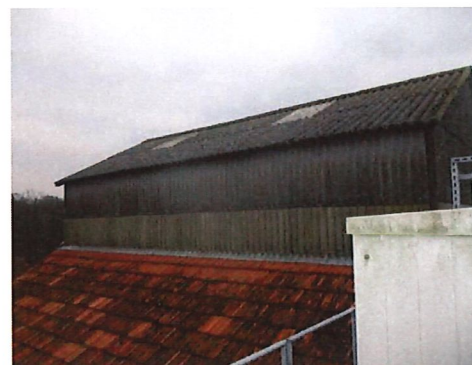
- de wandplaten van de dakopbouw (M1), risicoklasse 2;
- de golfplaten op het dak en als gevelbekleding (M4), risicoklasse 2;
- het dakbeschot op het pand (M5), risicoklasse 2.

| Monster-<br>code<br>(identificatie<br>code analyse<br>certificaat) | Locatie/ beschrijving<br>materiaal | Type<br>asbest | Perce-<br>tage<br>(v/v%) | Hecht-<br>gebonden<br>(ja/nee) | Wijze van<br>bevestiging | Mate van<br>beschadiging<br>(niet/licht/ernstig) | Mate van<br>ververing<br>(niet/licht/ernstig) | Verwijderings-<br>methode | Afmetingen /<br>hoeveelheid | Risico-<br>klasse<br>(SMA-rt) | Opmerkingen |
|---|---|---|---|---|---|---|---|---|---|---|---|
| M4<br>81225 | Dak en wanden;<br>Golfplaten | Chrysotiel | 10-15 | Ja | Geschoefd | Niet | Licht | Buitensanering | ± 180 m² | 2 | - |

Foto 3: Golfplaten (M4)

Foto 4: Golfplaten (M4)

Foto 10: Golfplaten (M4)

Foto 13: Golfplaten (M4)

Foto 14: Golfplaten (M4)

Foto 15: Golfplaten (M4)

De asbesthoudende materialen dienen voorafgaand aan renovatie van het materiaal of eventuele sloop te worden verwijderd door een gecertificeerd asbestverwijderingsbedrijf.

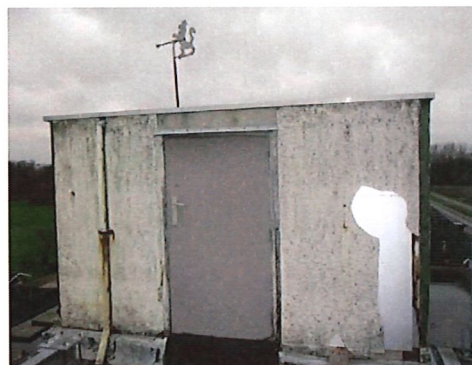
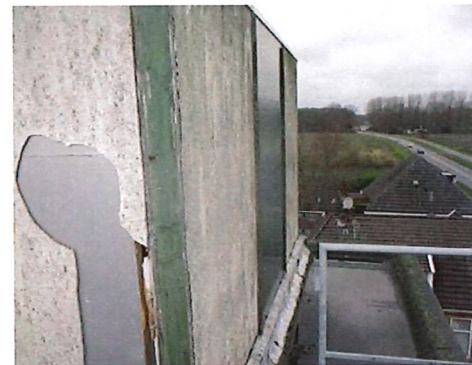
| Monster-<br>code<br>(identificatie<br>code analyse<br>certificaat) | Locatie/ beschrijving<br>materiaal | Type<br>asbest | Perce-<br>tage<br>(v/v%) | Hecht-<br>gebonden<br>(ja/nee) | Wijze van<br>bevestiging | Mate van<br>beschadiging<br>(niet/licht/ernstig) | Mate van<br>ververing<br>(niet/licht/ernstig) | Verwijderings-<br>methode | Afmetingen /<br>hoeveelheid | Risico-<br>klasse<br>(SMA-rt) | Opmerkingen |
|---|---|---|---|---|---|---|---|---|---|---|---|
| M1<br>81222 | Dakopbouw;<br>Wandplaten | Chrysotiel | 10-15 | Ja | Gespijkerd | Licht | Licht | Buitensanering | ± 16 m² | 2 | - |

Foto 5: Wandplaten (M1)

Foto 6: Wandplaten (M1)

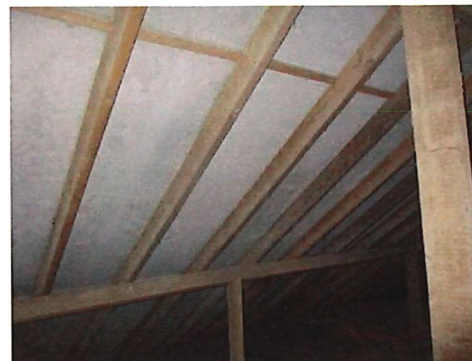
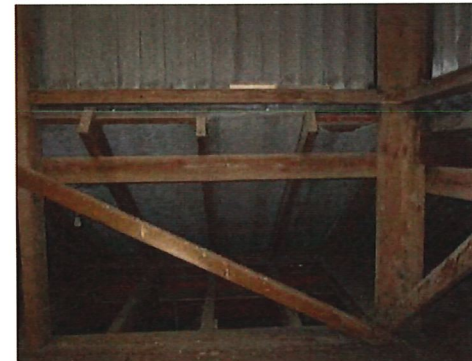
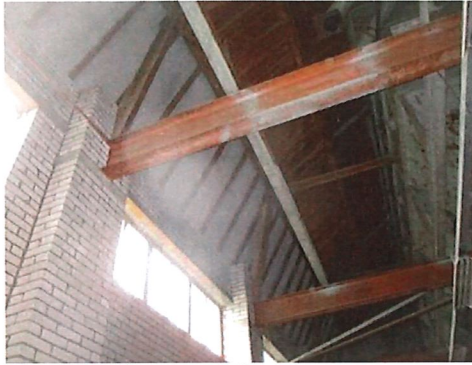
| Monster-<br>code<br>(identificatie<br>code analyse<br>certificaat) | Locatie/ beschrijving<br>materiaal | Type<br>asbest | Perce-<br>tage<br>(v/v%) | Hecht-<br>gebonden<br>(ja/nee) | Wijze van<br>bevestiging | Mate van<br>beschadiging<br>(niet/licht/ernstig) | Mate van<br>ververing<br>(niet/licht/ernstig) | Verwijderings-<br>methode | Afmetingen /<br>hoeveelheid | Risico-<br>klasse<br>(SMA-rt) | Opmerkingen |
|---|---|---|---|---|---|---|---|---|---|---|---|
| M5<br>81226 | Dak;<br>Dakbeschot | Chrysotiel | 2-5 | Ja | Gespijkerd | Niet | Niet | Buitensanering | ± 80 m² | 2 | - |

Foto 7: Dakbeschoot (M5)

Foto 8: Dakbeschoot (M5)

Foto 9: Dakbeschot (M5)

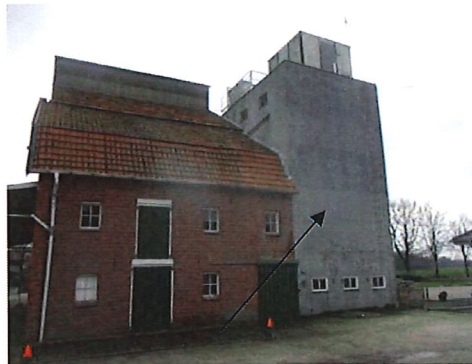
In het monster dat is genomen van de stuc laag tegen de buitengevel van het pand (Abm/101) is geen asbest aangetoond.

Foto 11: Stuc laag (Abm/101): geen asbest

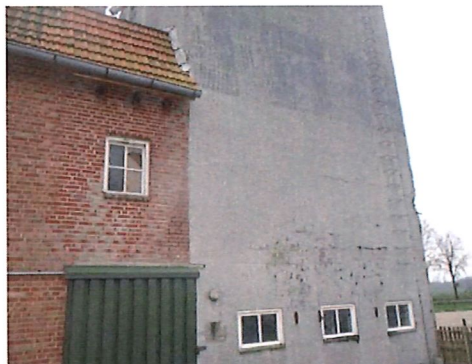
Foto 35: Stuc laag (Abm/101): geen asbest

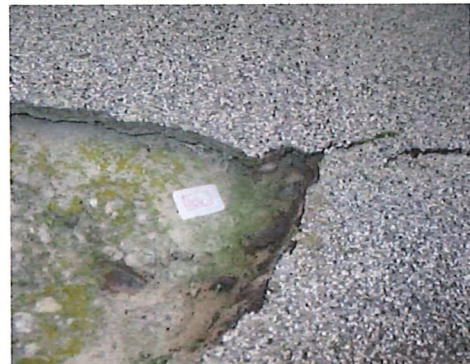
Foto 36: Monsternamelocatie Abm/101

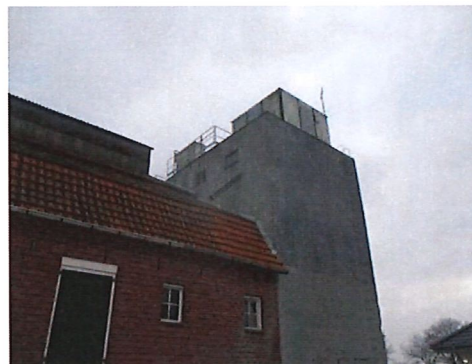
Foto 37: Stuc laag (Abm/101): geen asbest
