## Rapportage Asbest-inventarisatie.

Kleinestraat 3 Bruchem  
Projektnr. : 2019AO215

**Omschrijving opdracht:** Inventarisatie van 3 schuren incl. het gebied rondom de gebouwen i.v.m. het voornemen tot totaal sloop en/of dakrenovatie.

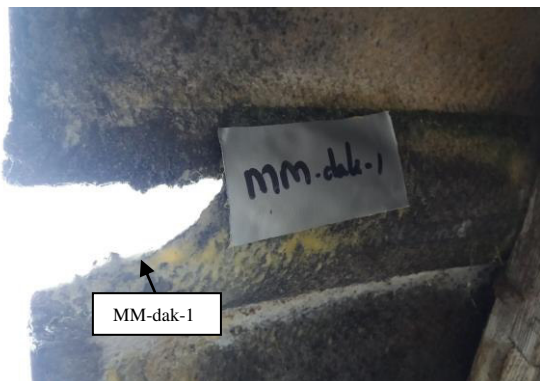
| Ruimte: | omschrijving: | soort en v/v %<br>asbest<br>hechtgebonden<br>ja/nee | Staat v. materiaal<br>beschadigd/<br>verweerd | bevestiging | Risico-<br>klasse<br>(1,2,2A) | Foto<br>nr. | hoeveelheid<br>(m,m²)of (st.) |
|---|---|---|---|---|---|---|---|
| dak<br>(MM-dak-1)<br>Monster id: 6132117 | golfplaat<br>incl. hulpstukken | chrysotiel<br>10 – 15 %<br>ja | niet beschadigd<br>ernstig verweerd | geschroefd | 2 | 1-4 | 1275 m² |

Foto 1: Asbesthoudende golfplaat als dakbedekking van schuur 1.

- Verwijdering van de asbesthoudende golfplaat als dakbedekking van schuur 1 en 2, middels een buiten (open) sanering conform de wettelijke richtlijnen van het werkveldspecifieke certificatieschema Asbestverwijdering onder risicoklasse 2.

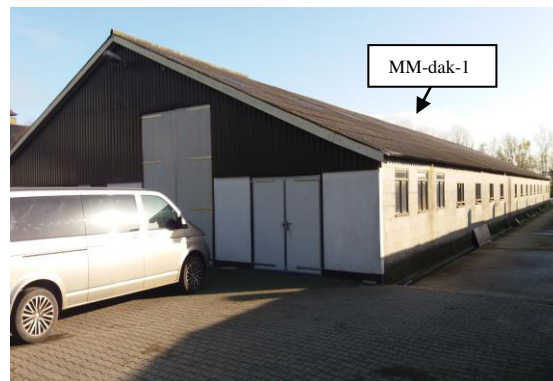
Foto 2: Geïntervieweerde schuur 1 met asbesthoudende golfplaat als dakbedekking vanuit noordwestelijke richting gezien.

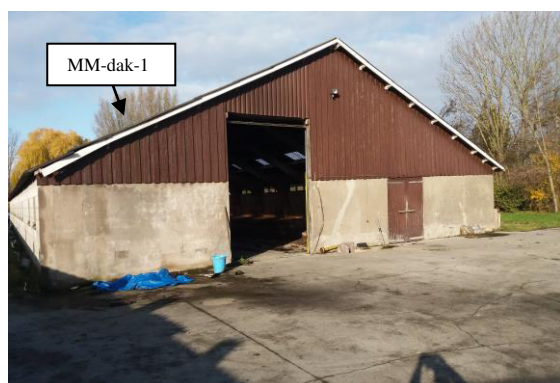
Foto 3: Geïntervieweerde schuur 1 met asbesthoudende golfplaat als dakbedekking vanuit zuidoostelijke richting gezien.

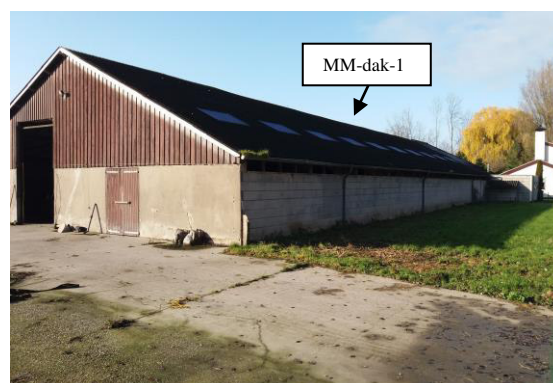
Foto 4: Geïntervieweerde schuur 1 met asbesthoudende golfplaat als dakbedekking vanuit oostelijke richting gezien.

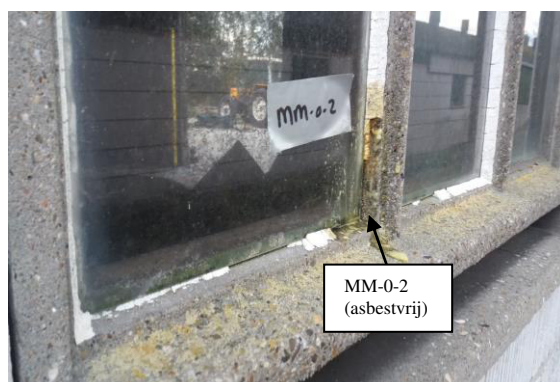
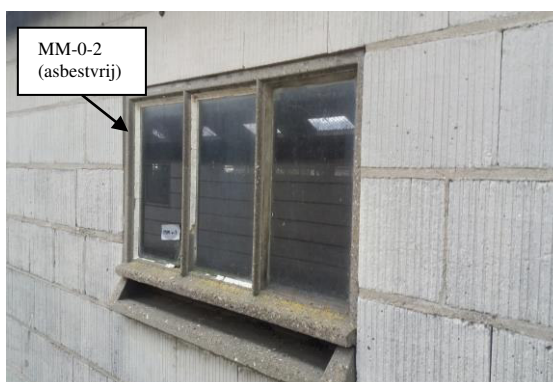
MM-0-2: Stopverf in/aan raamkozijnen van schuur 1 is asbestvrij. (zie bijlage 1 t/m 3)

Foto 5: Asbestvrije stopverf in/aan de raamkozijnen van schuur 1.

Foto 6: Asbestvrije stopverf in/aan de raamkozijnen van schuur 1.

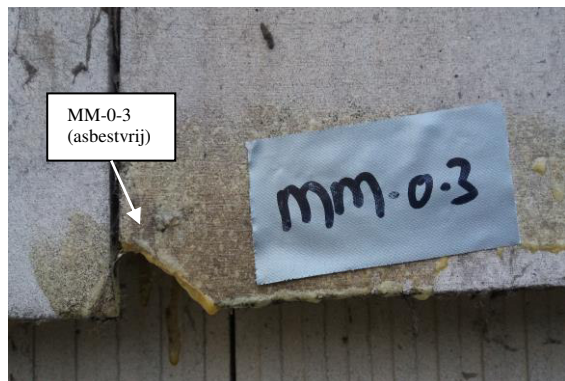
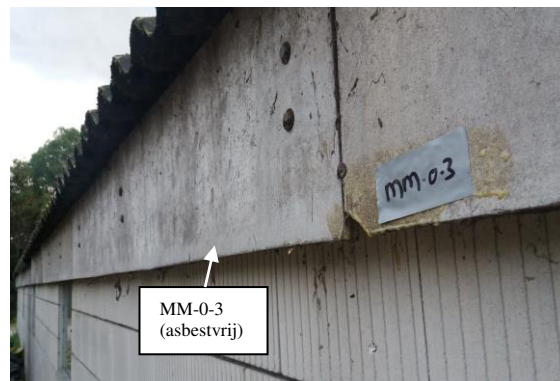
MM-0-3: Plaatmateriaal als gevelplaat van schuur 2 is asbestvrij. (zie bijlage 1 t/m 3)

Foto 7: Asbestvrij plaatmateriaal als gevelafwerking van schuur 2.

Foto 8: Asbestvrij plaatmateriaal als gevelafwerking van schuur 2.

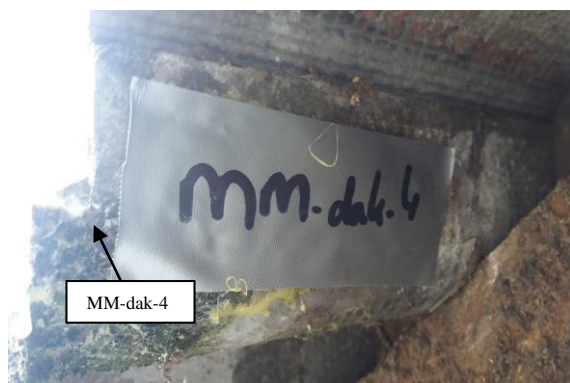
| Ruimte: | omschrijving: | soort en v/v %<br>asbest<br>hechtgebonden<br>ja/nee | Staat v. materiaal<br>beschadigd/<br>verweerd | bevestiging | Risico-<br>klasse<br>(1,2,2A) | Foto<br>nr. | hoeveelheid<br>(m,m²)of (st.) |
|---|---|---|---|---|---|---|---|
| dak<br>(MM-dak-4)<br>Monster id: 6132120 | golfplaat<br>incl. hulpstukken | chrysotiel<br>10 – 15 %<br>ja | niet beschadigd<br>ernstig verweerd | geschroefd | 2 | 9<br>t/m<br>13 | 1160 m² |

Foto 9: Asbesthoudende golfplaat als dakbedekking van schuur 2.

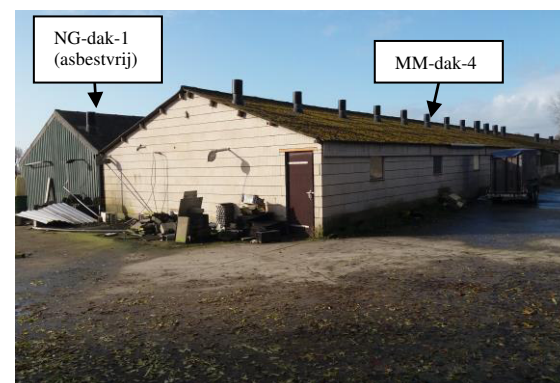
Foto 10: Geïntervieweerde schuur 2 met asbesthoudende golfplaat als dakbedekking vanuit zuidoostelijke richting gezien. Tevens schuur 3 zichtbaar met asbestvrije golfplaat als dakbedekking. (NT-code)

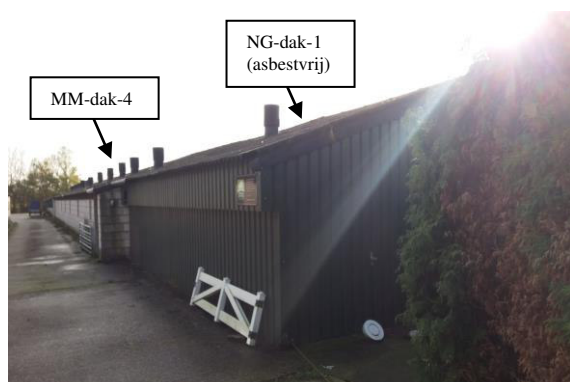
Foto 11: Geïntervieweerde schuur 2 en 3 vanuit noordwestelijke richting gezien. Schuur 2 is voorzien van asbesthoudende golfplaat als dakbedekking. Schuur 3 is voorzien van asbestvrije golfplaat als dakbedekking. (NT-code waargenomen)

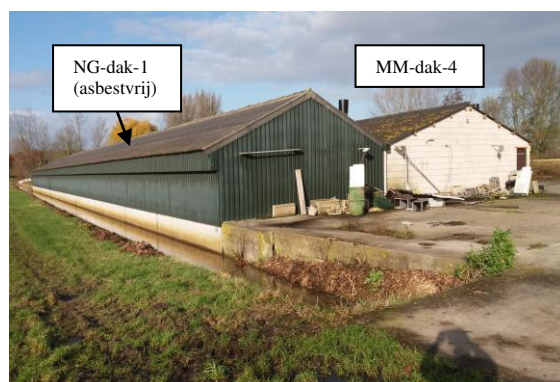
Foto 12: Geïntervieweerde schuur 2 en 3 vanuit zuidoostelijke richting gezien. Schuur 2 is voorzien van asbesthoudende golfplaat als dakbedekking. Schuur 3 is voorzien van asbestvrije golfplaat als dakbedekking. (NT-code waargenomen)

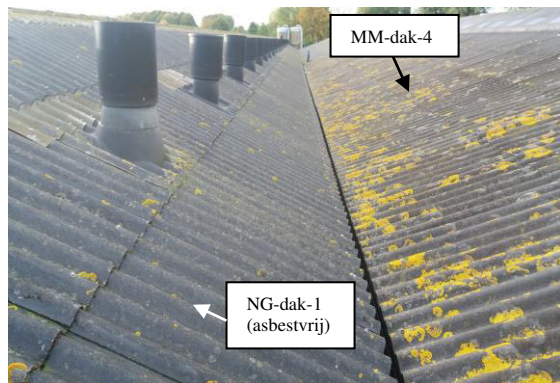
Foto 13: Asbesthoudende golfplaat als dakbedekking van schuur 2 en asbestvrije golfplaat als dakbedekking van schuur 3.

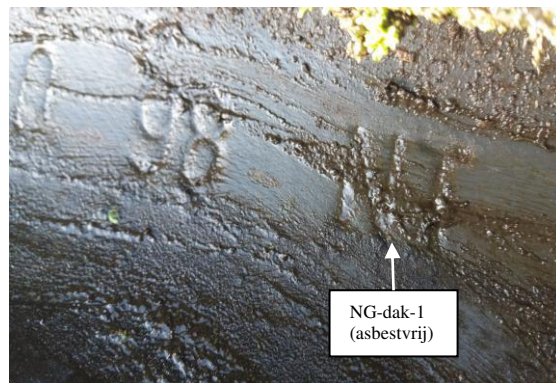
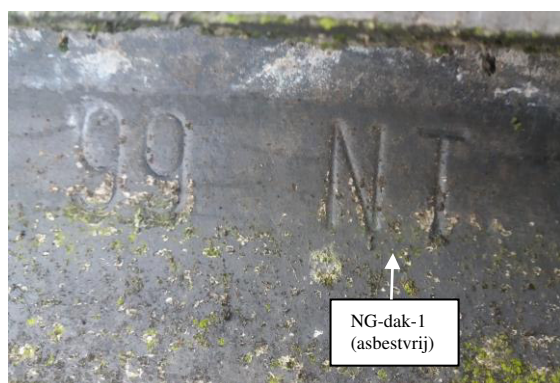
NG-dak-1: Golfplaat als dakbedekking van schuur 3 is asbestvrij, middels NT-code. (zie bijlage 1 en 2)

Foto 14: NT-code in asbestvrije golfplaat als dakbedekking van schuur 3. (98 NT)

Foto 15: NT-code in asbestvrije golfplaat als dakbedekking van schuur 3. (99 NT)
