## Asbestinventarisatie

Boerderij met schuren  
Maasdijk 30  
Poederloijen

| Asbest Advies Brabant | |
|---|---|
| Projectnummer | 180963 v1.0 |
| Type onderzoek | Asbestinventarisatie |

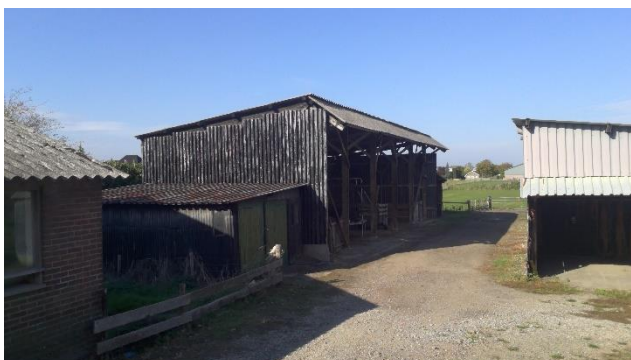
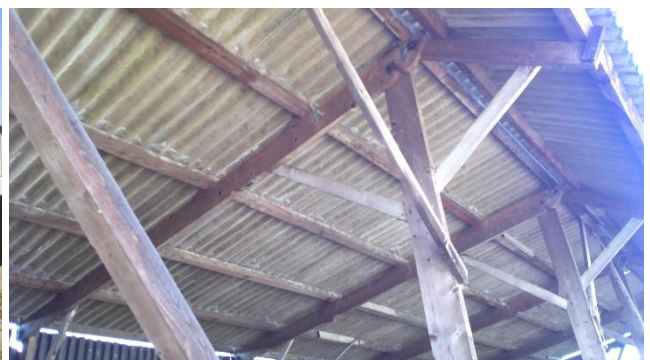
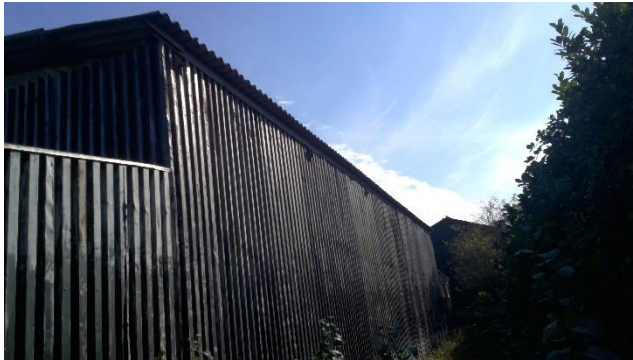
| Analyseresultaat | 10 - 15 % Chrysotiel, 2 - 5 % Crocidoliet |
| Locatie vindplaats | Dak schuur / werkplaats |
| Graad / mate van verwerking | Licht verweerd |
| Graad / mate van beschadiging | Licht beschadigd |
| Risicoklasse | 2A |

Foto 1 | Foto voor bron Golfplaat

Foto 2 | Foto voor bron Golfplaat

Foto 3 | Foto voor bron Golfplaat

| Omschrijving materiaal | Locatie omschrijving vindplaats | Conclusie en aanbevelingen | Opm |
|---|---|---|---|
| Golfplaat | Dak schuur / werkplaats | Er is geen direct risico. Saneren op korte termijn niet noodzakelijk | |

| Wijze van verwijdering | Buitensanering conform bijlage XIIIa van Art. 4.27 ARBO-regeling |

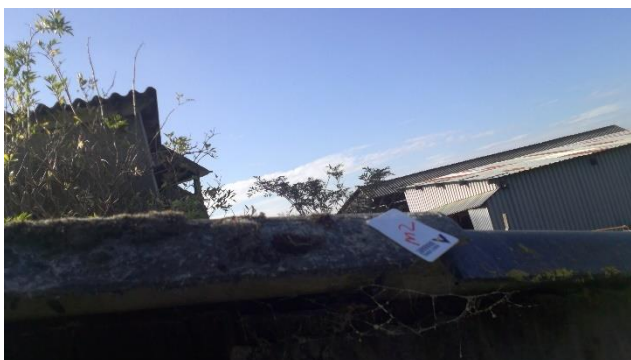
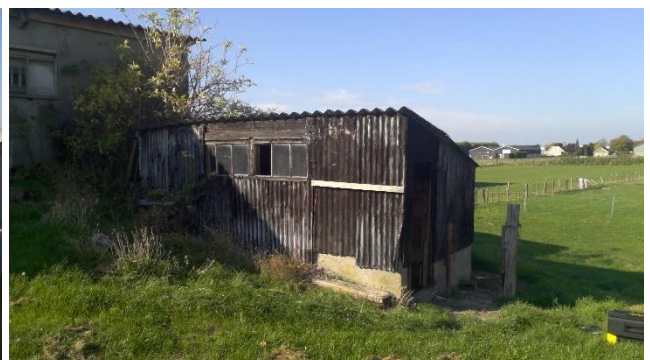
| Analyseresultaat | 10 - 15 % Chrysotiel, 2 - 5 % Crocidoliet |
| Locatie vindplaats | Dak schuur 3 |
| Graad / mate van verwerking | Licht verweerd |
| Graad / mate van beschadiging | Licht beschadigd |
| Risicoklasse | 2A |

Foto 4 | Foto voor bron Golfplaat

Foto 5 | Foto voor bron Golfplaat

| Omschrijving materiaal | Locatie omschrijving vindplaats | Conclusie en aanbevelingen | Opm |
|---|---|---|---|
| Golfplaat | Dak schuur 3 | Er is geen direct risico. Saneren op korte termijn niet noodzakelijk | |

| Wijze van verwijdering | Buitensanering conform bijlage XIIIa van Art. 4.27 ARBO-regeling |

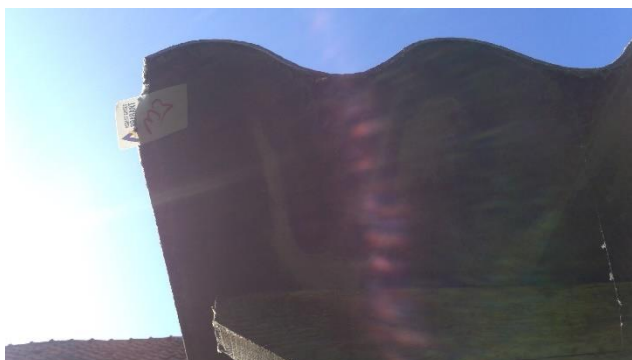
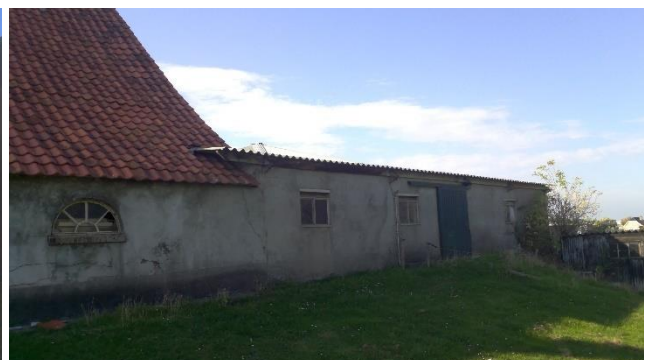
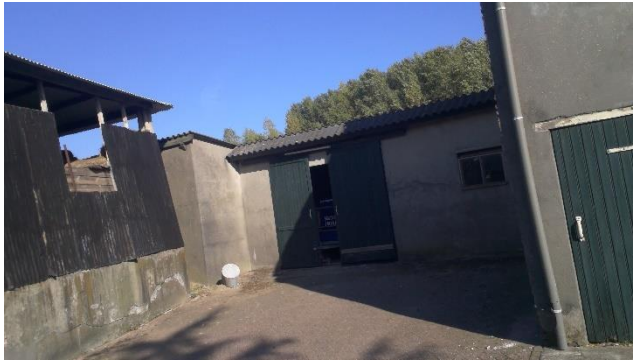
| Analyseresultaat | 10 - 15 % Chrysotiel |
| Locatie vindplaats | Schuur aan woonhuis |
| Risicoklasse | 2 |
| Opmerking | Onder de golfplaten is een dupanel isolatie toegepast. |

Foto 6 | Foto voor bron Golfplaat

Foto 7 | Foto voor bron Golfplaat

Foto 8 | Foto voor bron Golfplaat

| Omschrijving materiaal | Locatie omschrijving vindplaats | Conclusie en aanbevelingen | Opm |
|---|---|---|---|
| Golfplaat | Schuur aan woonhuis | Er is geen direct risico. Saneren op korte termijn niet noodzakelijk | 1 |

| Wijze van verwijdering | Buitensanering conform bijlage XIIIa van Art. 4.27 ARBO-regeling |

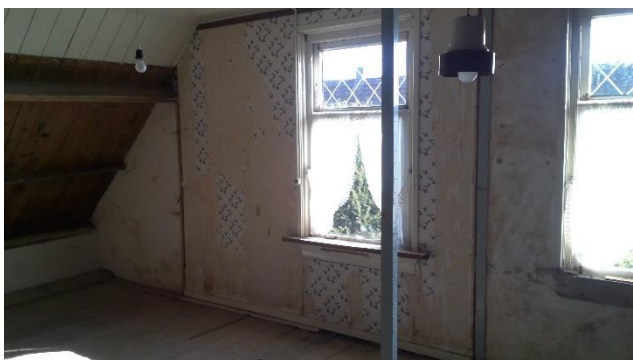
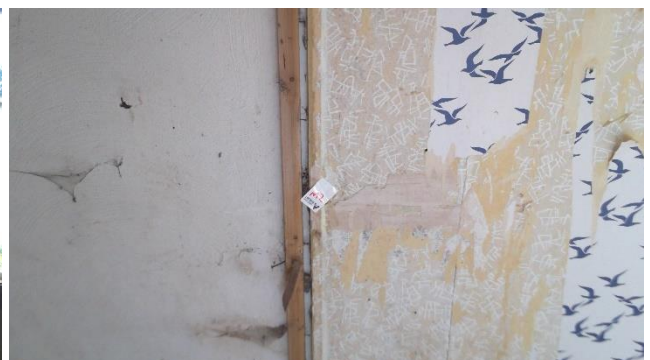
| Analyseresultaat | 2 - 5 % Chrysotiel |
| Locatie vindplaats | Verdieping woonhuis |
| Risicoklasse | 2 |

Foto 9 | Foto voor bron Wandbeplating

Foto 10 | Foto voor bron Wandbeplating

| Omschrijving materiaal | Locatie omschrijving vindplaats | Conclusie en aanbevelingen | Opm |
|---|---|---|---|
| Wandbeplating | Verdieping woonhuis | Er is geen direct risico. Saneren op korte termijn niet noodzakelijk | |

| Wijze van verwijdering | Binnensanering in containment conform bijlage XIIIa van Art. 4.27 ARBO-regeling |

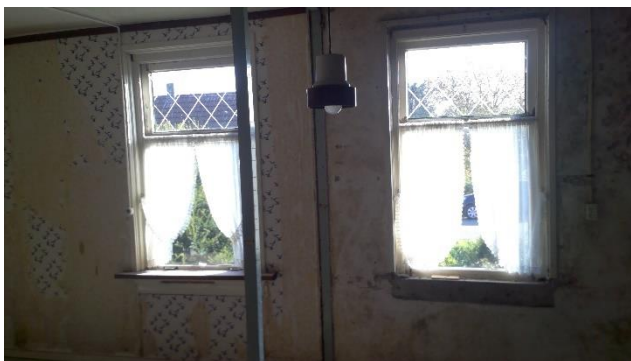
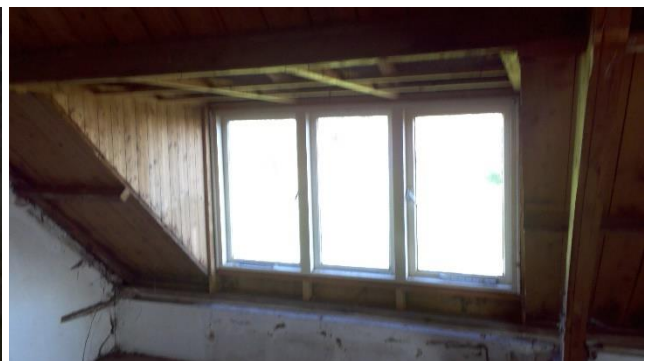
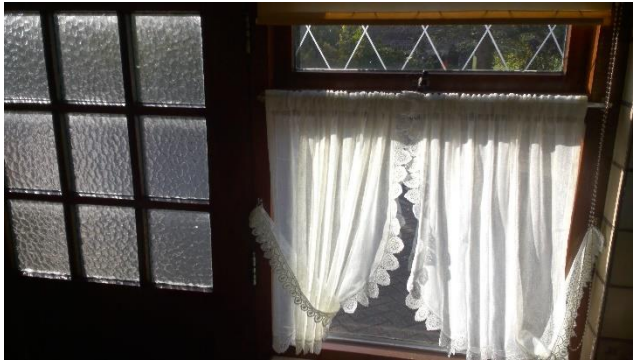
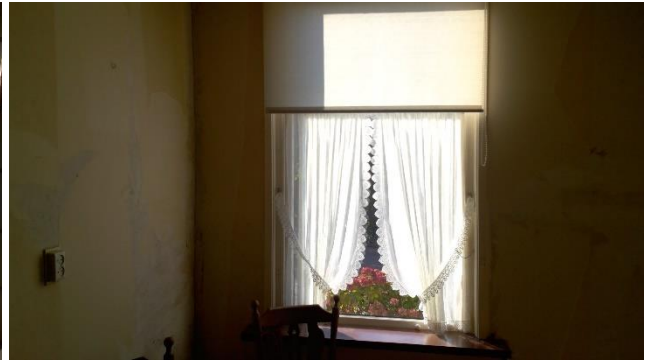
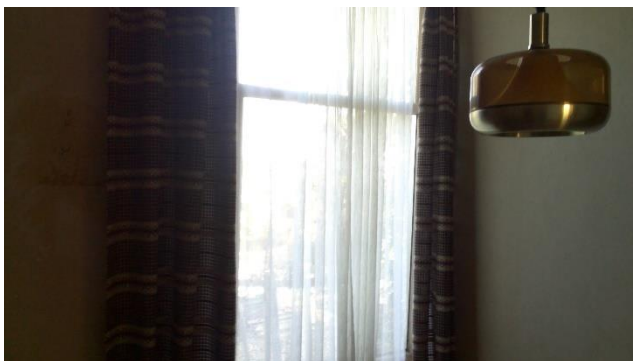
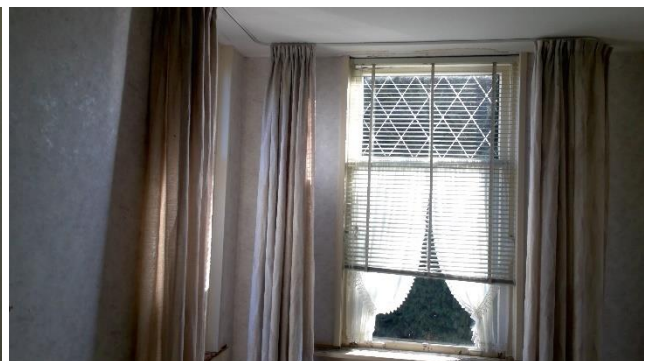
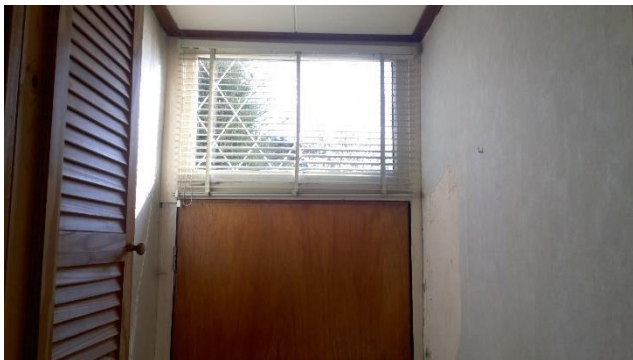
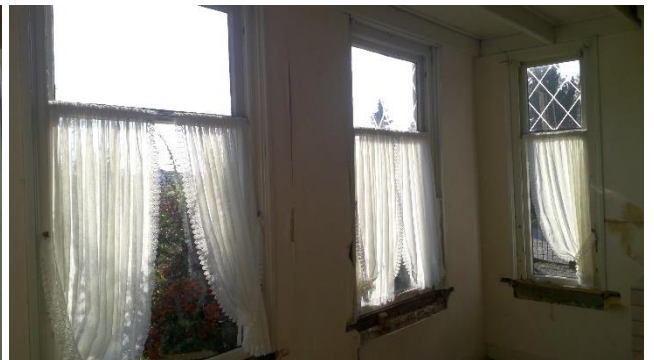
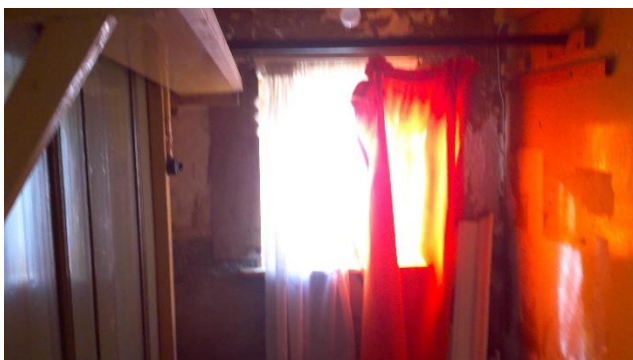
| Analyseresultaat | M06: 0,1 - 2 % Chrysotiel |
| Locatie vindplaats | Gevel woning |
| Graad / mate van verwerking | Licht verweerd |
| Graad / mate van beschadiging | Licht beschadigd |
| Opmerking | In één monster van de twee genomen monsters (M05 en M06) is asbest niet aantoonbaar. Echter gezien de inhomogeniteit van deze toepassing wordt geadviseerd alle beglazingskit als asbest te beschouwen en als zodanig te behandelen. Indien de kozijnen in zijn geheel verwijderd kunnen worden incl. het glas kan dit conform risicoklasse 1. |

Foto 11 | Foto voor bron Beglazingskit

Foto 12 | Foto voor bron Beglazingskit

Foto 13 | Foto voor bron Beglazingskit

Foto 14 | Foto voor bron Beglazingskit

Foto 15 | Foto voor bron Beglazingskit

Foto 16 | Foto voor bron Beglazingskit

Foto 17 | Foto voor bron Beglazingskit

Foto 18 | Foto voor bron Beglazingskit

Foto 19 | Foto voor bron Beglazingskit

| Omschrijving materiaal | Locatie omschrijving vindplaats | Conclusie en aanbevelingen | Opm |
|---|---|---|---|
| Beglazingskit | Gevel woning | Er is geen direct risico. Saneren op korte termijn niet noodzakelijk | 2 |

| Wijze van verwijdering | Buitensanering conform bijlage XIIIa van Art. 4.27 ARBO-regeling of In zijn geheel inpakken afvoeren |

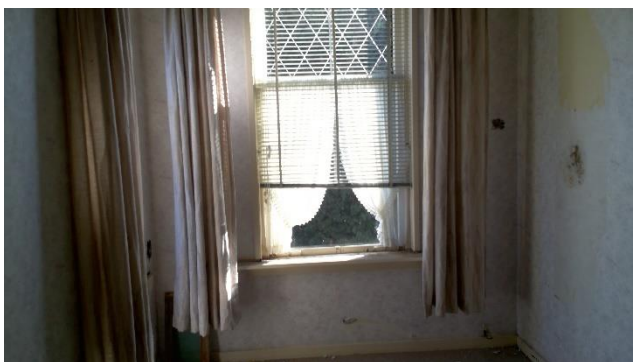
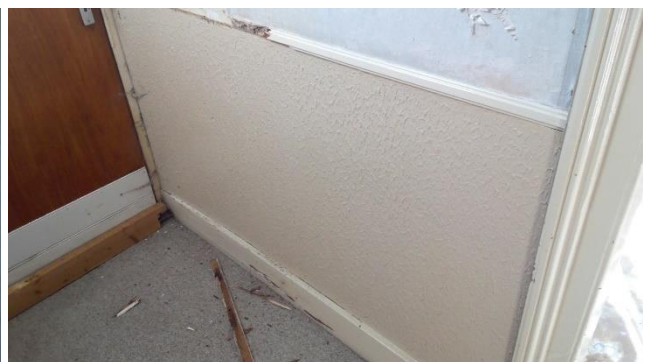
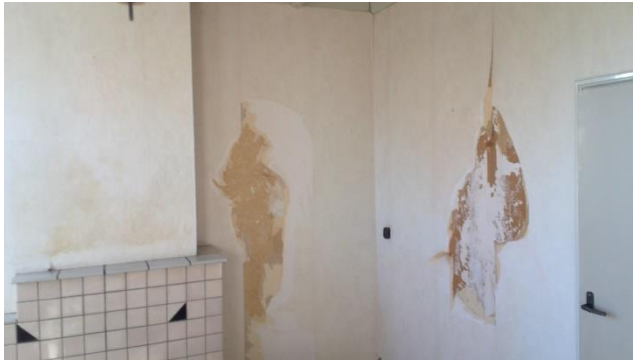
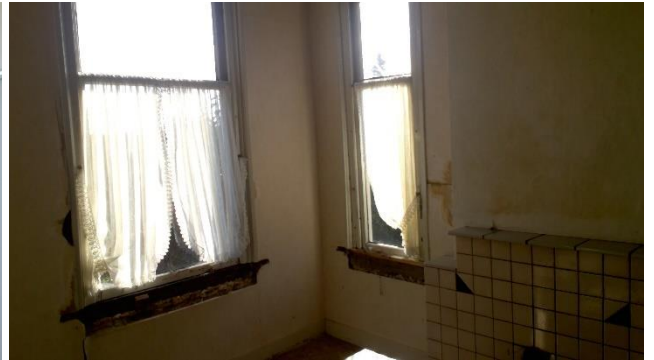
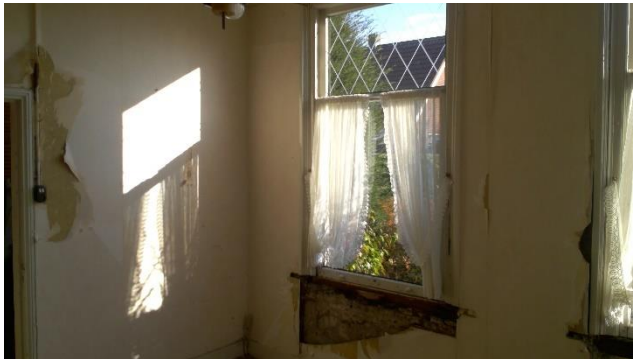
| Analyseresultaat | betreffen analyseresultaten van M04. 2 - 5 % Chrysotiel |
| Locatie vindplaats | Begane grond woonhuis |
| Risicoklasse | 2 |

Foto 20 | Foto voor bron Wandbeplating

Foto 21 | Foto voor bron Wandbeplating

Foto 22 | Foto voor bron Wandbeplating

Foto 23 | Foto voor bron Wandbeplating

Foto 24 | Foto voor bron Wandbeplating

| Omschrijving materiaal | Locatie omschrijving vindplaats | Conclusie en aanbevelingen | Opm |
|---|---|---|---|
| Wandbeplating | Begane grond woonhuis | Er is geen direct risico. Saneren op korte termijn niet noodzakelijk | |

| Wijze van verwijdering | Binnensanering in containment conform bijlage XIIIa van Art. 4.27 ARBO-regeling |

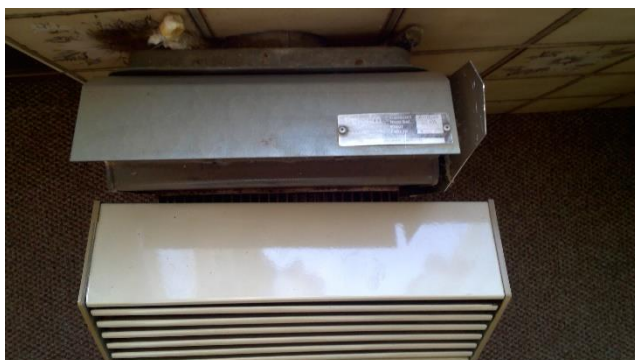
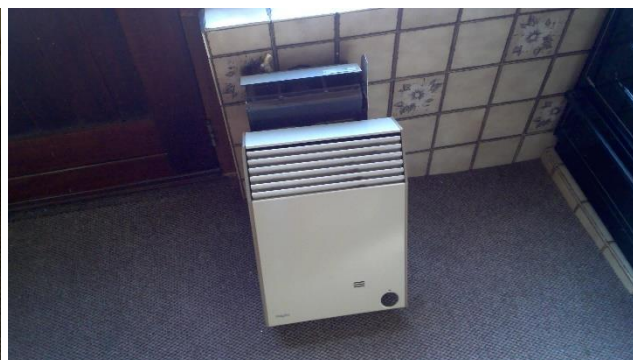
| Hechtgebondenheid | Niet-hechtgebonden |
| Risicoklasse | 1 |
| Opmerking | Merk Pelgrim, Roma 26K-NI. Conform opgave leverancier bevat de installatie asbesthoudende toepassing. |

Foto 25 | Foto voor bron Gevelkachel

Foto 26 | Foto voor bron Gevelkachel

| Omschrijving materiaal | Locatie omschrijving vindplaats | Conclusie en aanbevelingen | Opm |
|---|---|---|---|
| Gevelkachel | Keuken | Er is geen direct risico. Saneren op korte termijn niet noodzakelijk | 3 |

| Wijze van verwijdering | In zijn geheel inpakken en afvoeren |

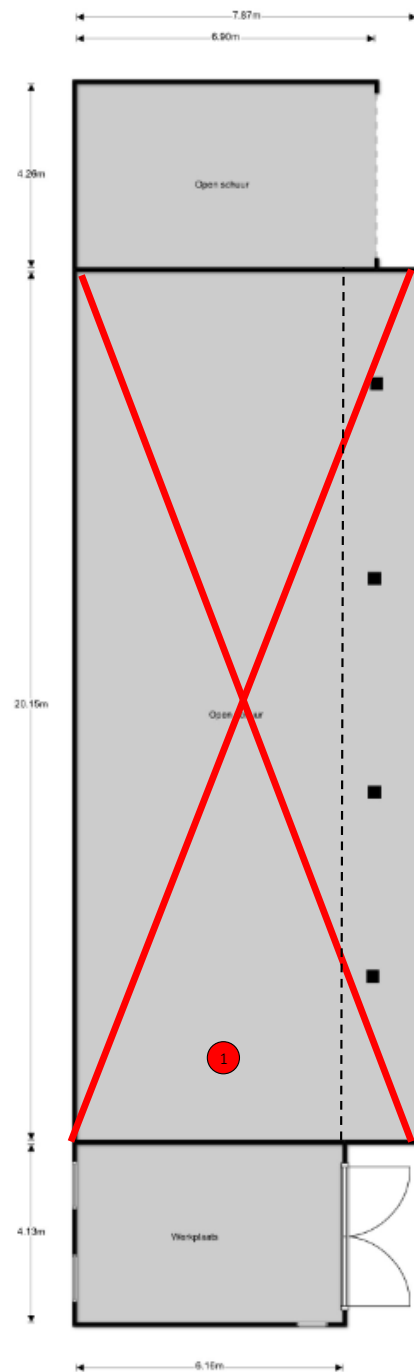
## Schuur / werkplaats

Bron 1, M01  
Golfplaat  
Asbesthoudend

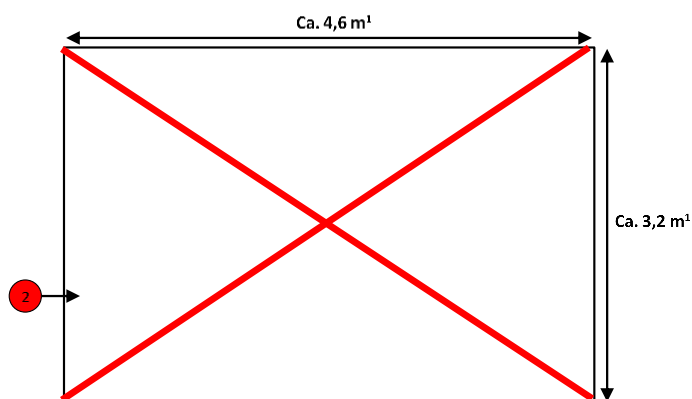
### Schuur 3

Bron 2, M02  
Golfplaat (inclusief nokstukken en windveren)  
Asbesthoudend
