## QUICKSCAN BOMEN EFFECT ANALYSE DORSPLEIN PANNERDEN

Rapport: QBEA-140623A-233.2

Locatie: Dorpsplein Pannerden

Datum: 28 augustus 2023

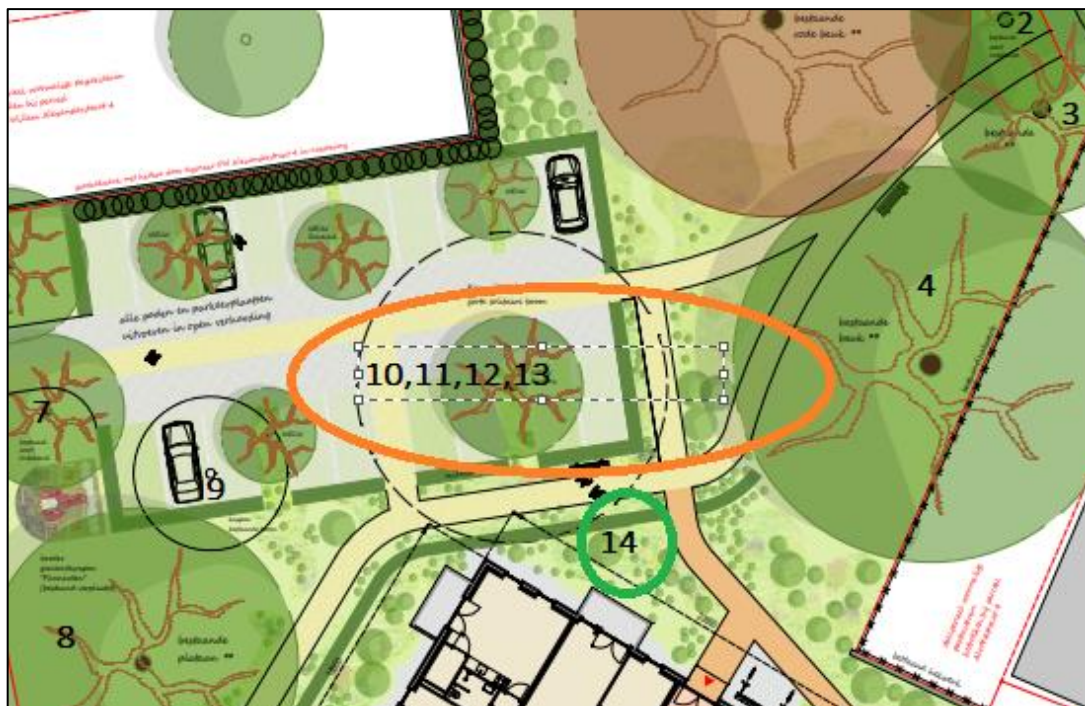
Een aantal bomen zijn wel in de inspectielijst opgenomen, maar zijn niet op de ontwerptekening weergegeven, omdat deze binnen de plannen niet te handhaven zijn en niet van die waarde zijn om te behouden (10,11,12 en 13). Deze bomen worden gecompenseerd door het aanplanten van een boom met een ruime en goede groeiplaats. Twee bomen zijn toegevoegd aan de kaart, welke mogelijk het behouden waard zijn (9 en 14).

Afbeelding 3: de locatie met de te kappen bomen oranje omcirkeld

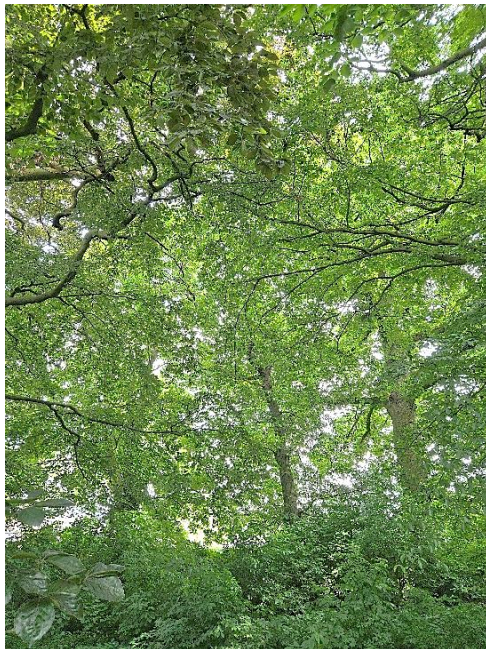
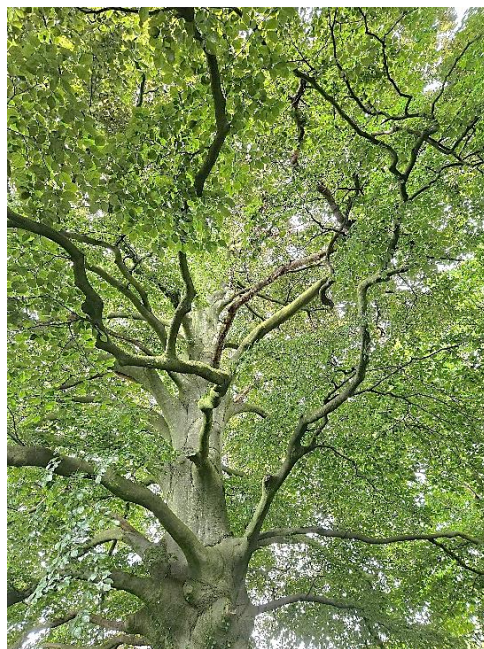
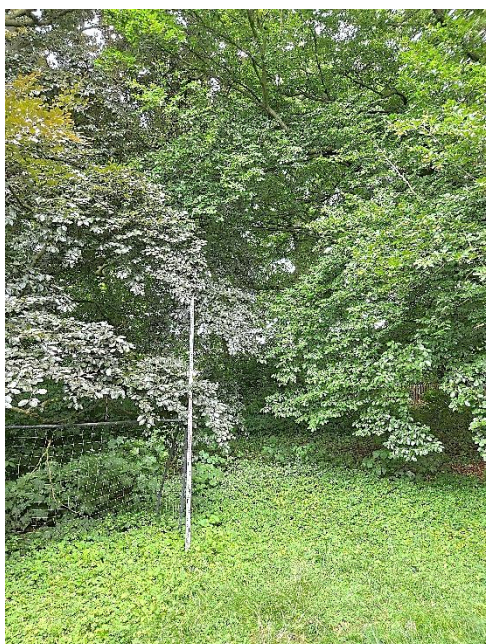
In de beuken is zwaar dood hout aanwezig. Dit is ecologisch van grote waarde. Takken die op het nieuwe pad kunnen vallen dienen in het kader van de omgevingsveiligheid wel verwijderd te worden, bij voorkeur voor aanvang van de werkzaamheden.

Ook hebben de beuken een vrij laag kroonbeeld. Om hier een doorgang te verkrijgen welke vereist is voor een voetpad, zal hiertoe gesnoeid moeten worden.

*Afbeelding 6,7&8: het kronendak van de beuken sluit op elkaar aan, de dode en lage takken ter hoogte van het toekomstige voetpad dienen gesnoeid te worden.*

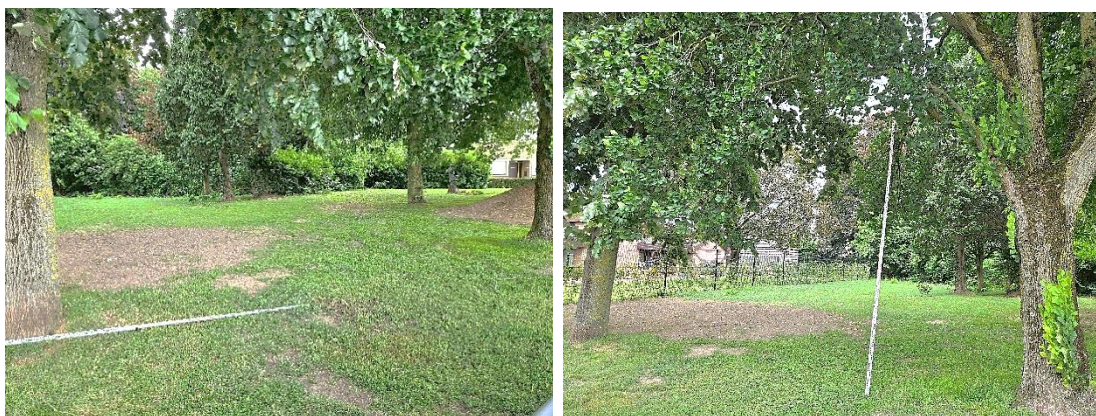
De oprit naar de parkeerplaats is niet te realiseren zonder ondergronds en bovengronds grote schade aan de bomen (6 & 7) toe te brengen.

De huidige kroonopbouw van de iep is niet toereikend om op te kronen ten einde voldoende doorrijhoogte te creëren en het is niet mogelijk om buiten de stabiliteitszone van de bomen te blijven bij het graven van een cunet. De onderlinge afstand tussen de bomen bedraagt namelijk 8 meter. Rekening houdend met een minimaal benodigde graafafstand van drie meter (in verband met de stabiliteitskluit), verdient het de aanbeveling om de iep te kappen en om de linde op te kronen.

*Afbeelding 9 & 10: de linde en iep bij de oprit van de aan te leggen parkeerplaats.*

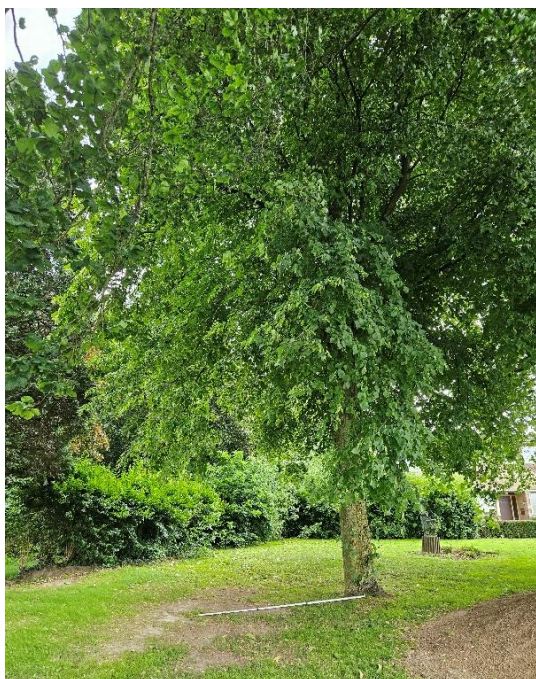
Bij het veranderen van het ontwerp voor de inrit, is gekeken naar het mogelijk behoud van de linde (9) achter de iep. Ook hier geldt een minimaal benodigde graafafstand van 3 meter. Aangezien het maaiveld echter met circa 20-30 cm verhoogd zal gaan worden om aan te sluiten bij het naaste perceel, zal ook deze boom niet duurzaam behouden kunnen blijven.

*Afbeelding 11: linde nr 9.*
