**Bomen Effect Analyse en  
verplantbaarheidsonderzoek 3 monumentale  
bomen langs de IJsselkade in Zutphen**

Opdrachtgever: Gemeente Zutphen  
Contactpersoon: E. (Edwin) Nordkamp  
Auteur: H. (Henk) van Eldik  
Organisatie: **Tree-O-Logic**  
Datum: 02 juli 2015  
Versienummer: 1

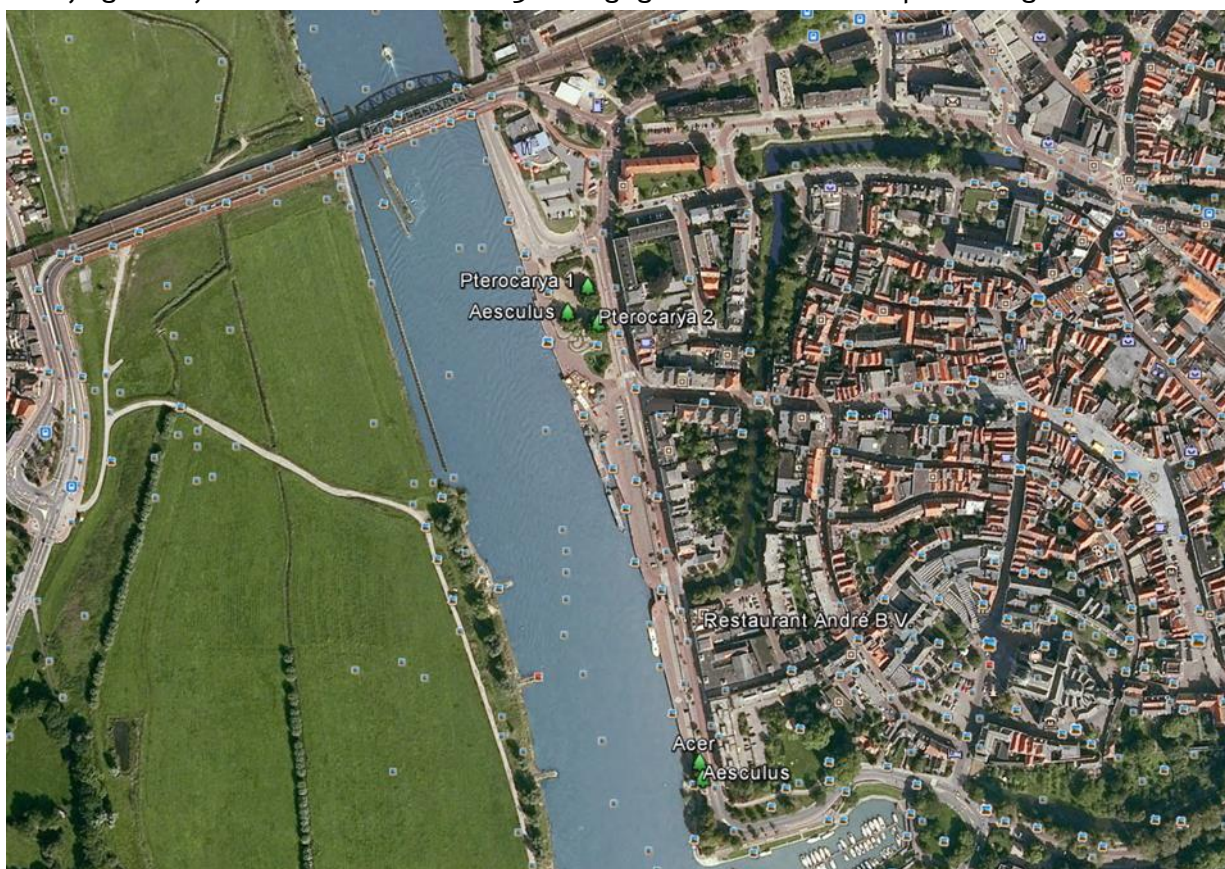
Foto 1. Luchtfoto IJsselkade in Zutphen met de locaties van de bomen. Noordelijk de 3 monumentale bomen, zuidelijk de 2 andere bomen.

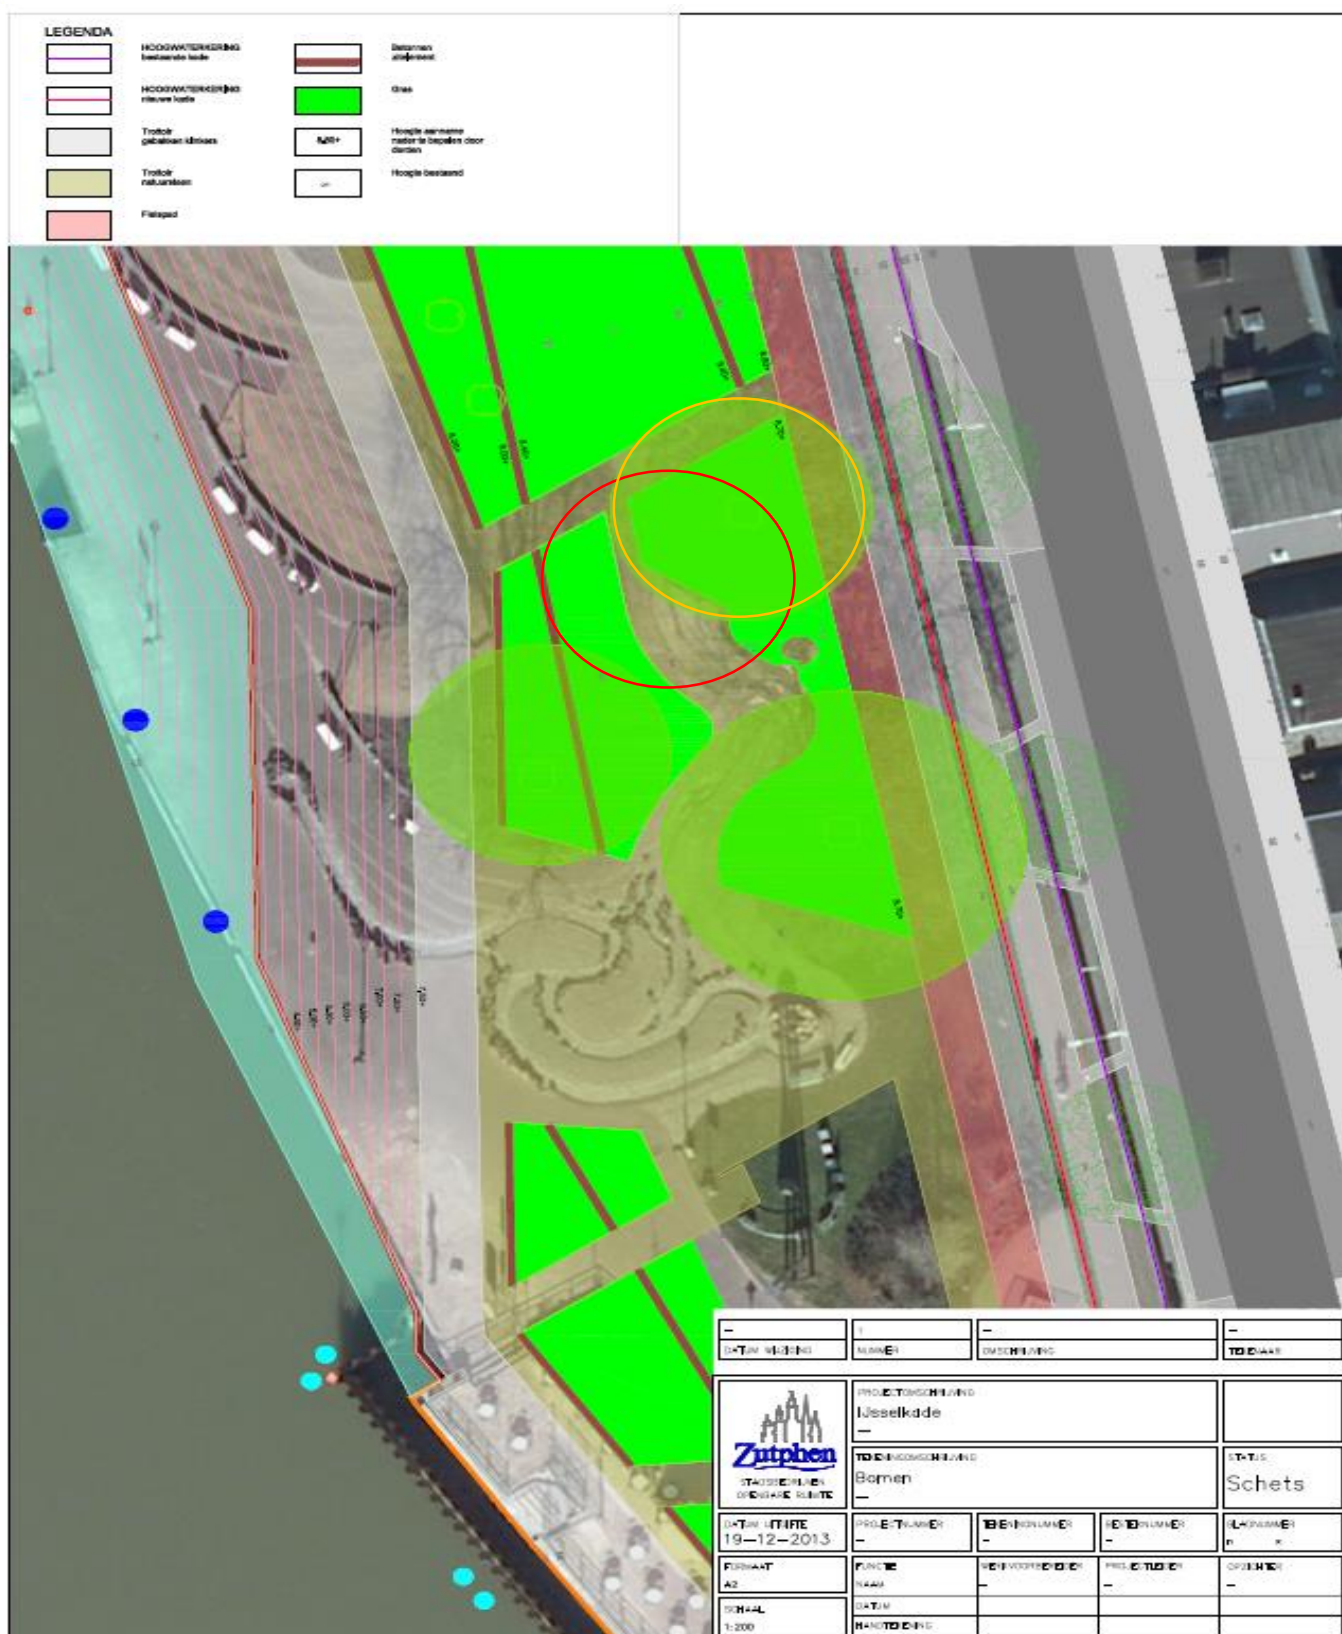
Als uitgangspunt voor de planvorming wordt onderstaande tekening gebruikt. De oranje cirkel is de huidige kroonomvang op de huidige standplaats, de rode cirkel is de kroonomvang op de nieuwe standplaats.

Omdat er sprake is van onvoldoende vrije doorgang bij de boom om de geplande werkzaamheden uit te kunnen voeren, dient de boom zover verplaatst te worden dat de kroon niet meer boven het geplande oostelijke fietspad aanwezig is.

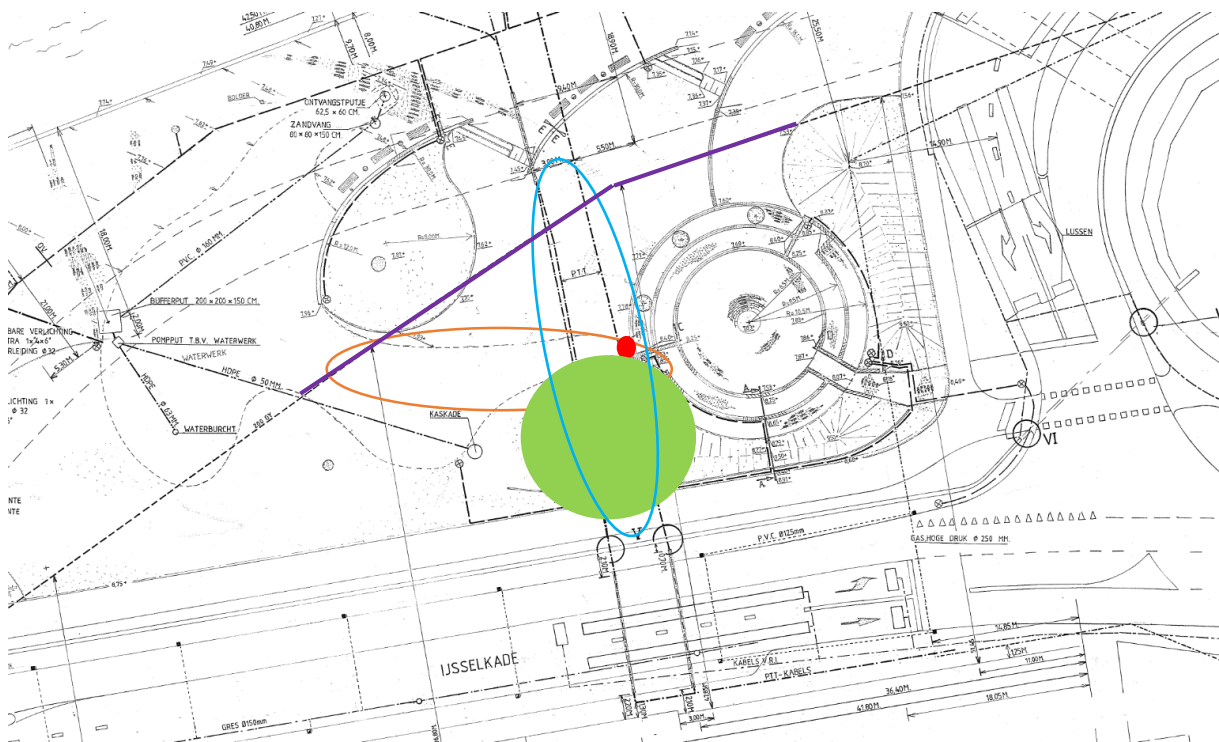
- De huidige betonkering rond de standplaats, deze dient vooraf verwijderd te worden.
- De lichtmast naast de betonkering, dient vooraf verwijderd te worden (rode punt).
- De o.v. kabel naar de lichtmast, moet eveneens verlegd worden (oranje kader).
- Twee (P.T.T.) kabels/leidingen die onder de kroonprojectie aanwezig zijn (blauw kader). Deze liggen circa 1 meter onder de bovenkant kluit en moeten verlegd worden.

- De waterleiding van Vitens (paarse lijn) ligt ter hoogte van boom 1 op circa 20-25 meter van de rand van het huidige fietspad. Hiermee moet rekening worden gehouden tijdens de werkzaamheden. Verwacht wordt dat deze leiding buiten de nieuwe standplaats en kluitomvang van de boom blijft. De leiding ligt echter wel binnen de benodigde vrije werkruimte. Voorzichtigheid is hier dus geboden.

Plattegrond kabels en leidingen met de kroonprojectie van de boom als groen cirkel.

Omdat er sprake is van een totale herinrichting van de IJsselkade wordt er van uitgegaan dat de aanwezige obstakels worden verlegd of komen te vervallen.

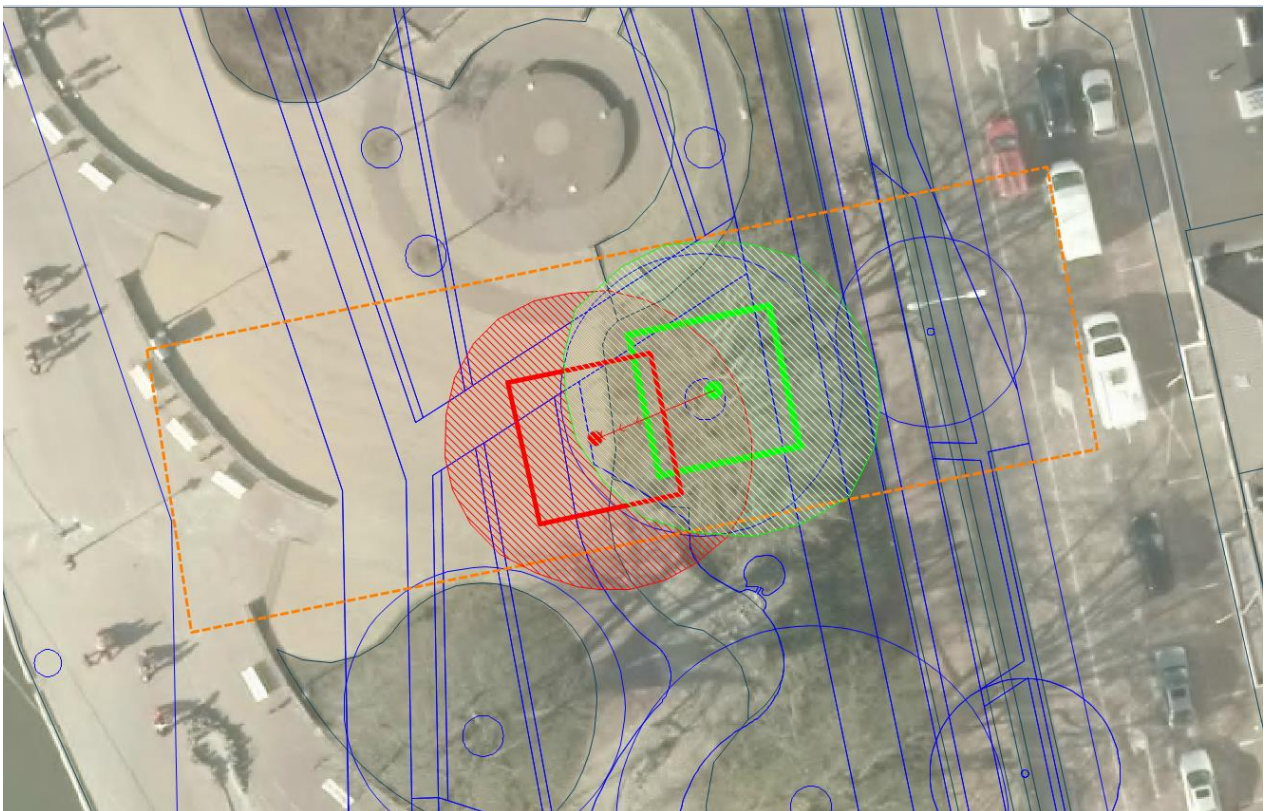
*Schetsontwerp van de verplanting in het kader van de nieuwe situatie. Groen is de huidige situatie boom met kroonprojectie en gewenste kluitgrootte, rood is de nieuwe situatie. Het oranje kader is het benodigde vrije werkvlak.*

- Omdat de boom van oost naar west verplaatst wordt is aan beide kanten minimaal 2,5 x de kluitgrootte aan vrij werkruimte noodzakelijk (t.b.v. het horizontaal plaatsen, persen, boren, lieren van sleepplaten). De verplanting kan daarom alleen plaatsvinden als de omliggende verharding ontgraven is.
- Omdat de boom naar een iets lager maaiveld wordt versleept dient een schuin aflopend sleeptracé te worden gegraven. Verdichting van de nieuwe standplaats moet worden voorkomen. Het lieren van de boom kan daarom alleen plaatsvinden vanaf de westzijde van de nieuwe standplaats (bijv. door rupskranen).

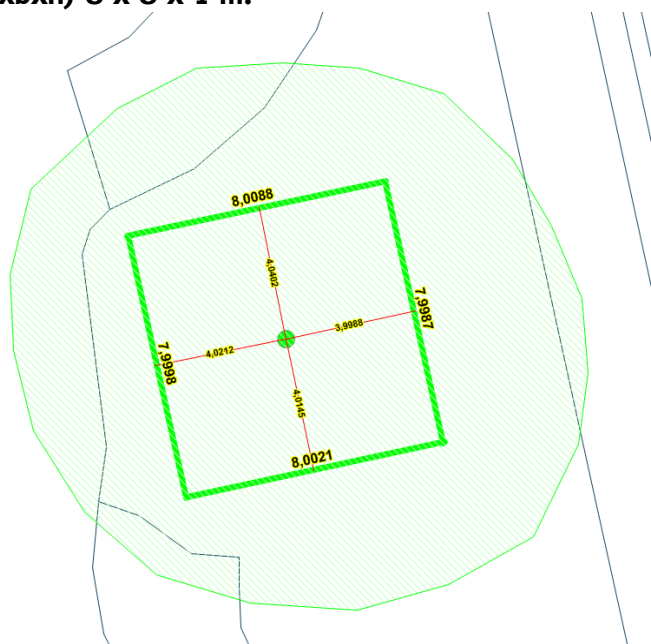
Het gewicht van de kluit + boom wordt geschat op 100-130 ton.

*Verhouding kroon/gewenste minimale kluitgrootte*
