# **Bomen Effect Analyse (BEA) Laan 57a, Nunspeet**

***Definitief***

Project nr. 5244

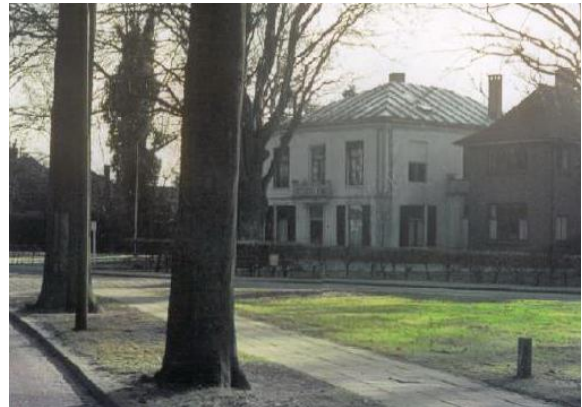
Foto 1: Situatie in de jaren '60 met de rode beuk net achter de boom op de voorgrond.

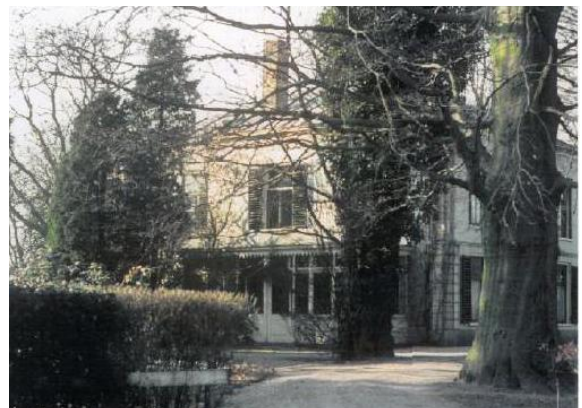
Foto 2: Situatie in de jaren '60 met de rode beuk op de voorgrond. Ook toen was de directe omgeving rondom de boom voorzien van een halfverharding..

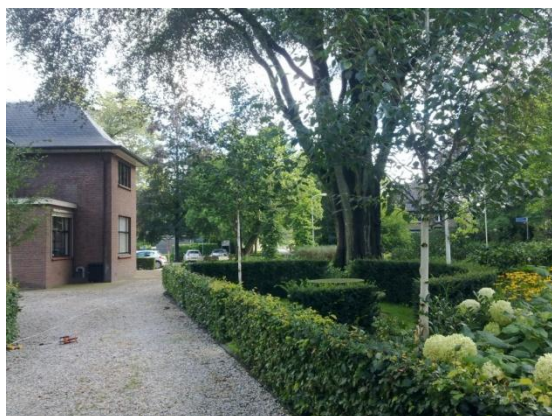
Foto 3: Zuidzijde rode beuk

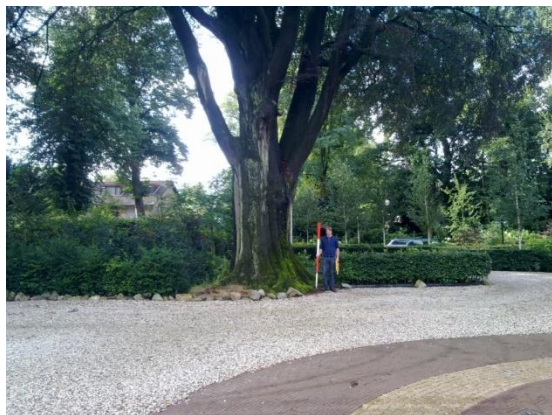
Foto 4: Noordzijde rode beuk

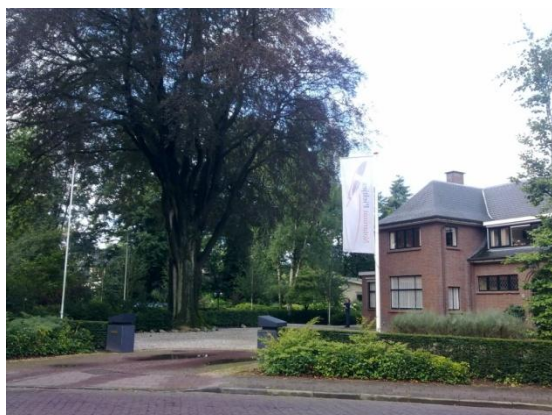
Foto 5: Oostzijde rode beuk

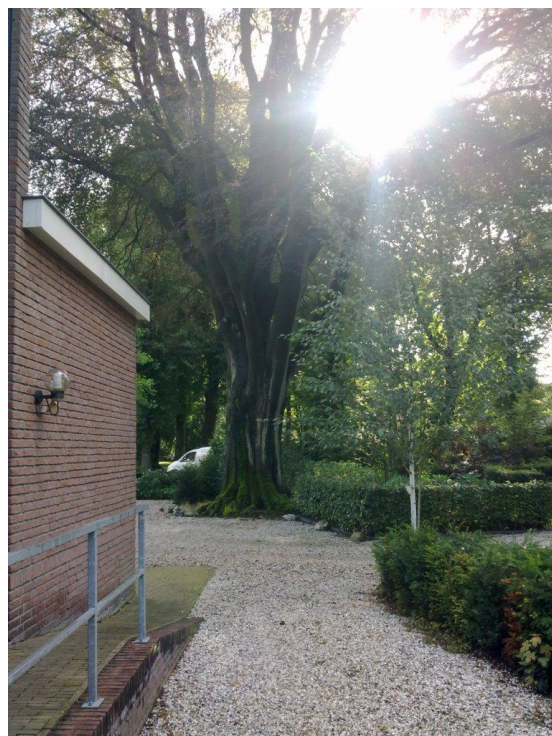
Foto 6: Westzijde van de rode beuk

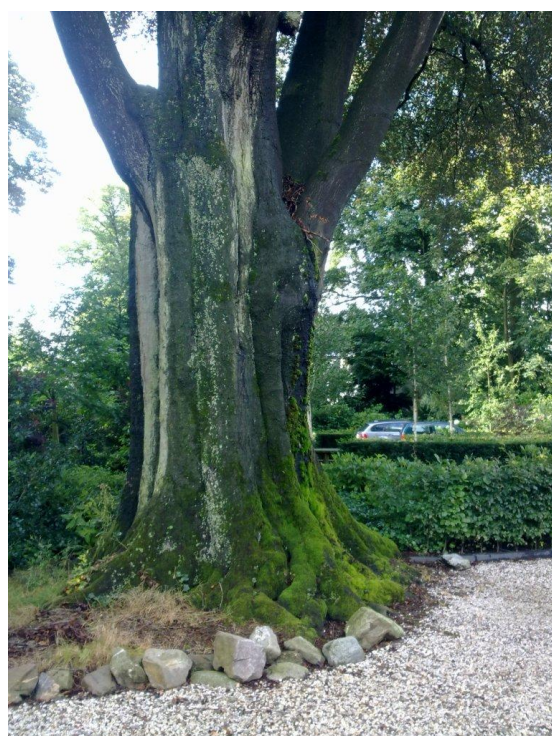
Foto 7: Stam

De stam vertoont nog geen gebreken. Wonden die veroorzaakt zijn door zaagsneden zijn volledig overgroeid en goed afgesloten.

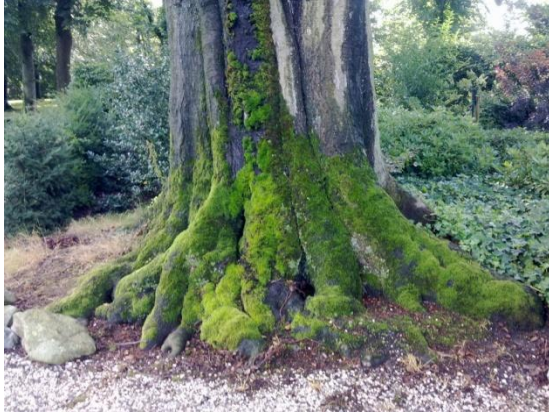
Foto 8: Bemoste stamvoet/wortelaanzet.

De wortelaanzet ziet er nog goed uit. Er zijn enkele lichte beschadigingen te zien, maar deze mogen geen naam hebben. Er zijn geen graafwerkzaamheden verricht ten tijde van het onderzoek. Het lijkt er echter op dat de wortels van de boom mede door de recente aanleg van de tuin onder de boom meer voeding krijgen. Door deze voeding kunnen (haar)wortels echter wel oppervlakkig in de bodem doordringen. Bij hernieuwde aanleg kan dit leiden tot schade aan het wortelpakket.

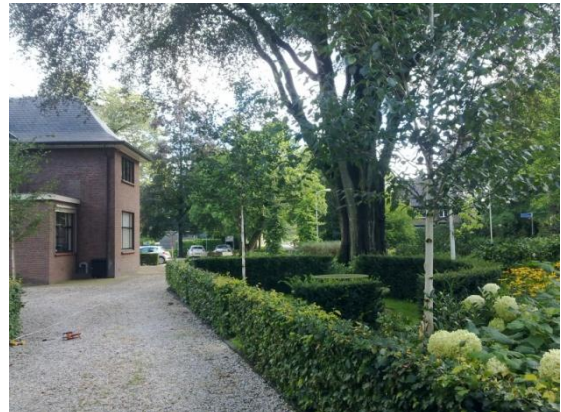
Langs de huidige bungalow en de boom ligt een oprijlaan, welke in verbinding staat met het perceel van Laan 57 (foto 9).

Foto 9: Oprit langs de boom

De boom is 'gewend' aan de verdeling van de huidige halfverharding versus open grond. Elke verdere toename van verharding binnen de boomkroon kan leiden tot een negatief effect op de rode beuk. Voorgesteld wordt om de aan te leggen oprit en parkeerplaatsen op de huidige (half)verharding aan te leggen of buiten de boomkroonprojectie (+ 3 meter). Voor de vochttoestand is het noodzakelijk grind als verharding (voor oprit en parkeerplaats) toe te passen. Hierdoor kan water goed de grond in zakken.

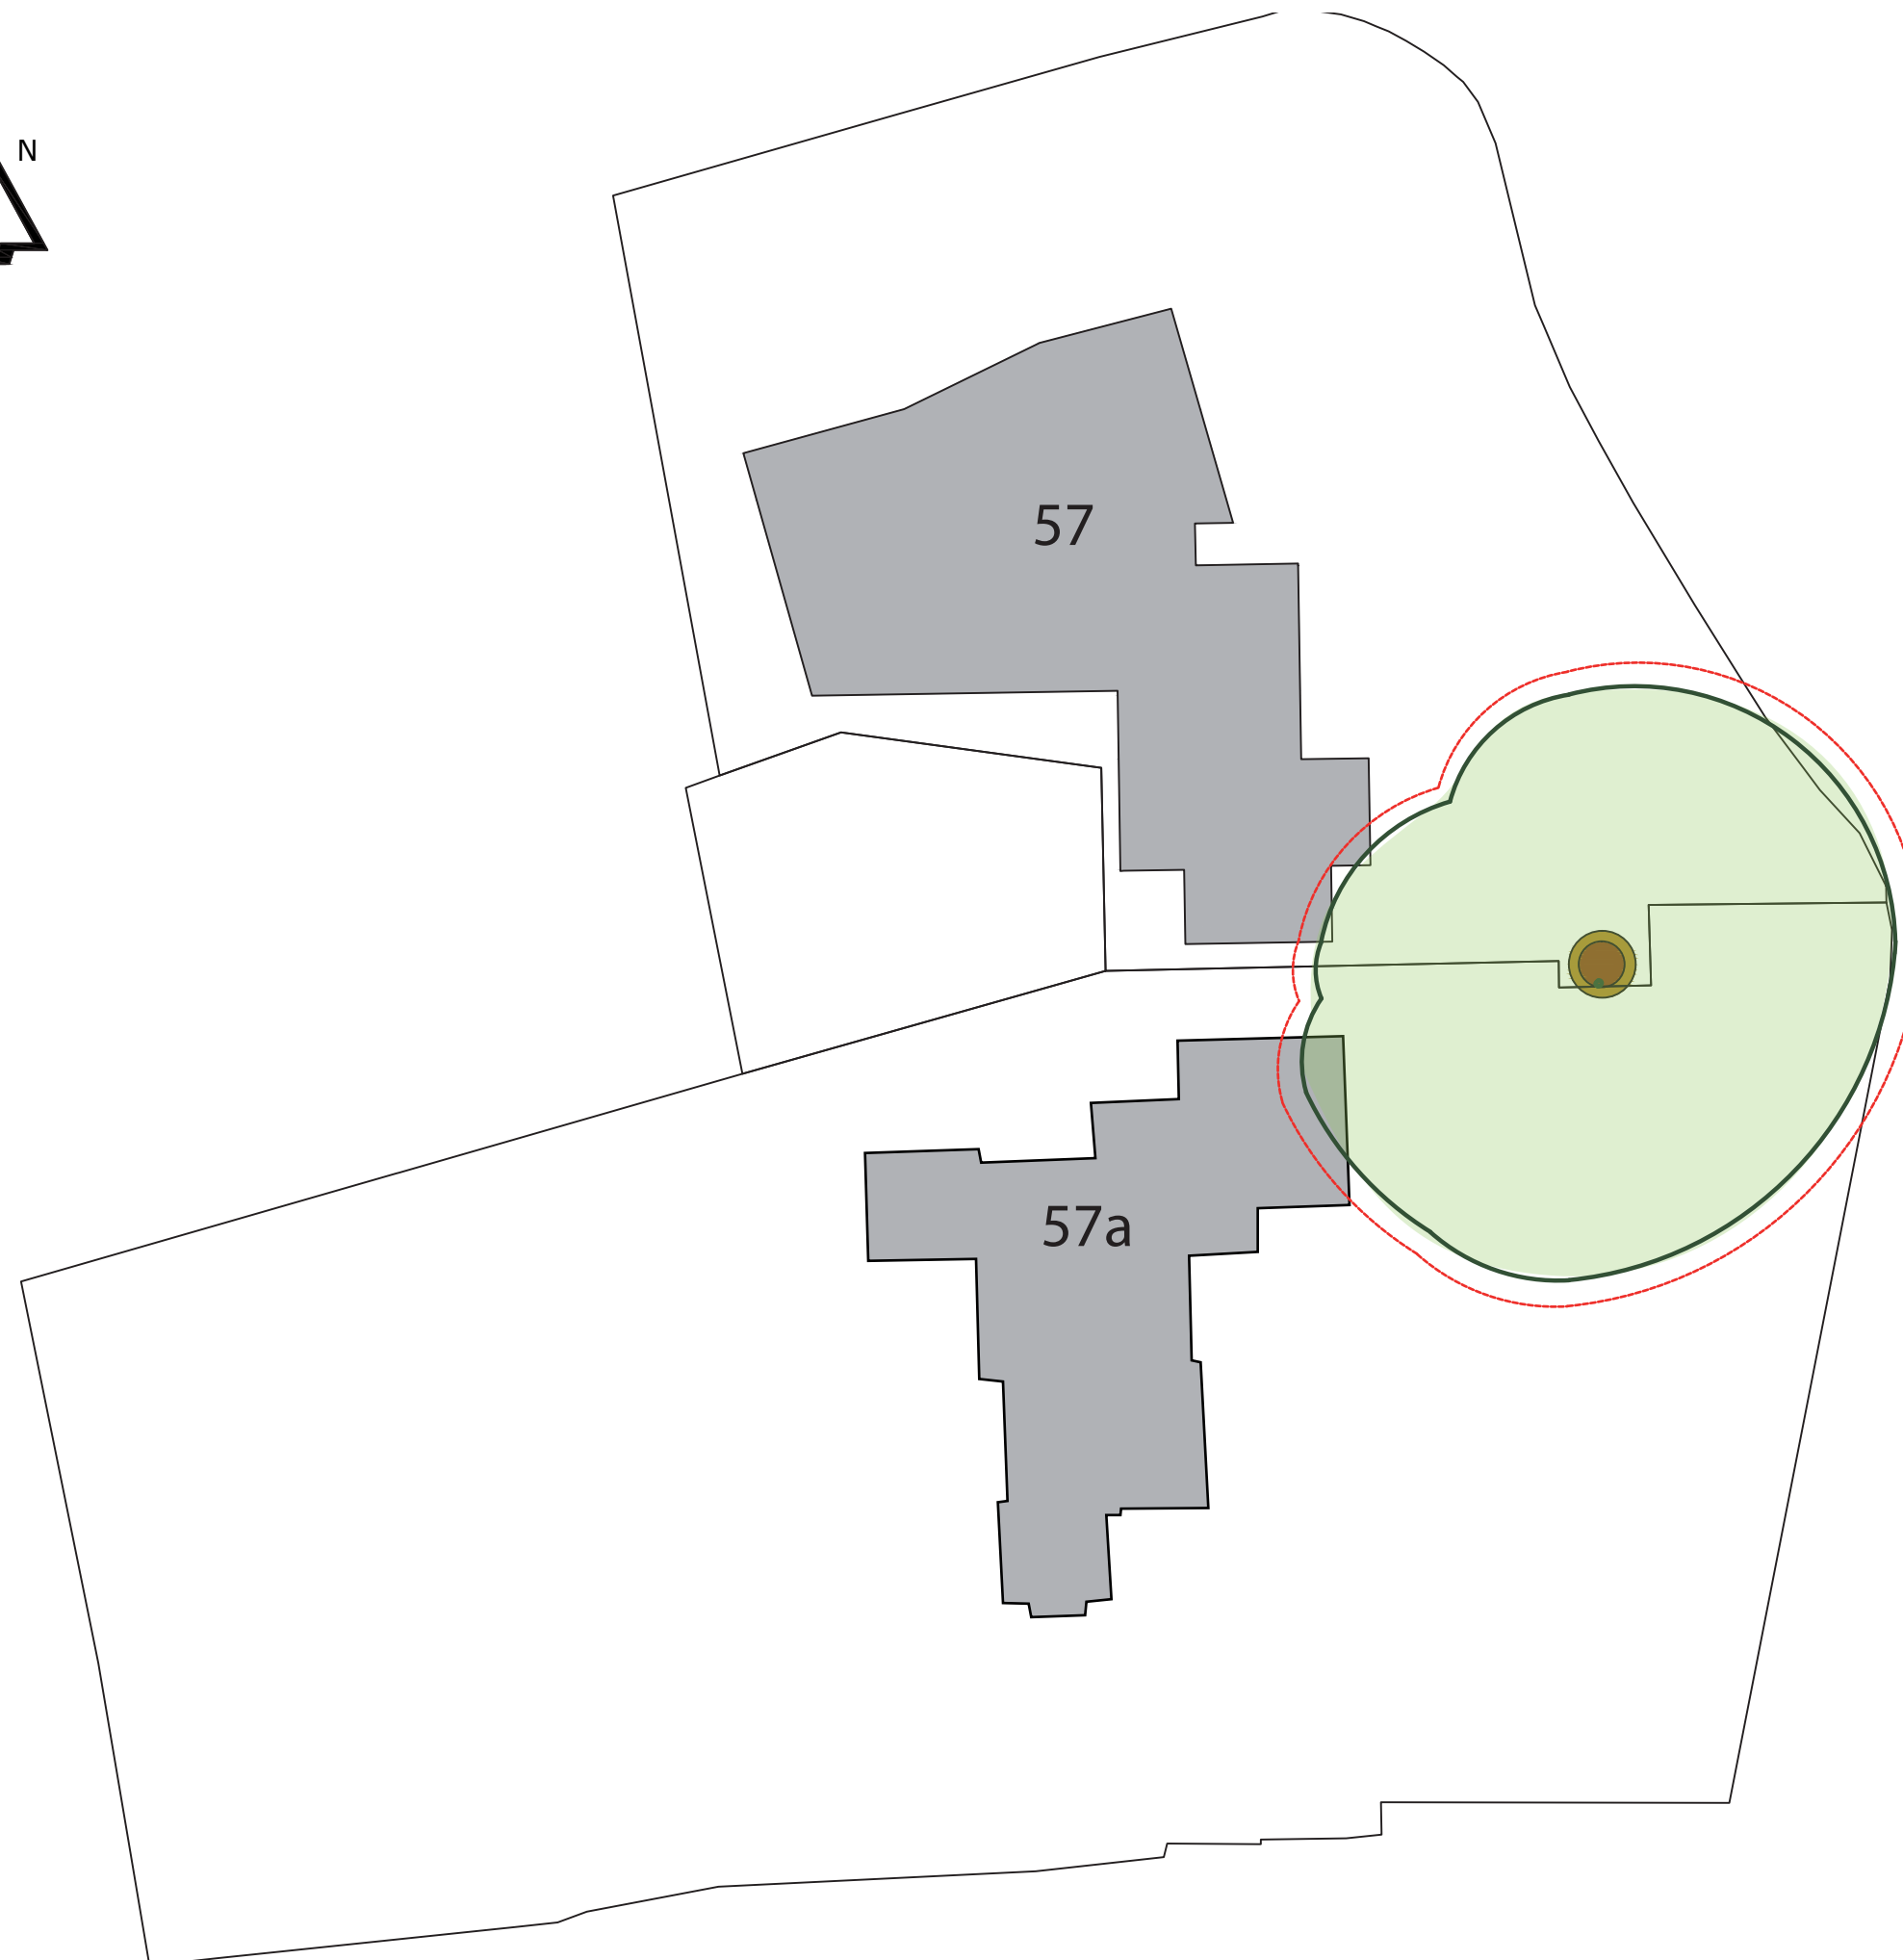
**BIJLAGE 2: Situatieschets 8-8-2011 met inplanting herenhuis (A3 formaat)**

In bijlage 2 is de opgemeten veldsituatie weergegeven met als ondergrond de kadastrale kaart en de meest recente inplanting van het herenhuis. In het veld is aan de hand van de gevels van het pand Laan 57 een hulplijn uitgezet. Vanaf deze hulplijn zijn met behulp van shalonstokken en een loopwiel haakse hoeken uit gezet. Hierdoor kon de boomkroon ter plaatse van de woning goed worden ingemeten. Te zien is dat de bebouwing binnen de kroonprojectie van de boom valt. De overige bomen val-

Op dit moment staat de bebouwing binnen de kroonprojectie van de boom. Bij het graven van de fundering van het nieuwe herenhuis kunnen wortels doorsneden worden, waardoor een negatief effect op de conditie van de boom te verwachten is.

Buiten de kroonprojectie geldt een bebouwingsvrije afstand van minimaal 3 meter (er moet namelijk ook ruimte gereserveerd worden voor het plaatsen van een steiger tijdens de bouw. Daarnaast moet men rond de steiger kunnen rijden om bouwstoffen aan te leveren of te verwijderen).

Geadviseerd wordt om de geplande nieuwe bebouwing te verplaatsen buiten de kroonprojectie. Voor het overige advies wordt verwezen naar paragraaf 3.5 en bijlage 1 van deze rapportage. Daarin staan praktische tips over boombeschermingsmaatregelen.
