**Rapportage asbestinventarisatie  
conform certificatieschema asbestinventarisatie en asbestverwijdering**

**Projectnummer: CMC-1803-0360**

**De boerderij, bakhuis en 7 schuren aan de Plaggebaan 20 te Elspeek**

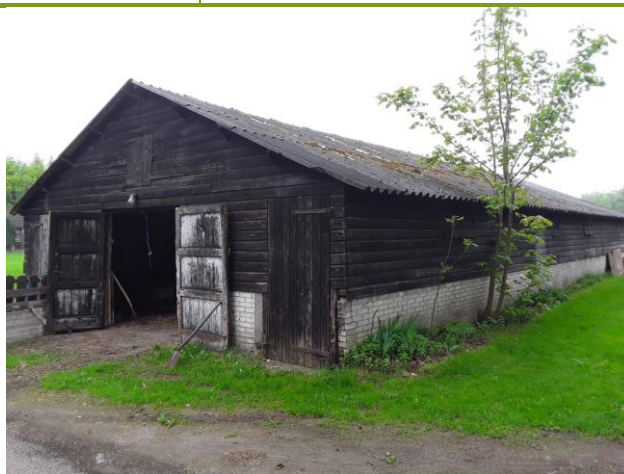
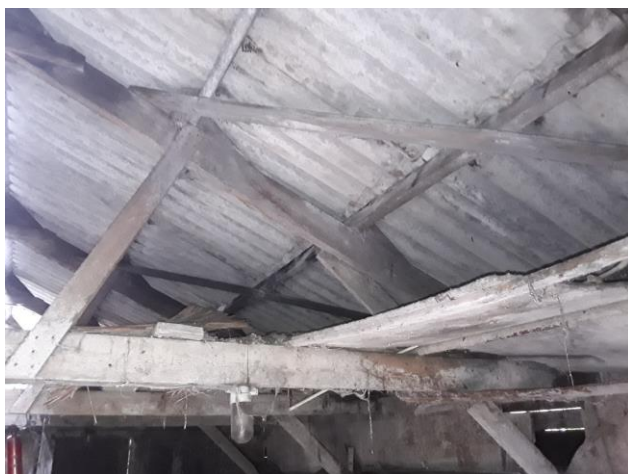
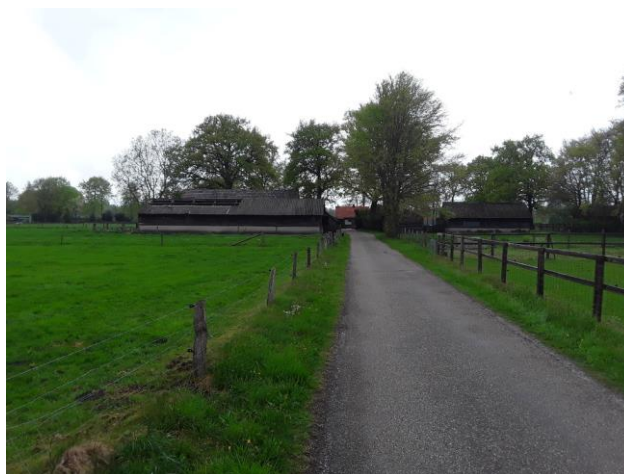
**Bron 1: Golfplaten en vormstukken**

| <b>Locatie</b> | Dak schuur 1 | <b>Verdieping</b> | Dak |
| <b>Monstercode</b> | MM01 | <b>Soort materiaal</b> | Golfplaten en vormstukken |
| <b>Asbesthoudend</b> | ja | <b>Asbestsoort</b> | chrysotiel |
| <b>Analysecertificaat</b> | 18.005465/0 | <b>Percentage</b> | 10-15% |
| <b>Hechtgebondenheid</b> | hechtgebonden | <b>Beschadiging</b> | licht |
| <b>Hoeveelheid</b> | 158 m <sup>2</sup> | <b>Bevestiging</b> | geschroefd dop 12 |
| <b>Bereikbaarheid</b> | goed | <b>Risicoklasse</b> | 2 buitensanering |

| <b>Opmerkingen</b> | Een kwart van het dak ligt in de schuur(stormschade 18 januari) indien het dak voor 1 juli verwijderd wordt mag het asbest wat in de schuur ligt gelijktijdig verwijderd worden in de open lucht.<br>Indien dit later gebeurt zal het in containment moeten gebeuren. |

| <b>Aanbevelingen</b> | Geen direct risico, bron verwijderen voorafgaand aan renovatie en/of sloop. |

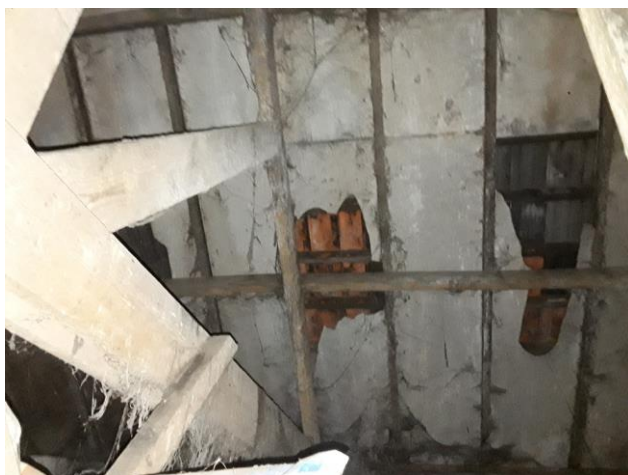
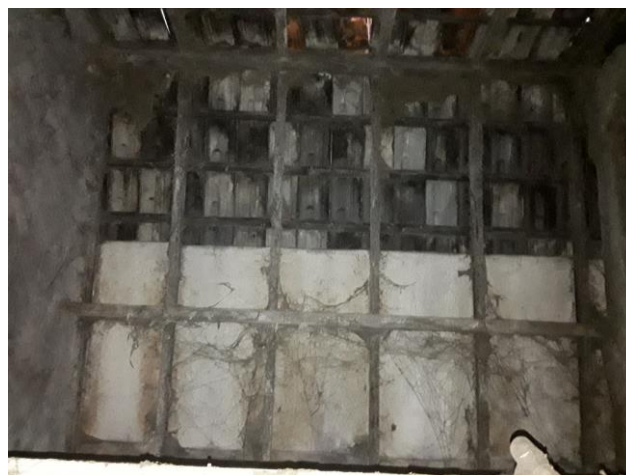
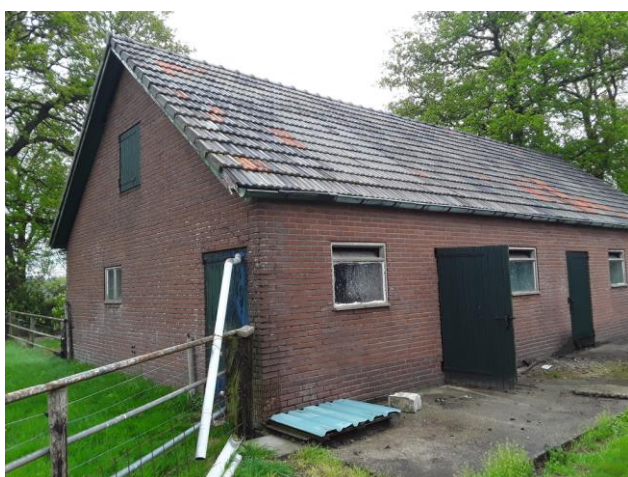
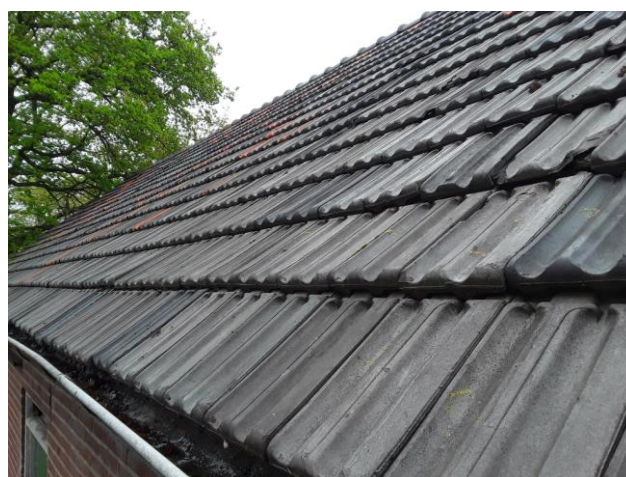
**Bron 2: Dakbeschot**

| <b>Locatie</b> | Kap schuur 2 | <b>Verdieping</b> | Dak |
| <b>Monstercode</b> | MM02 | <b>Soort materiaal</b> | Vlakke beplating |
| <b>Asbesthoudend</b> | ja | <b>Asbestsoort</b> | chrysotiel |
| <b>Analysecertificaat</b> | 18.005465/0 | <b>Percentage</b> | 2-5% |
| <b>Hechtgebondenheid</b> | hechtgebonden | <b>Beschadiging</b> | licht |
| <b>Hoeveelheid</b> | 140 m <sup>2</sup> | <b>Bevestiging</b> | gespijkerd |
| <b>Bereikbaarheid</b> | goed | <b>Risicoklasse</b> | 2 buitensanering |

| <b>Aanbevelingen</b> | Geen direct risico, bron verwijderen voorafgaand aan renovatie en/of sloop. |

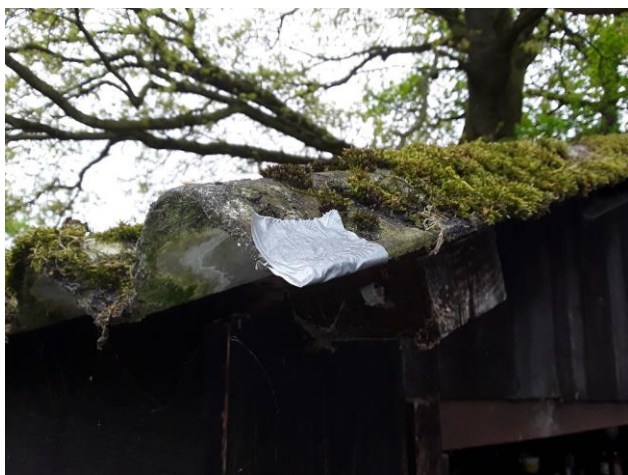
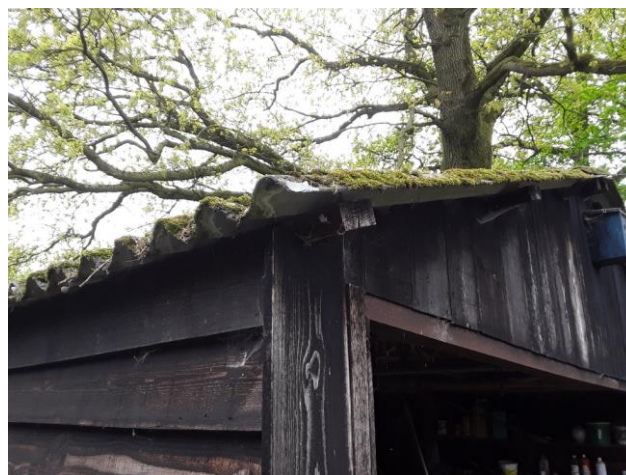
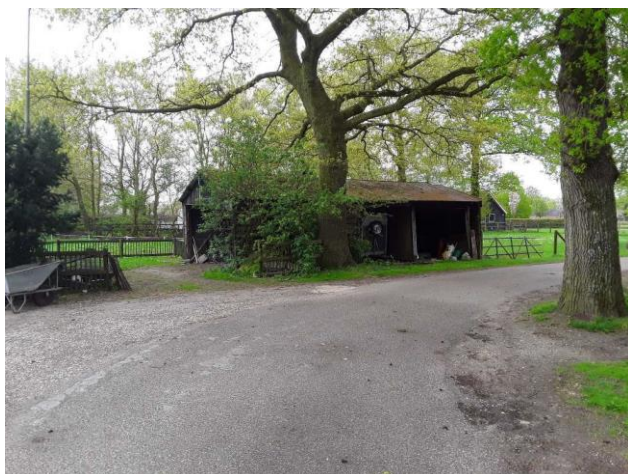
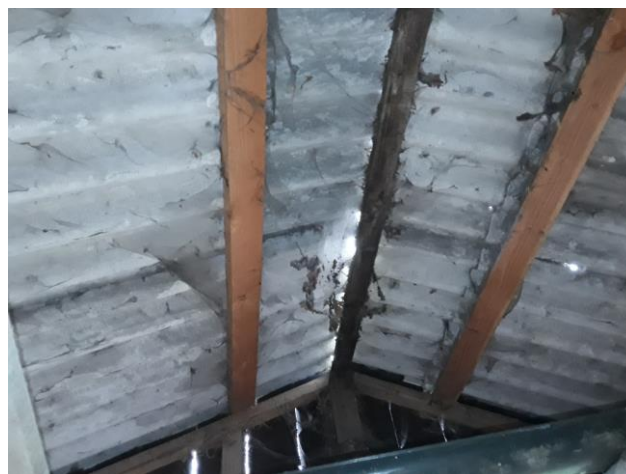
### Bron 3: Golfplaten

| <b>Locatie</b> | Dak schuur 3 | <b>Verdieping</b> | Dak |
| <b>Monstercode</b> | MM03 | <b>Soort materiaal</b> | Golfplaten |
| <b>Asbesthoudend</b> | ja | <b>Asbestsoort</b> | chrysotiel |
| <b>Analysecertificaat</b> | 18.005465/0 | <b>Percentage</b> | 10-15% |
| <b>Hechtgebondenheid</b> | hechtgebonden | <b>Beschadiging</b> | licht |
| <b>Hoeveelheid</b> | 32,5 m <sup>2</sup> | <b>Bevestiging</b> | geschroefd dop 12 |
| <b>Bereikbaarheid</b> | goed | <b>Risicoklasse</b> | 2 buitensanering |

| <b>Opmerkingen</b> | Gedeelte dak bestaat uit blikken beplating |

| <b>Aanbevelingen</b> | Geen direct risico, bron verwijderen voorafgaand aan renovatie en/of sloop. |

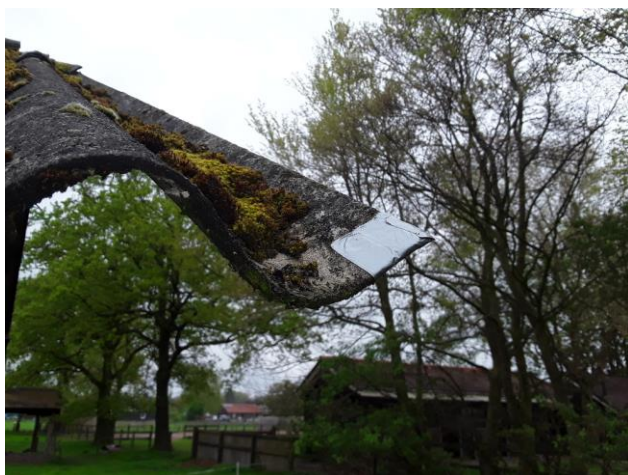
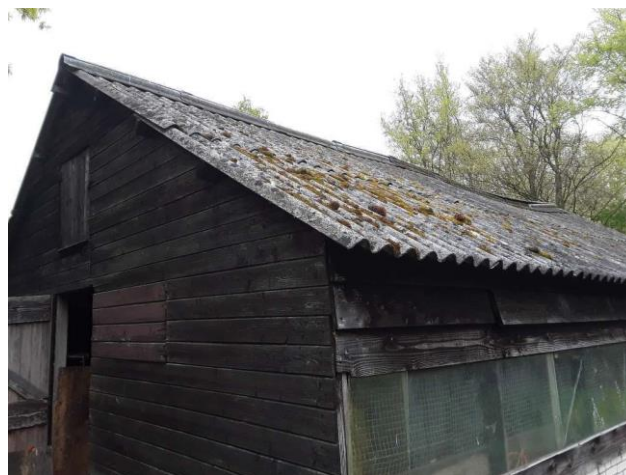
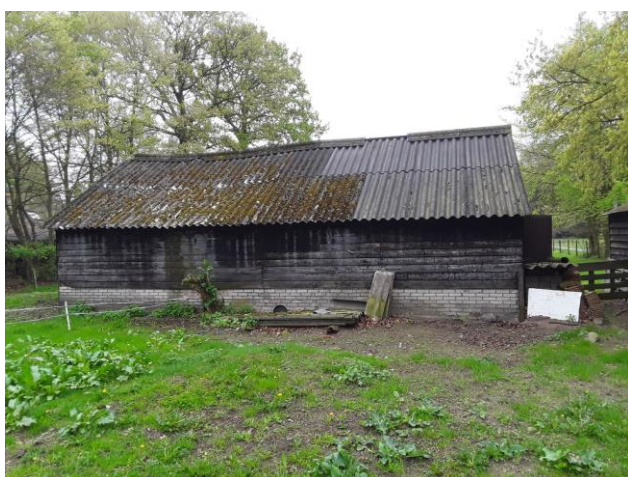
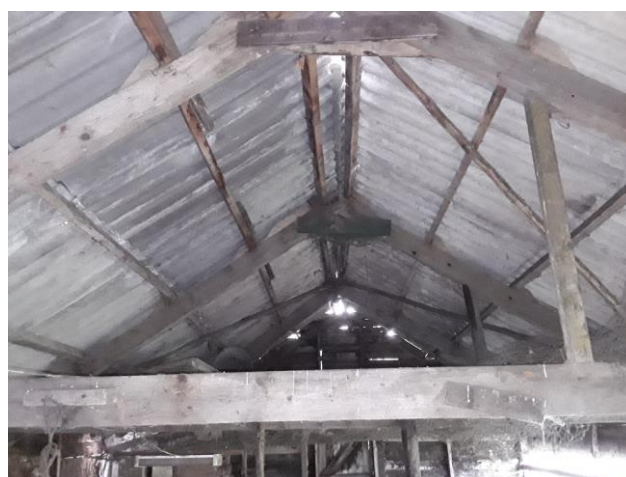
**Bron 4: Golfplaten en vormstukken**

| <b>Locatie</b> | Dak schuur 4 | <b>Verdieping</b> | Dak |
| <b>Monstercode</b> | MM04 | <b>Soort materiaal</b> | Golfplaten en vormstukken |
| <b>Asbesthoudend</b> | ja | <b>Asbestsoort</b> | chrysotiel; crocidoliet |
| <b>Analysecertificaat</b> | 18.005465/0 | <b>Percentage</b> | 10-15%; 2-5% |
| <b>Hechtgebondenheid</b> | hechtgebonden | <b>Beschadiging</b> | licht |
| <b>Hoeveelheid</b> | 77 m <sup>2</sup> | <b>Bevestiging</b> | geschroefd dop 12 |
| <b>Bereikbaarheid</b> | goed | <b>Risicoklasse</b> | 2A buitensanering |

| <b>Aanbevelingen</b> | Geen direct risico, bron verwijderen voorafgaand aan renovatie en/of sloop. |

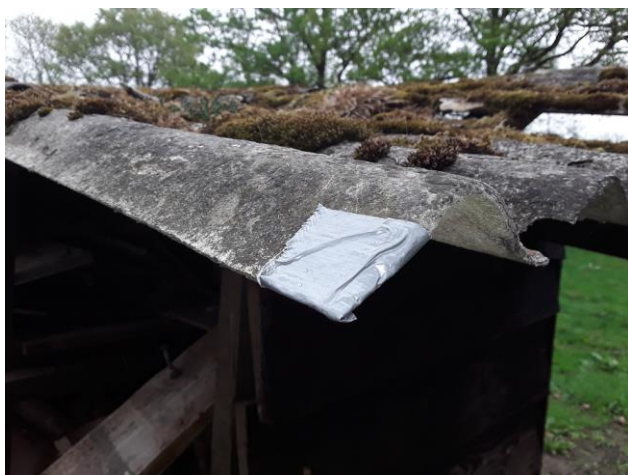
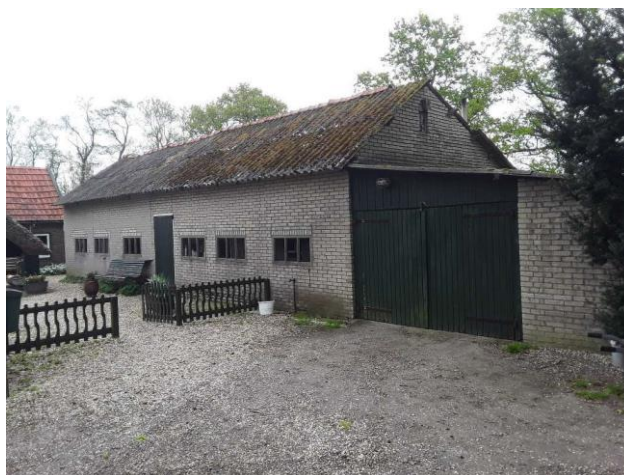
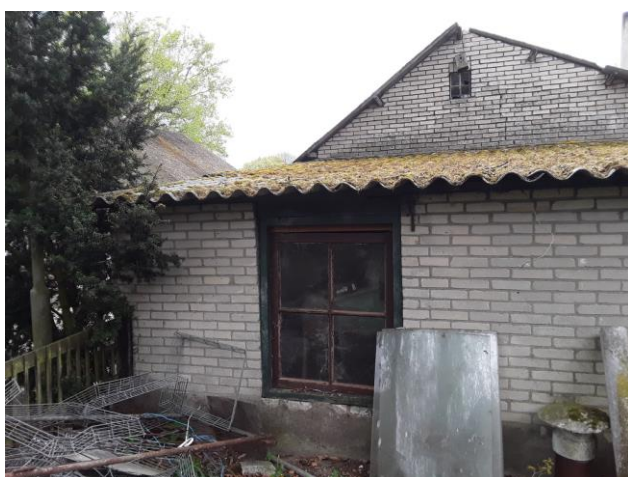
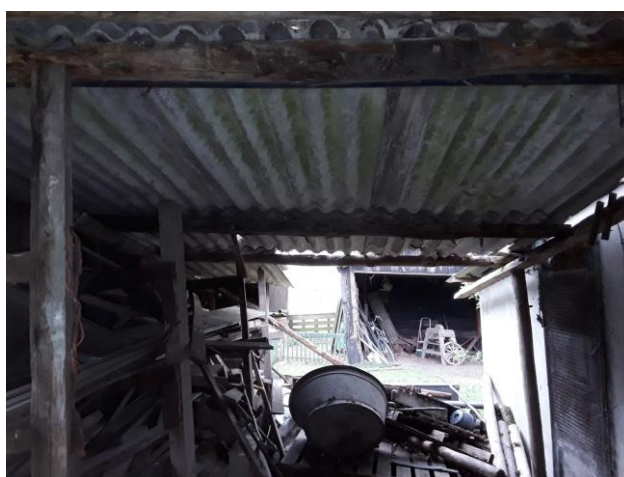
### Bron 5: Golfplaten

| <b>Locatie</b> | Dak schuur 5 | <b>Verdieping</b> | Dak |
| <b>Monstercode</b> | MM05 | <b>Soort materiaal</b> | Golfplaten en vormstukken |
| <b>Asbesthoudend</b> | ja | <b>Asbestsoort</b> | chrysotiel |
| <b>Analysecertificaat</b> | 18.005465/0 | <b>Percentage</b> | 10-15% |
| <b>Hechtgebondenheid</b> | hechtgebonden | <b>Beschadiging</b> | licht |
| <b>Hoeveelheid</b> | 215 m <sup>2</sup> | <b>Bevestiging</b> | geschroefd dop 12 |
| <b>Bereikbaarheid</b> | goed | <b>Risicoklasse</b> | 2 buitensanering |

| <b>Aanbevelingen</b> | Geen direct risico, bron verwijderen voorafgaand aan renovatie en/of sloop. |

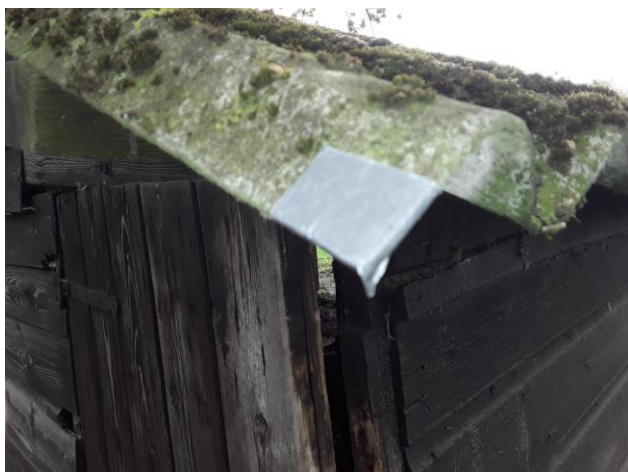
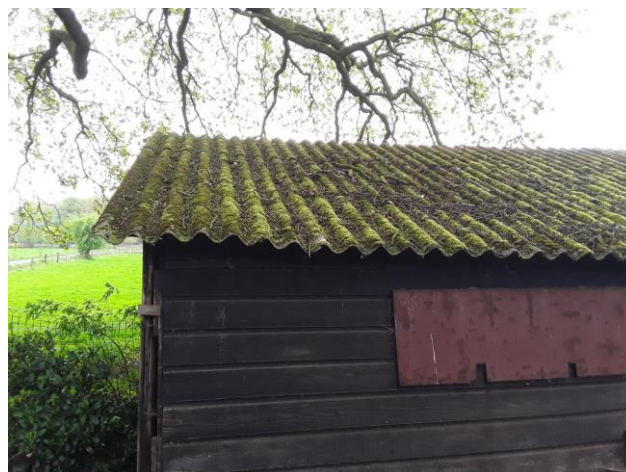
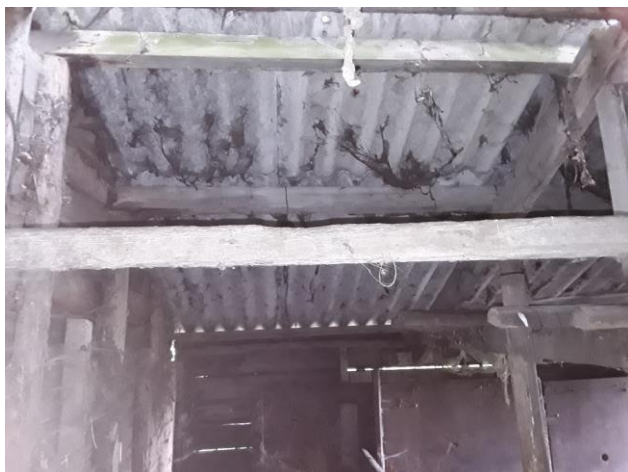
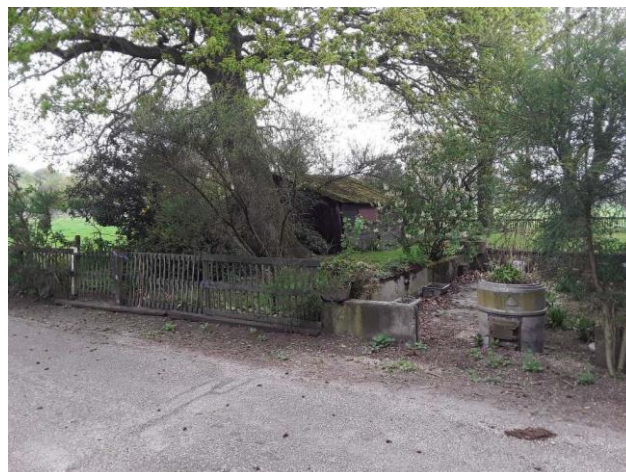
### Bron 6: Golfplaten

| <b>Locatie</b> | Dak schuur 6 | <b>Verdieping</b> | Dak |
| <b>Monstercode</b> | MM06 | <b>Soort materiaal</b> | Golfplaten |
| <b>Asbesthoudend</b> | ja | <b>Asbestsoort</b> | chrysotiel; crocidoliet |
| <b>Analysecertificaat</b> | 18.005465/0 | <b>Percentage</b> | 10-15%; 2-5% |
| <b>Hechtgebondenheid</b> | hechtgebonden | <b>Beschadiging</b> | licht |
| <b>Hoeveelheid</b> | 35 m <sup>2</sup> | <b>Bevestiging</b> | geschroefd dop 12 |
| <b>Bereikbaarheid</b> | goed | <b>Risicoklasse</b> | 2A buitensanering |

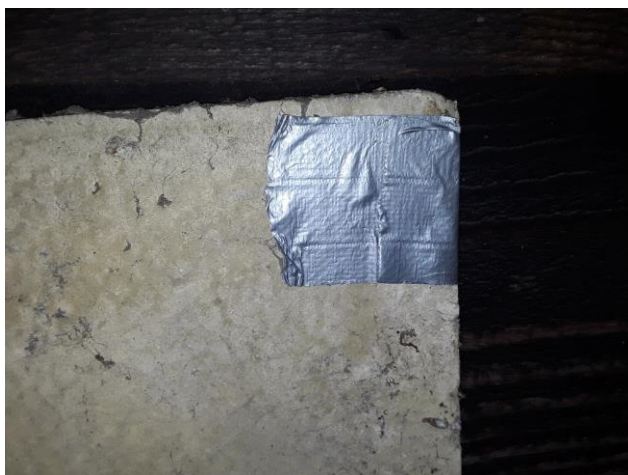
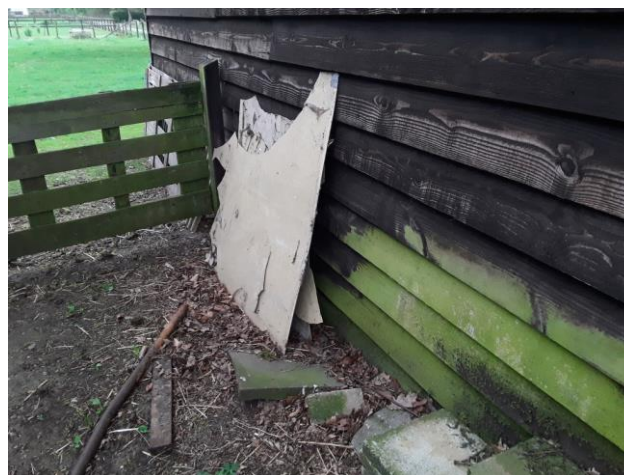
| <b>Hoeveelheid</b> | 3 m <sup>2</sup> | <b>Bevestiging</b> | Losliggend |
| <b>Bereikbaarheid</b> | goed | <b>Risicoklasse</b> | 1 buitensanering |

| <b>Aanbevelingen</b> | Geen direct risico, bron verwijderen voorafgaand aan renovatie en/of sloop. |

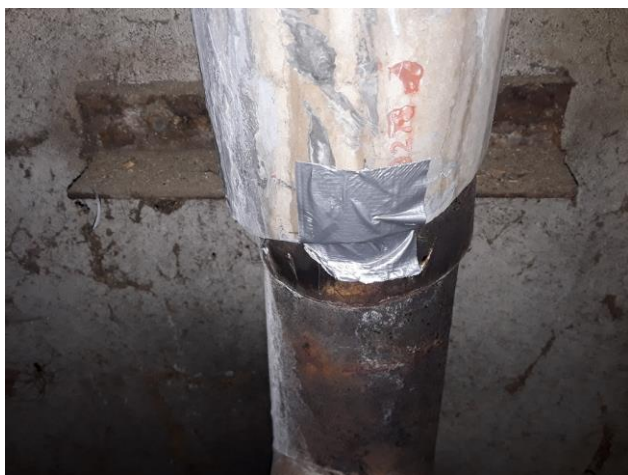
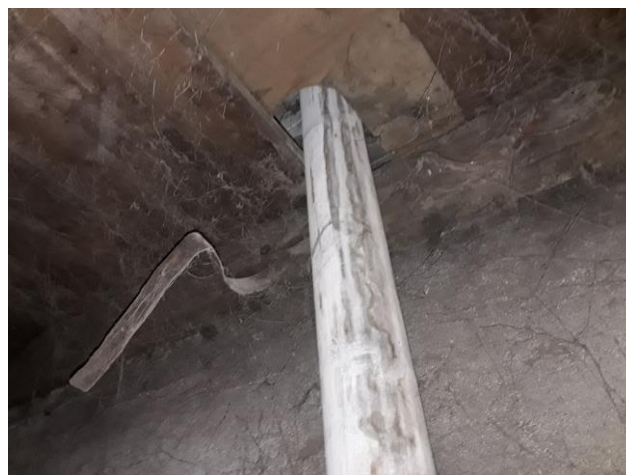
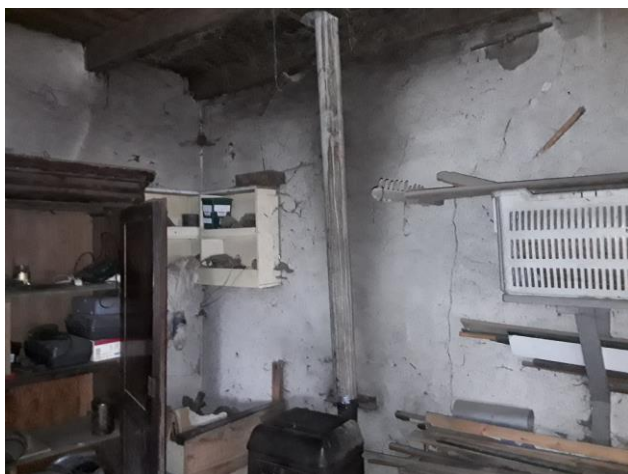
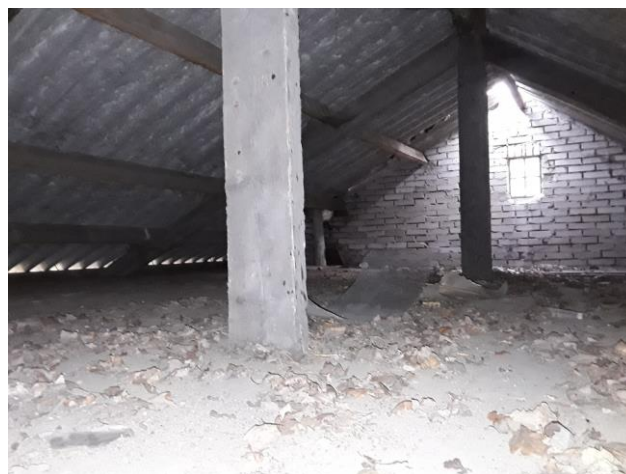
| <b>Hoeveelheid</b> | 3 m <sup>1</sup> | <b>Bevestiging</b> | geklemd |
| <b>Bereikbaarheid</b> | goed | <b>Risicoklasse</b> | 2A containment |

| <b>Aanbevelingen</b> | Geen direct risico, bron verwijderen voorafgaand aan renovatie en/of sloop. |

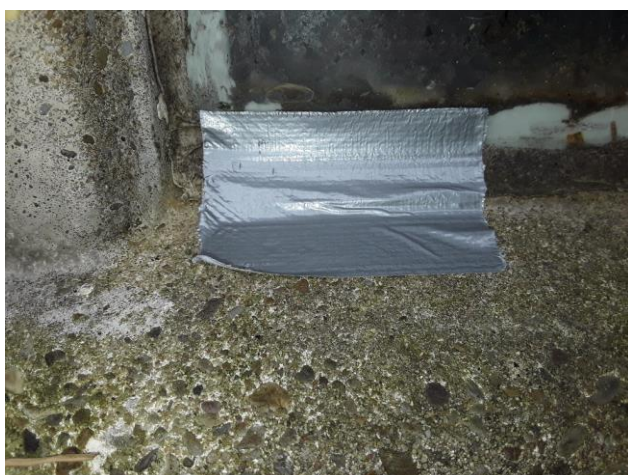
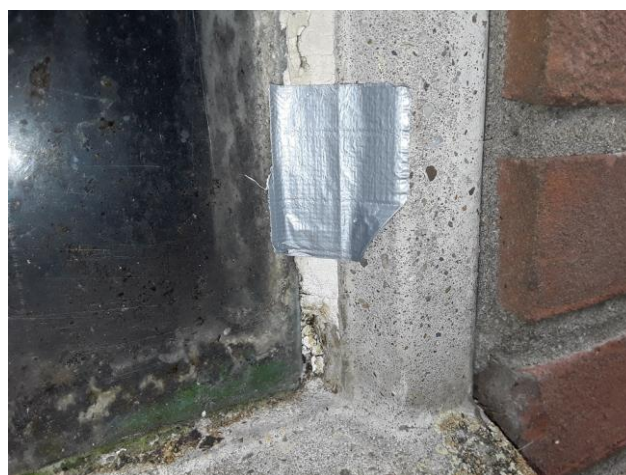
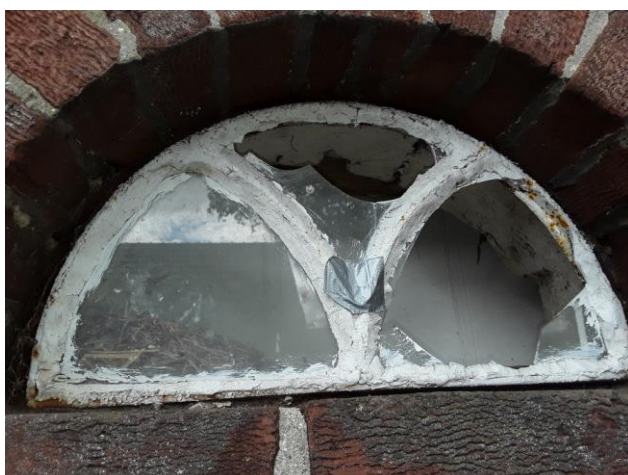
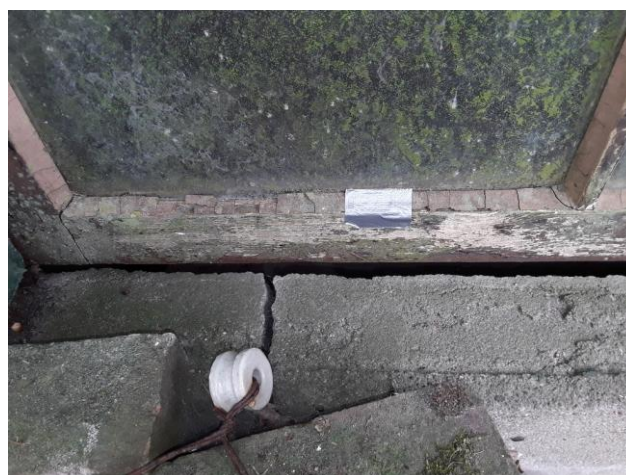
| <b>Hoeveelheid</b> | 8 stuks | <b>Bevestiging</b> | gesmeerd |
| <b>Bereikbaarheid</b> | n.v.t. | <b>Risicoklasse</b> | n.v.t. |

| <b>Aanbevelingen</b> | Geen aanbevelingen de bron is asbestvrij. |

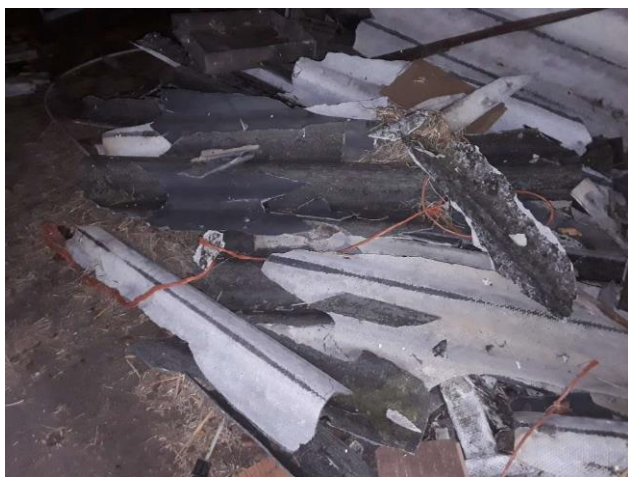
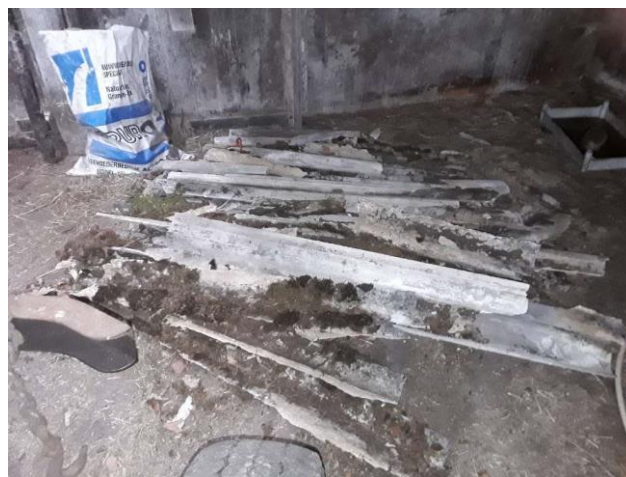
| <b>Hoeveelheid</b> | 50 m <sup>2</sup> | <b>Bevestiging</b> | Losliggend |
| <b>Bereikbaarheid</b> | goed | <b>Risicoklasse</b> | 2 containment |

| <b>Opmerkingen</b> | Een kwart van het dak ligt in de schuur(stormschade 18 januari) indien het dak voor 1 juli verwijderd wordt mag het asbest wat in de schuur ligt gelijktijdig verwijderd worden in de open lucht.<br>Indien dit later gebeurt zal het in containment moeten gebeuren. |

| <b>Aanbevelingen</b> | Verhoogd risico, verspreidingsgebied is vastgesteld, sanering op korte termijn aanbevolen. |

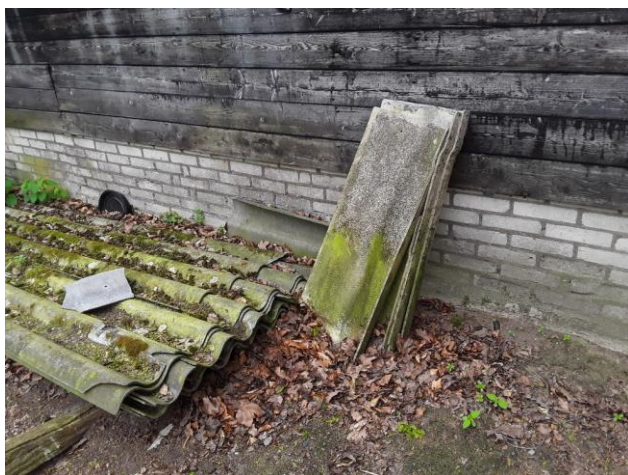
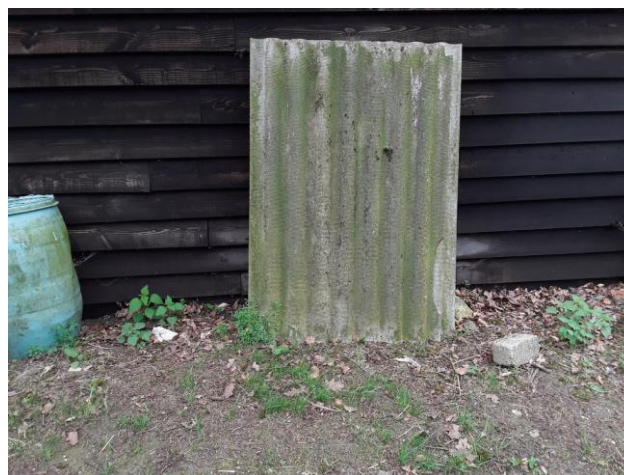
| <b>Hoeveelheid</b> | 1 m <sup>3</sup> | <b>Bevestiging</b> | Losliggend |
| <b>Bereikbaarheid</b> | goed | <b>Risicoklasse</b> | 1 buitensanering |

| <b>Aanbevelingen</b> | Geen direct risico, bron verwijderen voorafgaand aan renovatie en/of sloop. |

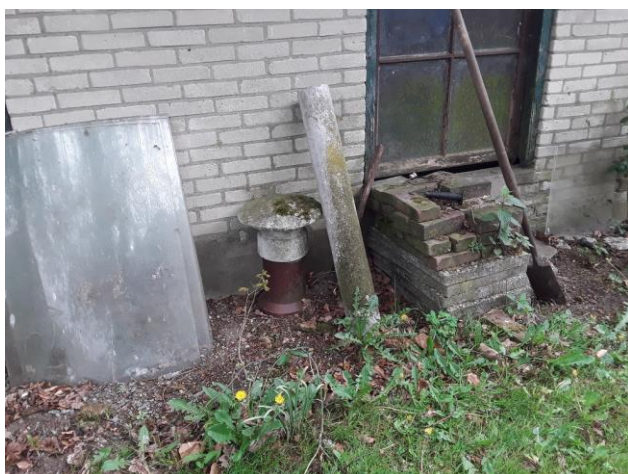
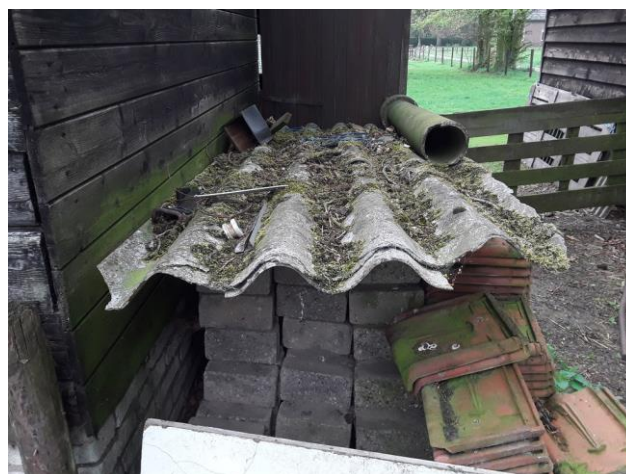
| <b>Hoeveelheid</b> | 3 stuks | <b>Bevestiging</b> | Losliggend |
| <b>Bereikbaarheid</b> | goed | <b>Risicoklasse</b> | 1 buitensanering |

| <b>Aanbevelingen</b> | Geen direct risico, bron verwijderen voorafgaand aan renovatie en/of sloop. |

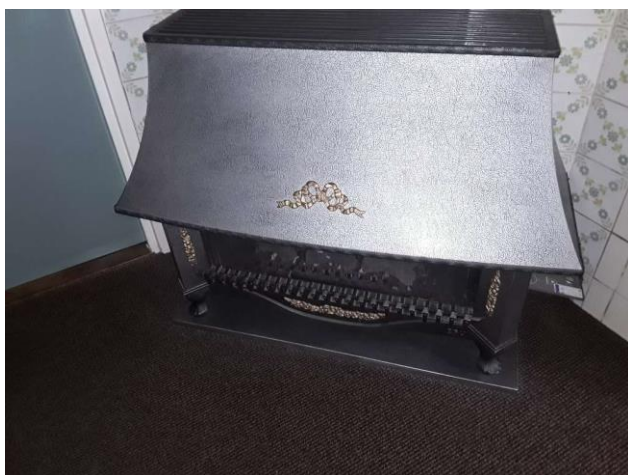
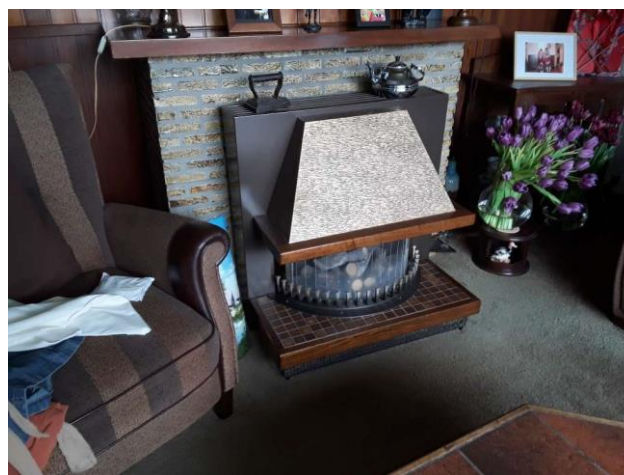
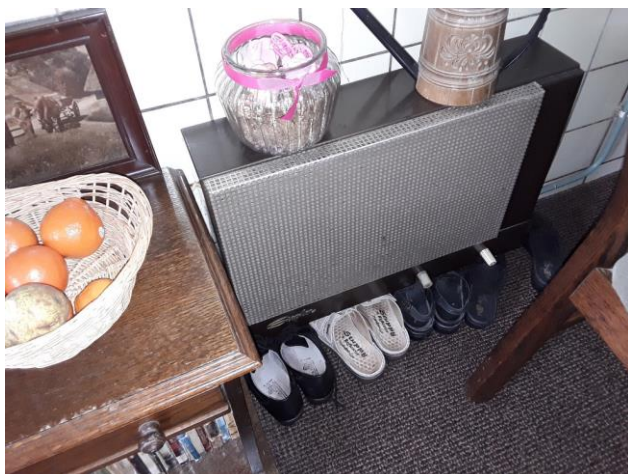
| <b>Hoeveelheid</b> | 3 stuks | <b>Bevestiging</b> | geklemd |
| <b>Bereikbaarheid</b> | goed | <b>Risicoklasse</b> | 1 binnensanering |

| <b>Aanbevelingen</b> | Geen direct risico, bron verwijderen voorafgaand aan renovatie en/of sloop. |

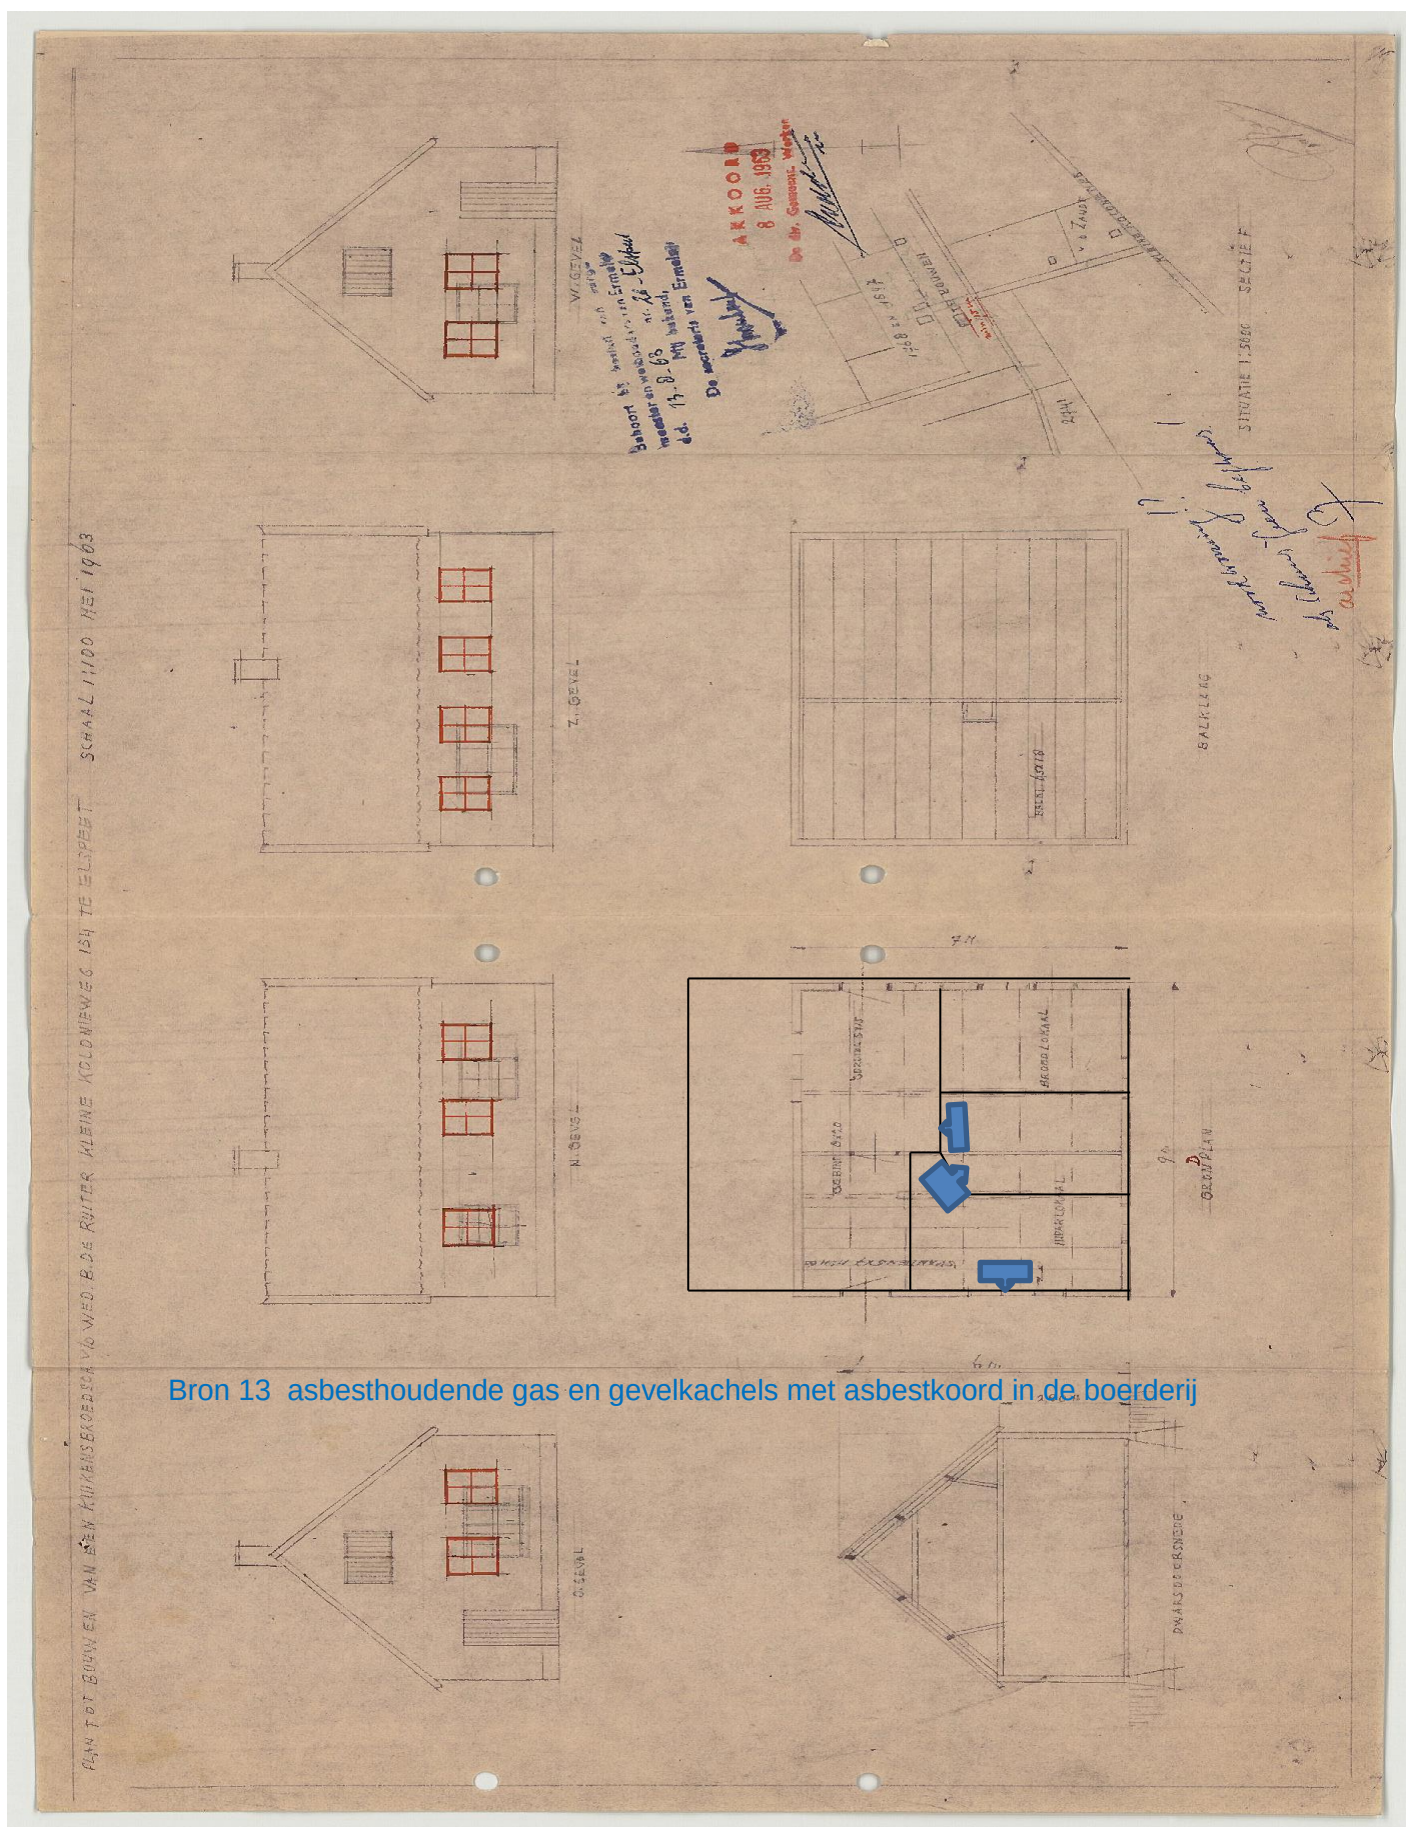
Bron 13 asbesthoudende gas en gevelkachels met asbestkoord in de boerderij
