asbestinventarisatierapport conform artikel 4.27 Arbeidsomstandighedenregeling

omvangonderzoeksgebied betreft  
asbestinventarisatie stal en 3 schuren

Oude Hof 27  
8075 PK Elspeet

rapport- projectnummer 20200411.V1

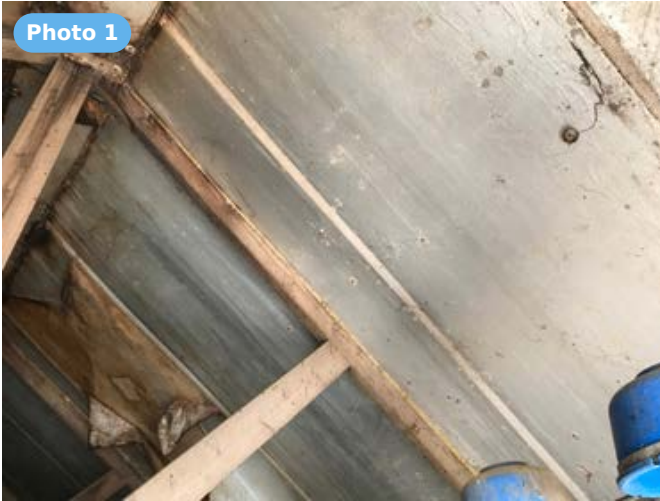
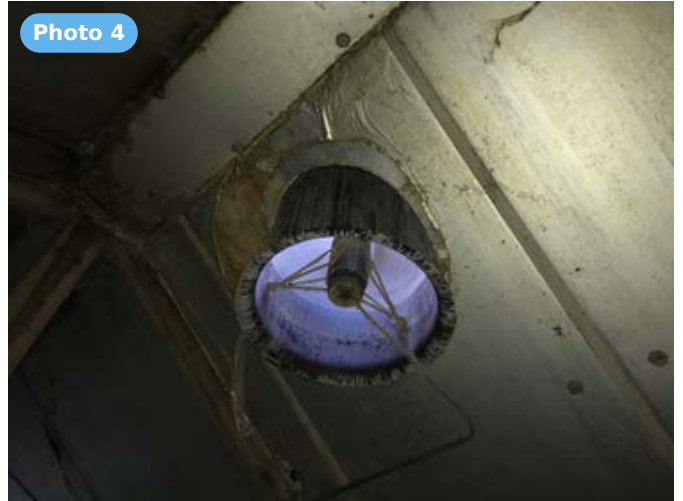
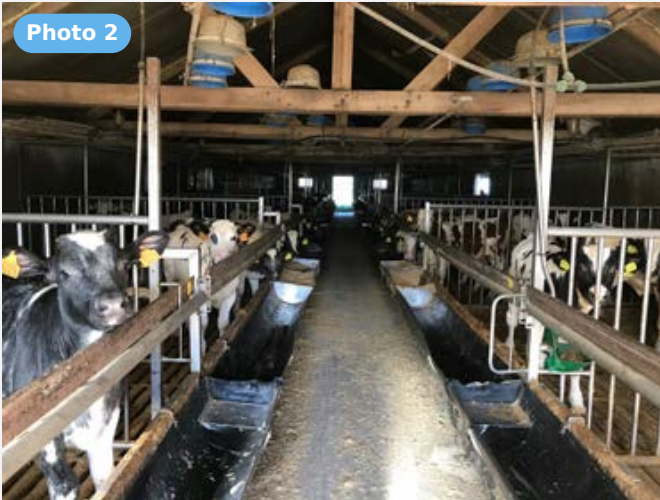
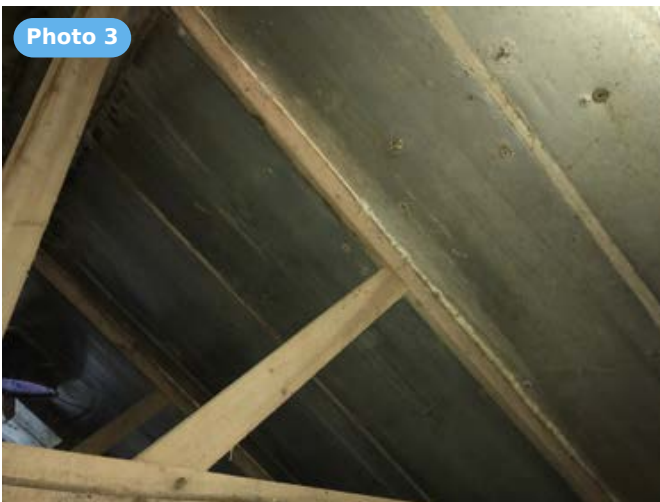
Photos 1 tm 4 zijn projectfoto's stallen en voerruimte

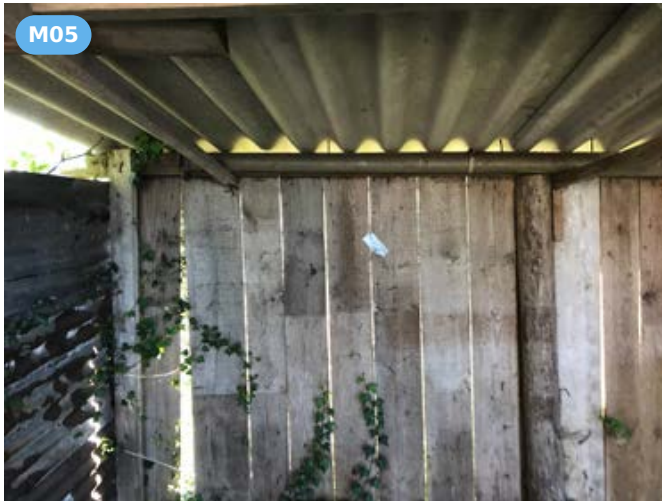
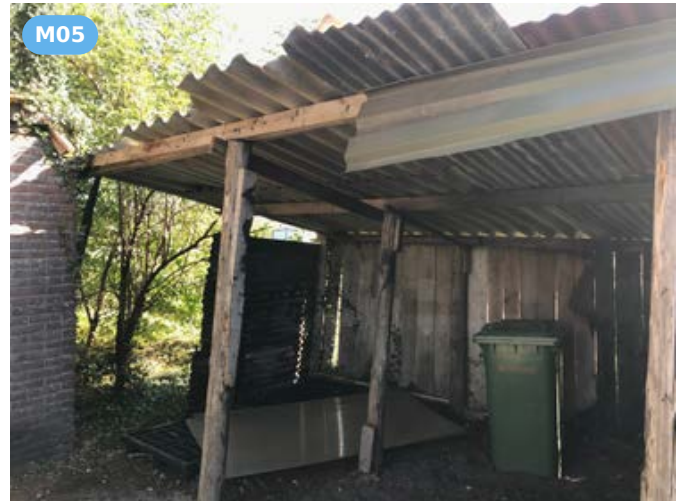
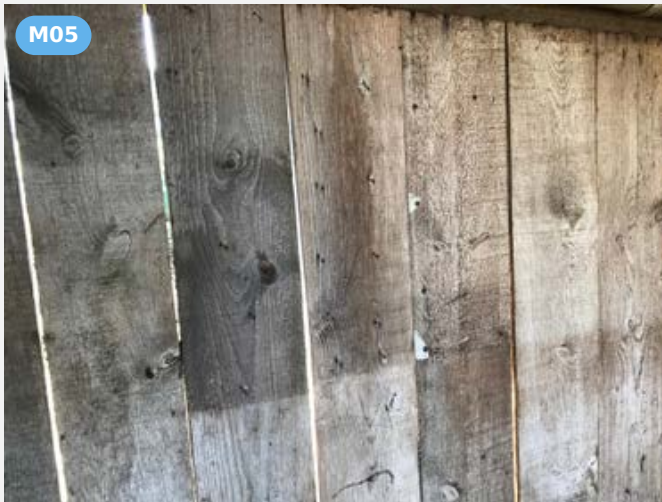
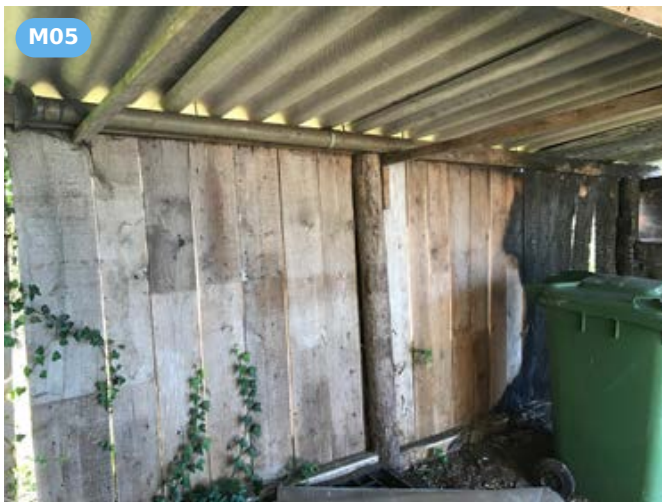
Schuur 1, tegen wand, restanten cementboard

**staat van het materiaal beschadiging:**  
ernstig beschadigd

**percentage asbest en soort:**  
2-5% Chrysotiel

**risicoklasse:**  
risicoklasse 2

**soort verwijdering:**  
buiten sanering

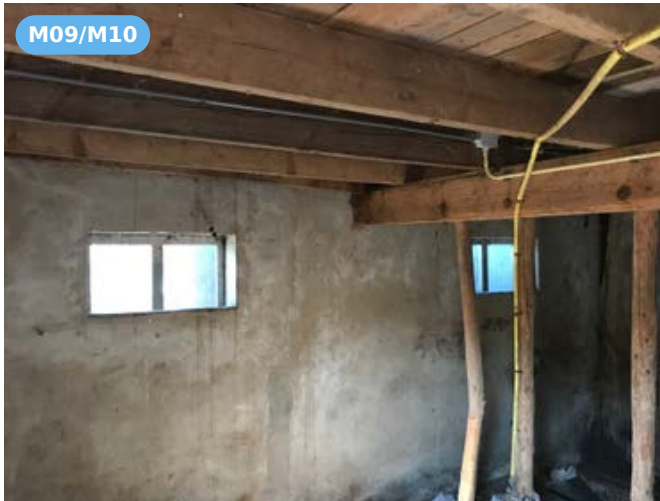
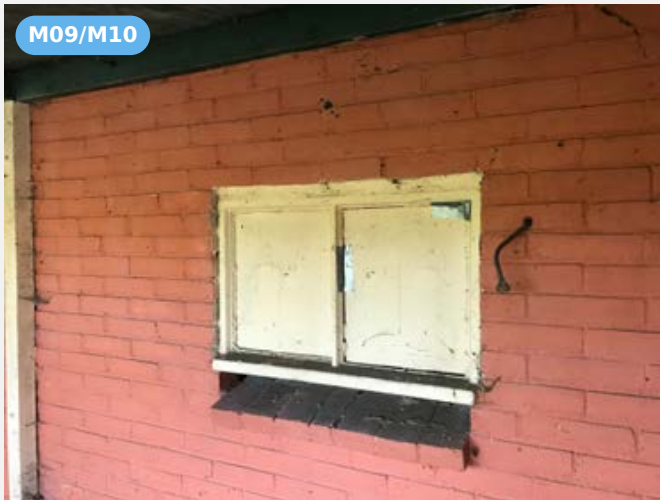
beschrijf van de bron / locatie:  
Schuur 3, kit in raamwerken

**percentage asbest en soort:**  
Geen asbest aangetroffen

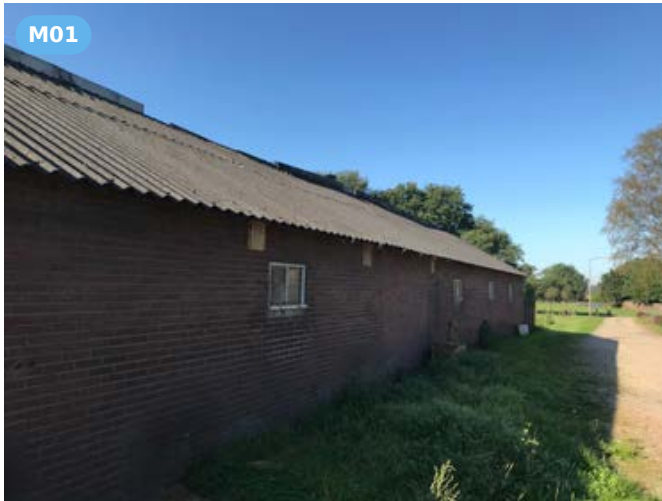
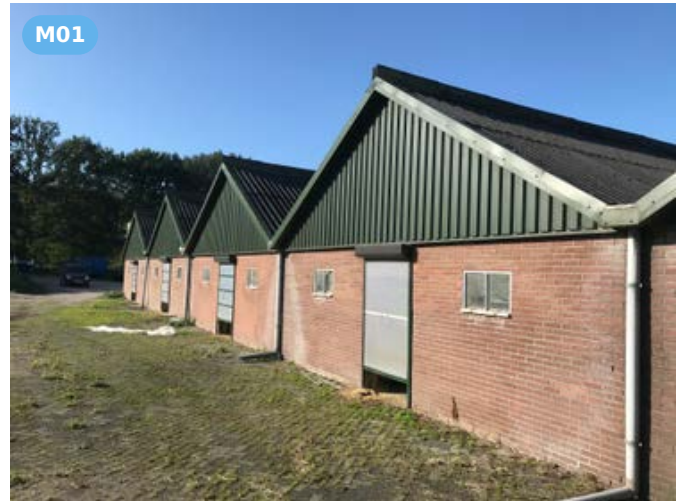
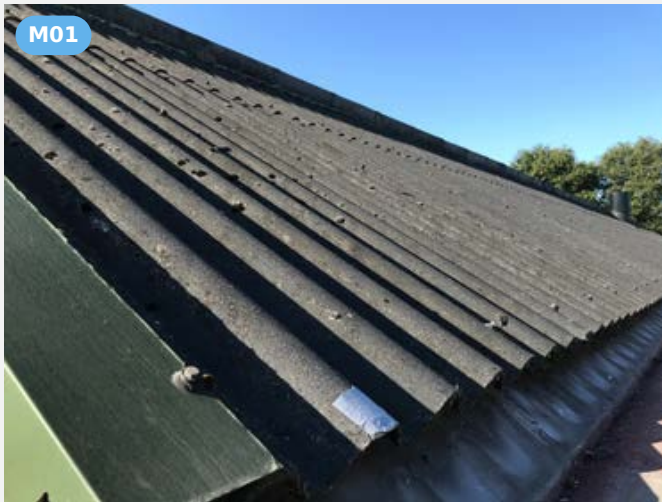
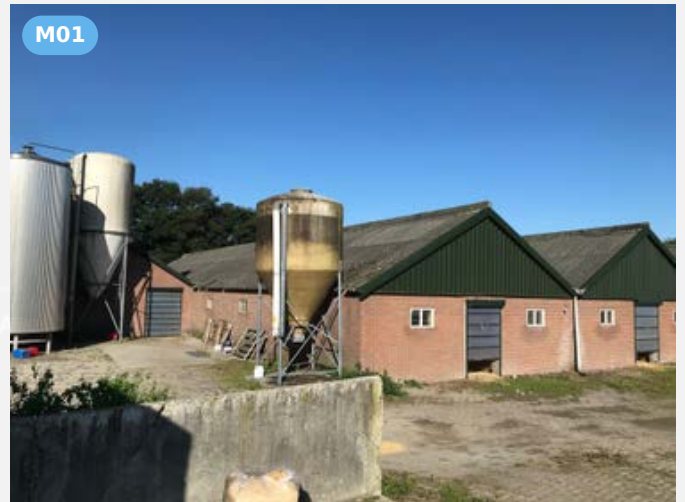
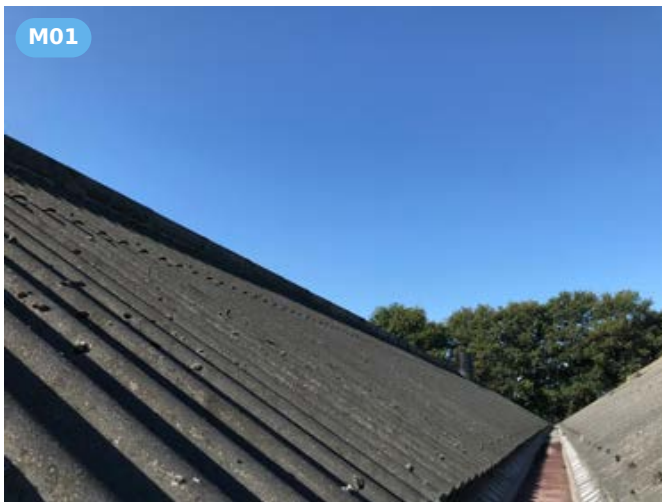
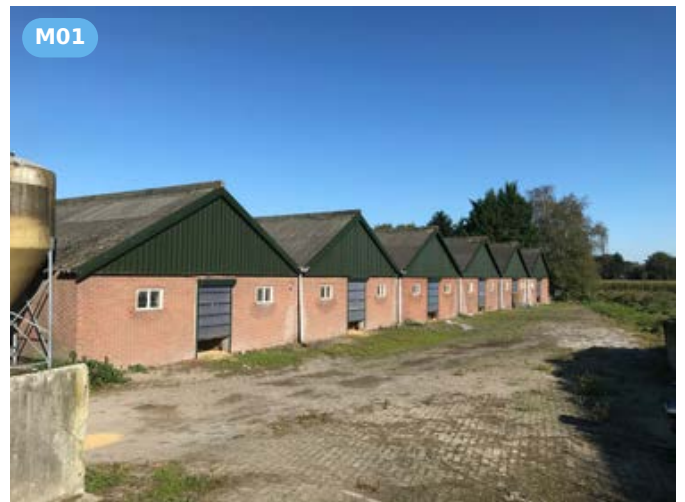
**beschrijf van de bron / locatie:**  
Stallen, 6 stuks, dakbeplating

**staat van het materiaal beschadiging:**  
licht beschadigd

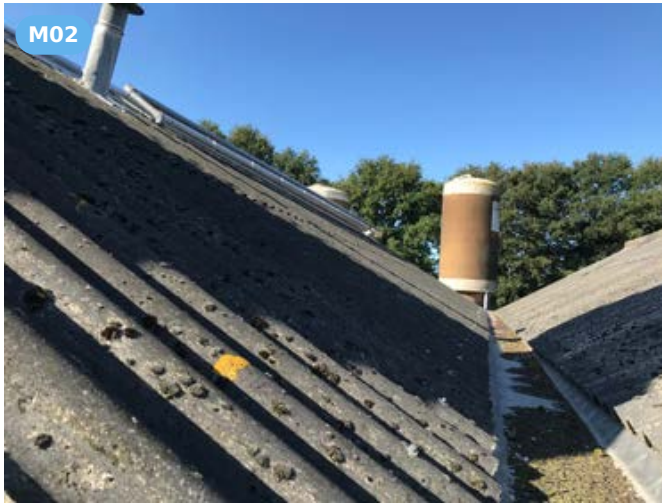
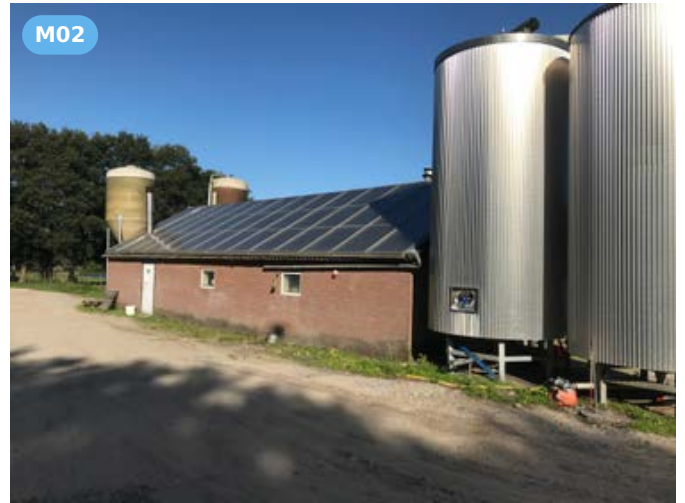
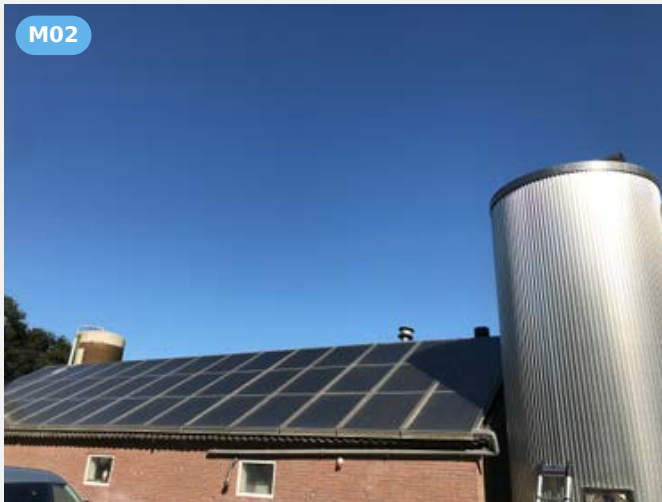
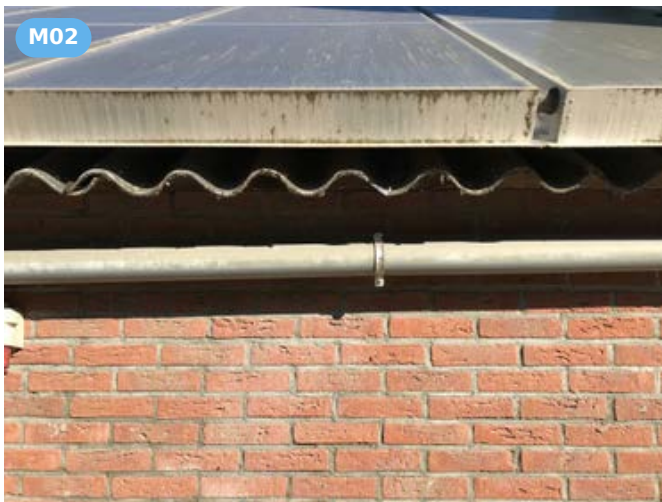
| <input checked="" type="checkbox"/> | Op het dak van de voerruimte ligt een constructie met zonnepanelen. De constructie waar de zonnepanelen op liggen zit geschroefd op de dakbeplating. Indien deze constructie verwijderd wordt dient dit te gebeuren onder asbestcondities door een hiervoor gerectificeerd bedrijf. |

| locatie : | buiten, voerruimte, dakbeplating |
| hoedanigheid : | licht beschadigd |

| verwijderingsmethode : | buitensanering |
