## ASBESTINVENTARISATIE

**Projectnummer:** 650.17  
**Adres:** **Bovenweg 114a en 114b**  
**Postcode en woonplaats:** **8072PE Nunspeet**

**Opdrachtgever:** Lagemaat Sloopwerken B.V.  
**Rapportdatum:** 14-12-2017  
**(LAVS) projectnummer:** LAVS-ASBEST-0300696

**Onderzoeksgebied:** **4 opstallen**

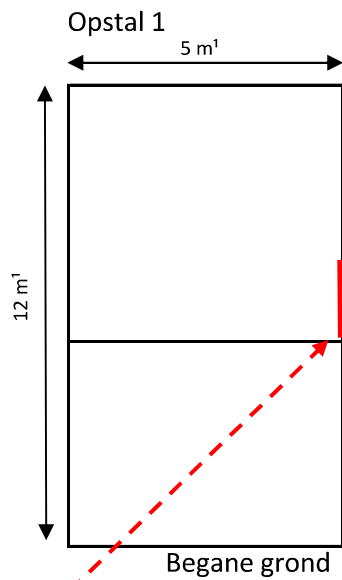
MA01 /Bron A01

| Broncode | Plaats | Toepassing | Hoeveelheid | Risicoklasse |
|---|---|---|---|---|
| A01 | Wand van opstal 1 | Wandbeplating | Ca. 5 m <sup>2</sup> | 2 |

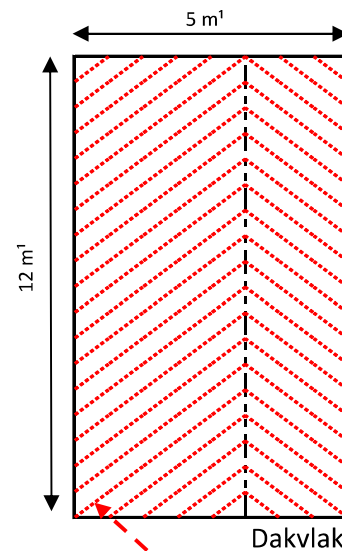
MA02 /Bron A02

| Broncode | Plaats | Toepassing | Hoeveelheid | Risicoklasse |
|---|---|---|---|---|
| A02 | Dak van opstal 1, 2, 3 en 4 | Dakbeplating | Ca. 1.025 m <sup>2</sup> | 2 |

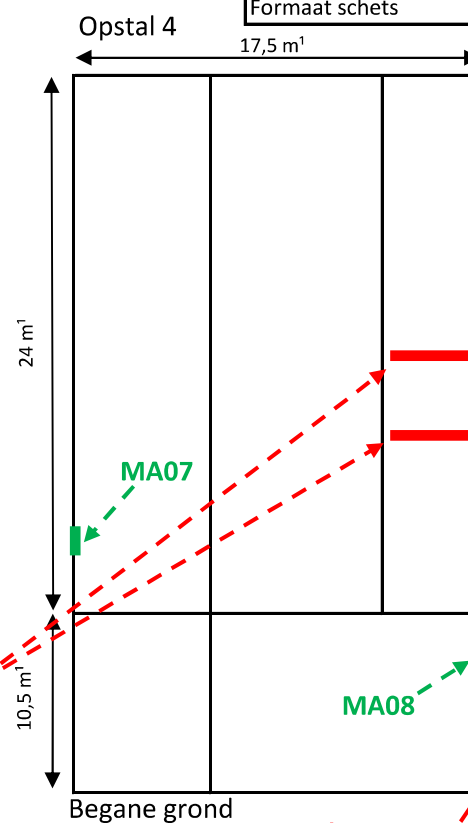
MA06/Bron A03

| Broncode | Plaats | Toepassing | Hoeveelheid | Risicoklasse |
|---|---|---|---|---|
| A03 | Opstal 4 | Stalschot | 2 stuks | 1 |

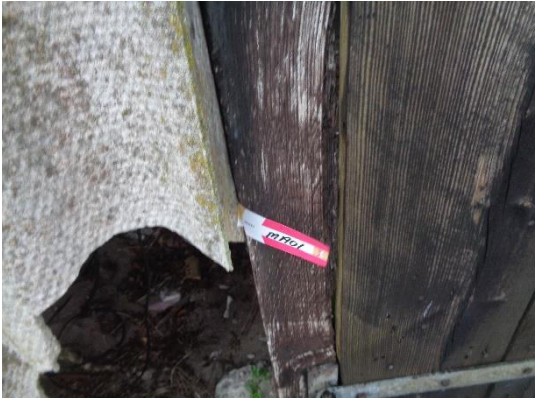
| <p><b>Monsternamelocatie MA01 (asbest aantoonbaar)</b></p> | <p><b>Monsternamelocatie MA02 (asbest aantoonbaar)</b></p> |

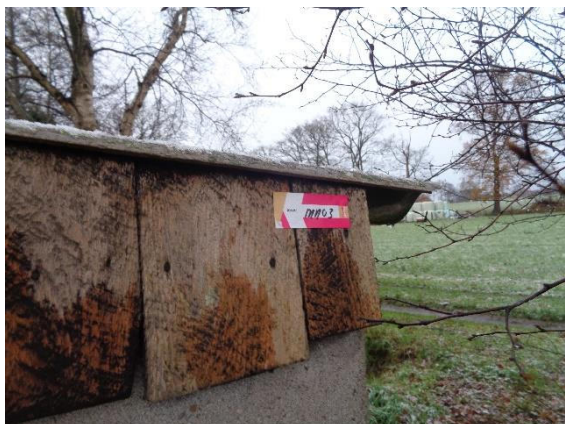
**Monsternamelocatie MA03 (asbest aantoonbaar)**

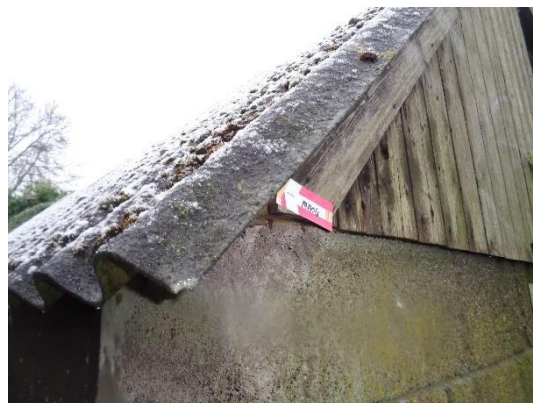
**Monsternamelocatie MA04 (asbest aantoonbaar)**

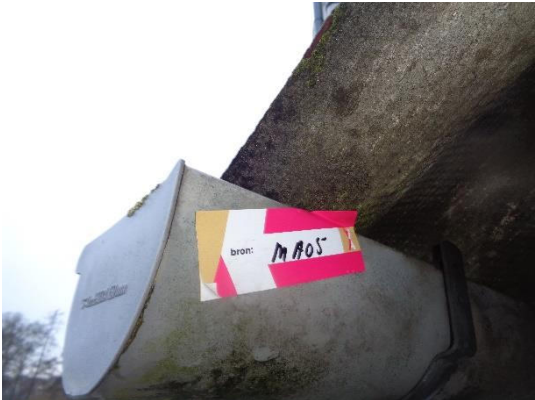
| <p><b>Monsternamelocatie MA05 (asbest aantoonbaar)</b></p> | <p><b>Stalschot opstal 4</b></p> |

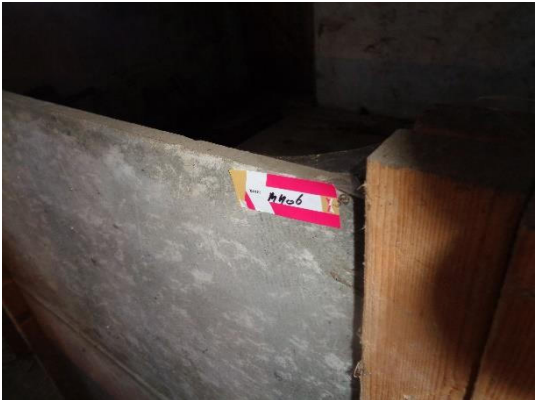
| <p><b>Monsternamelocatie MA06 (asbest aantoonbaar)</b></p> | <p><b>Ontluchting opstal 4</b></p> |

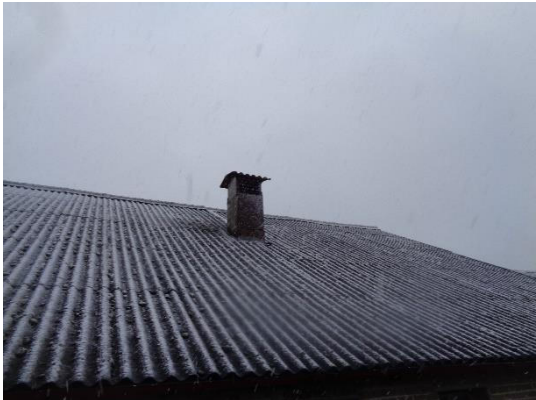
| Broncode | Plaats | Toepassing | Hoeveelheid | Risicoklasse |
|---|---|---|---|---|
| A04 | Opstal 4 | Ontluchting | 1 stuks | 2 |

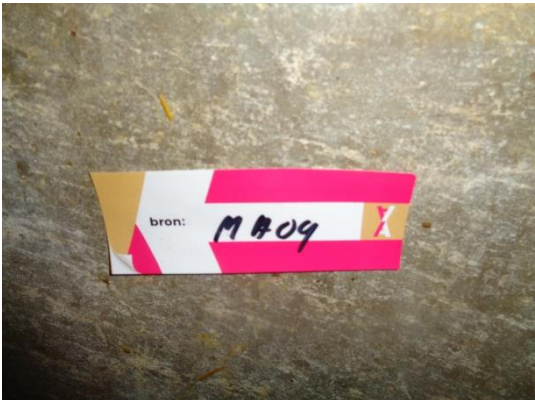
| <p><b>Monsternamelocatie MA09 (asbest aantoonbaar)</b></p> | <p><b>Opstal 4 beglazingskit asbest niet aantoonbaar (MA07 en MA08)</b></p> |
