## **Bomen Effect Analyse**

**Hamseweg 70, Hoogland**

*Januari 2019 / B7141*

### **Copijn Boomspecialisten B.V.**

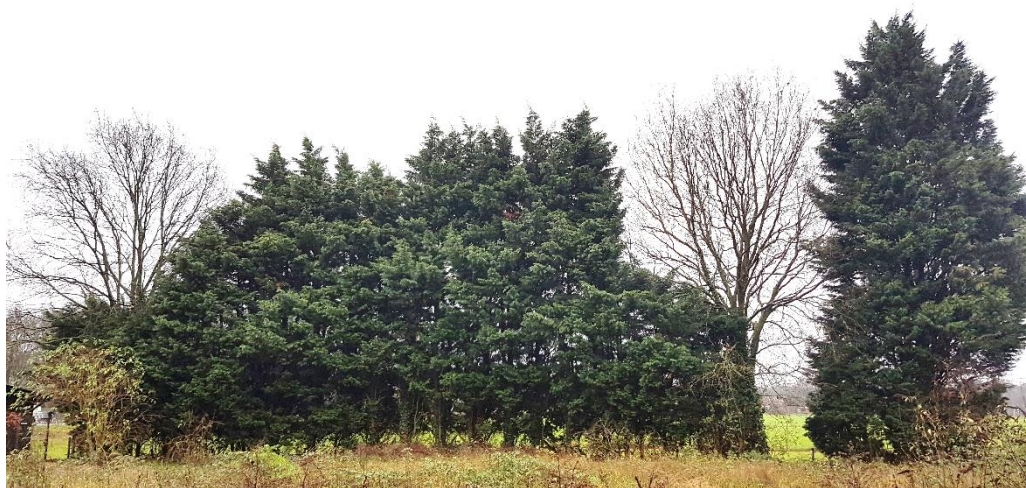
Blik in zuidelijke richting op de samenhangende structuur van Lawsoncipres die voortkomt uit een doorgesloei haag met daartussen de goed ontwikkelde zomereiken nr. 20 en 21.

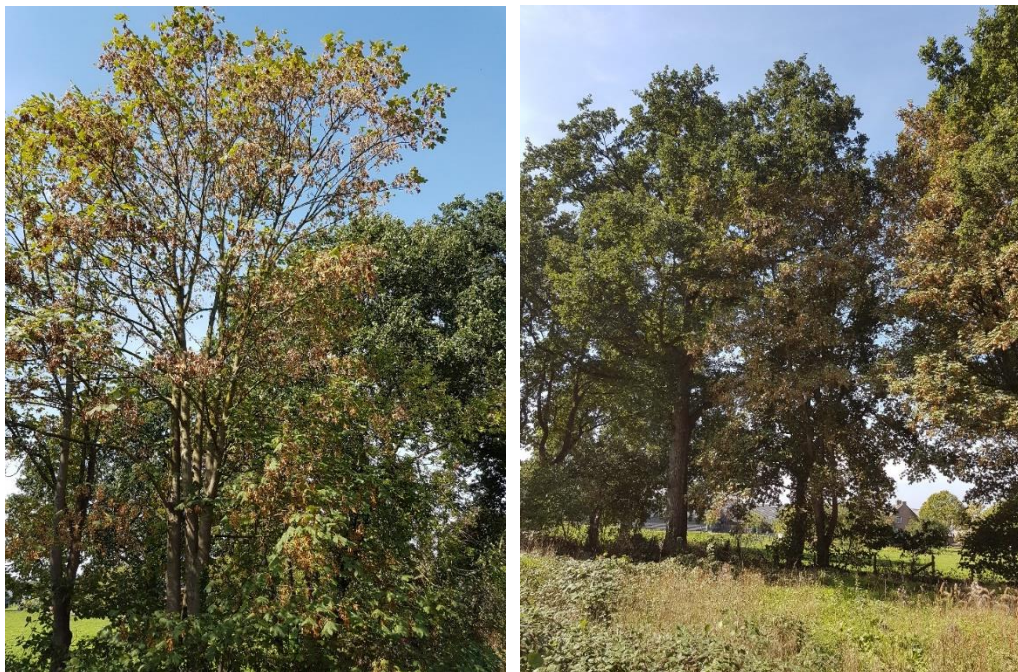
Foto links: de esdoorns nr. 13 en 14 hebben in 2018 onder de lange droogte geleden. Hoe deze bomen qua groei in 2019 terugkomen is onzeker.

Foto rechts: in de hoge houtwal is het verschil tussen de donkergroene en vitale eiken en de esdoorns met verbruinend blad goed te zien. De esdoorns staan in dit deel echter beter bij dan de jongere exemplaren aan de zuidwestzijde.

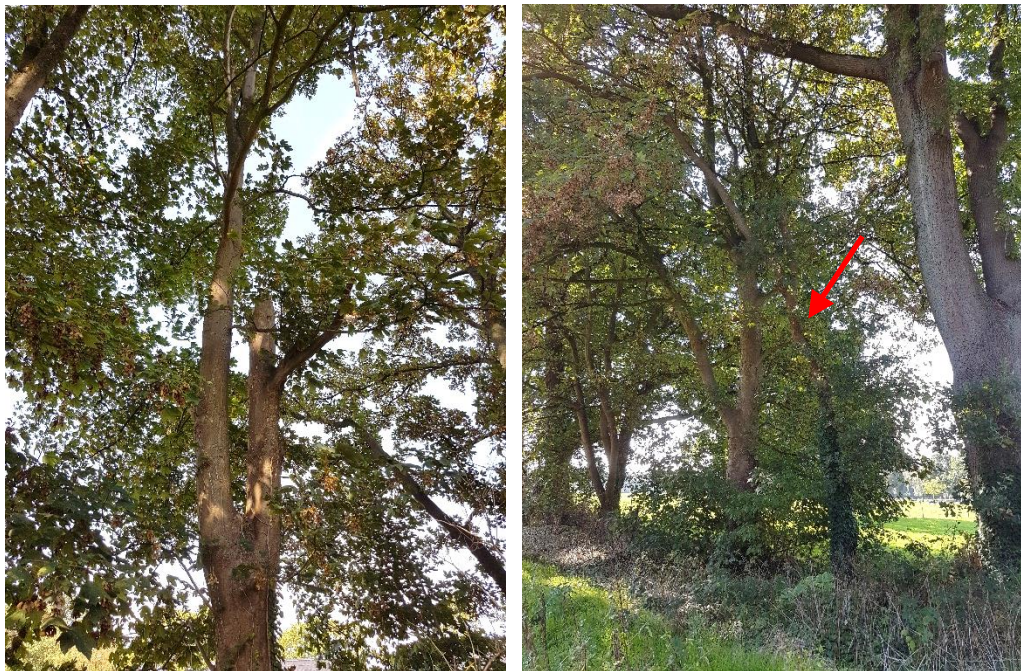
Bij de zomereiken doen zich geen problemen voor wat betreft de conditie, de structuur en stabiliteit met uitzondering van boom 12. Deze onderstandige eik heeft qua groei en ontwikkeling geen perspectief en is inmiddels dermate eenzijdig en scheef dat voor deze boom met het oog op de toekomst kap wordt aanbevolen.

Een van de grotere bomen die t.o.v. de beoordeling in 2015 achteruit zijn gegaan is de gewone esdoorn nr. 9. Bij deze boom is vrij recent een kroondeel uitgebroken. In het resterende gedeelte van dit kroondeel zijn spechtengaten aanwezig. Naast de gebreken in de kroon is bij deze boom tevens sprake van een holte in de stam waarop de boom op dit moment matig reageert. De boom is als geheel nog stabiel, maar door de gehavende vorm, de verschillende gebreken en de geleidelijk achteruitgaande conditie is behoud met het oog op een nieuwe functie van de kavel niet te adviseren.

**Foto links:** bij de gewone esdoorn nr. 9 is een kroondeel uitgebroken. In het restant van dit kroondeel zitten spechtengaten. Behoud van deze boom is gezien de diverse gebreken niet te adviseren.

**Foto rechts:** tussen de grote eiken en esdoorns kan de zomereik nr. 12 (zie rode pijl) zich niet ontwikkelen. Deze boom heeft een heel eenzijdige en scheve kroon. De structuur is sinds 2015 nog slechter geworden. Het advies is om deze boom te kappen.

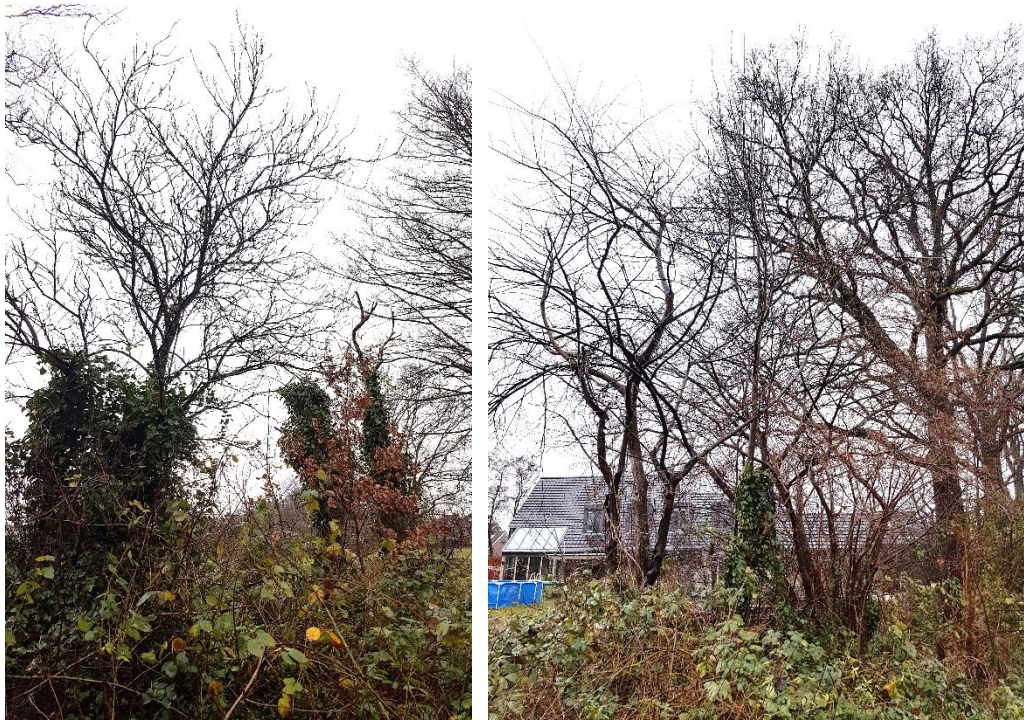
**Foto links:** een kleinere pruimenboom van matige kwaliteit (boom 36) met daarachter de restanten van twee afgestorven vogelkersen (bomen nr. 34 en 35) in de zuidwestelijke houtwal.

**Foto rechts:** in elkaar vergroeide kleinere bomen (nr. 23 t/m 25) met daarnaast een meerstammige struikvormige hazelaar (nr. 22) en daarachter de grote zomereik nr. 11.

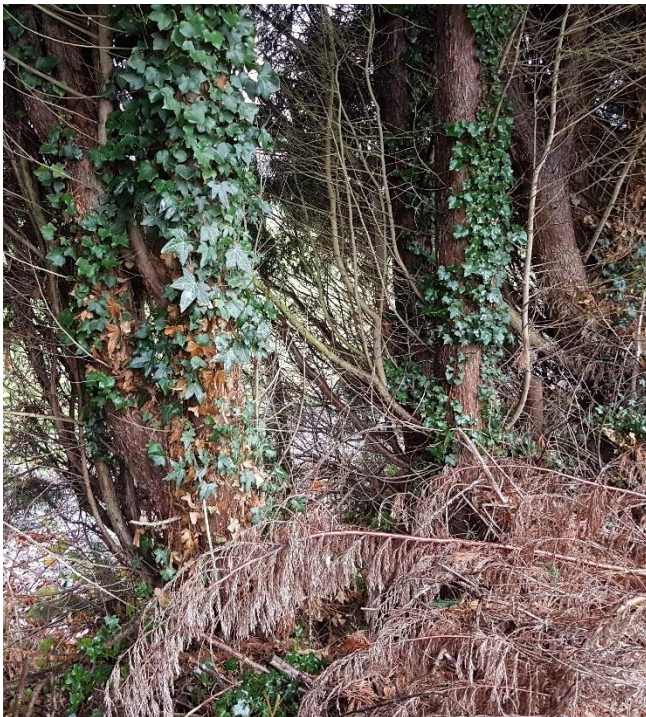
Foto links: kalende onderkanten van de verder stabiele Lawsoncypressen aan de zuidzijde.

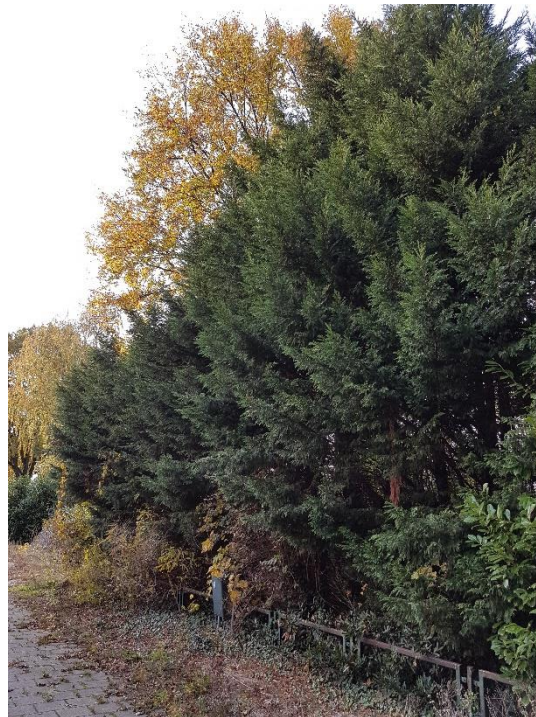
Foto rechts: doorgroeide haag van Lawsoncypressen langs de inrit.

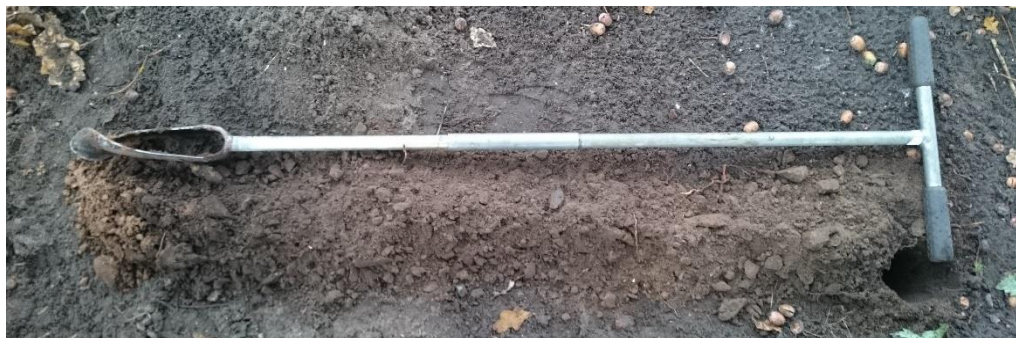
Boorprofiel met een vrij dunne humusrijke toplaag (rechts) en daaronder een lichtbruin pakket met een dikte van ca. 80 cm van fijn tot zeer fijn zand. In deze laag zijn tussen 20 en 30 cm en tussen 80 en 90 cm diep wortels in de boring aangetroffen.

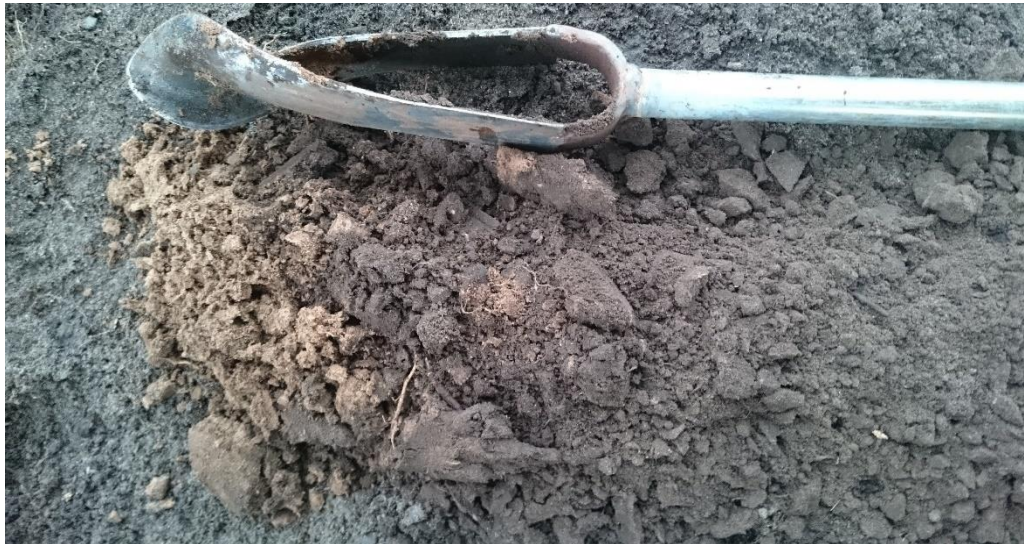
Opvallend is hier vooral de goede en intensieve beworteling op vrij grote diepte. De diepste wortels zijn op meer dan 1 meter beneden maaiveld aangetoffen. Hier wordt de grond in een overgangslaag wat donkerder (vermoedelijk door inspoeling van humus) totdat op ca. 110 cm diepte de oorspronkelijke lichte geelbruine zandlaag wordt bereikt. Tot op de waarnemingsdiepte van 120 cm is de grond eerder droog en wordt het grondwater nog niet bereikt.

**Wortels met een diameter van enkele mm zijn tot een diepte van meer van 1 meter waargenomen.**

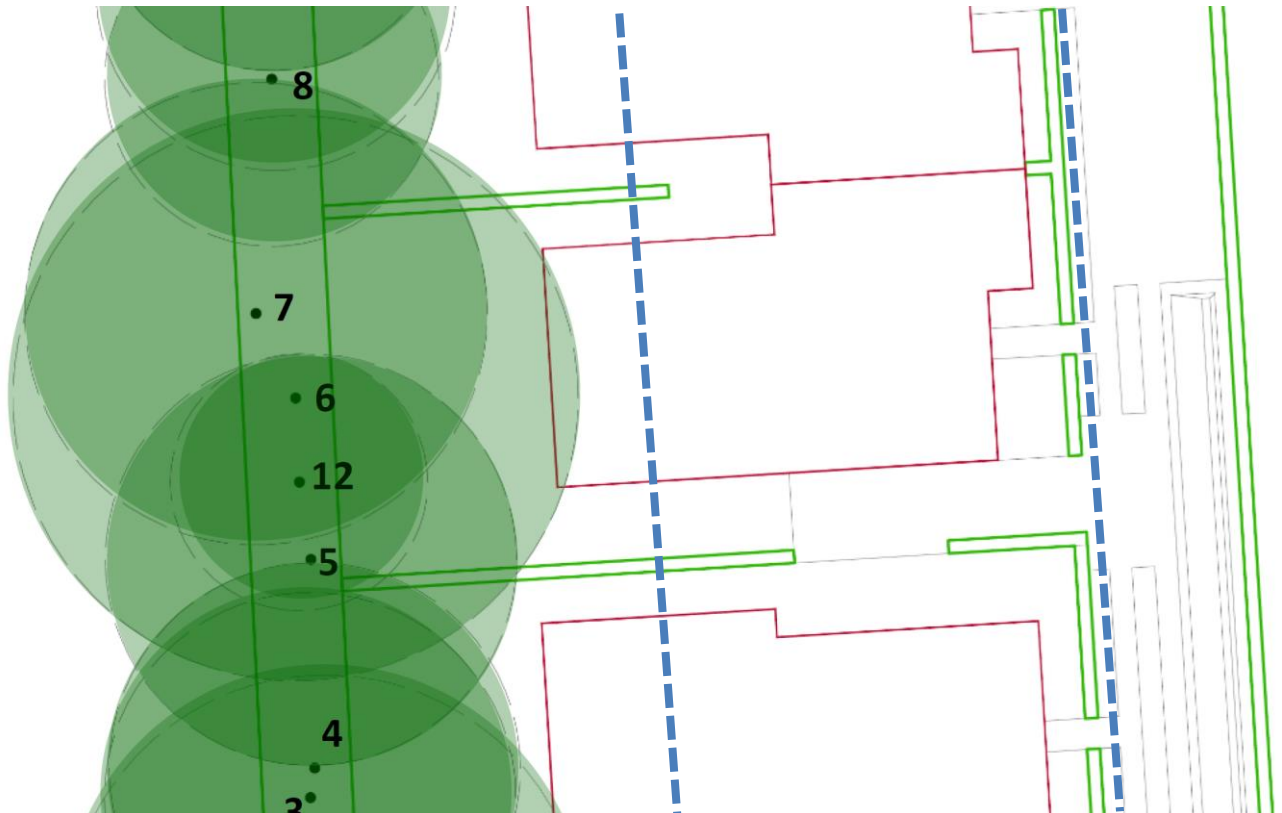
Situatie rond de grootste eik binnen het projectgebied (boom 6) met daarnaast de esdoorns nr. 5 en nr. 8 en de zomereik nr. 7. Alle drie bomen zijn onderstandig aan boom 6. De afstand tussen boom 6 vanaf hart stam en de graafgrens voor de nieuwbouw bedraagt ca. 10 meter. Boom 12 is een onderstandige en scheve eik zonder toekomstperspectief.

De blauwe stippellijnen duiden de positie van de damwandconstructie aan die geplaatst zal worden om onder delen van de woningen kelders aan te leggen. Deze lijn ligt op enkele meters afstand van de boomkronen.

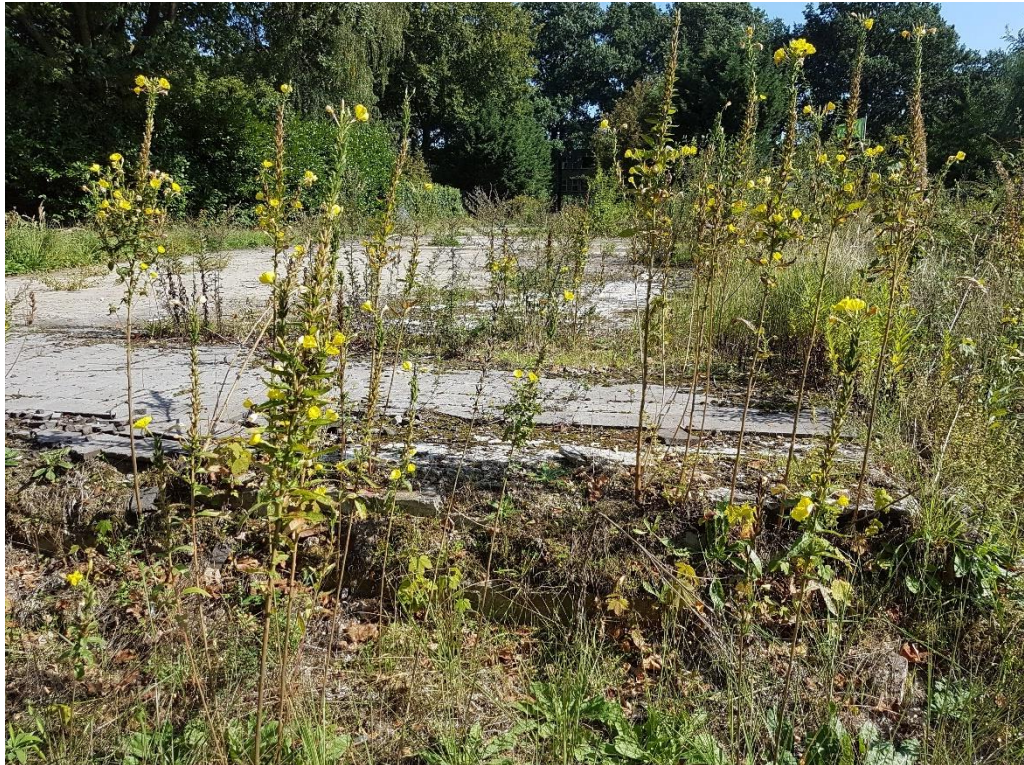
Een apart aandachtspunt in zone A zijn de (restanten van) oude funderingen van de voormalige school die hier nog aanwezig zijn en die deels tot onder de kronen van de bestaande bomen reiken.

**Restanten van oude funderingen van de voormalig school zijn nog op veel plaatsen aanwezig en reiken op sommige plaatsen tot onder de boomkronen.**

Deze funderingen zullen in het kader van de ontwikkeling verwijderd moeten worden. Binnen bereik van de bomen vraagt dit om een doelmatige benadering om hier schade te voorkomen die door de werkzaamheden kan ontstaan. Anderzijds biedt zich hier ook de kans om de groeiplaatssituatie voor de bomen nog te verbeteren t.o.v. de huidige situatie.
