# Bomen Effect Analyse

21 bomen omgeving Bachweg in Amersfoort

Uw kenmerk: 955.143002- 13.138- ION5008277  
Onze referentie: BEA122016001  
Type onderzoek: Bomen Effect Analyse (BEA)  
Straat/locatie: Bachweg  
Plaats: Amersfoort  
Datum onderzoek: woensdag 28 december 2016

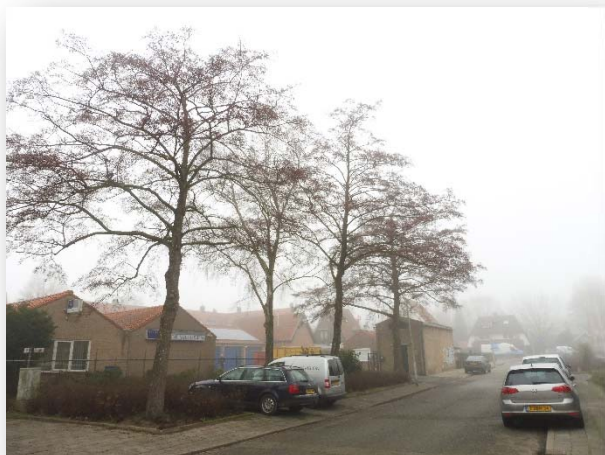
**Foto 2:** bomen in beplanting (locatie 1 in foto 1)

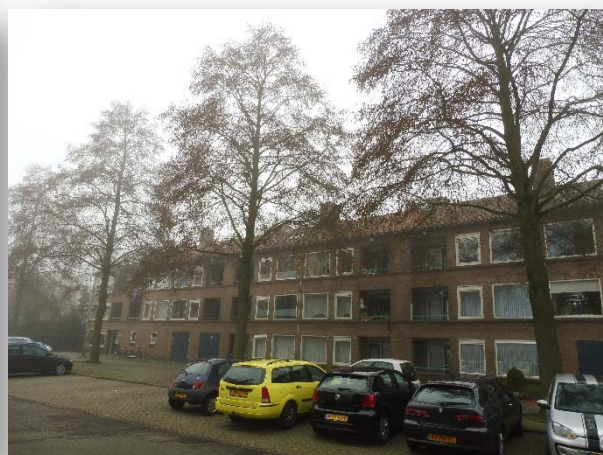
**Foto 3:** Elzen in verharding (locatie 2 in foto 1)

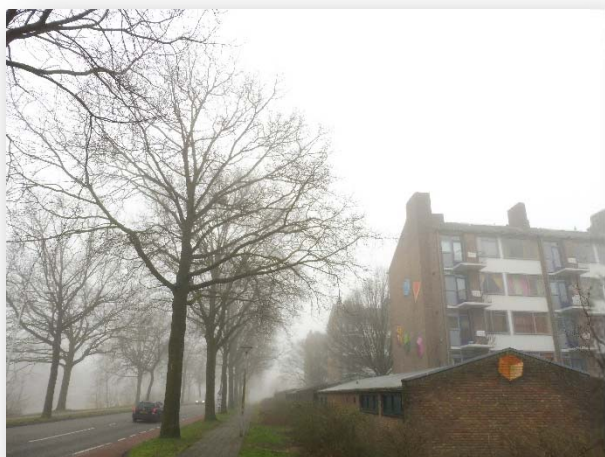
**Foto 4:** eiken in grasberm (locatie 3 in foto 1)

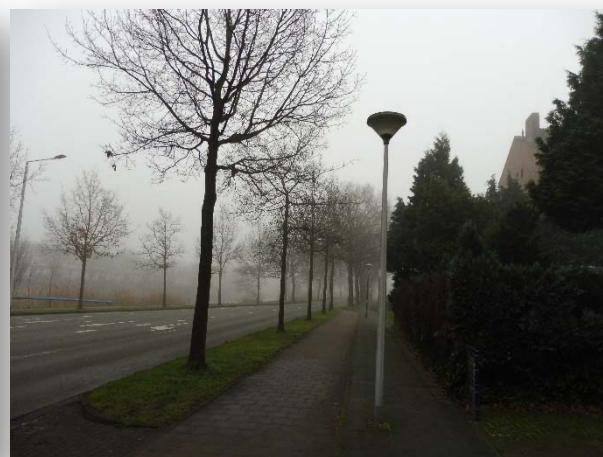
**Foto 5:** eiken in grasberm (locatie 4 in foto 1)

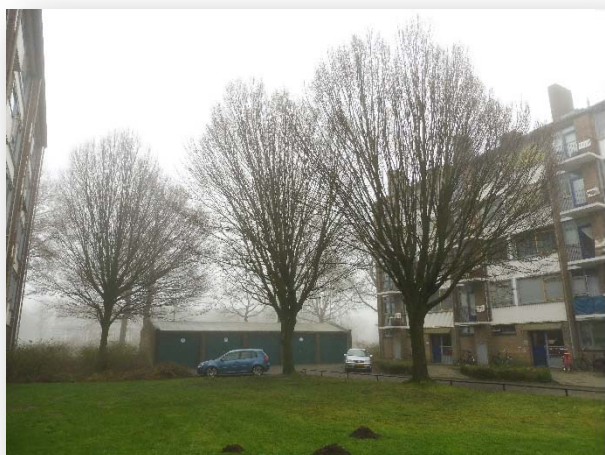
**Foto 6:** haagbeuken in gazon (locatie 5 in foto 1)

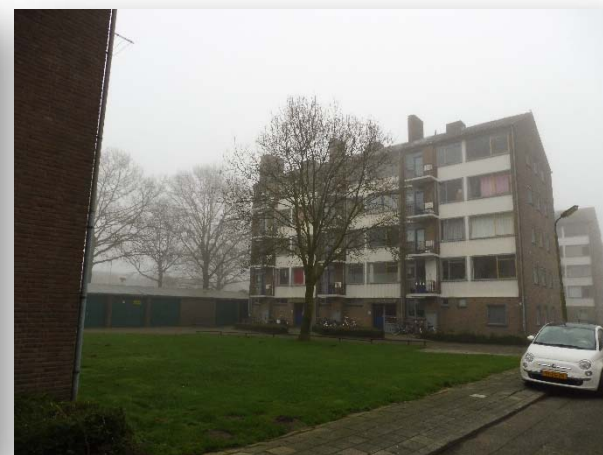
**Foto 7:** gewone es in gazon (locatie 6 in foto 1)

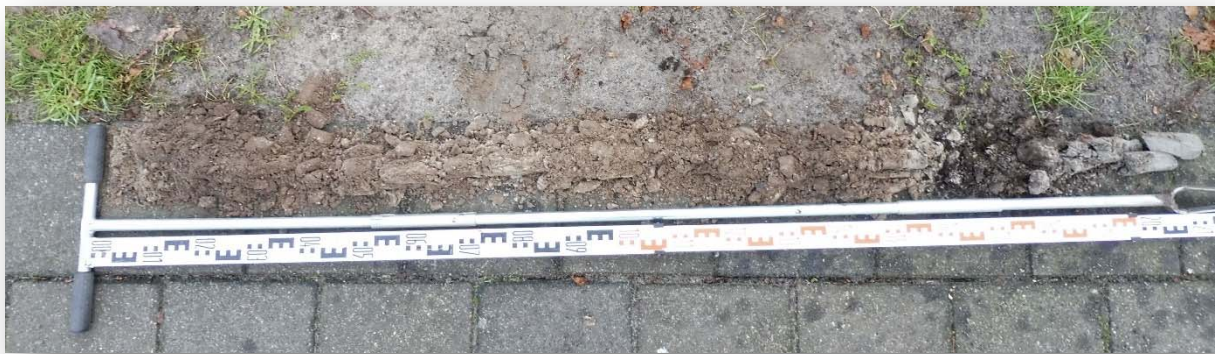
| Diepte in centimeters | Bodemsamenstelling |
|---|---|
| 160-180 centimeter | Veenlaag |
| 180-200 centimeter | Uiterst humusarm zeer fijn zand, grondwater vanaf 180 centimeter diepte |

Foto 9: bodemprofiel in grasberm nabij de zomereiken langs de Ringweg Randenbroek

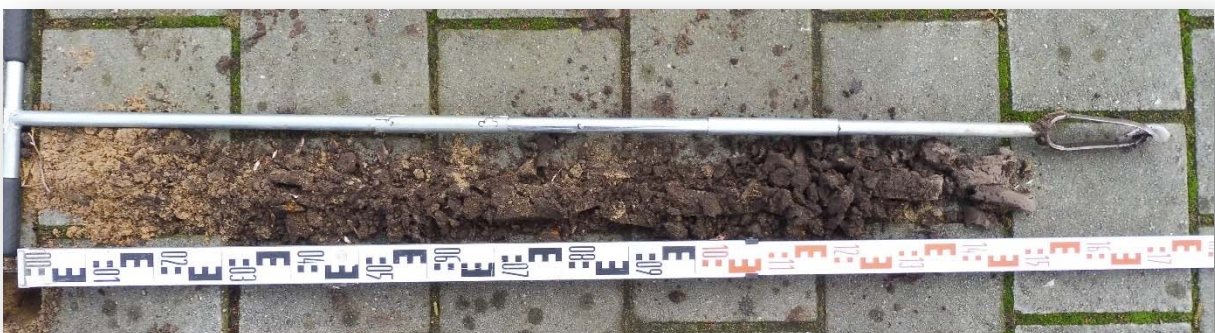
De bodem in het trottoir nabij de grootbladige elzen in de Bachweg (boom 1685 t/m 1688) bestaat gemiddeld uit het volgende profiel (zie ook foto 10).

| Diepte in centimeters | Bodemsamenstelling |
|---|---|
| 10-130 centimeter | Matig tot redelijk humeus zeer fijn zand |
| 130-150 centimeter | Uiterst humusarm zeer fijn (grijs) zand, grondwater vanaf 130 centimeter diepte |

Foto 10: bodemprofiel in grasberm nabij de zomereiken langs de Ringweg Randenbroek

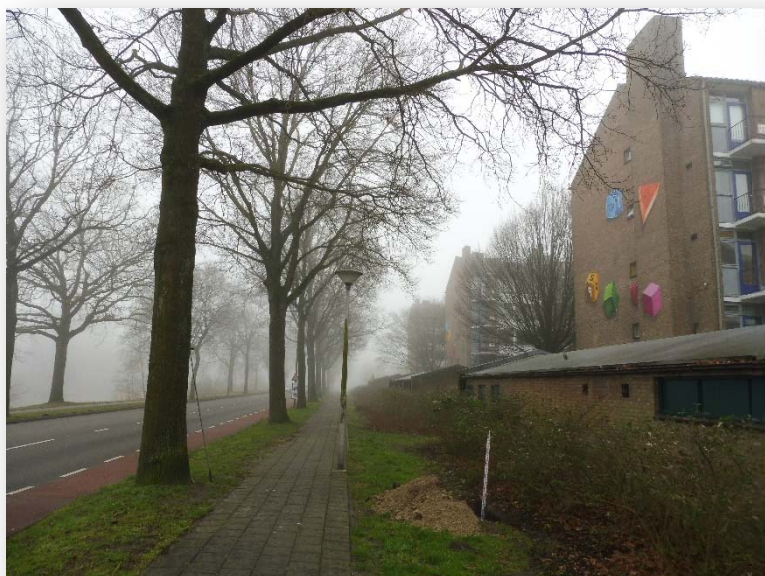
Ten westen van boom .9702 op een afstand van 5 meter vanuit het hart van de stamvoet is een proefsleuf gegraven van 2 meter lang en 1 meter diep (zie foto 11).

**Foto 11:** locatie proefsleuf op grens van toekomstig voetpad

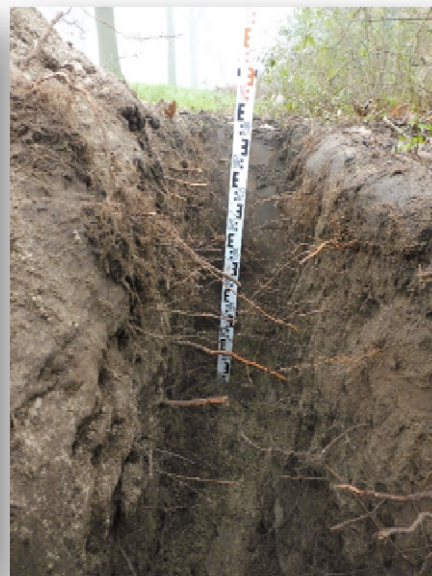
In de bovenste 60 centimeter van het bodemprofiel is sprake van matig intensieve, fijne beworteling (zie foto 12). De diameter van de aangetroffen beworteling in deze laag bedraagt maximaal 2 centimeter. Op een diepte van 60 tot 100 centimeter beneden maaiveld is nauwelijks tot geen beworteling aanwezig.

**Foto 12:** beworteling in proefsleuf
